## Bewertungsgutachten

DO D3005E

KNAC481AFR5195111

| Typ / Verkaufsbezeichnung | EV6 (CV)(2021->) / EV6 Elektro 77,4 kWh GT Line 2WD |

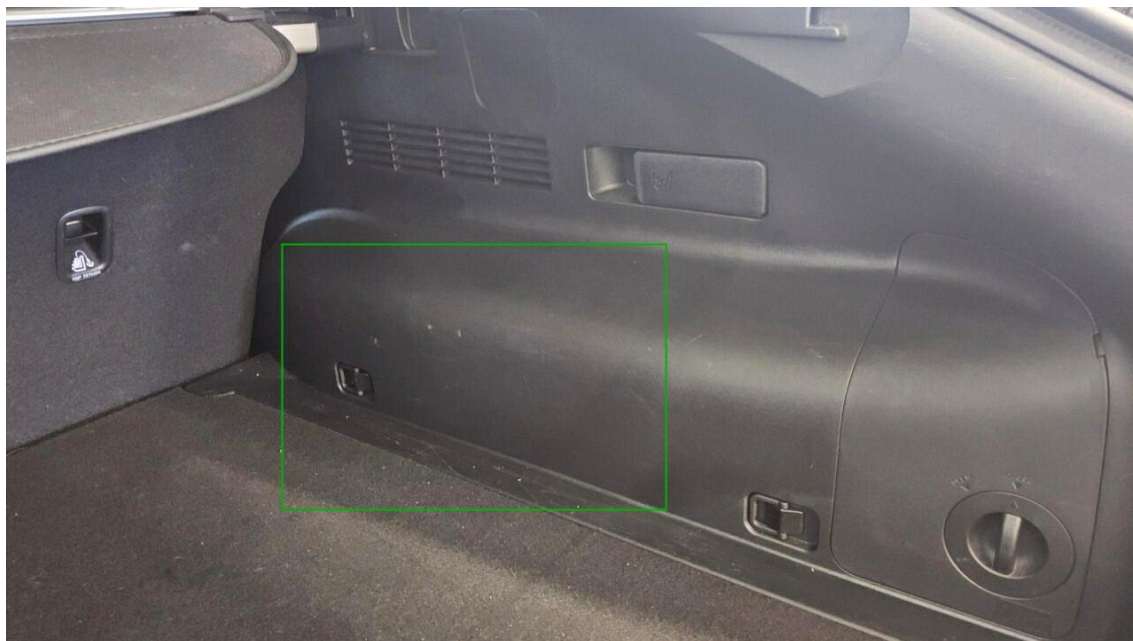
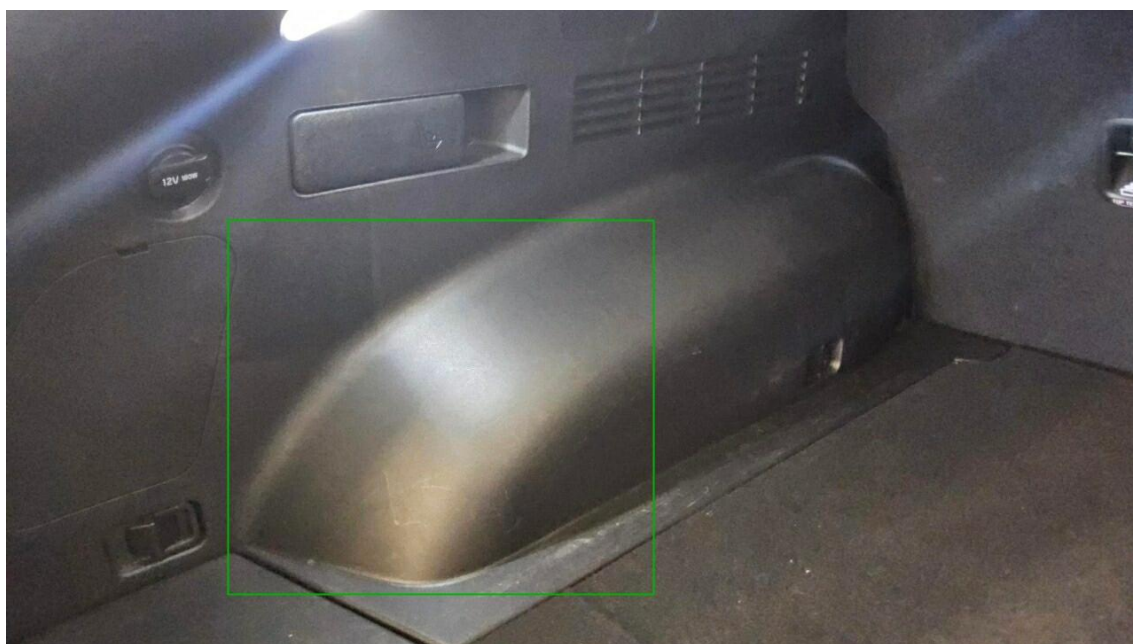
Bild 7 : Verkleidung Kofferraum hinten, verschrammt, Gebrauchsspur

Bild 8 : Verkleidung Kofferraum hinten, verschrammt, Gebrauchsspur

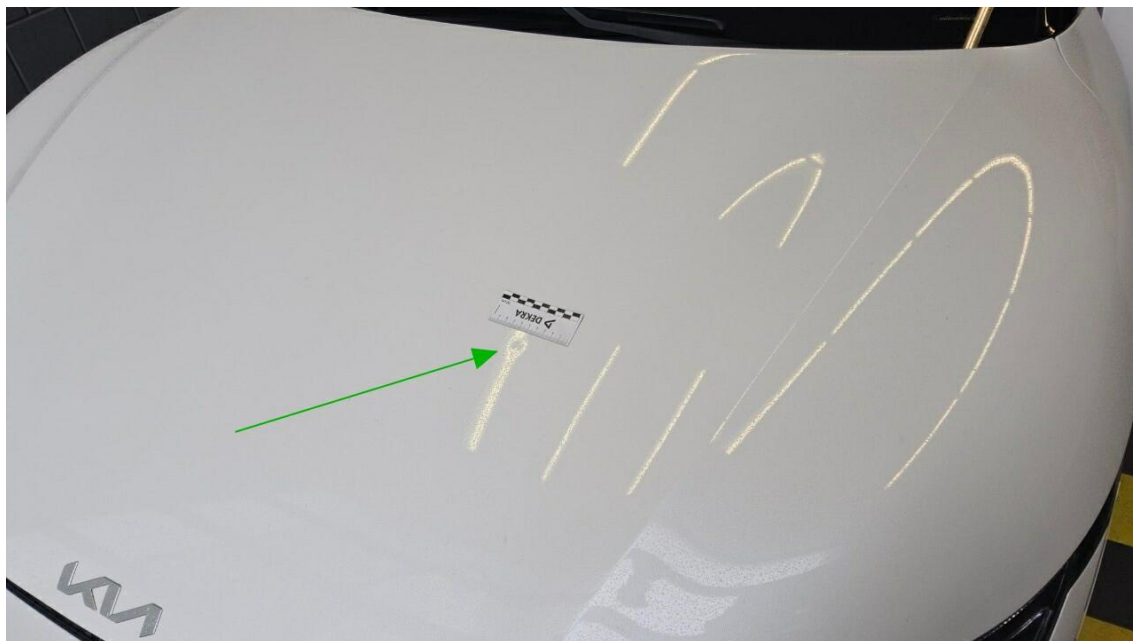
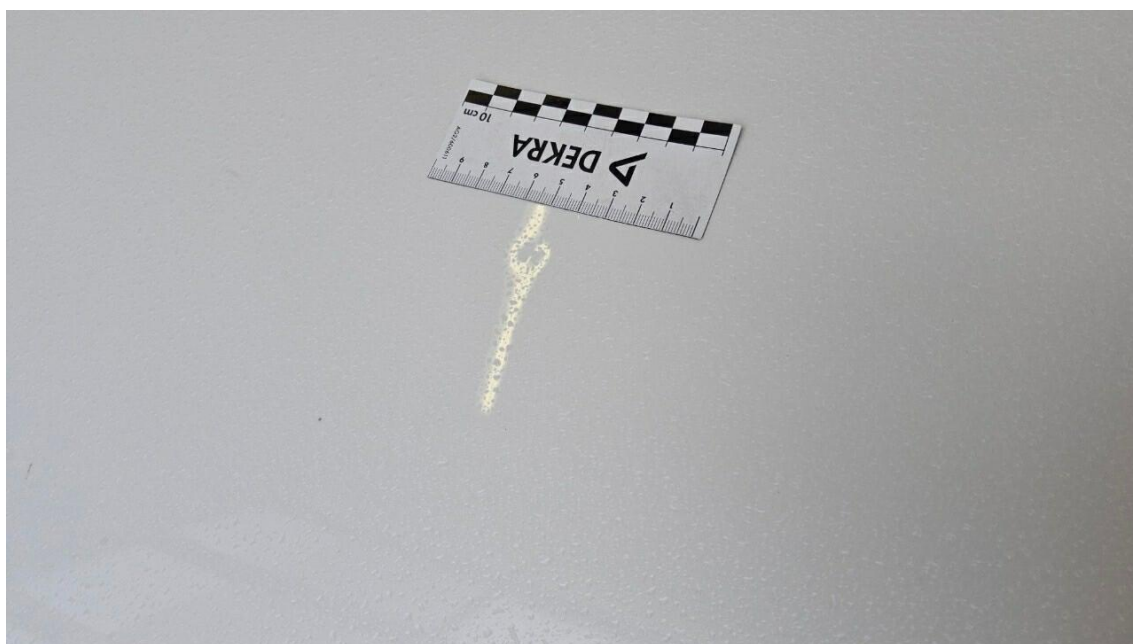
Bild 9 : Motorhaube, eingedellt, drücken

Bild 10 : Motorhaube, eingedellt, drücken

| Bezeichnung des Schadens / Rep.-Weg | Rep.Kost<br>brutto | Anrechn. | Minderwert<br>brutto |
|---|---|---|---|
| 4. Motorhaube, eingedellt, drücken (Bild 9, 10) | 62 | 100 | -62,00 |

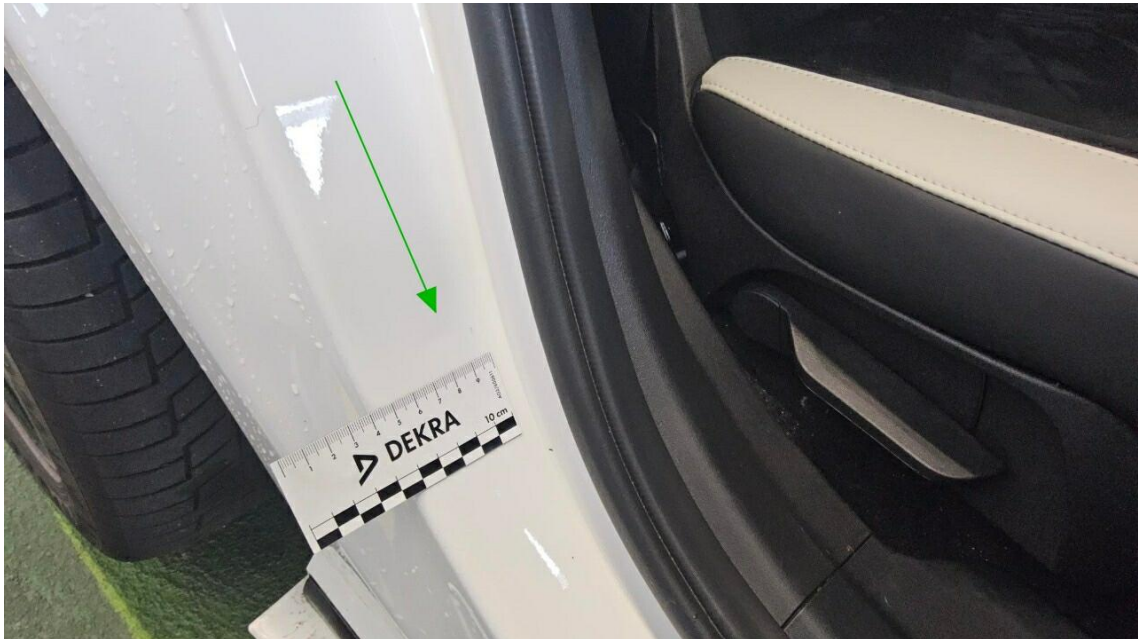
Bild 11 : Tür hinten rechts Einstieg, eingedellt, drücken

| Bezeichnung des Schadens / Rep.-Weg | Rep.Kost<br>brutto | Anrechn. | Minderwert<br>brutto |
|---|---|---|---|
| 3. Tür hinten rechts Einstieg, eingedellt, drücken (Bild 11) | 62 | 100 | -62,00 |

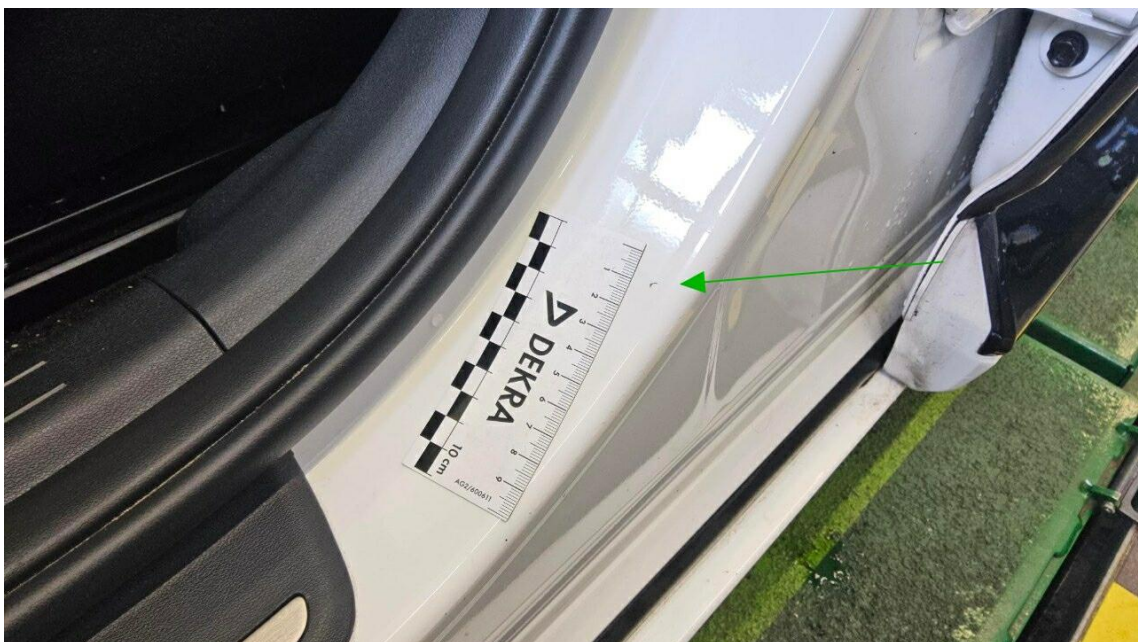
Bild 12 : Tür vorne links Einstieg Lackierung, zerkratzt, Gebrauchsspur

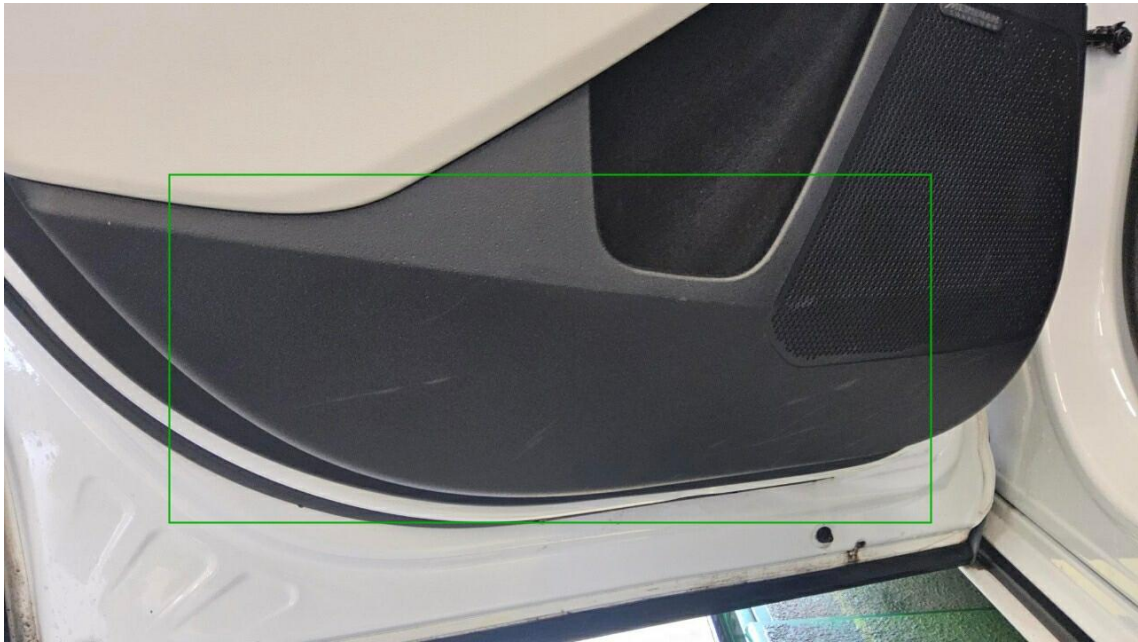
Bild 13 : Verkleidung Tür hinten links, verschrammt, Gebrauchsspur

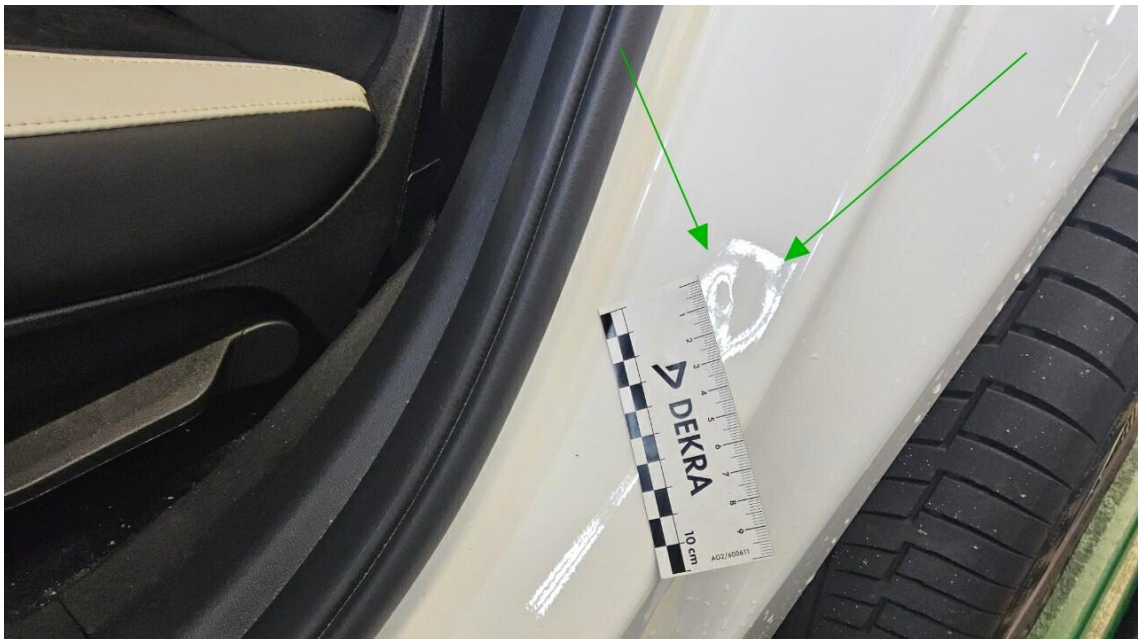
Bild 14 : Tür hinten links Einstieg, eingedellt, drücken

| Bezeichnung des Schadens / Rep.-Weg | Rep.Kost<br>brutto | Anrechn. | Minderwert<br>brutto |
|---|---|---|---|
| 2. Tür hinten links Einstieg, eingedellt, drücken (Bild 14) | 62 | 100 | -62,00 |

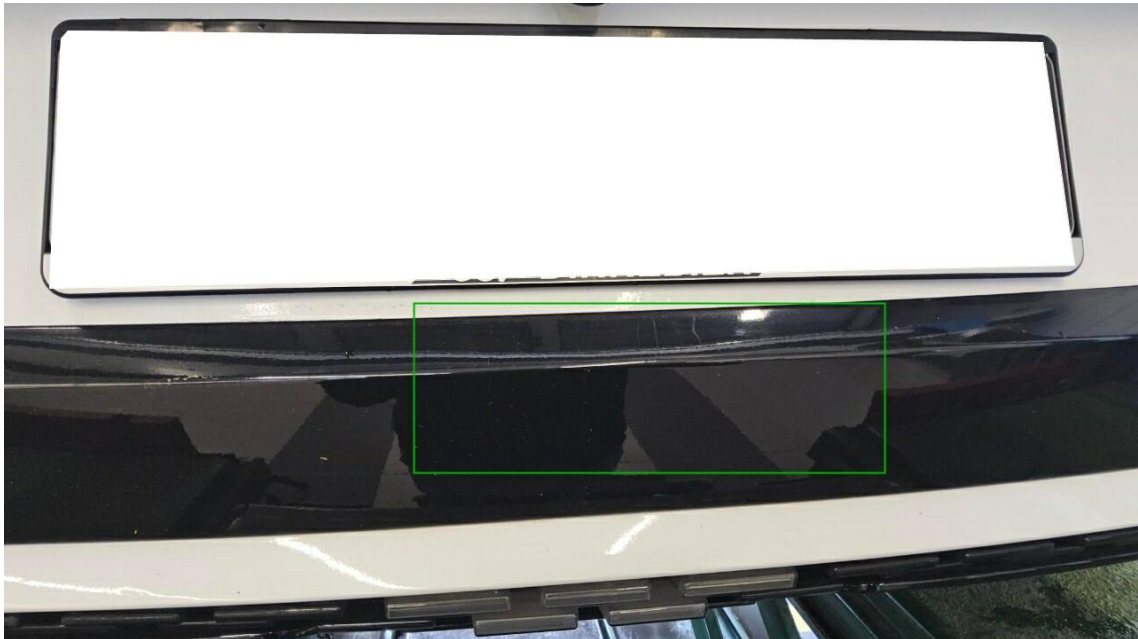
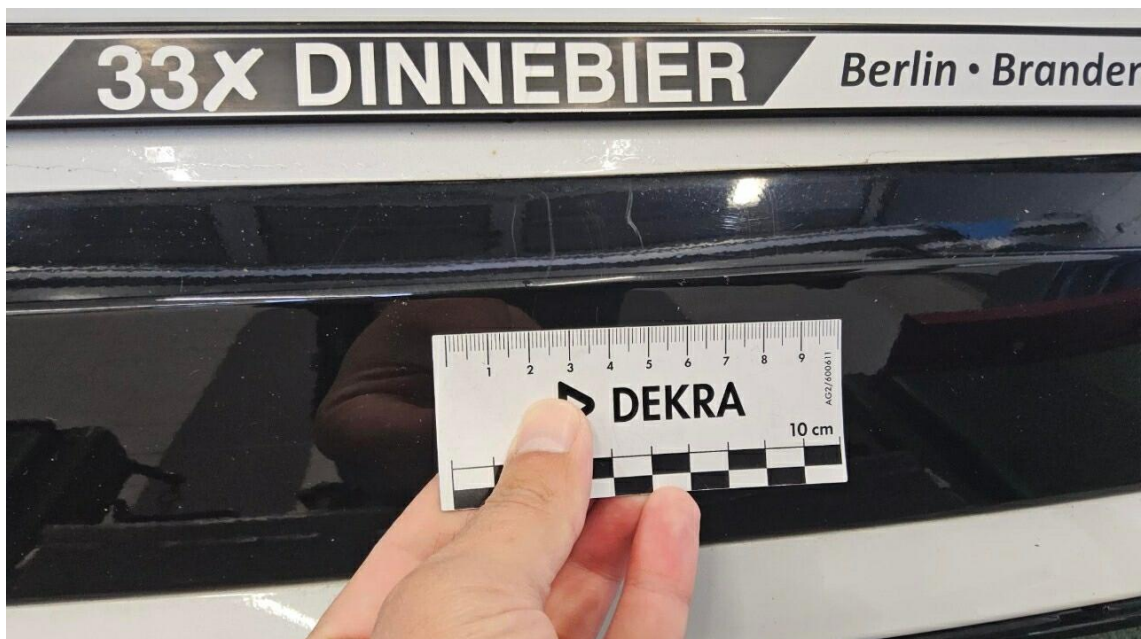
Bild 15 : Heckschürze hinten unten Lackierung, verschrammt, Gebrauchsspur

Bild 16 : Heckschürze hinten unten Lackierung, verschrammt, Gebrauchsspur

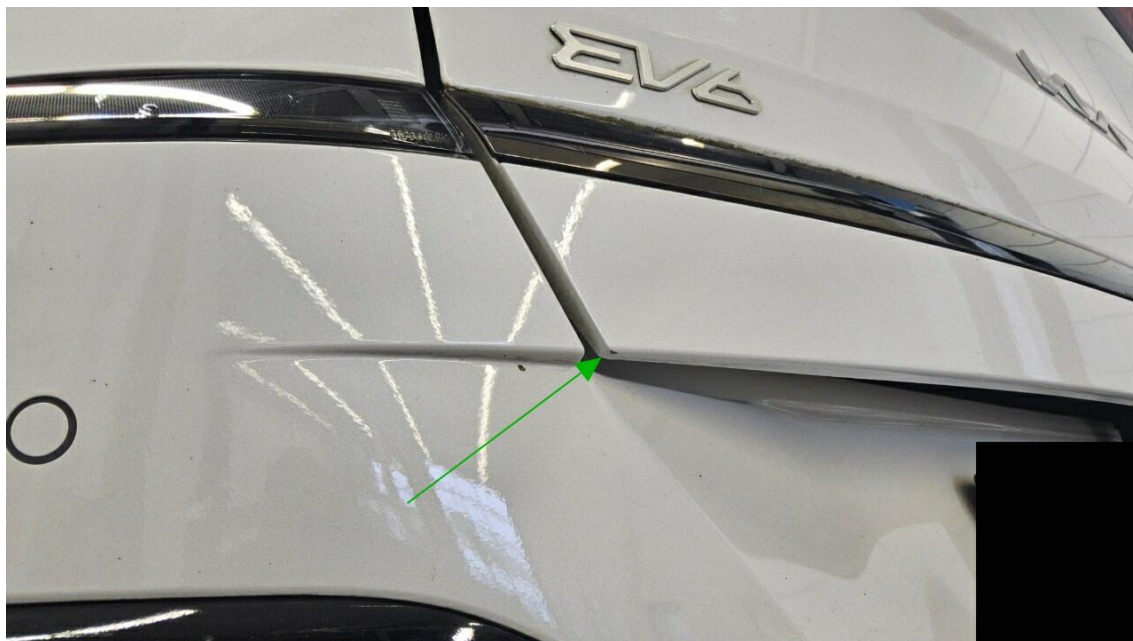
Bild 17 : Heckdeckel Kante, verschrammt, Gebrauchsspur

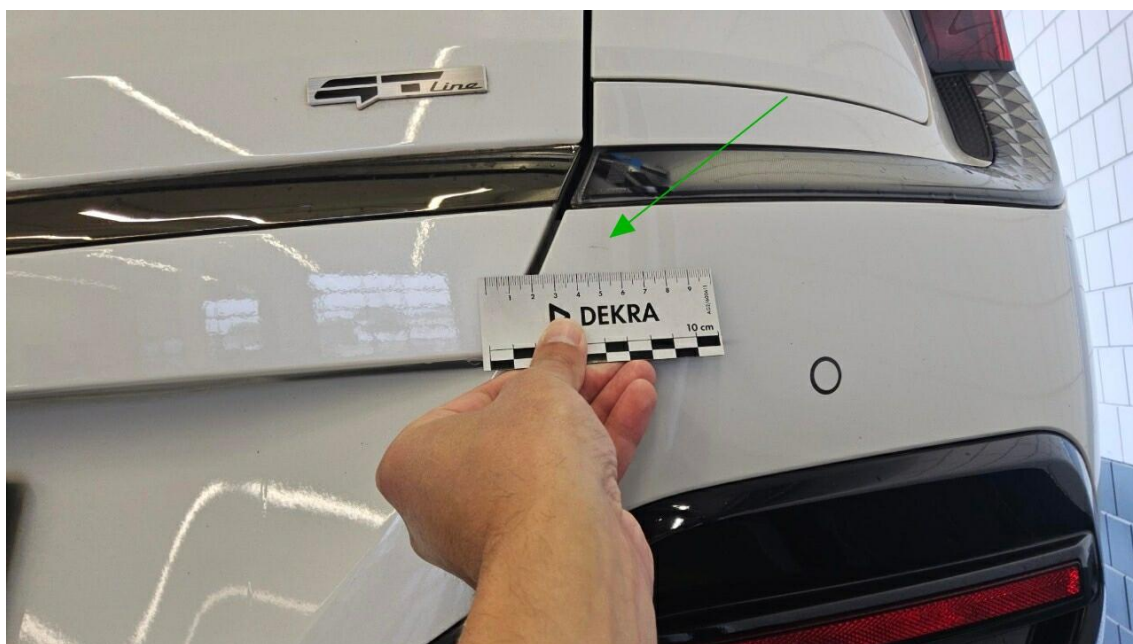
Bild 18 : Stoßfänger hinten Lackierung, verschrammt, Gebrauchsspur

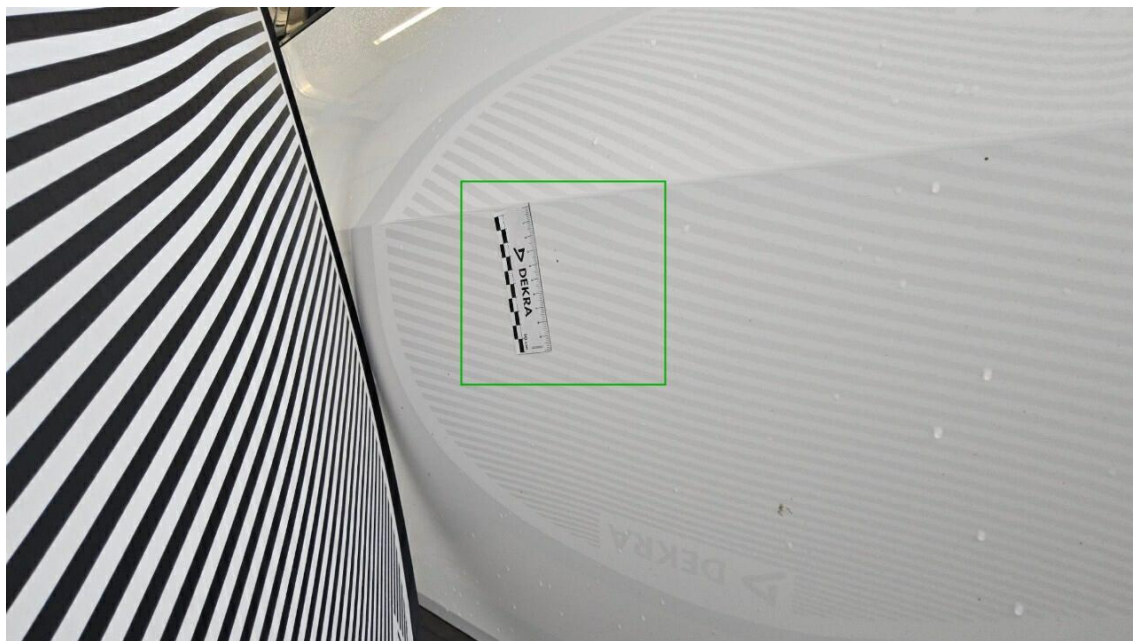
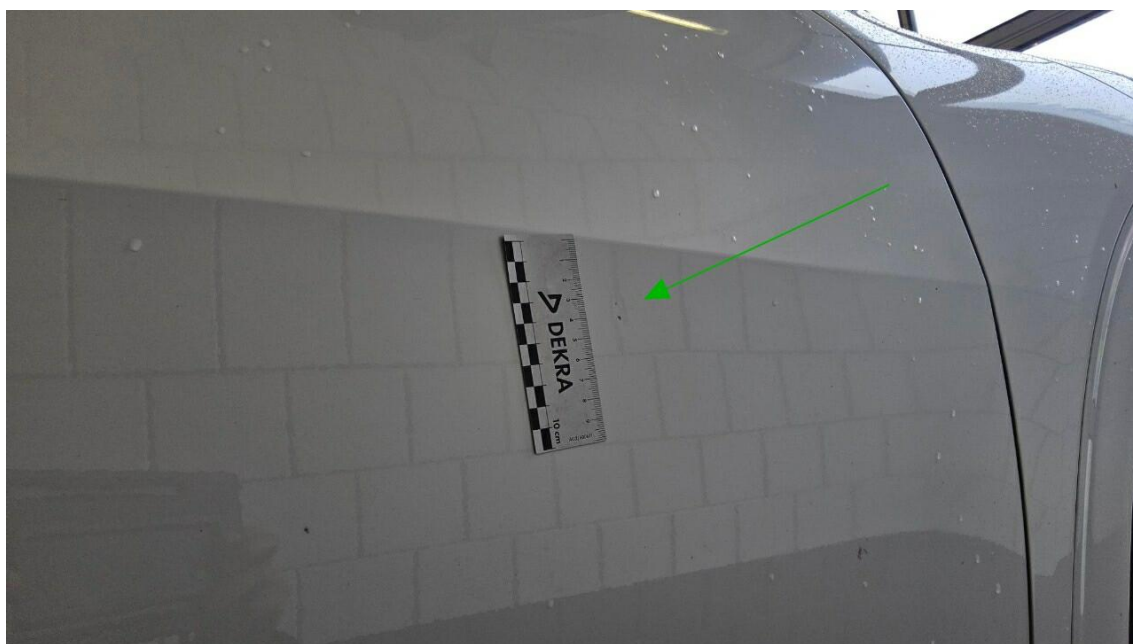
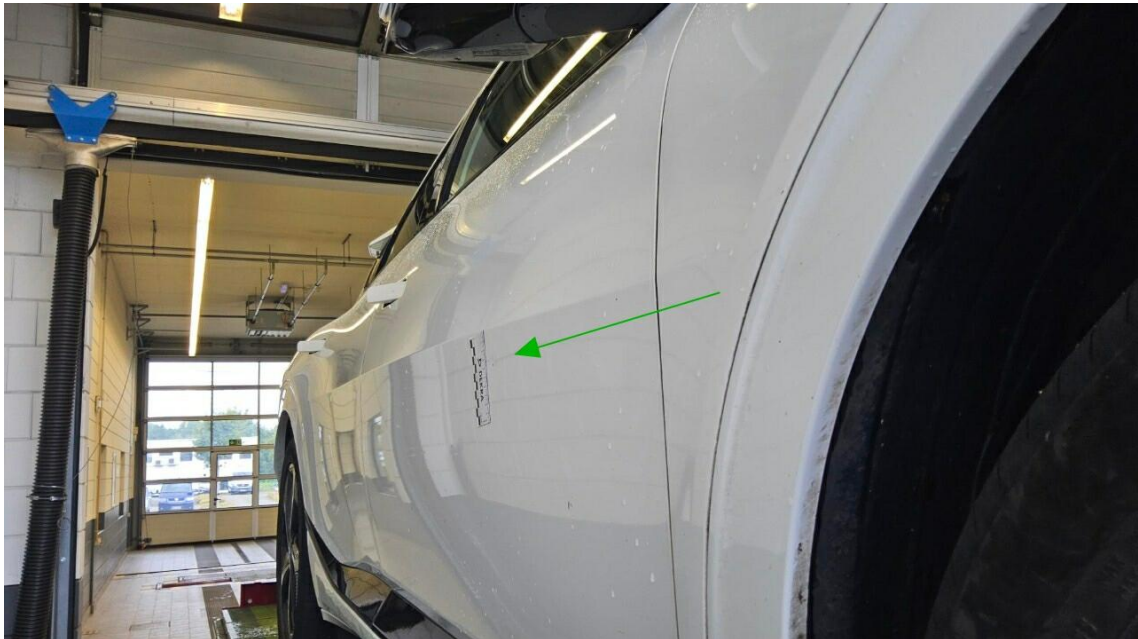
Bild 19 : Tür vorne rechts, eingedellt, drücken

Bild 20 : Tür vorne rechts, eingedellt, drücken

Bild 21 : Tür vorne rechts, eingedellt, drücken

| Bezeichnung des Schadens / Rep.-Weg | Rep.Kost<br>brutto | Anrechn. | Minderwert<br>brutto |
|---|---|---|---|
| 5. Tür vorne rechts, eingedellt, drücken (Bild 19, 20, 21) | 62 | 100 | -62,00 |

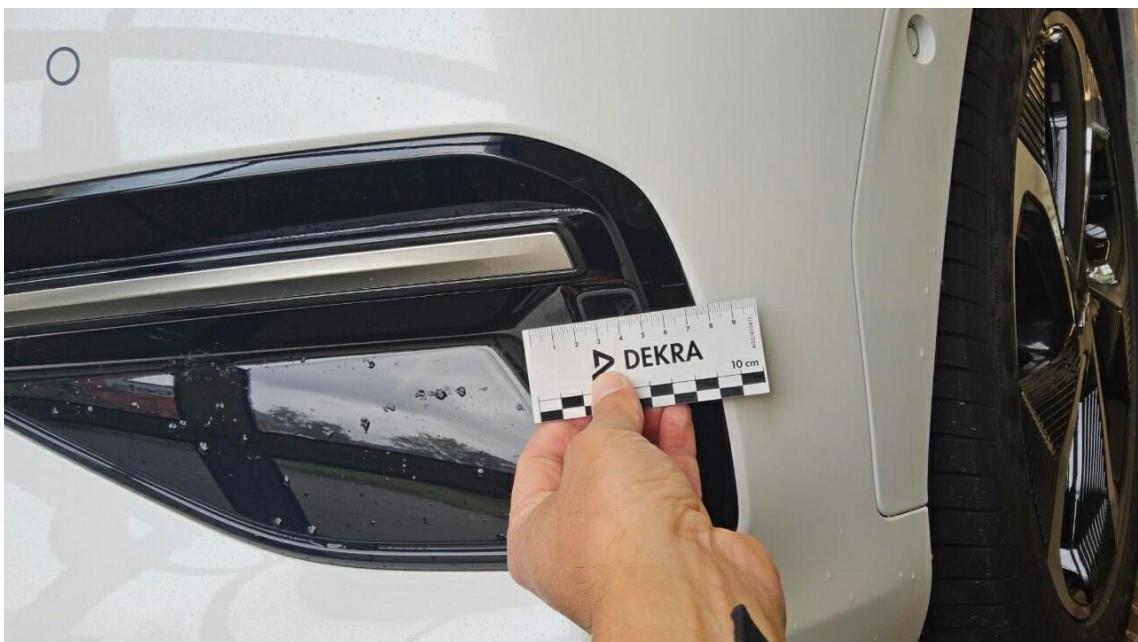
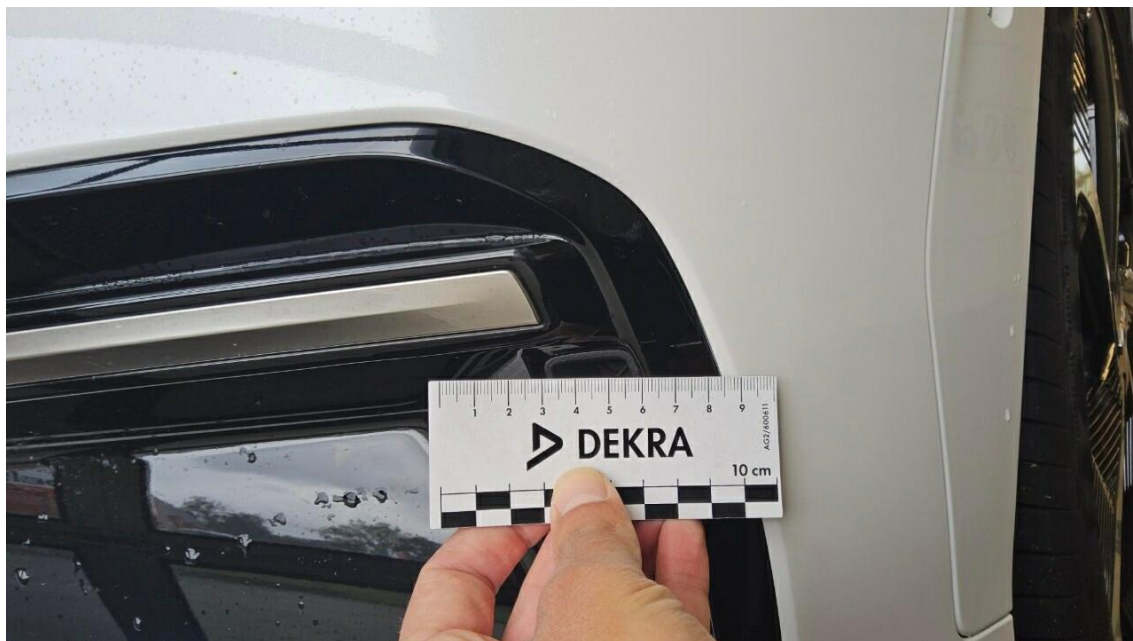
Bild 22 : Stoßfänger vorne Rammschutzleiste links Lackierung, zerkratzt, Gebrauchsspur

Bild 23 : Stoßfänger vorne Rammschutzleiste links Lackierung, zerkratzt, Gebrauchsspur

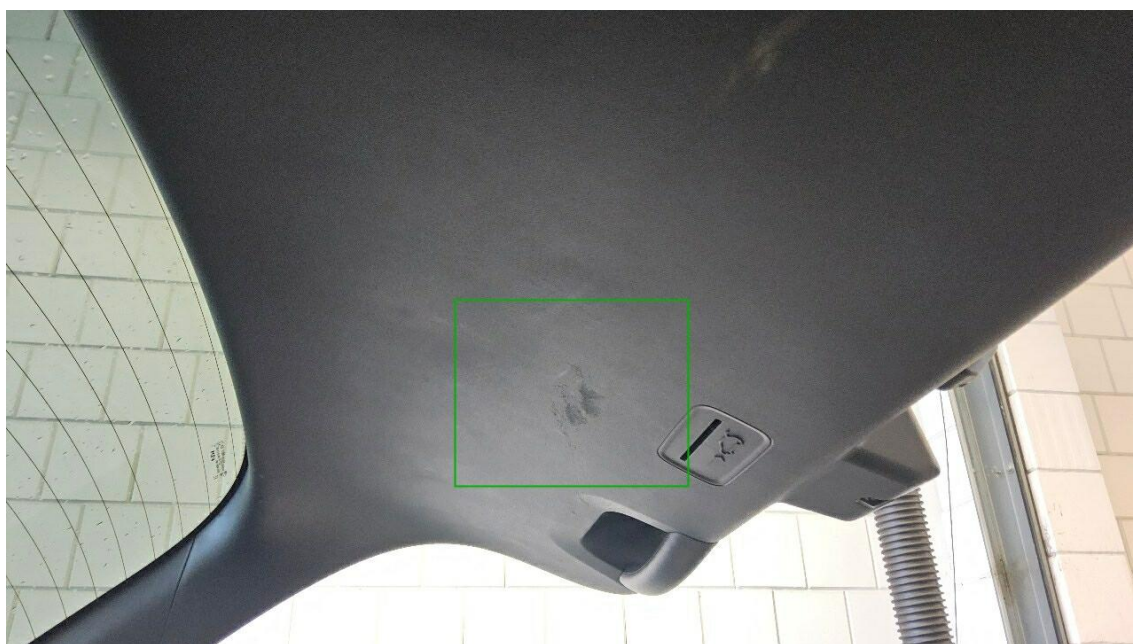
Bild 24 : Verkleidung Heckklappe, verkratzt

| Bezeichnung des Schadens / Rep.-Weg | Rep.Kost<br>brutto | Anrechn. | Minderwert<br>brutto |
|---|---|---|---|
| 1. Verkleidung Heckklappe, verkratzt, erneuern (Bild 24) | 473 | 60.38 | -285,60 |

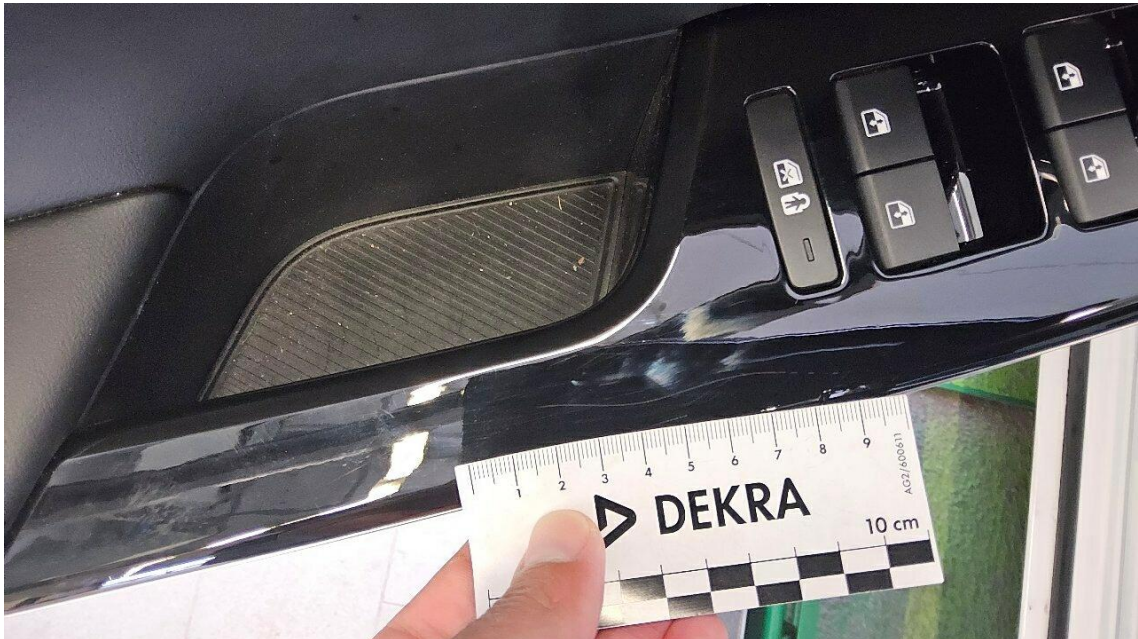
Bild 25 : Interieurleiste Türverkleidung vorne links, verkratzt
