## Bewertungsgutachten

**S ET2980**

**U5YH5F1AGPL036273**

| Typ / Verkaufsbezeichnung | Xceed (2019->) / Xceed 1.6 Plug-in Hybrid Vision (EURO 6d) |

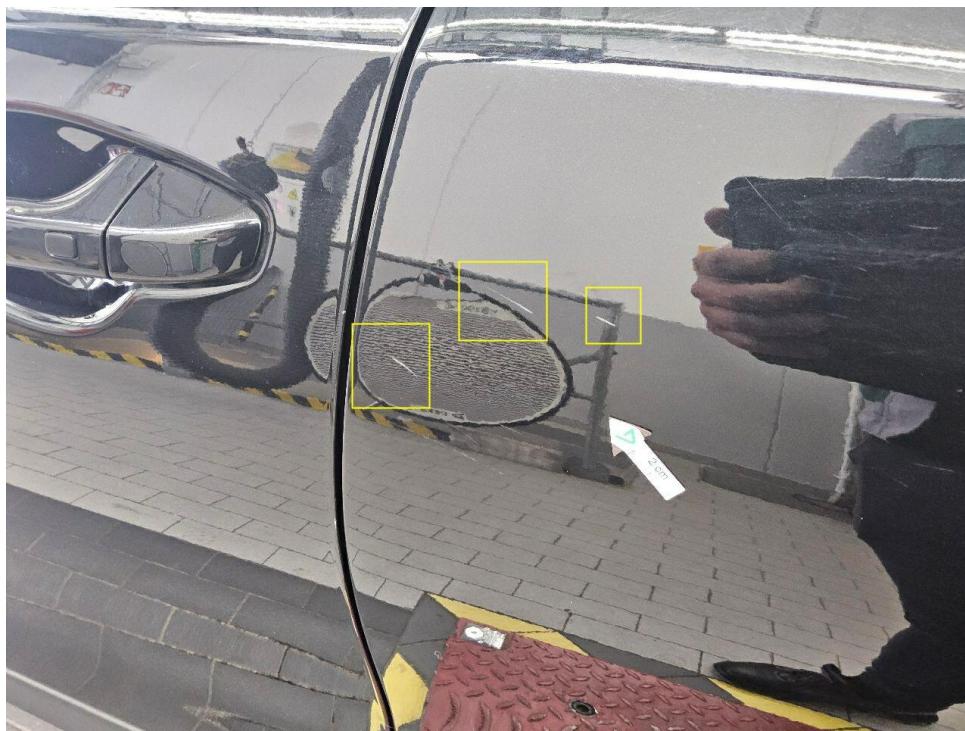
| Bezeichnung des Schadens / Rep.-Weg | Rep.Kost<br>brutto | Anrechn. | Minderwert<br>brutto | |
|---|---|---|---|---|
| 2. Tür hinten links Lackierung, zerkratzt, lackieren mit Lackaufbau (Bild 7, 8) | 552 | 52.97 | -292,39 | |

Bild 7 : Tür hinten links Lackierung, zerkratzt, lackieren mit Lackaufbau

Bild 8 : Tür hinten links Lackierung, zerkratzt, lackieren mit Lackaufbau

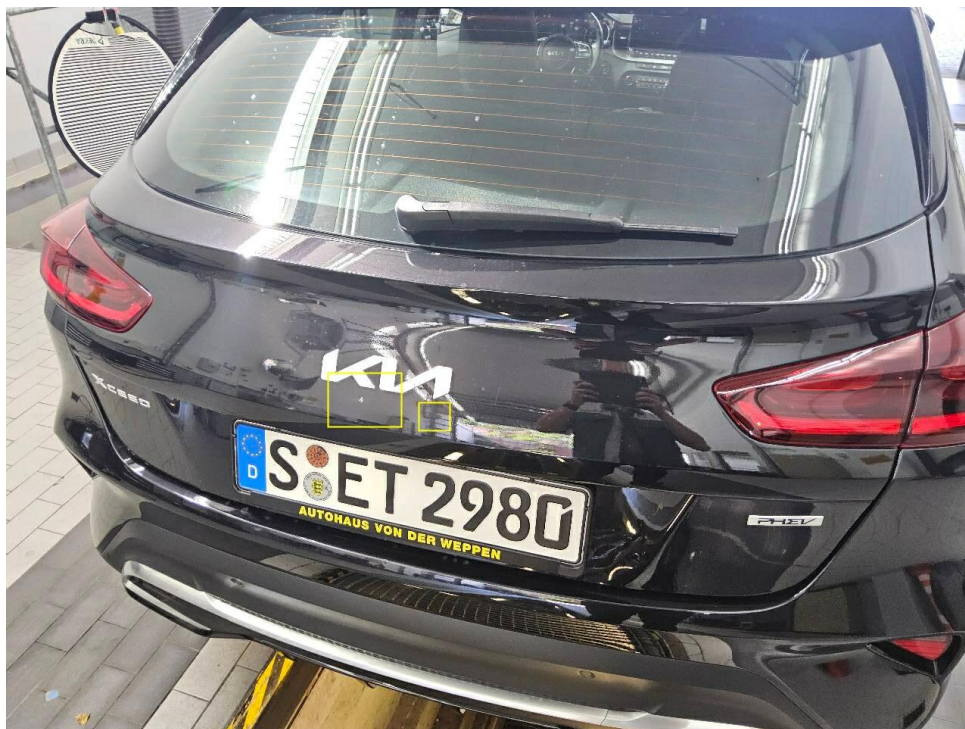
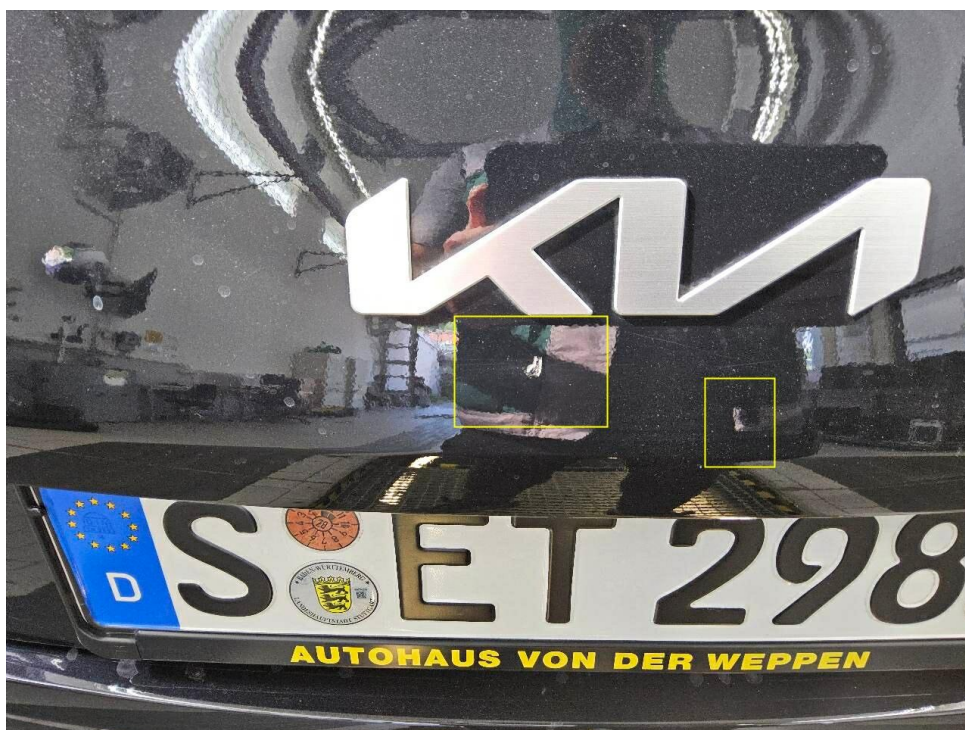
| Bezeichnung des Schadens / Rep.-Weg | Rep.Kost<br>brutto | Anrechn. | Minderwert<br>brutto | |
|---|---|---|---|---|
| 1. Heckklappe Blende, zerkratzt, lackieren mit Lackaufbau (Bild 9, 10) | 190 | 52.97 | -100,64 | |

Bild 9 : Heckklappe Blende, zerkratzt

Bild 10 : Heckklappe Blende, zerkratzt
