**Kfz-Haftpflichtschaden**

## Haftpflichtschadengutachten / T557852

### Zusammenfassung (Totalschaden)

| Fabrikat<br><b>Peugeot</b> | | Typ und Ausführung<br><b>208 (P2)(06.2019-&gt;) Allure</b> | | | |

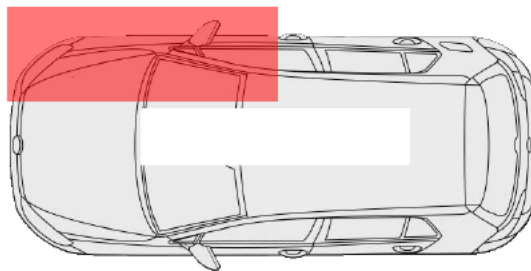
#### **Anstoßbereich / resultierende Anstoßrichtung**

Das Fahrzeug ist in seiner Konstruktion weitgehend zerstört.

Die unfallbedingten Instandsetzungskosten wurden ohne detaillierte Kalkulation ermittelt. Die Instandsetzungskosten würden den Wiederbeschaffungswert weit übersteigen. Siehe dazu auch die Fotos.

Aus dem Kostenvergleich zwischen Wiederbeschaffungswert und Reparaturkosten geht hervor, dass die Reparaturkosten im Bereich beziehungsweise über dem Wiederbeschaffungswert liegen. Aus technisch-wirtschaftlicher Sicht liegt ein *Totalschaden* vor. Die Durchführung einer Reparatur kann nicht empfohlen werden.

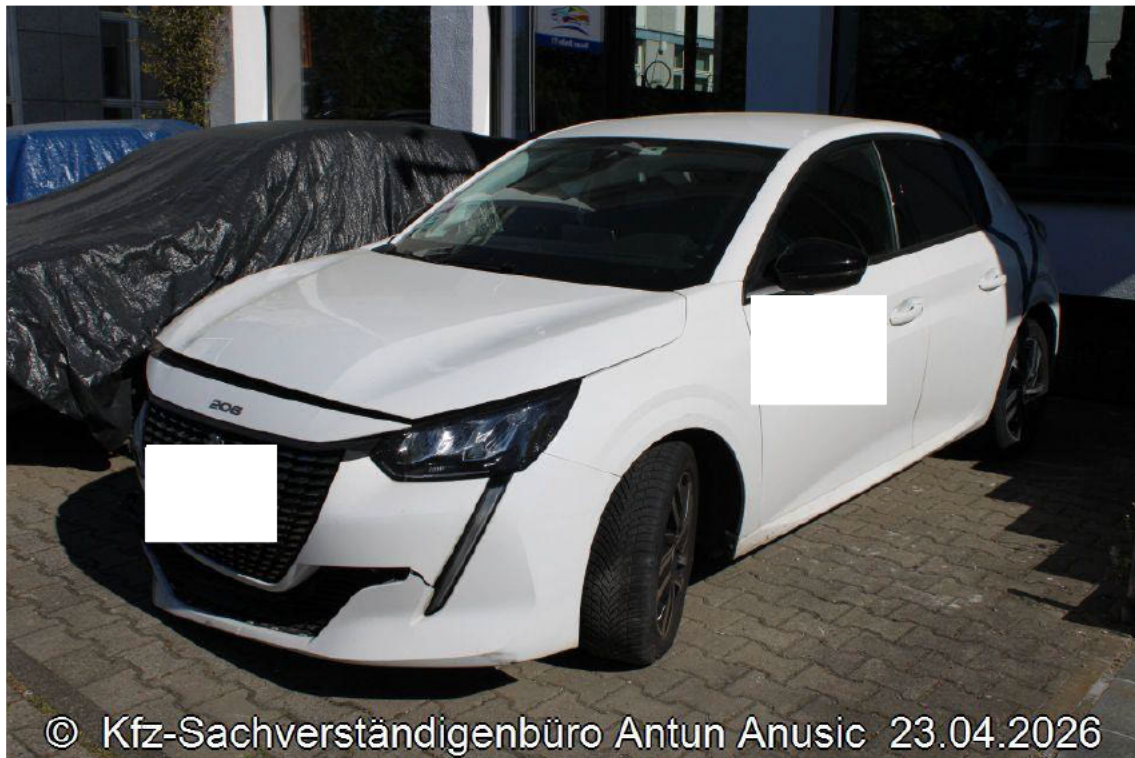
**Foto 1:** Übersichtsansicht von vorn

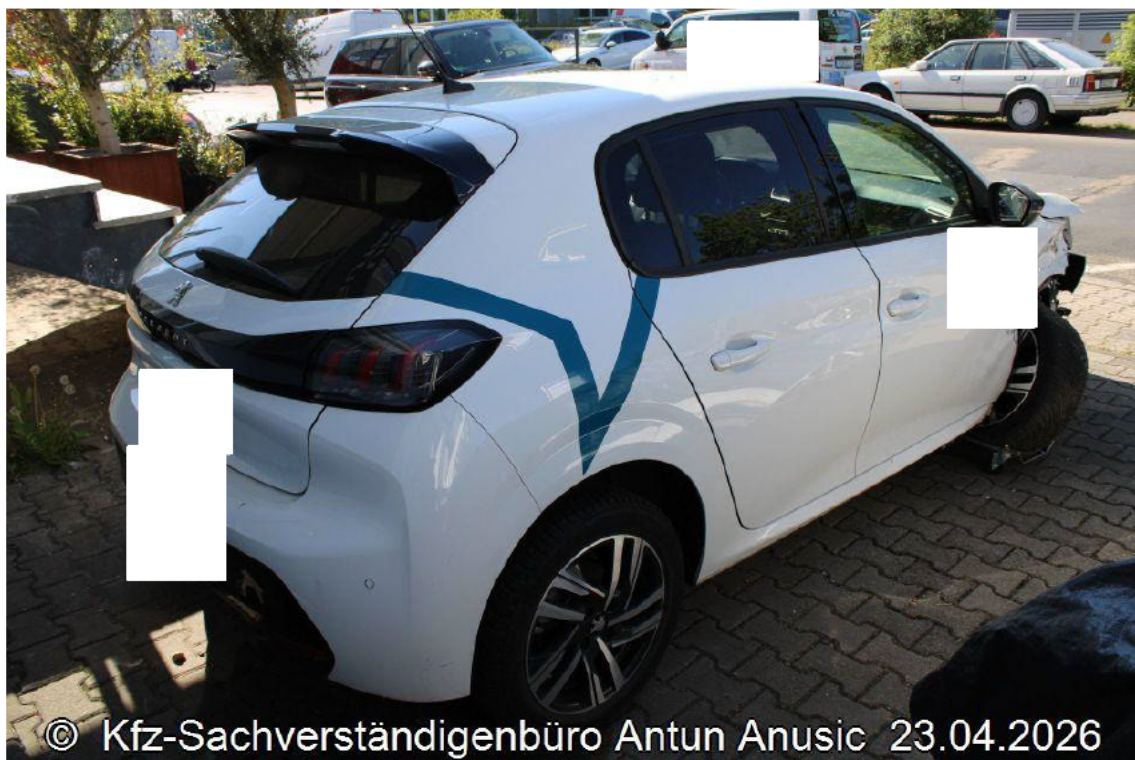
**Foto 2:** Übersichtsansicht von hinten

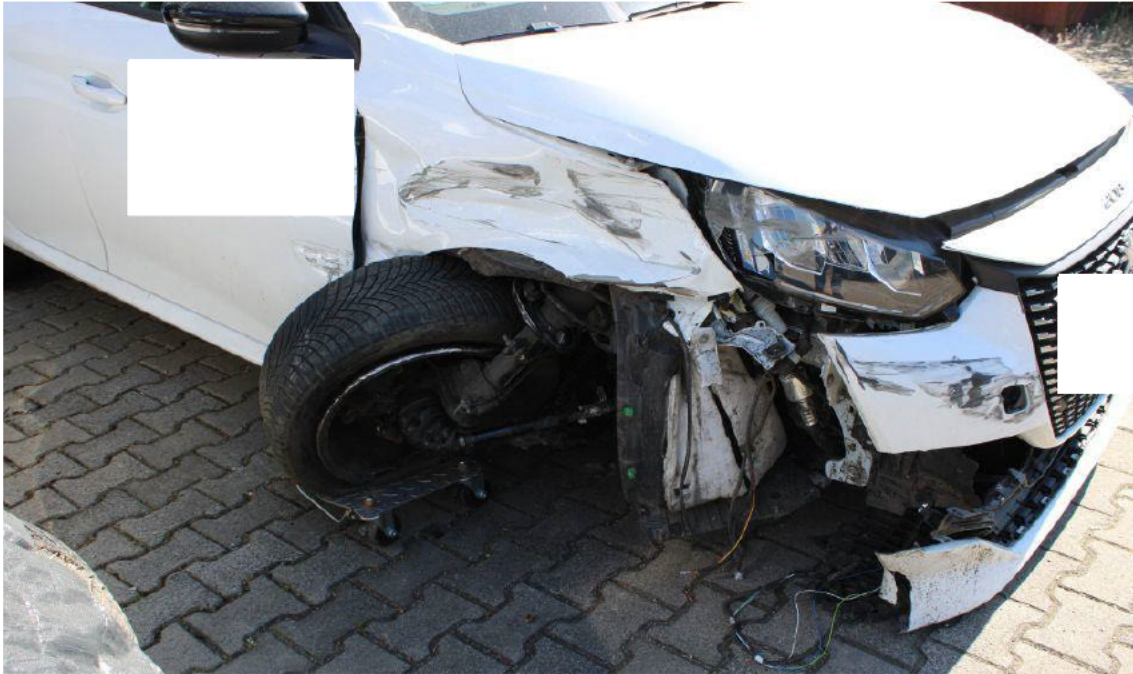
Foto 3: Übersichtsaufnahme Anstoßbereich

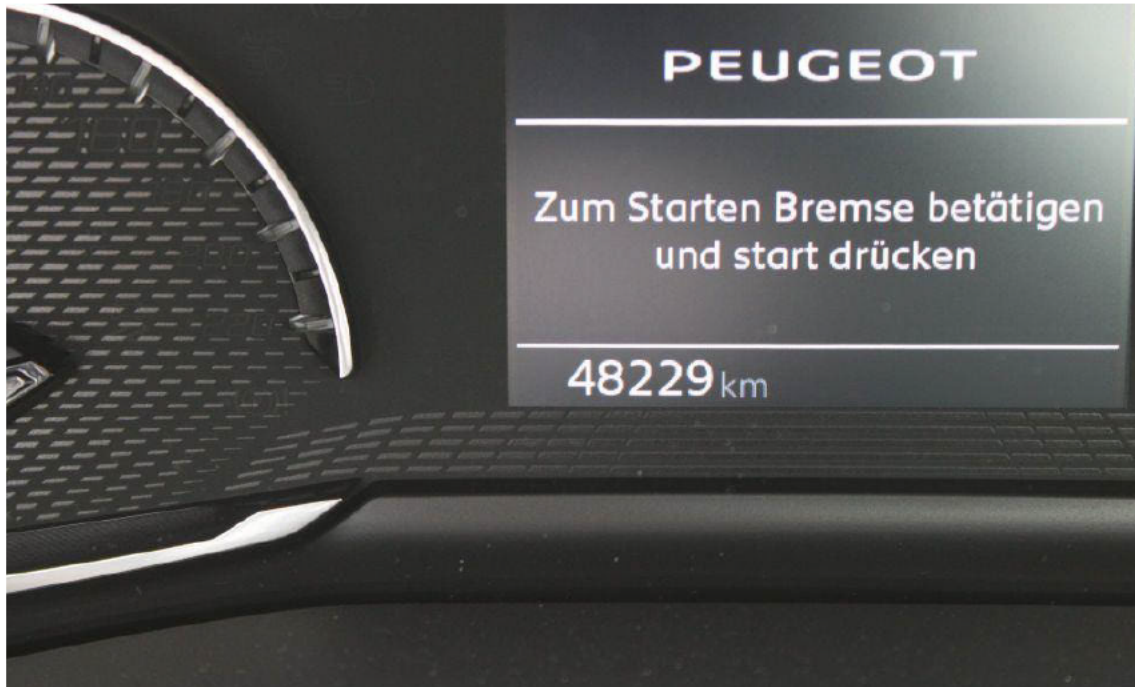
Foto 37: Abgelesener Kilometerstand

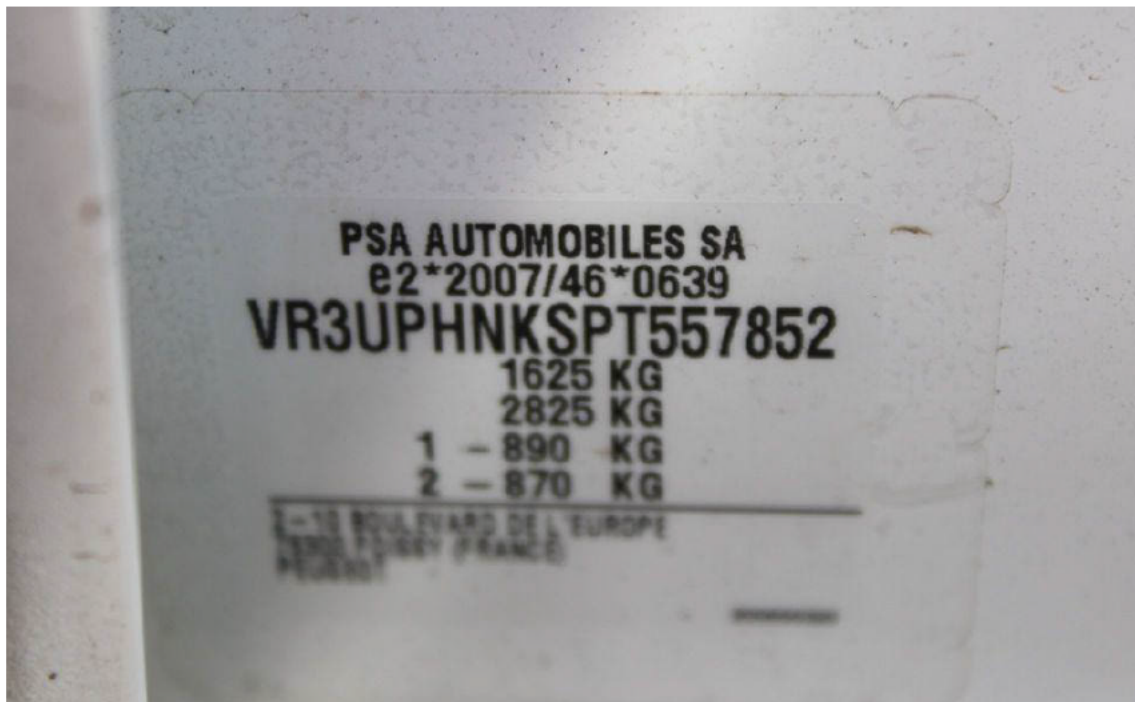
Die Fahrzeug-Identnummer wurde überprüft und stimmt mit den Unterlagen überein.

Foto 38: Fahrzeugidentnummer
