# Zustandsbericht

Protokollnummer: 46319534  
Auftrags-Nr / Referenz: 23017605  
Besichtigungsdatum: 30.06.2026

| Hersteller / Modell | BYD SEAL Design | | |

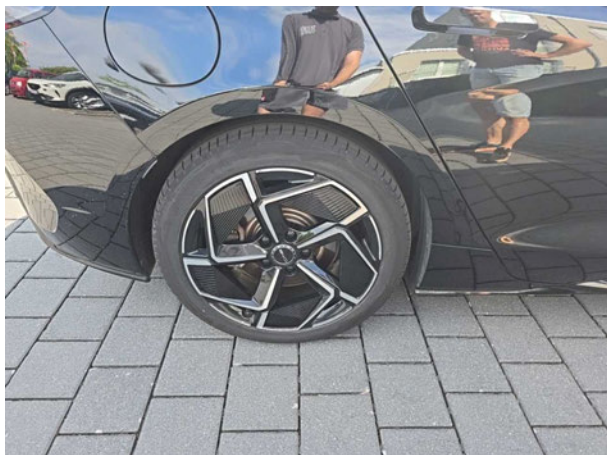
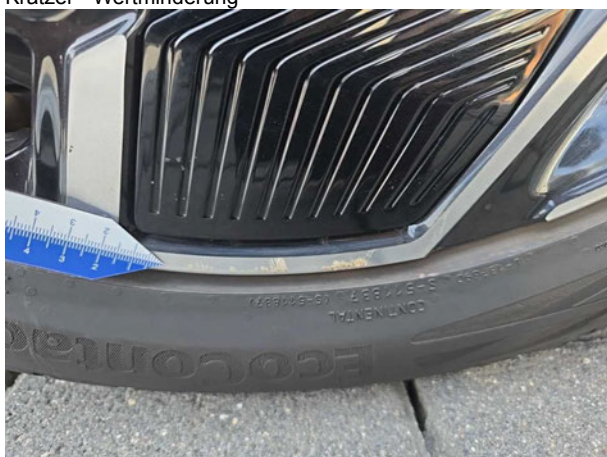
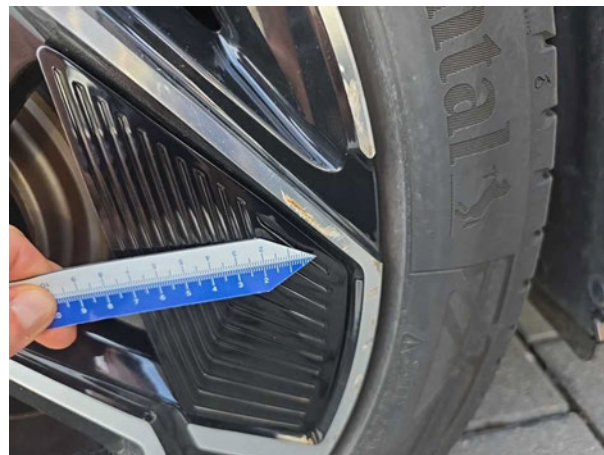
| Nr. | Bauteilgruppe | Beschreibung |
|---|---|---|
| 1 | Rad/Reifen | Leichtmetallfelge hinten rechts - Kratzer - Wertminderung |

**Beschädigung #1:** Rad/Reifen: Leichtmetallfelge hinten rechts - Kratzer - Wertminderung

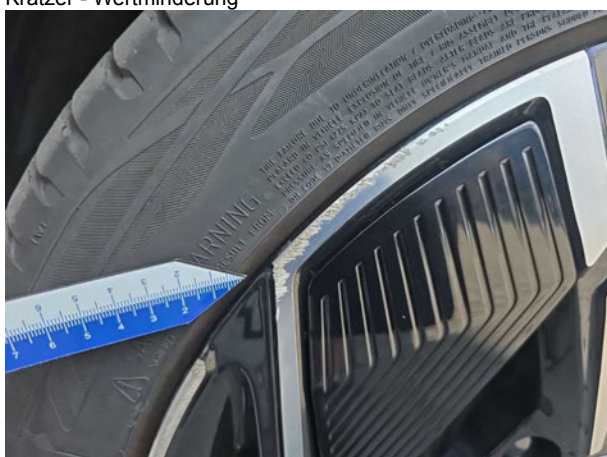
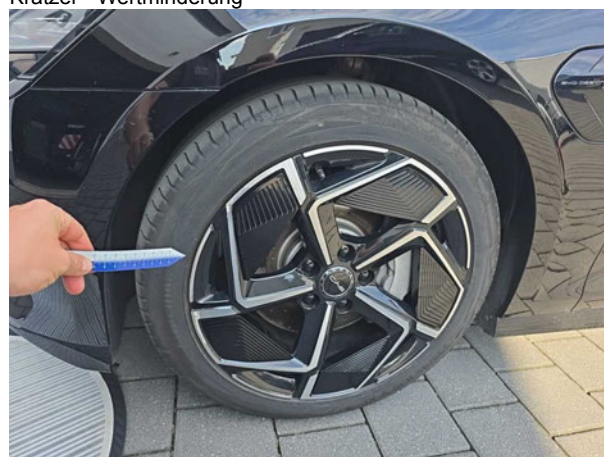
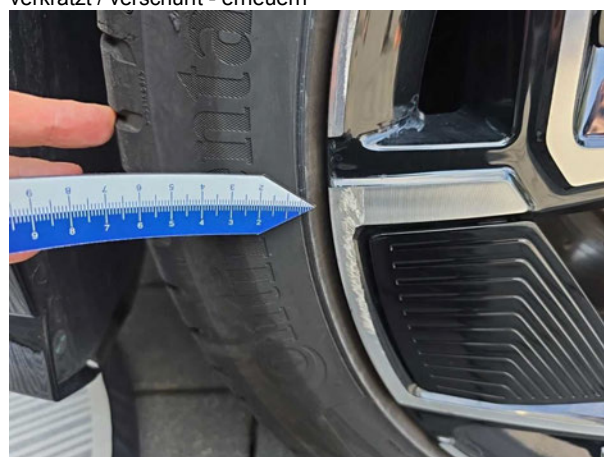
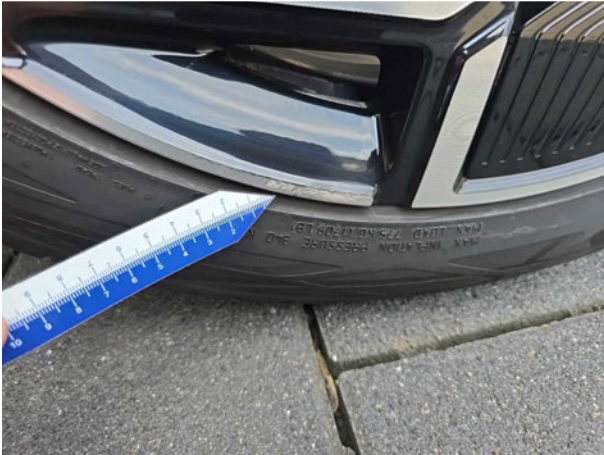
| Nr. | Bauteilgruppe | Beschreibung |
|---|---|---|
| 2 | Rad/Reifen | Leichtmetallfelge vorn links - verkratzt / verschürft - erneuern |

**Beschädigung #2:** Rad/Reifen: Leichtmetallfelge vorn links - verkratzt / verschürft - erneuern

**Beschädigung #2:** Rad/Reifen: Leichtmetallfelge vorn links - verkratzt...  
verschürft - erneuern
