Zustandsbericht

Protokollnummer: 44681579
Auftrags-Nr / Referenz: 22212047
Besichtigungsdatum: 18.03.2026

Hersteller / Modell	Mazda MX-30 e-SKYACTIV EV AD VANTAGE		
Kennzeichen	DD-MR 308E	Fahrgestellnummer	JMZDR1WBJ00212500
Erstzulassung	28.03.2024	Laufleistung (abgelesen)	5.686 km
HSN/TSN	7118 / All 00011	Kraftstoffart / Zylinder	Elektro / 0
Fahrzeugart	Geländewagen	Antriebsart	Frontantrieb
Schadstoffklasse	2017/1151;WLTP;reine Elektrofz	Getriebe / Anzahl Gänge	Direktantrieb
Farbe	Ceramic White Metallic	Besichtigungszustand	ausreichend
Leistung / Hubraum	81 kW / 0 ccm	Nächste HU	03/2027
Wartungsheft / Nachweis	digitaler Nachweis / vollständig	Restlauf bis Service	20.000 km
Letzte Wartung	02/2026 bei 5.686 km	Polsterart	Stoff/Leder Kombination
Vorschaden	Keine Feststellbar	Polsterfarbe	Schwarz-Braun
Nachlackierung	Keine Feststellbar	zul. Gesamtgewicht	2.119 kg
Dokumente	ZB vorhanden	Anzahl Halter	unbekannt
Schlüssel soll/ist	2/2	Anzahl Sitze / Türen	5 / 5
Vertragsnummer	12056740	Re-Import

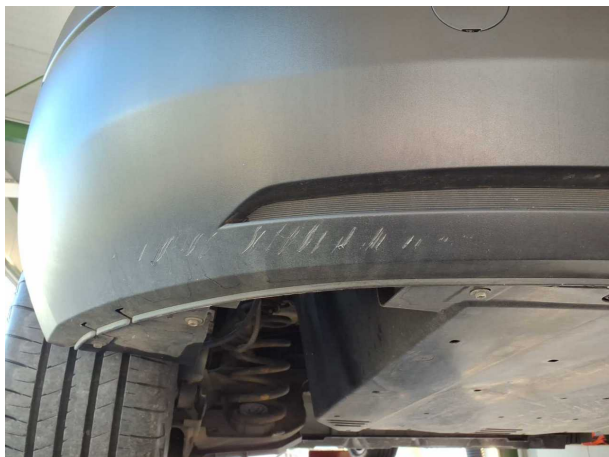
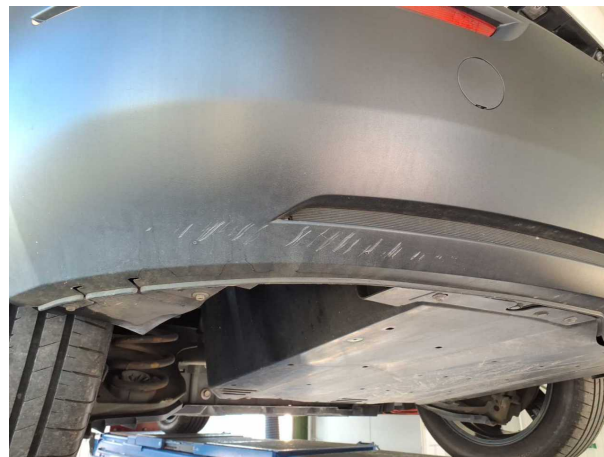
Nr.	Bauteilgruppe	Beschreibung
1	Stoßfänger hinten	Stoßfänger hinten (unterhalb) - verkratzt / verschürft - Wertminderung
2	Karosserie	Stirnwandverkleidung - Marderschaden - erneuern

Beschädigung #1: Stossfänger hinten: Stossfänger hinten (unterhalb...
verkratzt / verschürft - Wertminderung

Beschädigung #1: Stossfänger hinten: Stossfänger hinten
(unterhalb) - verkratzt / verschürft - Wertminderung

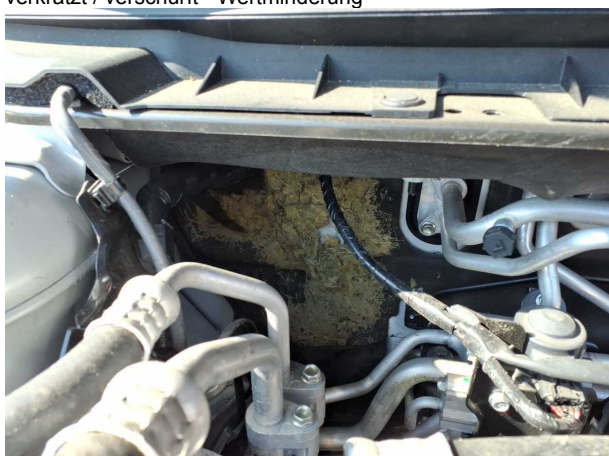
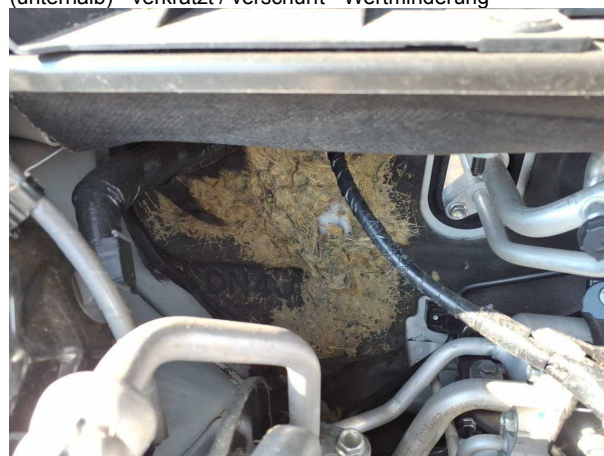
Beschädigung #2: Karosserie: Stirnwandverkleidung - Marderschaden
- erneuern

Beschädigung #2: Karosserie: Stirnwandverkleidung -
Marderschaden - erneuern
