## Fahrzeugbeschreibung

**Fahrzeug:** NISSAN Leaf 150 PS 39KWH Schräghecklimousine 5-türig 0 ccm 150 PS / 110 KW  
Elektrisch Automatik

## Zustandsbericht

Besichtigungsdatum: 09.06.2026  
**Protokollnummer: 45851216**  
Anlieferungsdatum: 09.06.2026

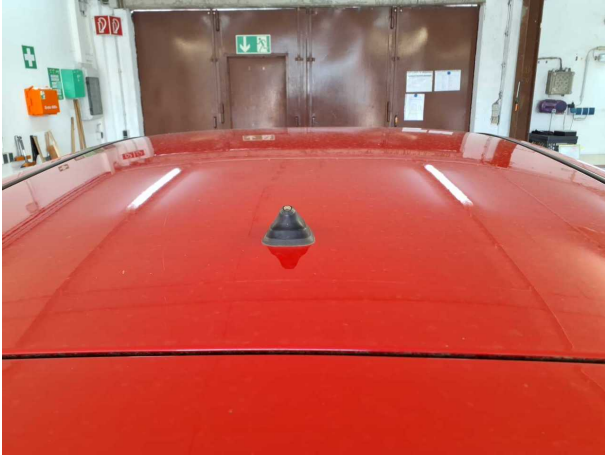
**Beschädigung #1:** Fahrzeugdach: Antennenstab (fehlt) - erneuern

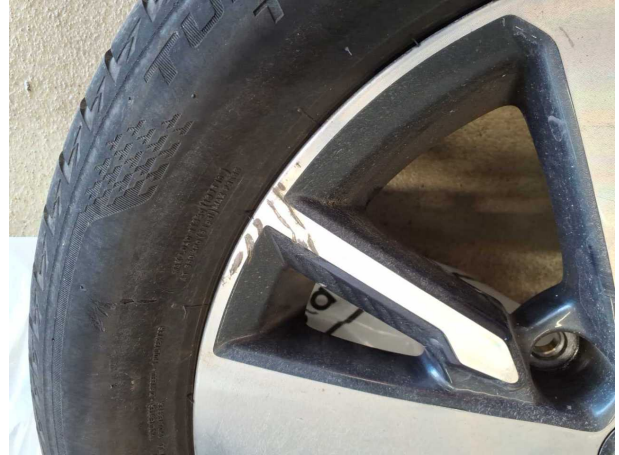
**Beschädigung #3:** 2.Radsatz: 1 Leichtmetallfelge - verkratzt / verschürft - Wertminderung

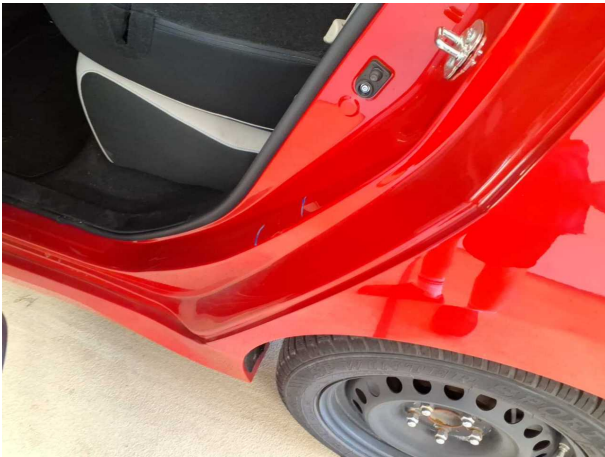
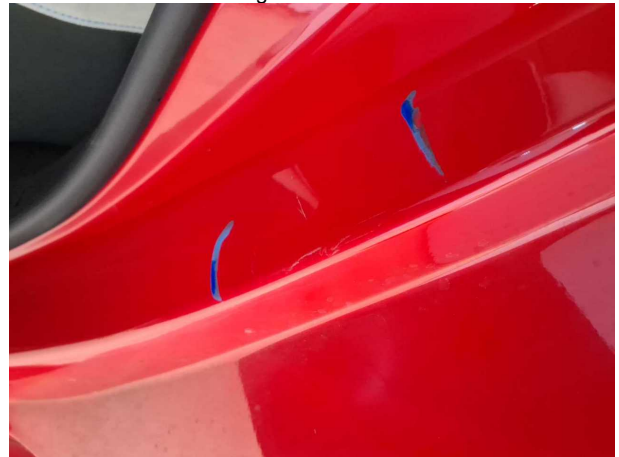
**Beschädigung #4:** Seitenwand links: Einstieg - verkratzt / verschürft - Smart Repair

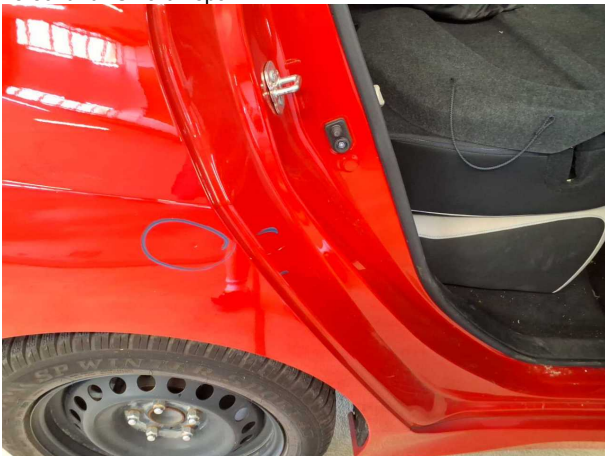
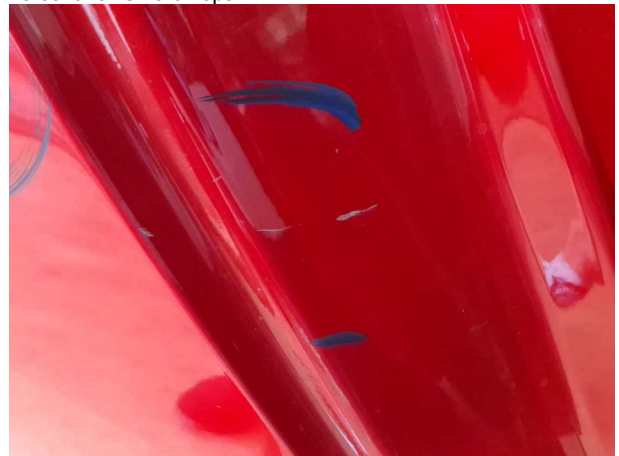
**Beschädigung #5:** Seitenwand rechts: Einstieg - verkratzt / verschürft - Smart Repair

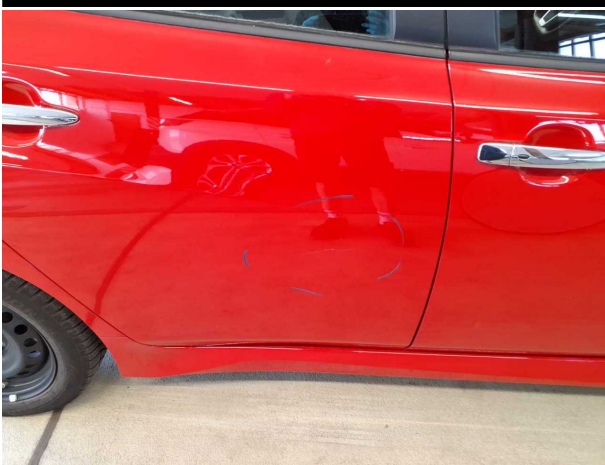
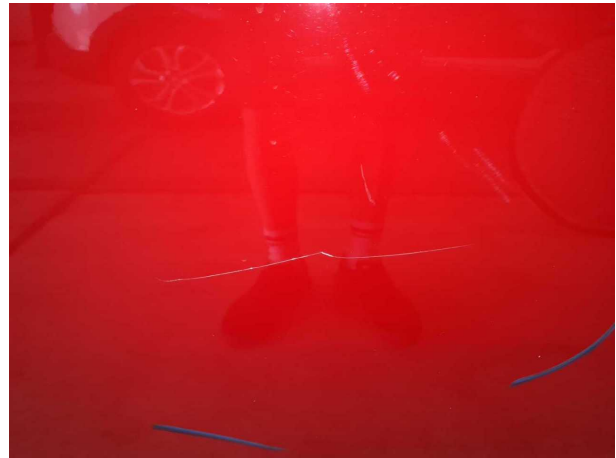
**Beschädigung #7:** Tür hinten rechts: Tür - verkratzt / verschürft - instandsetzen und lackieren

**Beschädigung #7:** Tür hinten rechts: Tür - verkratzt / versch... - instandsetzen und lackieren

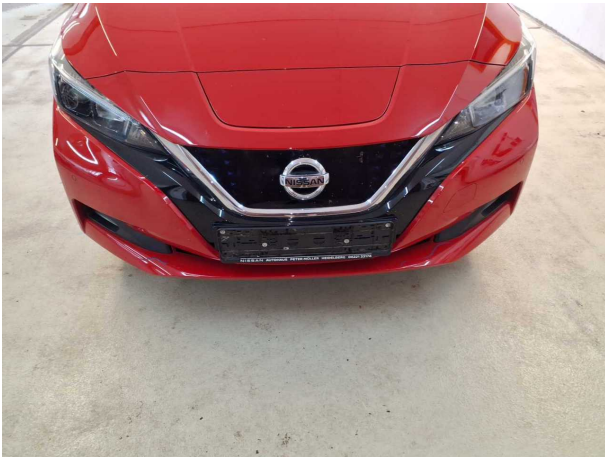
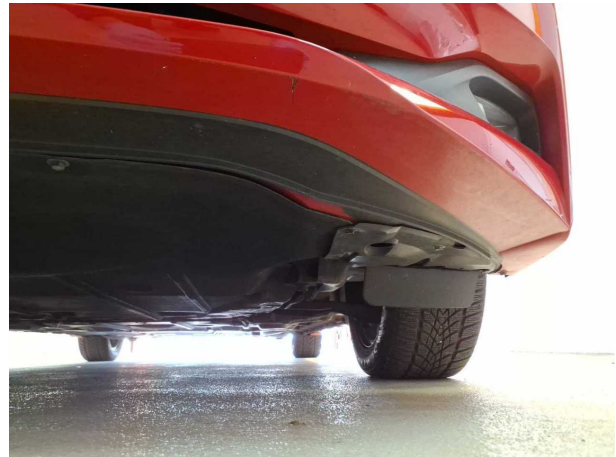
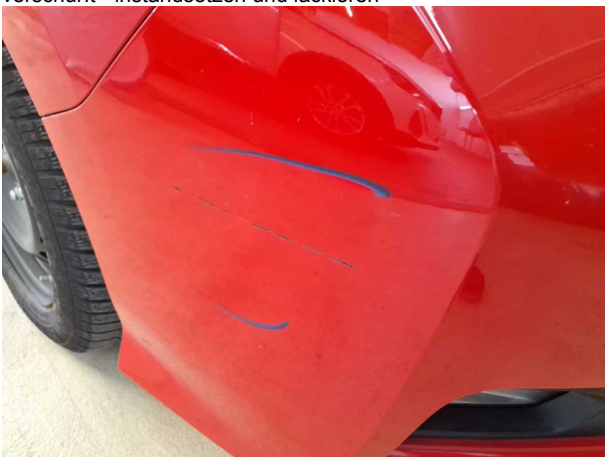
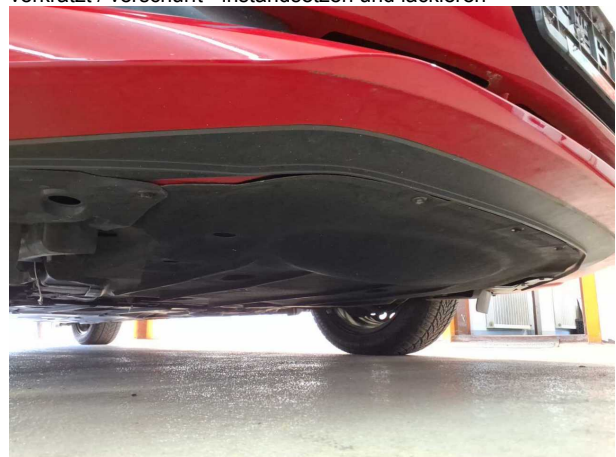
**Beschädigung #8:** Stossfänger vorn: Stossfänger vorn - verkratzt / verschürft - instandsetzen und lackieren

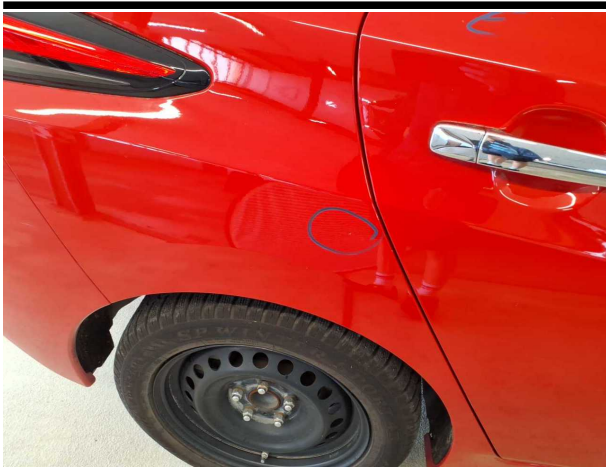
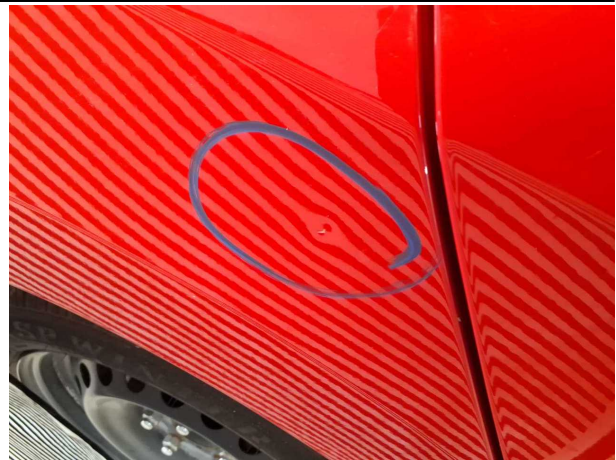
**Beschädigung #9:** Seitenwand rechts: Seitenwand - Delle / Lackschaden - instandsetzen und lackieren

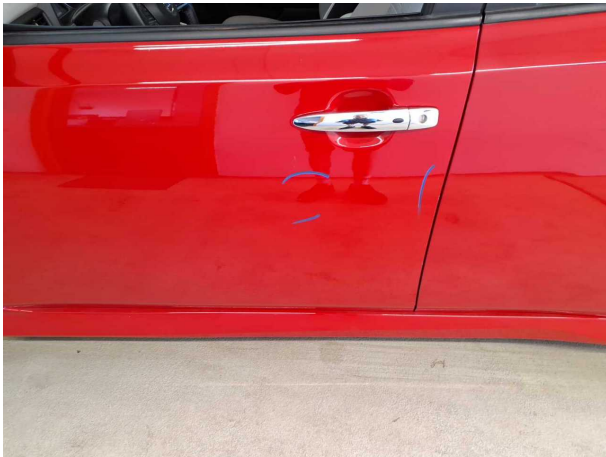
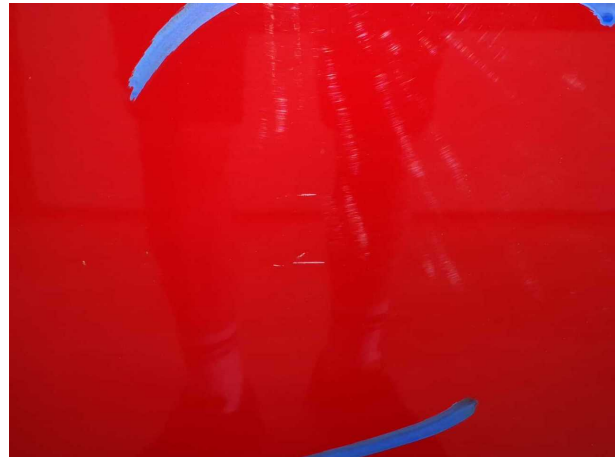
**Beschädigung #10:** Tür vorn links: Tür - verkratzt / verschürft - instandsetzen und lackieren

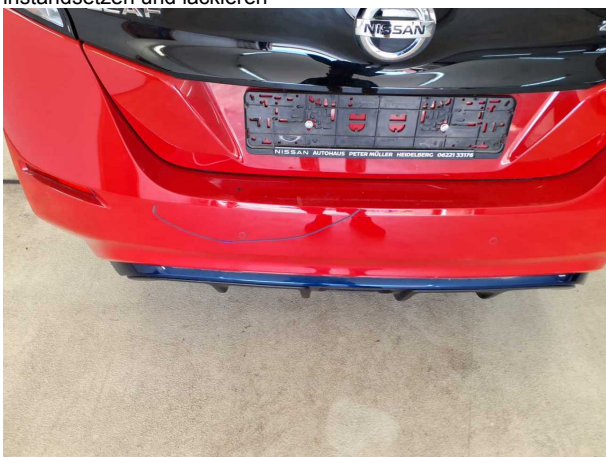
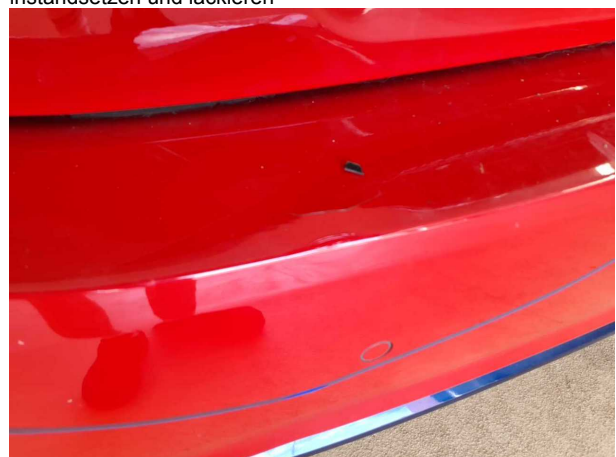
**Beschädigung #11:** Stossfänger hinten: Stossfänger hinten - verformt - erneuern

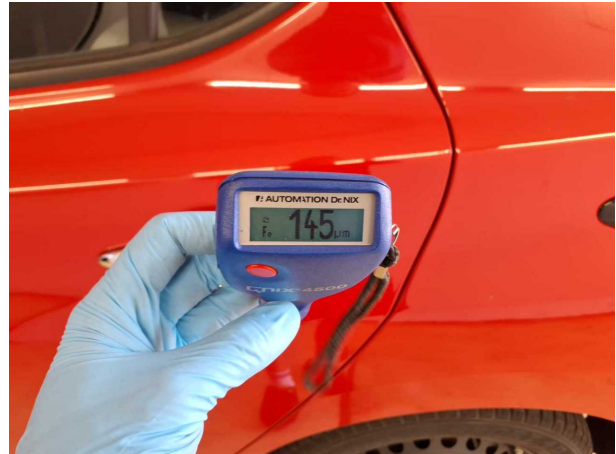
**Nachlackierung 1:** Seitenwand links, Tür hinten links

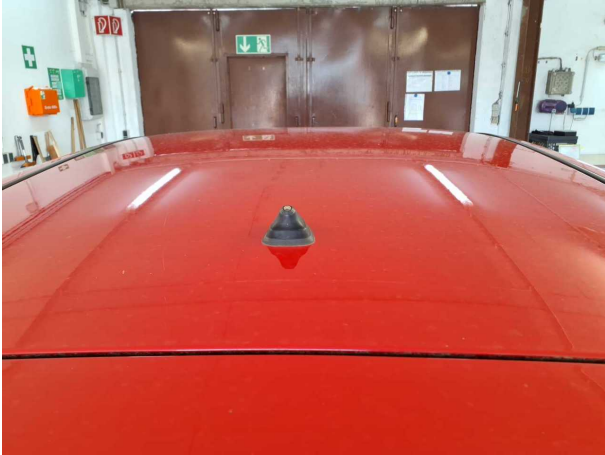
**Damage #1:** Roof: Stub aerial (Fehlt) - Replace

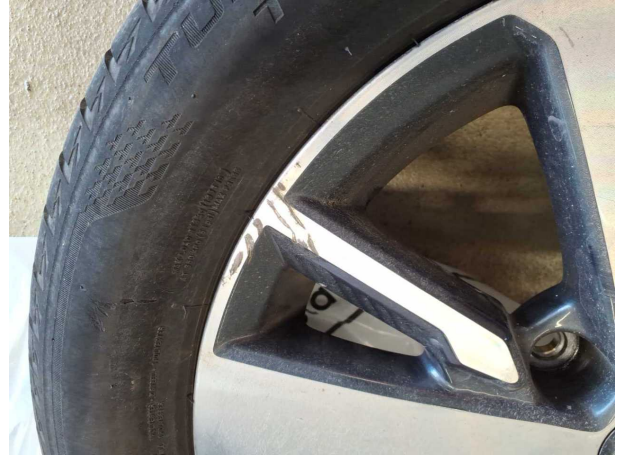
**Damage #3:** 2nd wheel set: 1 alloy rim - Scratched - Loss in value

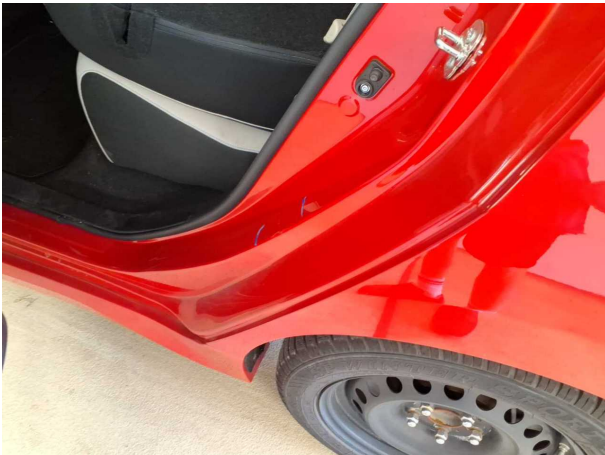
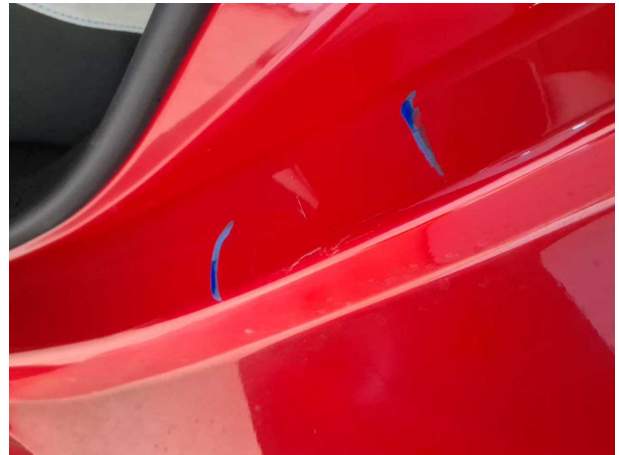
**Damage #4:** Side panel - rear left side: Sill - Scratched - Smart repair

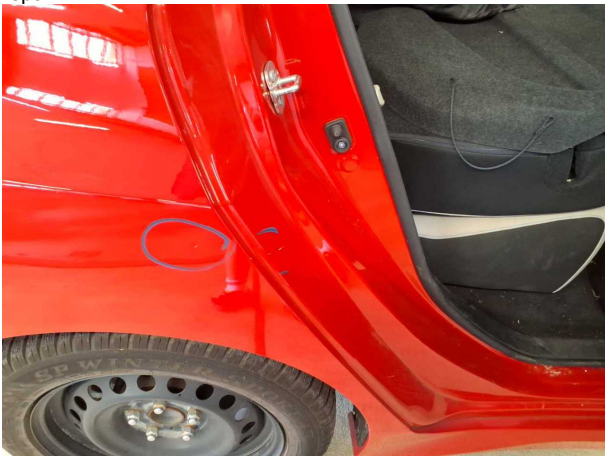
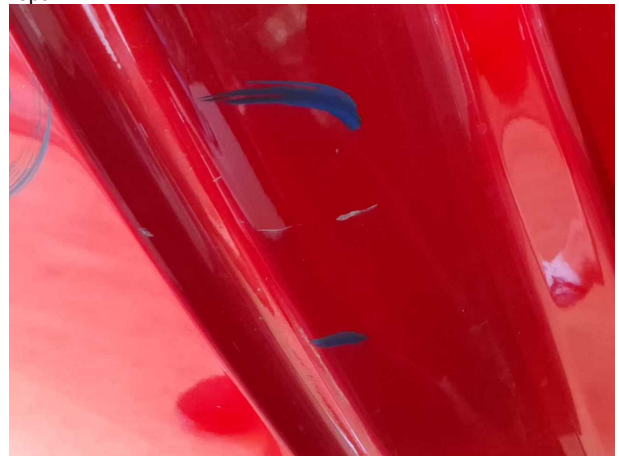
**Damage #5:** Side panel - rear right side: Sill - Scratched - Smart repair

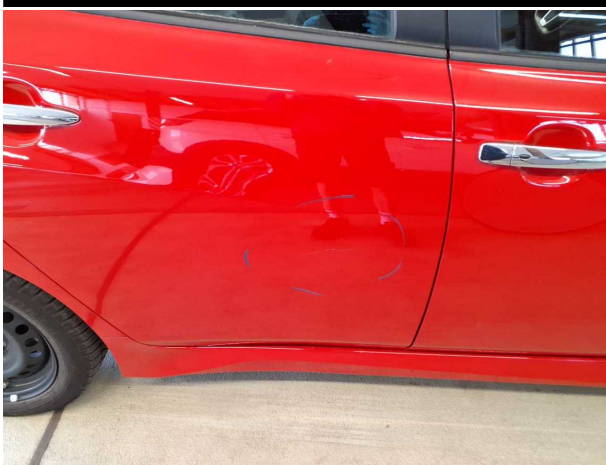
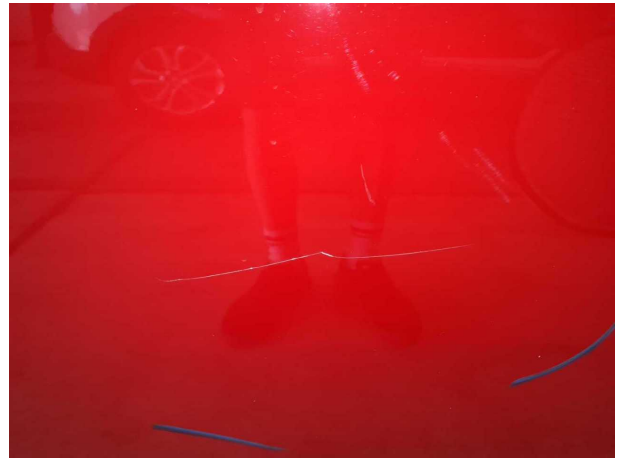
**Damage #7:** Door - rear right side: Door - Scratched - Repair and paint

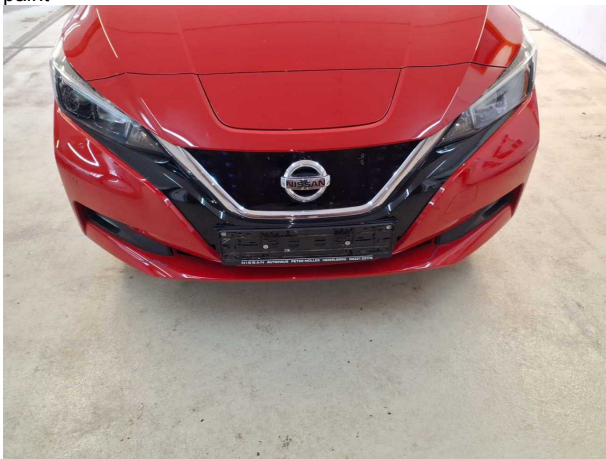
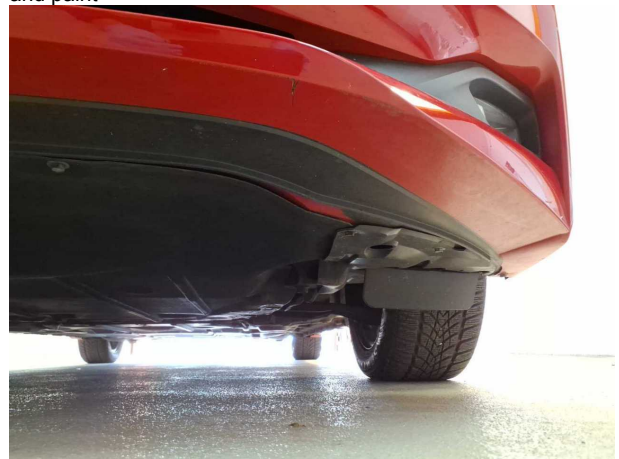
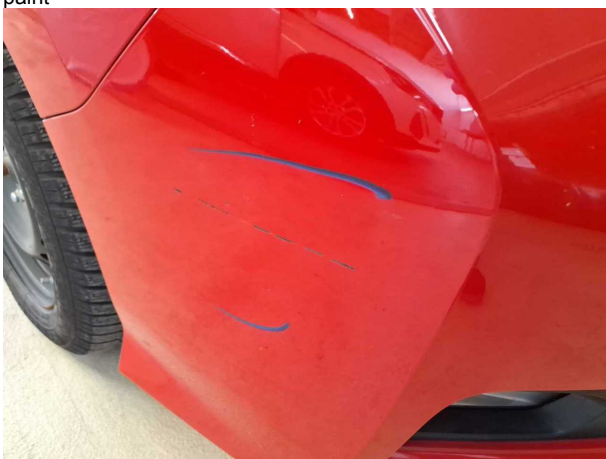
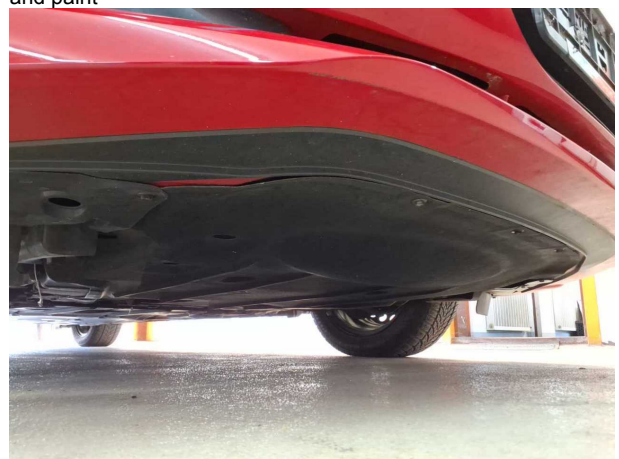
**Damage #8:** Front bumper: Front bumper - Scratched - Repair and paint

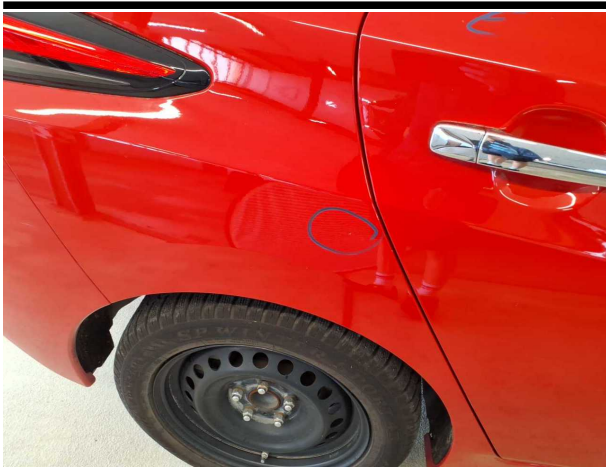
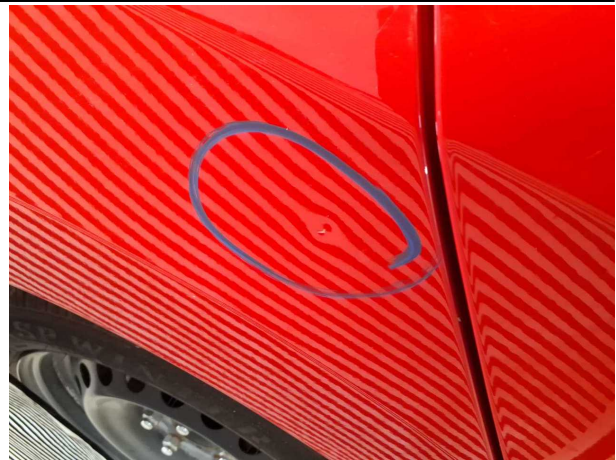
**Damage #9:** Side panel - rear right side: Side panel - Dent / paintcoat damage - Repair and paint

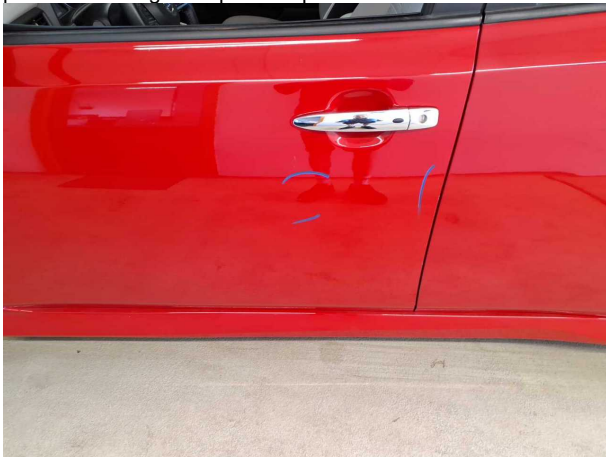
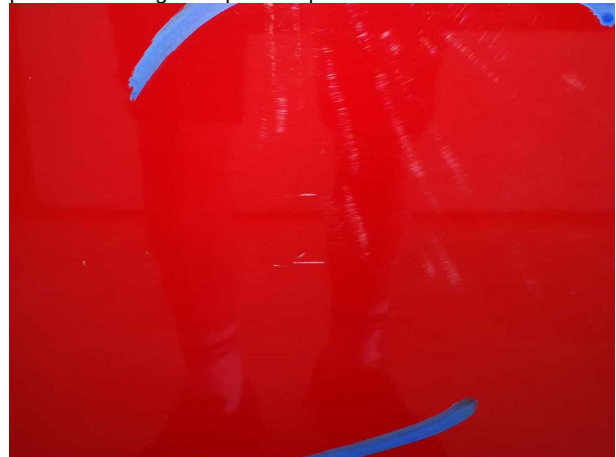
**Damage #10:** Door - front left side: Door - Scratched - Repair and paint

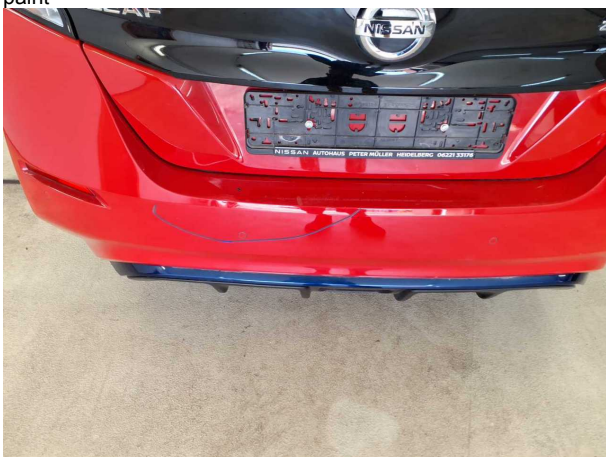
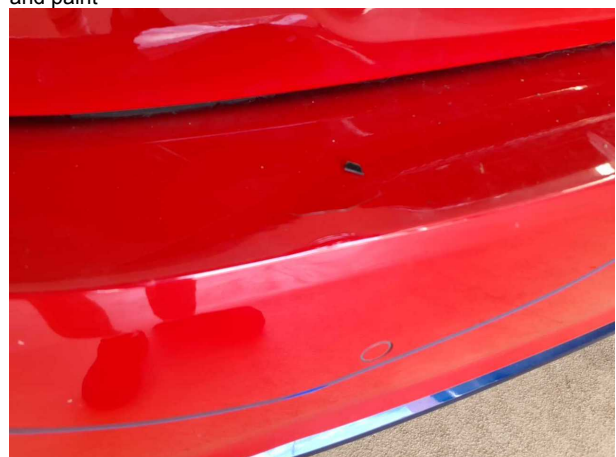
**Damage #11:** Rear bumper: Rear bumper - Deformed - Replace

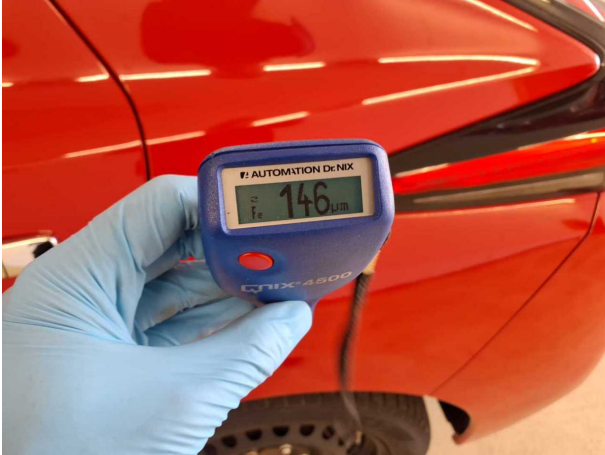
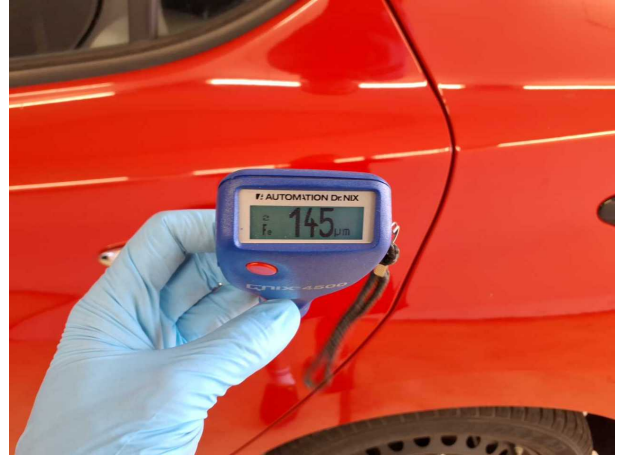
Repainting 1: Side panel - rear left side, Door - rear left side
