LVV Nr 338745  
Hersteller Škoda  
Model Octavia  
Variante First Edition 2.0 TDI  
Listenpreis 36.932,87  
VIN TMBJJ7NX0MY085266  
Erstzulassungsdatum 1.1.2021  
Kennzeichen DN GK350

# Zustandsbericht / Minderwertgutachten

Erstzulassung	12.01.2021	Letzte Zulassung	14.05.2025
Fahrzeugart	PKW	Hersteller	SKODA
Typ / Verkaufsbez.	Octavia Combi 2.0 TDI DSG First Edition	Aufbauart	Kombi
Türen	5	Sitzplätze	5
Fahrzeug-Ident.-Nr.	TMBJJ7NX0MY085266	HSN / TSN	8004 / AWL
Schlüssel-Nr.	10461652	Km-Stand abgelesen	140352
Nächste HU §29 StVZO	02 / 2028	Energiequelle / Kraftstoff	Diesel
Zylinderanzahl	4 / Reihenmotor	Leistung (kW)	110
Hubraum (ccm)	1968	Schadstoffklasse:	EURO6;WLTP;AP;PI/CI; M, N1 I
Antriebsart	Frontantrieb	Getriebe / Gänge	DSG / 7
Felgen	Leichtmetall	Farbe (Hersteller)	Metal Grey / Metallic
Polster / Farbe	Leder / Schwarz

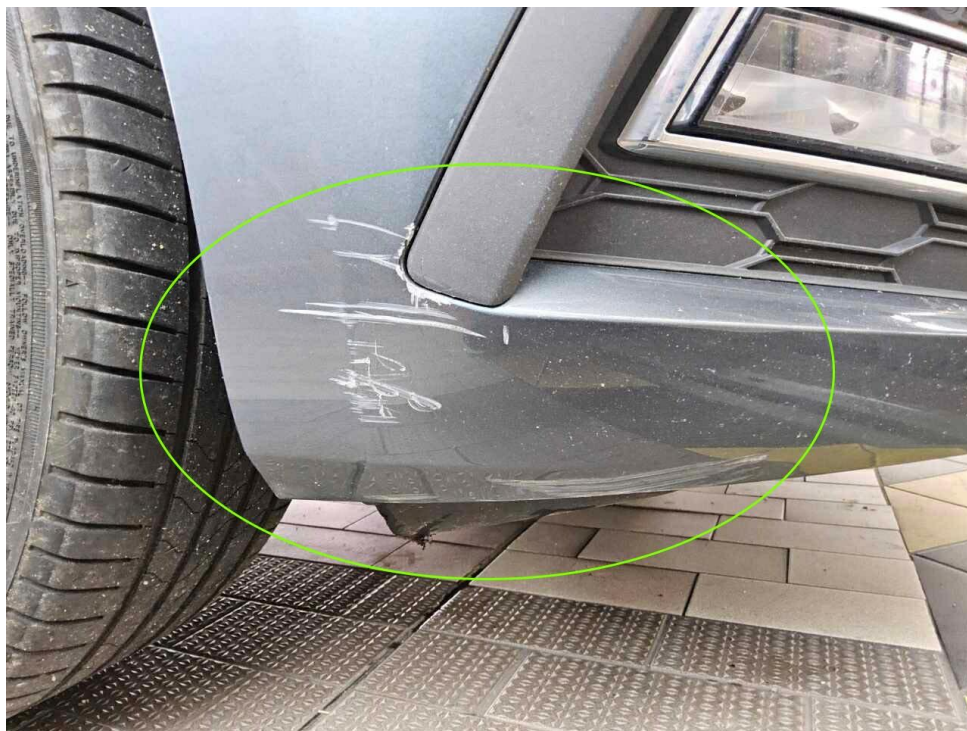
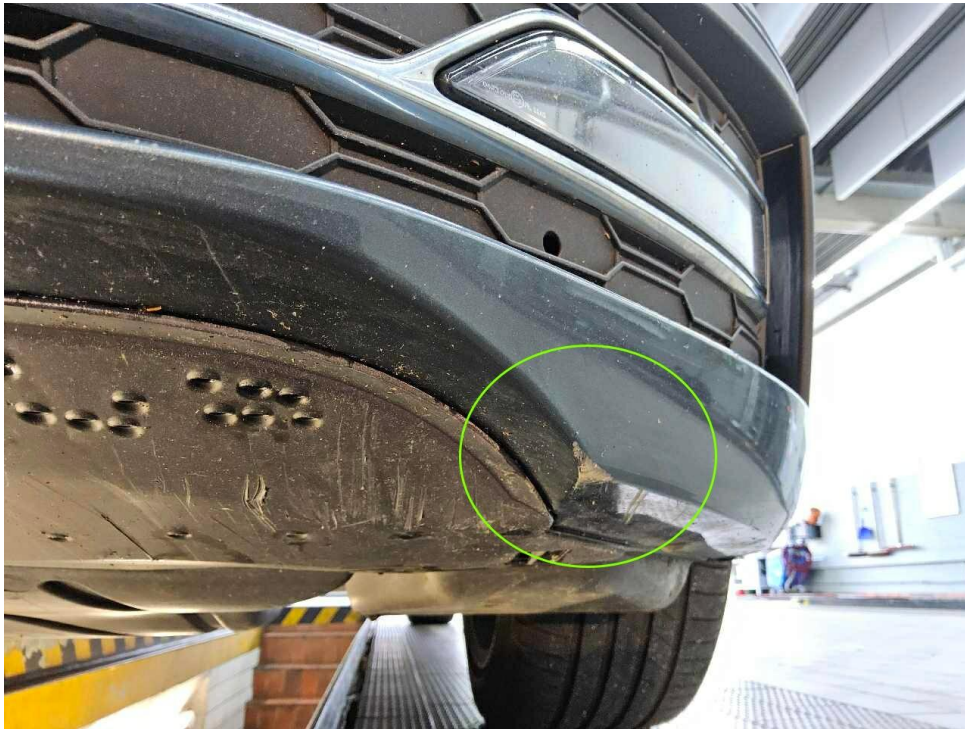
Bild 14 : Stoßfänger vorne, verschrammt, lackieren mit Lackaufbau

Bild 15 : Stoßfänger vorne, verschrammt, lackieren mit Lackaufbau

7. Tür hinten rechts, verformt, instandsetzen und lackieren mit Lackaufbau
8. Tür hinten rechts Einstieg, eingedellt, smart repair
9. Tür hinten links Einstieg Lackierung, verschrammt, smart repair
10. Motorhaube, eingedellt, drücken
11. Stoßfänger vorne, verschrammt, lackieren mit Lackaufbau

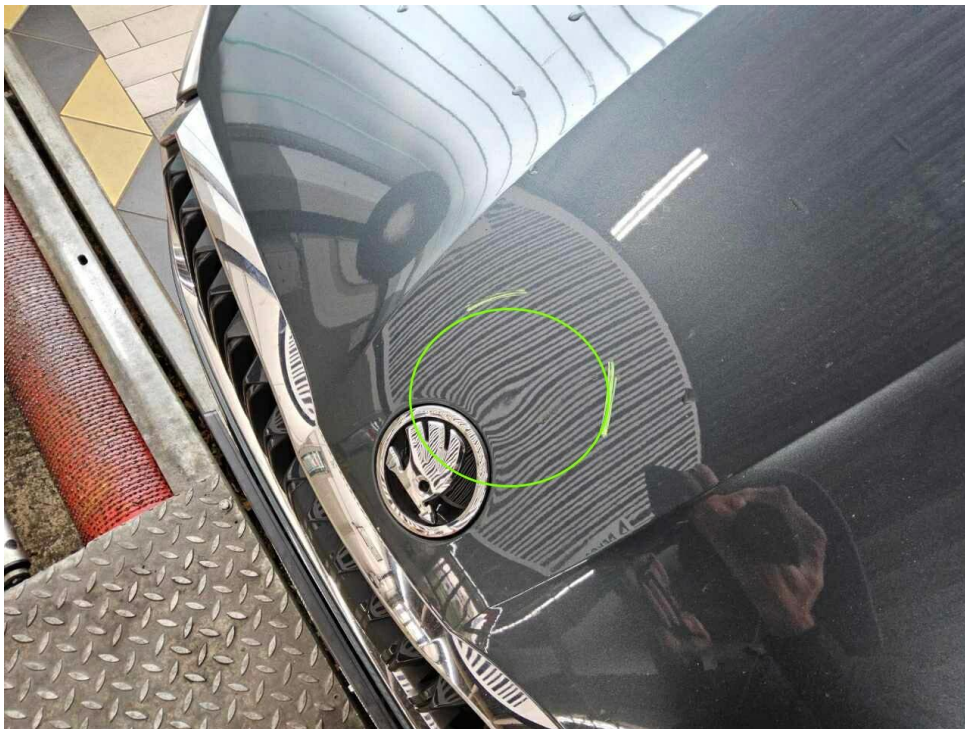
Bild 16 : Motorhaube, eingedellt, drücken

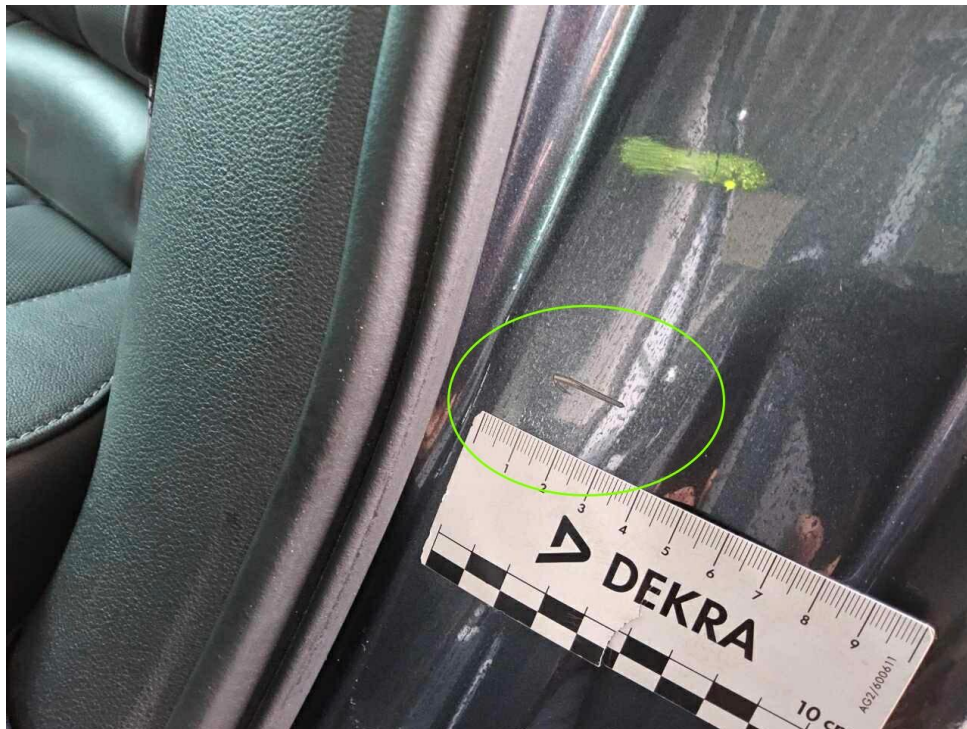
Bild 17 : Tür hinten links Einstieg Lackierung, verschrammt, smart repair

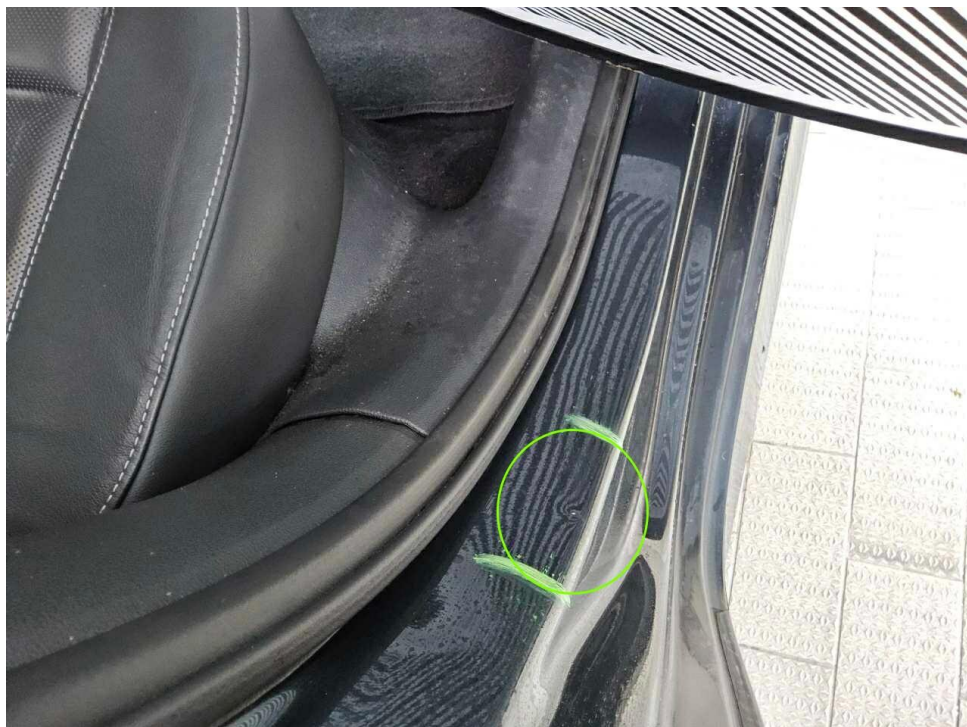
Bild 18 : Tür hinten rechts Einstieg, eingedellt, smart repair

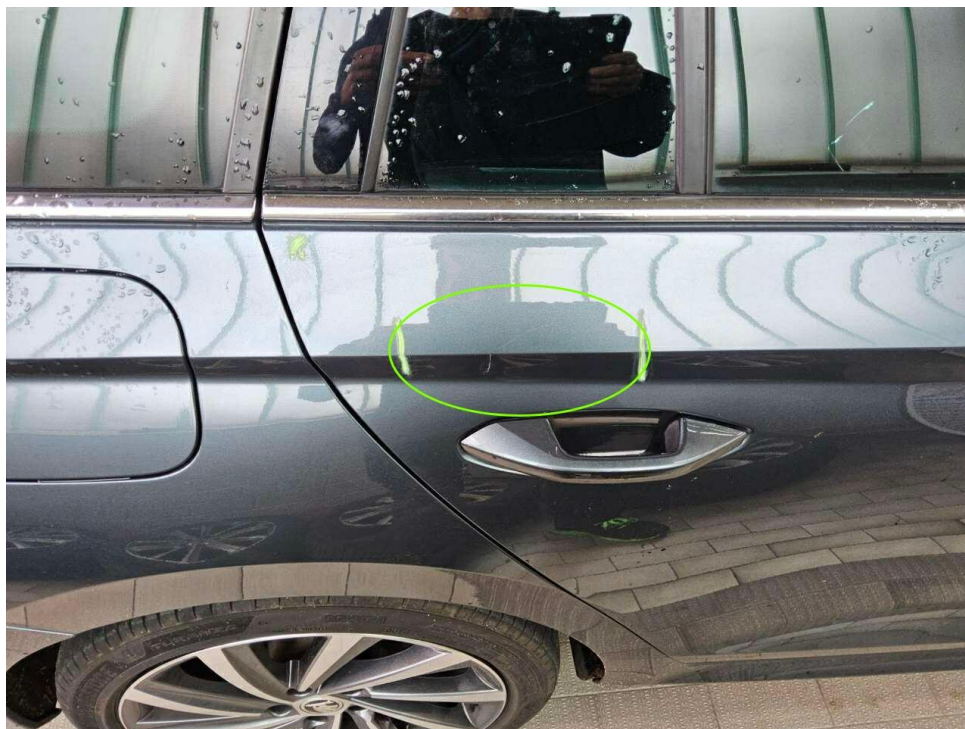
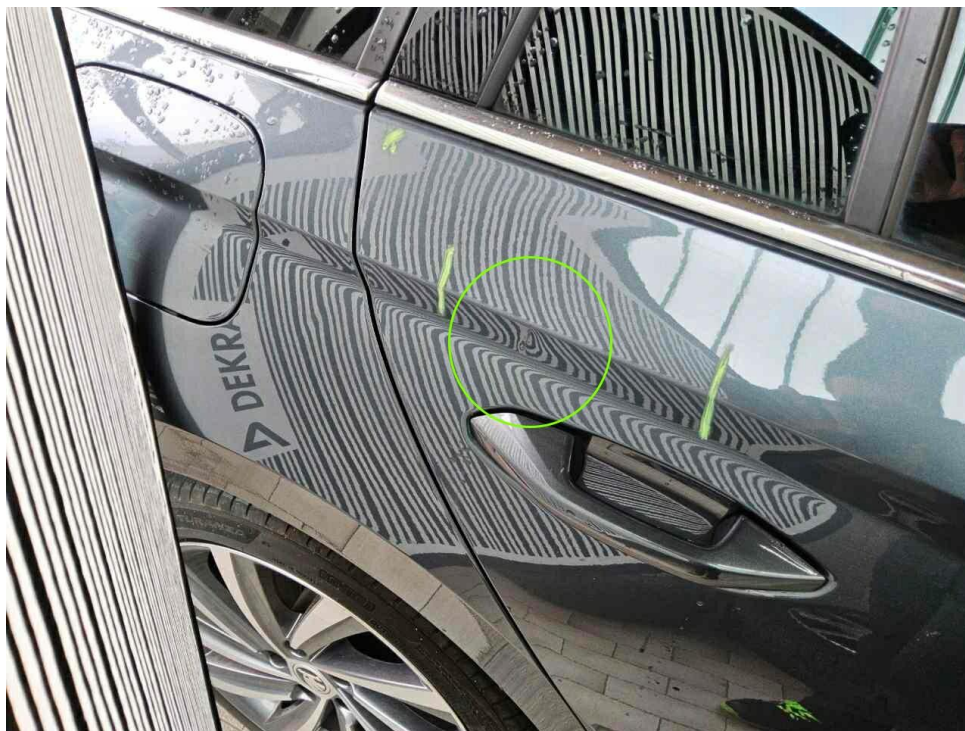
Bild 19 : Tür hinten rechts, verformt, instandsetzen und lackieren mit Lackaufbau

Bild 20 : Tür hinten rechts, verformt, instandsetzen und lackieren mit Lackaufbau

-Tür vorne rechts >205 µm, Tür hinten rechts >200 µm, Seitenwand hinten rechts >200 µm, Heckklappe >165 µm  
Ohne weitergehende Untersuchungen wurde nach dem Umfang der festgestellten Nachlackierungen und der Ausführungsqualität nach sachverständigem Ermessen kein merkantiler Minderwert angesetzt.

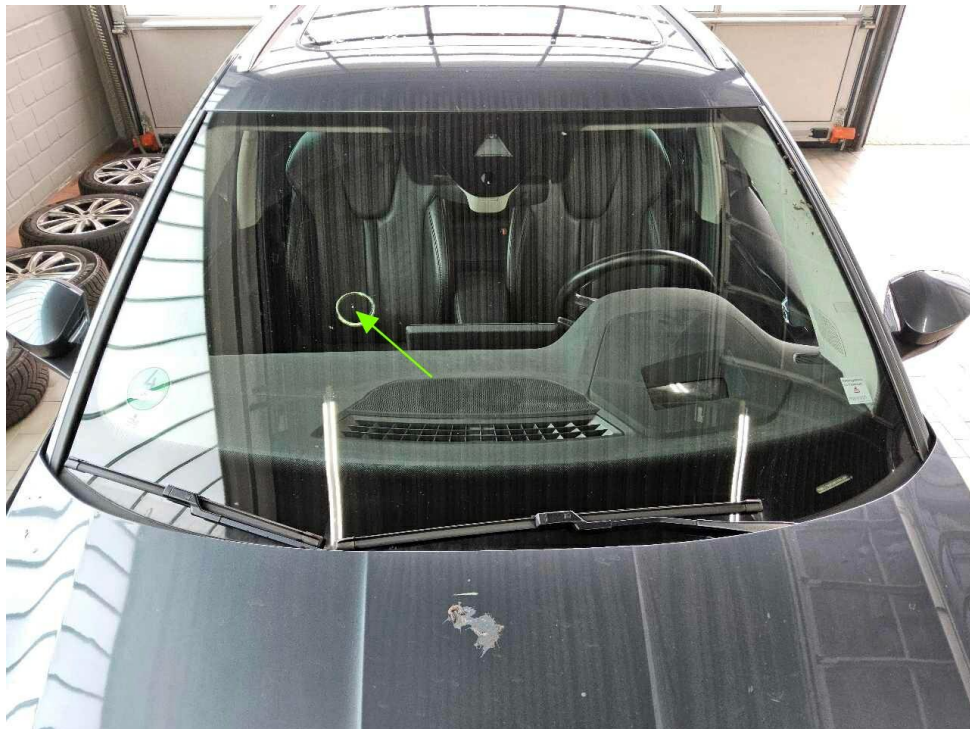
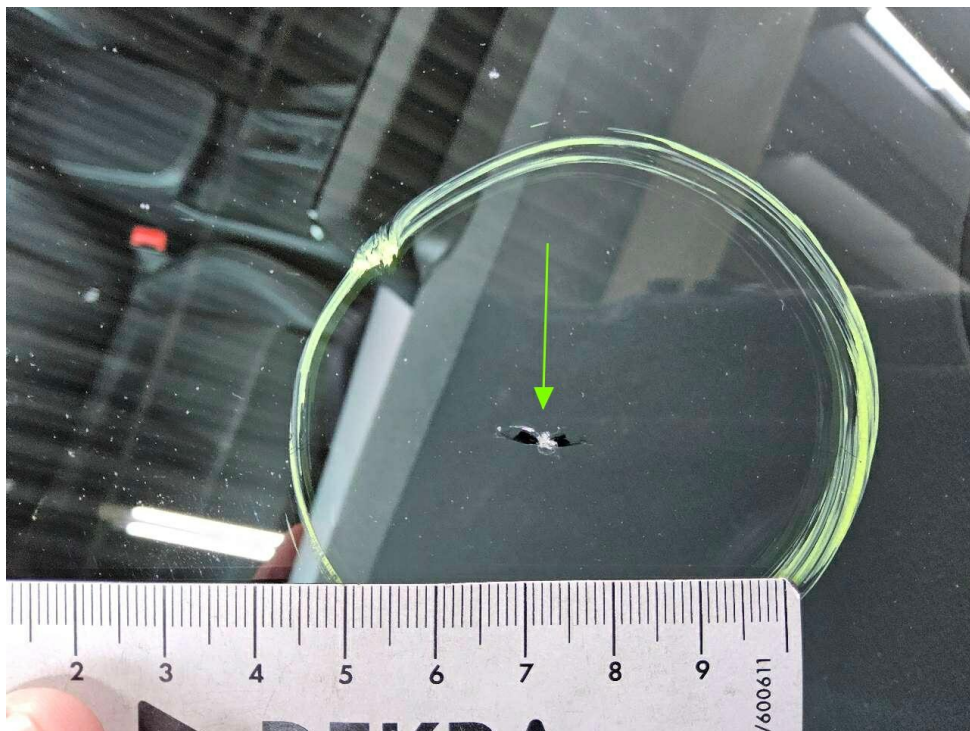
Bild 21 : T- Windschutzscheibe Steinschlag mit Rissbildung

Bild 22 : T- Windschutzscheibe Steinschlag mit Rissbildung

1. T- Windschutzscheibe Steinschlag mit Rissbildung, erneuern (Bild 21, 22)
2. Felge glanzgedreht vorne rechts verschrammt, erneuern (Bild 23)
3. Winterrad Felge 1 verschrammt, smart repair (Bild 24)
4. Winterrad Felge 2 verschrammt, smart repair (Bild 25)
5. Winterrad Felge 3 verschrammt, smart repair (Bild 26)
6. Seitenschweller links Lackierung, verschrammt, smart repair

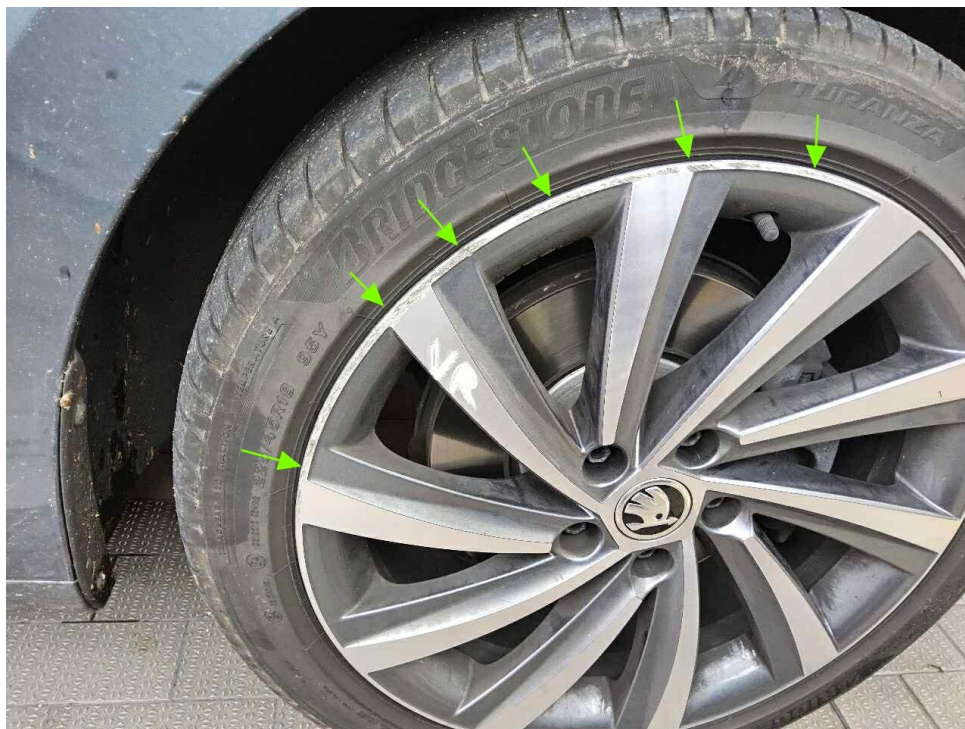
Bild 23 : Felge glanzgedreht vorne rechts verschrammt

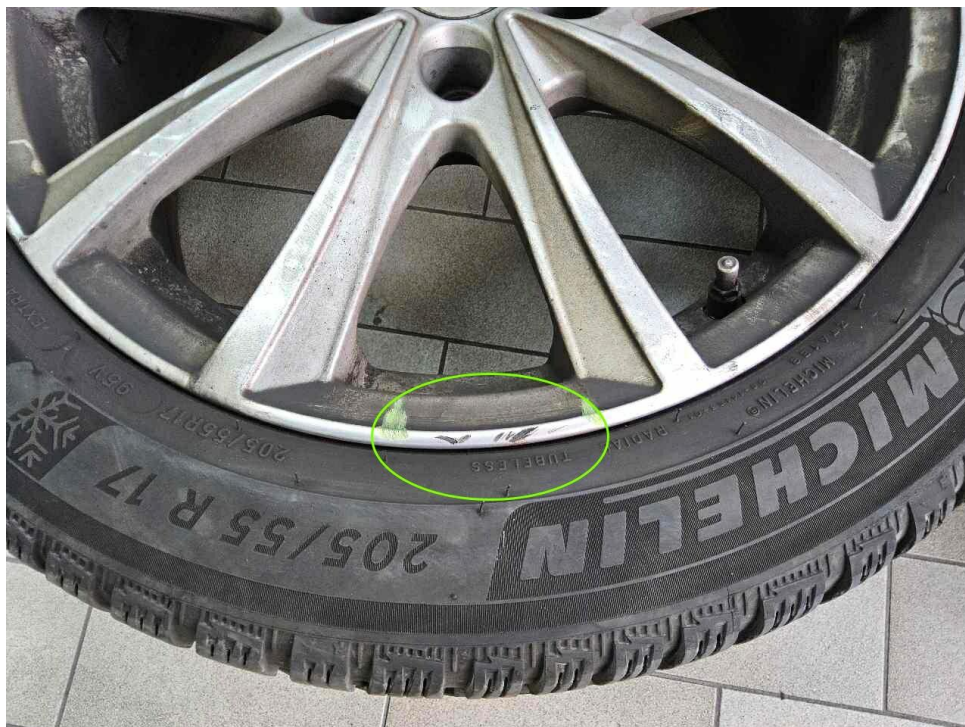
Bild 24 : Winterrad Felge 1 verschrammt

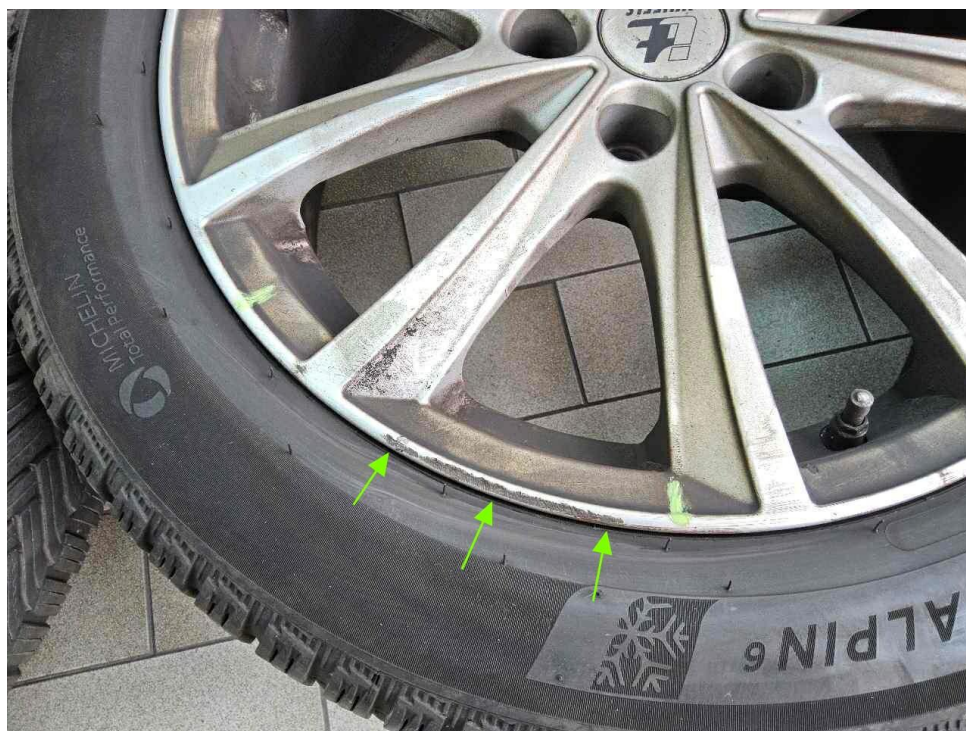
Bild 25 : Winterrad Felge 2 verschrammt

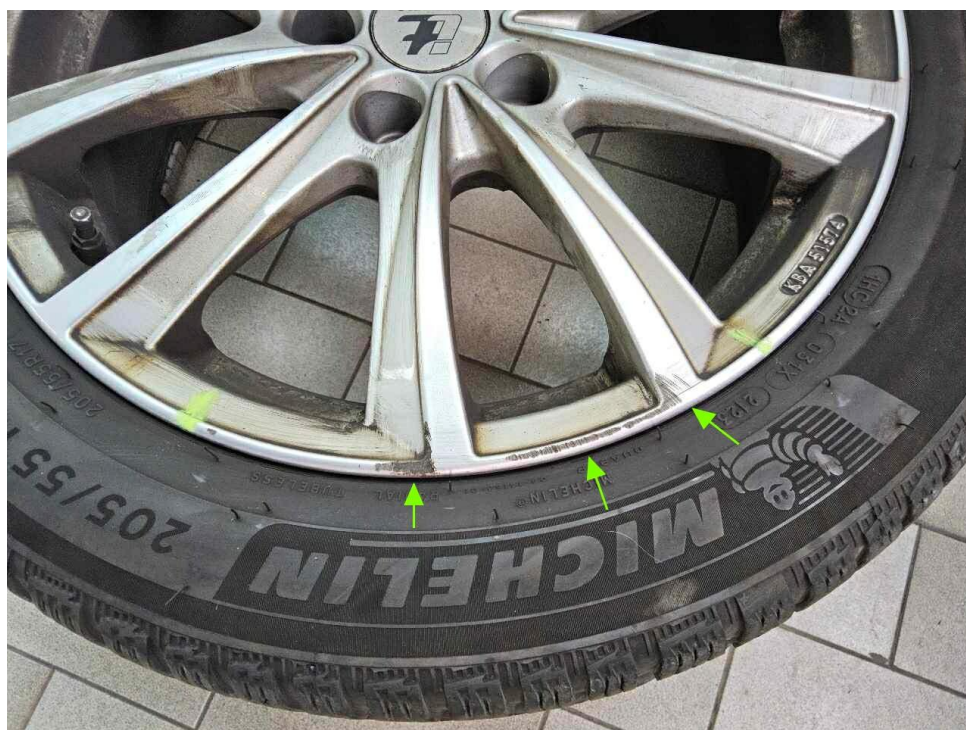
Bild 26 : Winterrad Felge 3 verschrammt

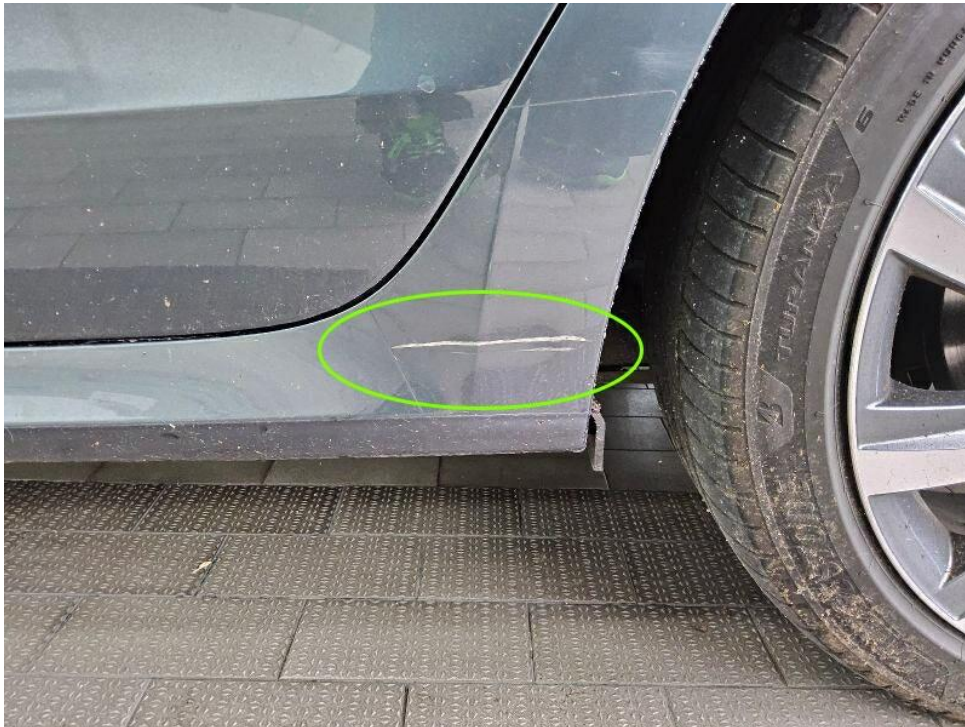
Bild 27 : Seitenschweller links Lackierung, verschrammt, smart repair  
Schutzfolie erneuern

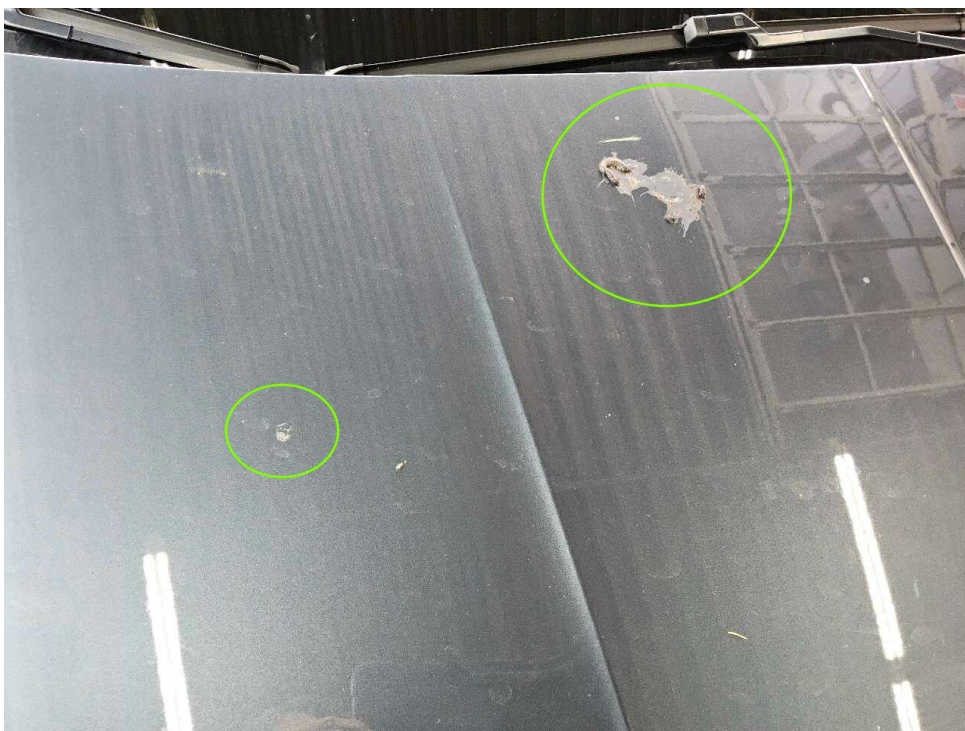
Bild 28 : Motorhaube Umweltschaden, reinigen, polieren

Motorhaube Umweltschaden, reinigen, polieren, prüfen und Befund festlegen, Schadenerweiterung möglich (Bild 28)  
Unterbodenabdeckung zerkratzt
