**» Übersicht**

| <b>Berichts-Nr:</b> | 10765254 |

| <b>Hersteller:</b> | Volkswagen |
| <b>Modell:</b> | Polo |

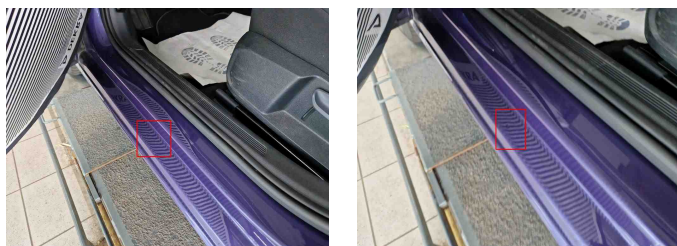
| Nr | Bauteil | Schadensbeschreibung | Reparaturempfehlung |
|---|---|---|---|
| 7 | Einstiegsschweller vorne links | Delle(n) | Akzeptabel (Gebrauchsspur) |

7 - Einstiegsschweller vorne links - Delle(n) - Akzeptabel (Gebrauchsspur)

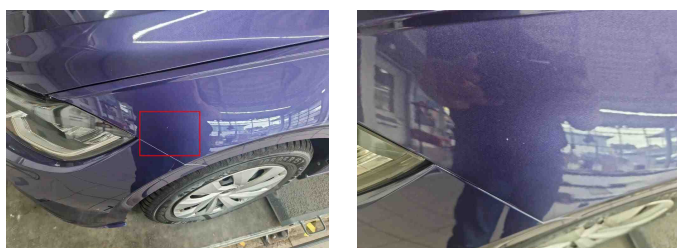
| Nr | Bauteil | Schadensbeschreibung | Reparaturempfehlung |
|---|---|---|---|
| 8 | Kotflügel vorne links | Steinschlag | Akzeptabel (Gebrauchsspur) |

8 - Kotflügel vorne links - Steinschlag - Akzeptabel (Gebrauchsspur)

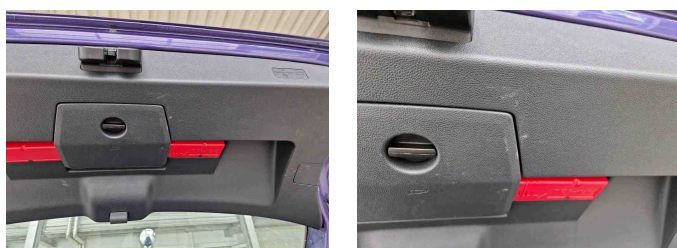
| Nr | Bauteil | Schadensbeschreibung | Reparaturempfehlung |
|---|---|---|---|
| 9 | Heckklappenverkleidung | Kratzer | Akzeptabel (Gebrauchsspur) |

9 - Heckklappenverkleidung - Kratzer - Akzeptabel (Gebrauchsspur)

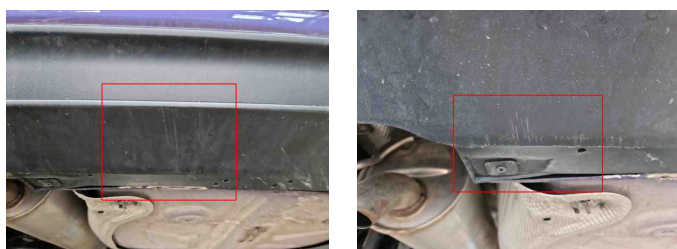
| Nr | Bauteil | Schadensbeschreibung | Reparaturempfehlung |
|---|---|---|---|
| 10 | Stoßfänger hinten | Kratzer | Akzeptabel (Gebrauchsspur) |

10 - Stoßfänger hinten - Kratzer - Akzeptabel (Gebrauchsspur)

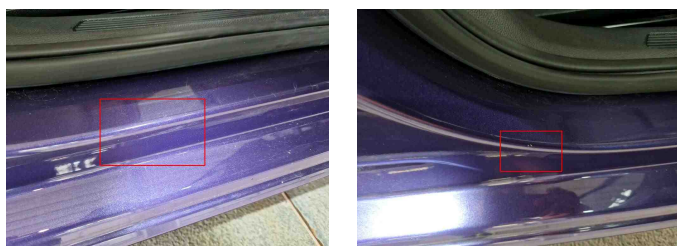
| Nr | Bauteil | Schadensbeschreibung | Reparaturempfehlung |
|---|---|---|---|
| 11 | Einstiegsschweller vorne rechts | Kratzer | Akzeptabel (Gebrauchsspur) |

11 - Einstiegsschweller vorne rechts - Kratzer - Akzeptabel (Gebrauchsspur)
