Zustandsbericht

Kunde :	Allane SE	Amtl. Kennzeichen :	WL-EK 550E
Berichtsnummer :	000000920908-DE613		
Referenznummer:	31176050

Volkswagen Multivan (ST)(10.2021->) Life eHybrid

Fahrzeug-Ident.-Nr.:	WV2ZZZSTZNH006323	Laufleistung abgelesen:	133742 km
Erstzulassung / Baujahr:	05.07.2022 / 2022	Besichtigungsdatum/-ort:	22.05.2026 Parkstraße 2, 14974 Ludwigsfelde
Fahrzeugart:	PKW	Aufbauart:	VAN/MPV
Kraftstoff:	Hybr.B/E ext. aufl.	Getriebe Art:	Automatik
Navi.-Datenträger:	Festplattenlaufwerk	Hubraum / Leistung:	1395 ccm / 110 kW (150 PS)
Antriebsart:	Frontantrieb	Lackfarbe:	Deep Black Perleffekt
Lackart:	Perleffekt	Türen / Sitzplätze:	5 / 7
Anzahl Schlüssel:	2	Nächste HU / AU:	07.2027 / 07.2027
Polster Art:	Leder	Serviceheft verfügbar:	Digital
Farbe Innenausstattung:	Grau	Serviceheft gepflegt:	Ja
Raucherfahrzeug:	Nein	Letzter Service km / am:	92302 / 06.03.2025
Fahrzeug fahrbereit:	Ja	Vorgelegte Fahrzeug- Unterlagen:	ZB I (Fzg.Schein)
Zustand aussen:	2 - Gut	Zustand innen:	2 - Gut

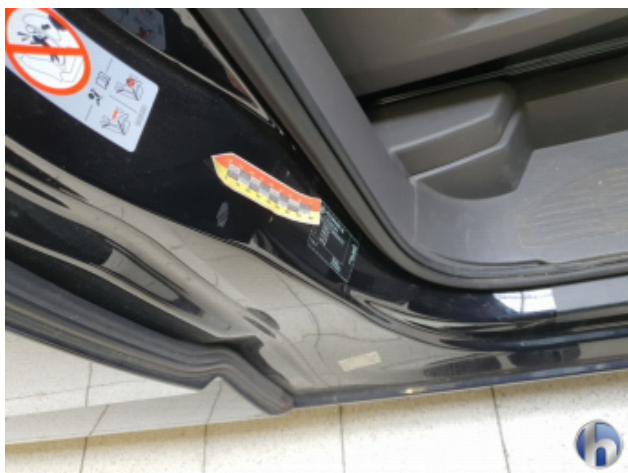
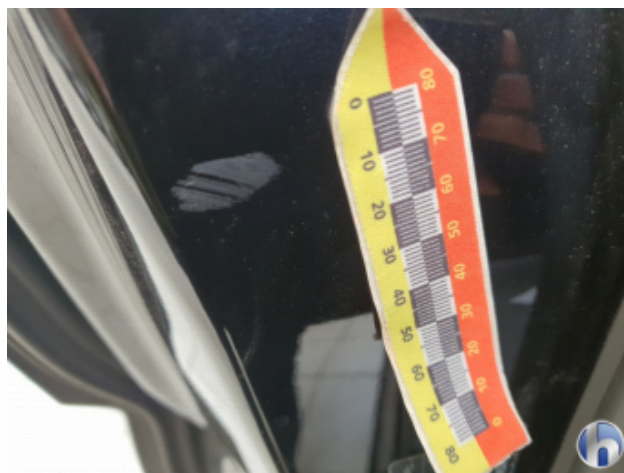
| 1. | Türeinstieg Vorne -Rechts | Oberflächenkratzer | Aufbereiten / Polieren |

1. Türeinstieg Vorne - Rechts
Oberflächenkratzer - Aufbereiten / Polieren

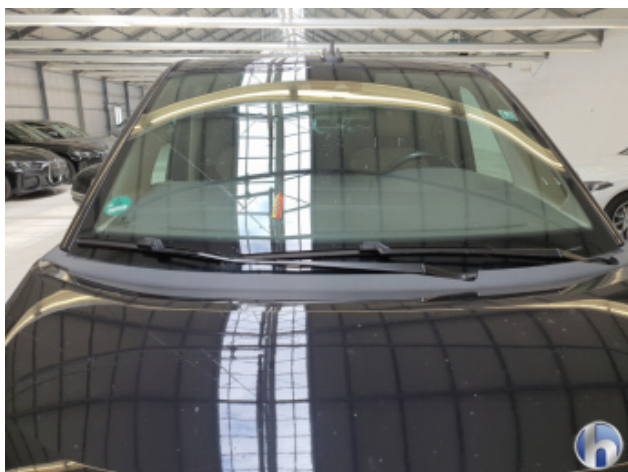
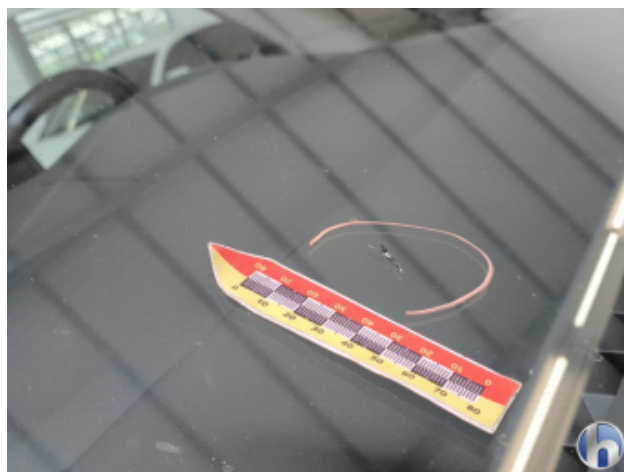
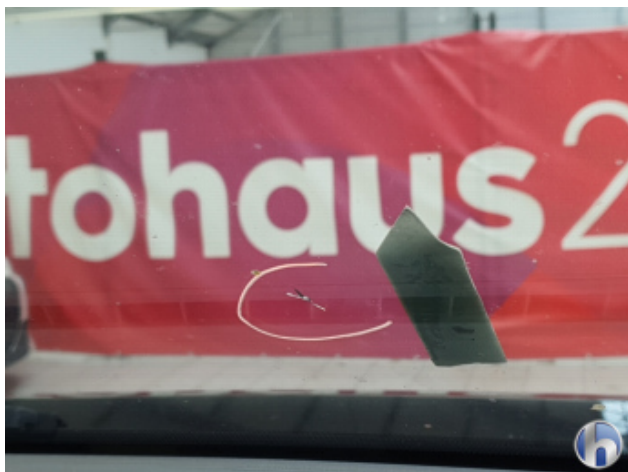
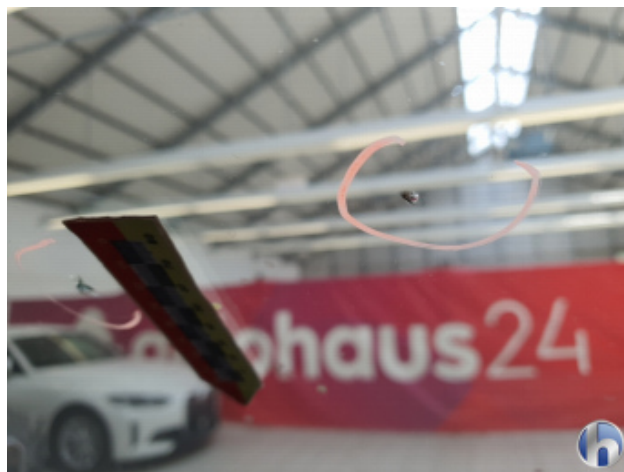
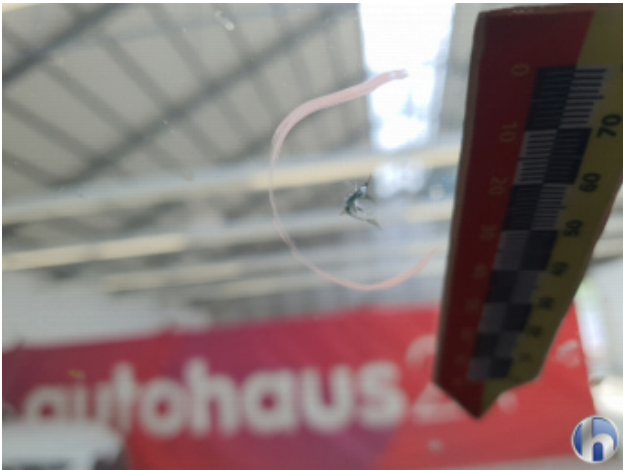
| 2. | Windschutzscheibe | Riss | Erneuern |

2. Windschutzscheibe
Riss - Erneuern

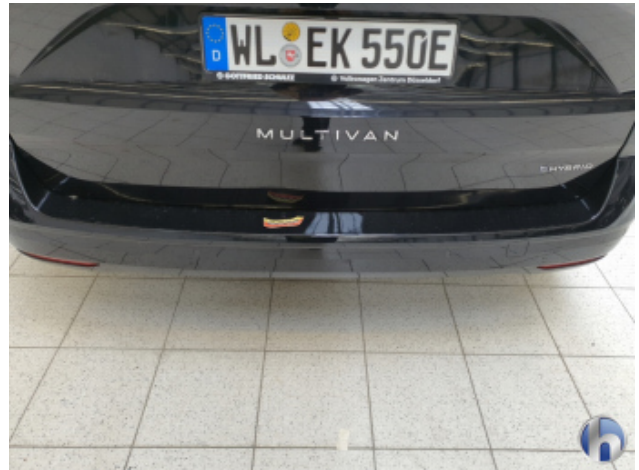
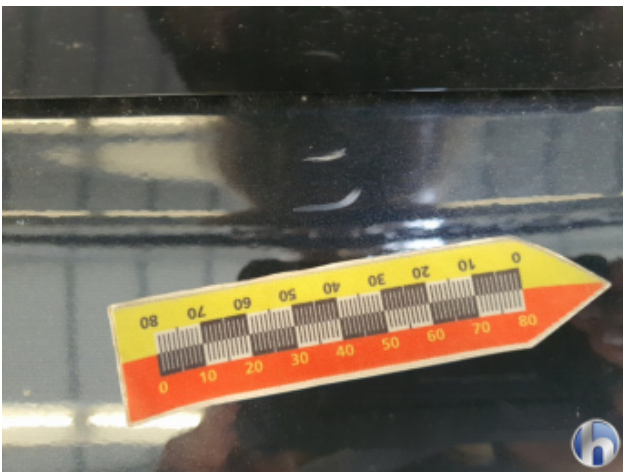
| 3. | Stoßfänger Hinten | Kratzer | Smart Repair |

3. Stoßfänger Hinten
Kratzer - Smart Repair

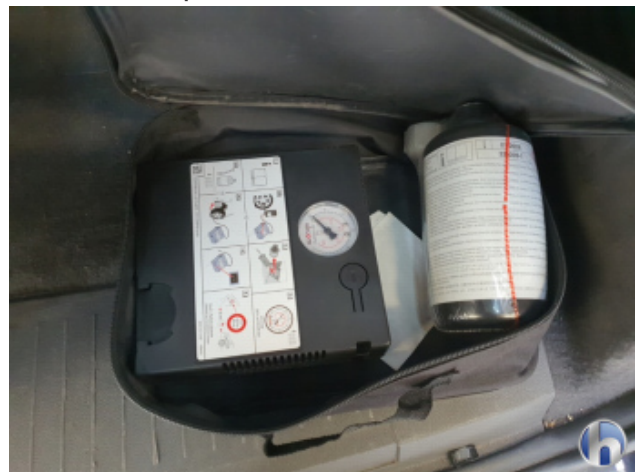
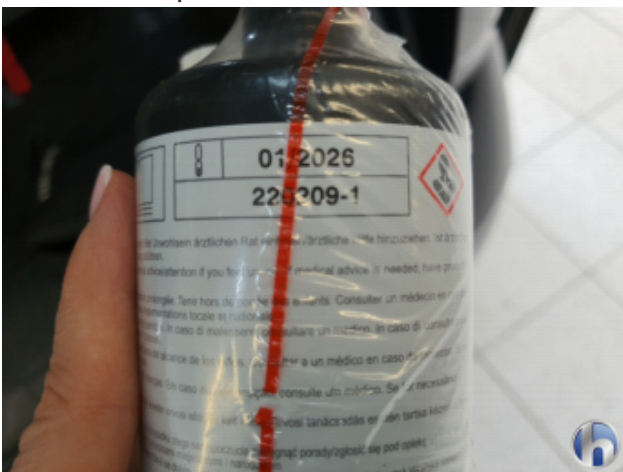
| 4. | Tire-fit Füllmittel | Fällig | Erneuern |

4. Tire-fit Füllmittel
Fällig - Erneuern

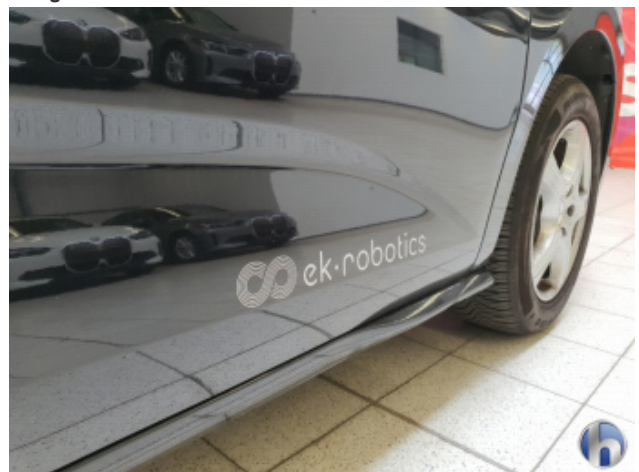
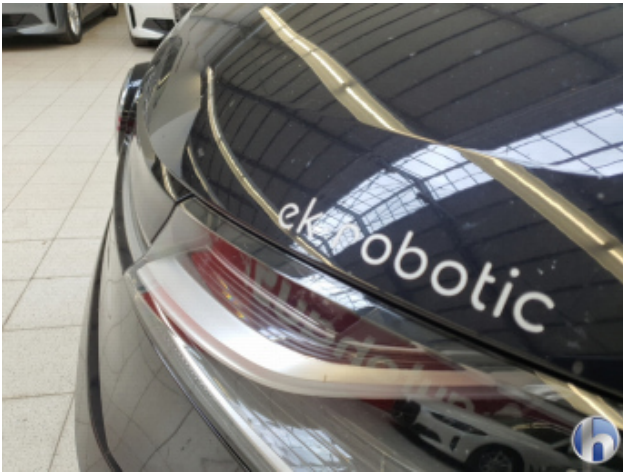
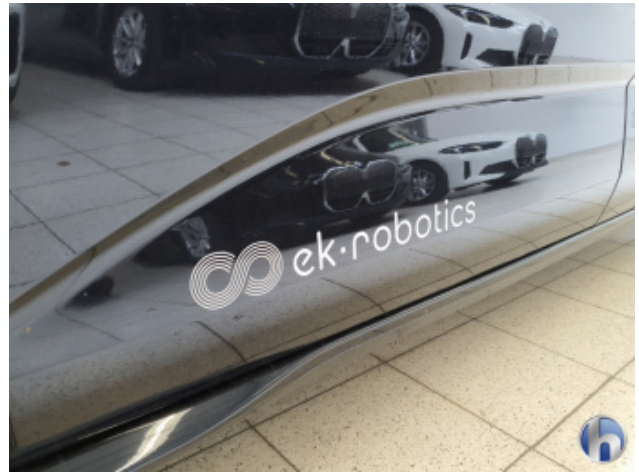
| 5. | Fahrzeug beklebt | Beklebt | Entkleben / Reinigen |

5. Fahrzeug beklebt
Beklebt - Entkleben / Reinigen
