Fahrzeug: **MERCEDES GLC GLC 220 d 4MATIC Autom. Sports Utility Vehicle 5-türig 1950 ccm 194 PS / 143 KW Diesel Automatik**

Zustandsbericht

Inspection date: 27 May 2026
Protocol number: 45645577
Delivery date: 27 May 2026

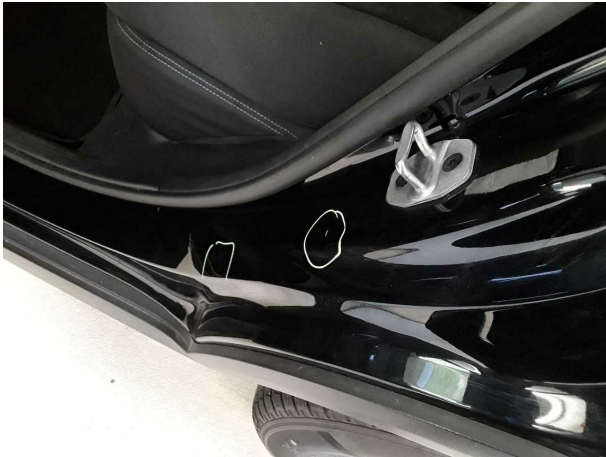
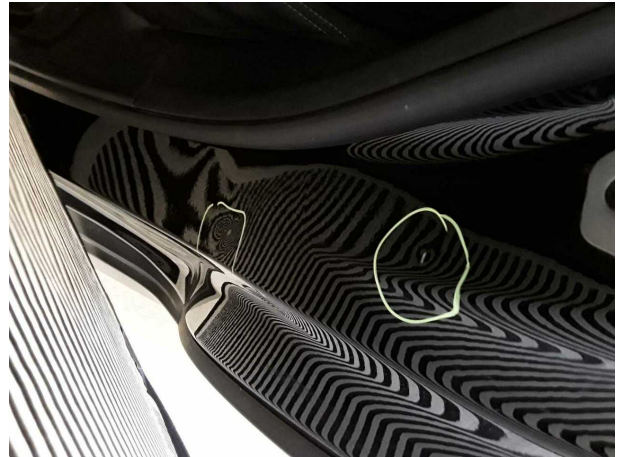
Damage #5: Side panel - rear left side: Sill - Dent / paintcoat damage - Smart repair

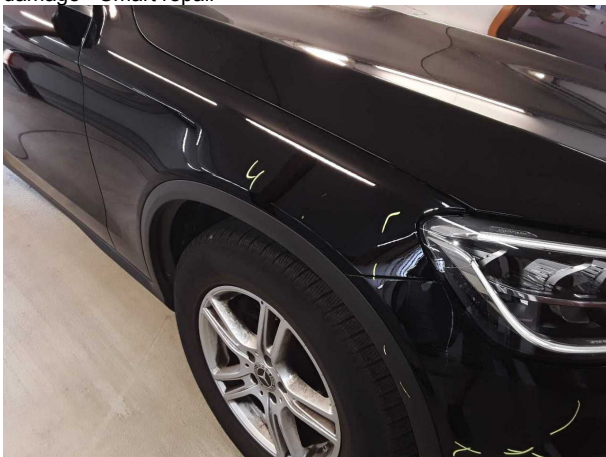
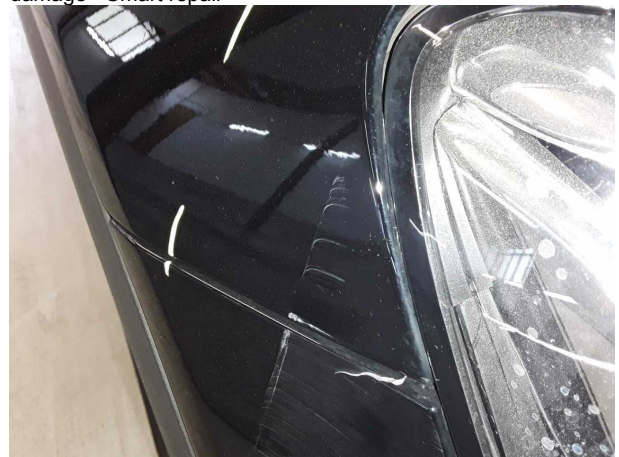
Damage #6: Mudguard - right side: Mudguard - right side - Scratched - Repair and paint

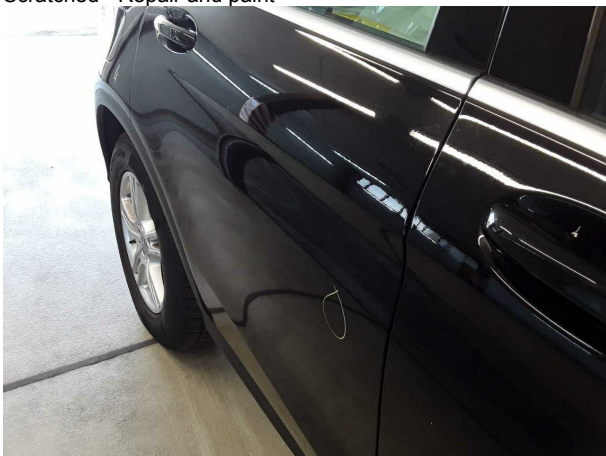
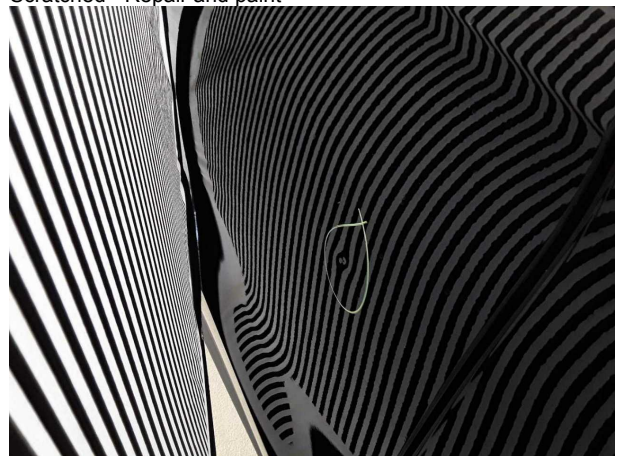
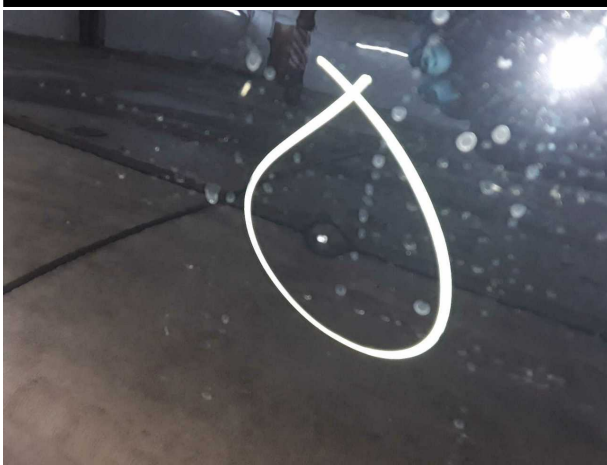
Damage #7: Door - rear right side: Door - Dent / paintcoat damage - Repair and paint

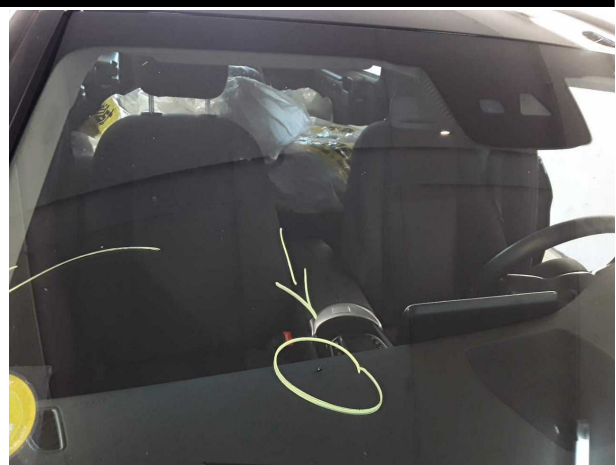
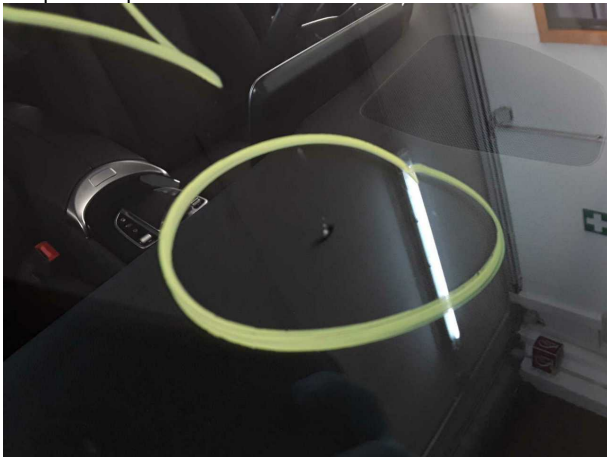
Damage #8: Vehicle glazing: Windscreen (Rissbildung) - Stone chips - Replace

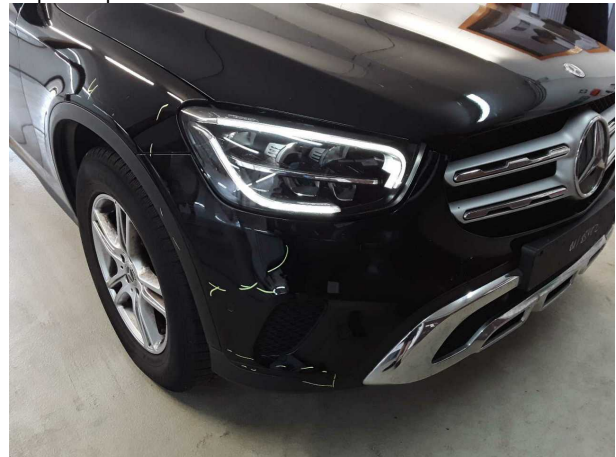
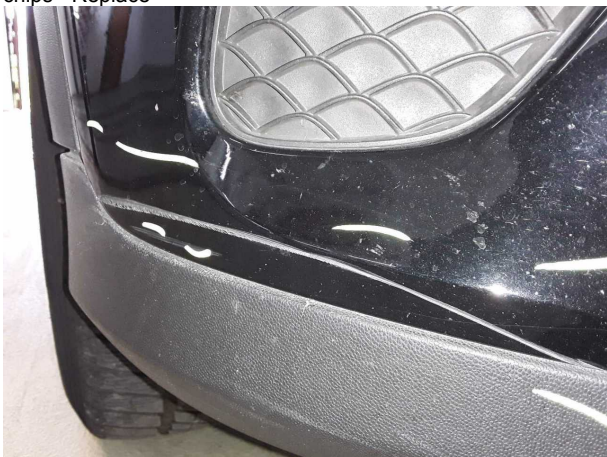
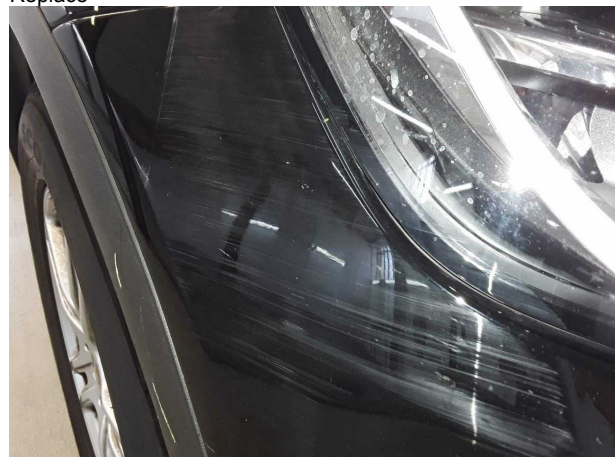
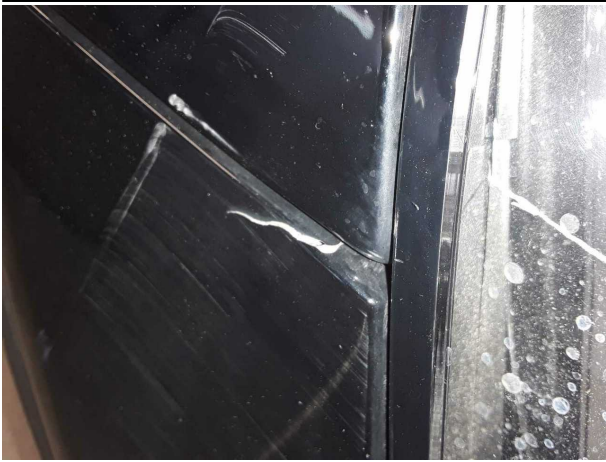
Damage #9: Front bumper: Front bumper - Broken / torn - Replace

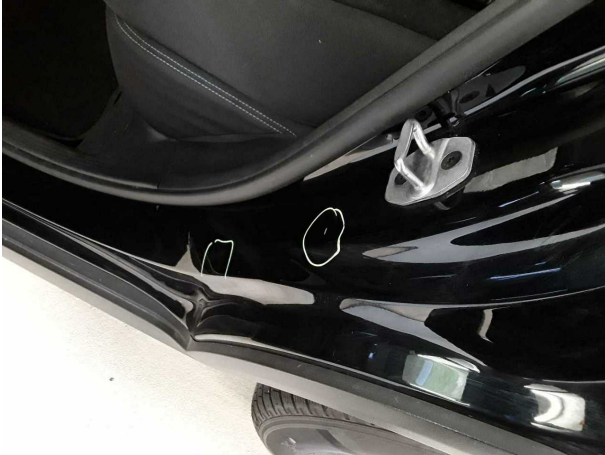
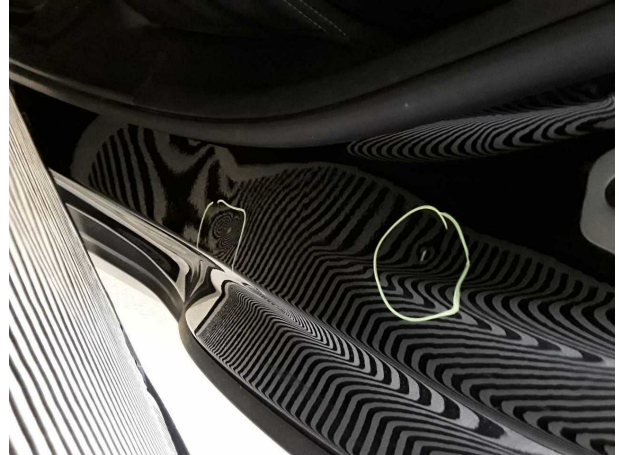
Beschädigung #5: Seitenwand links: Einstieg - Delle / Lackschaden - Smart Repair

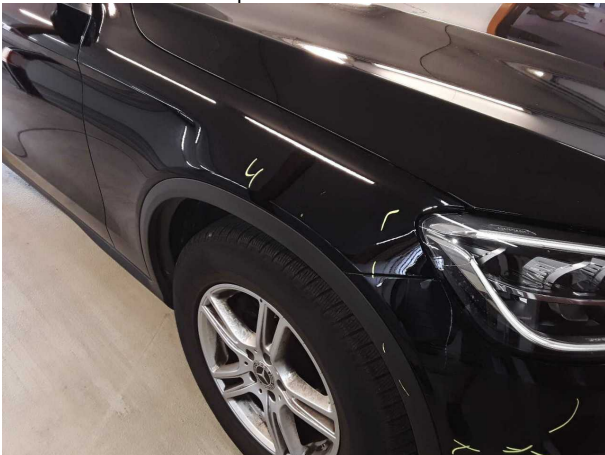
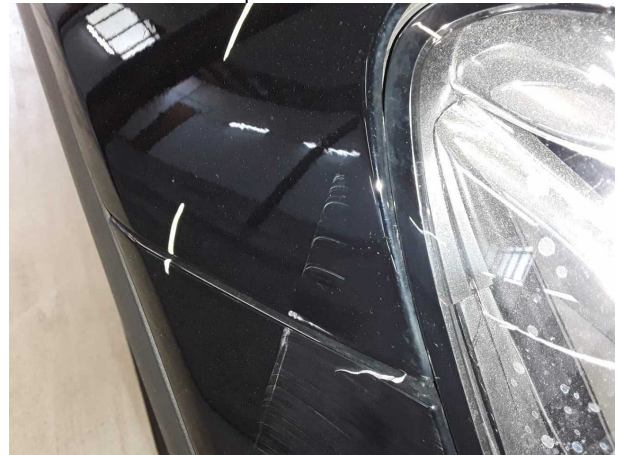
Beschädigung #6: Kotflügel rechts: Kotflügel rechts - verkratzt / verschürft - instandsetzen und lackieren

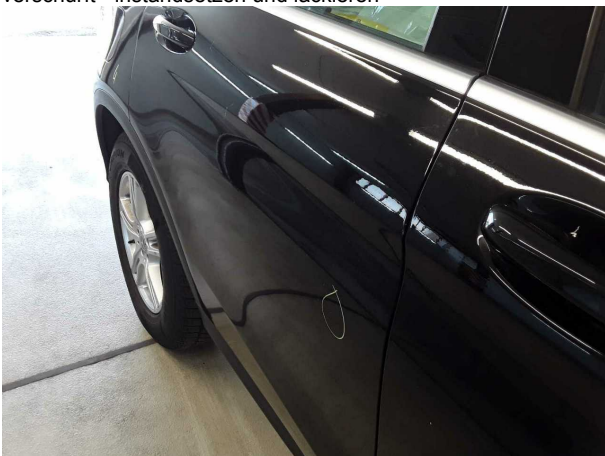
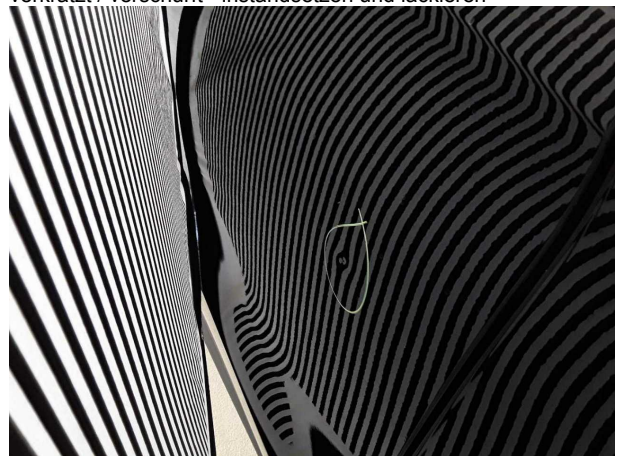
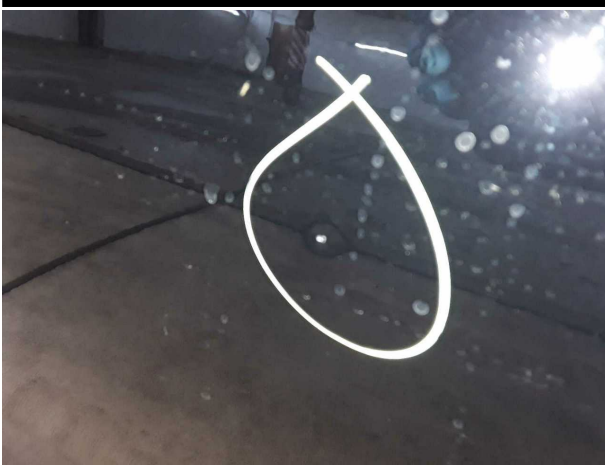
Beschädigung #7: Tür hinten rechts: Tür - Delle / Lackschaden - instandsetzen und lackieren

Beschädigung #7: Tür hinten rechts: Tür - Delle / Lackschaden... - instandsetzen und lackieren

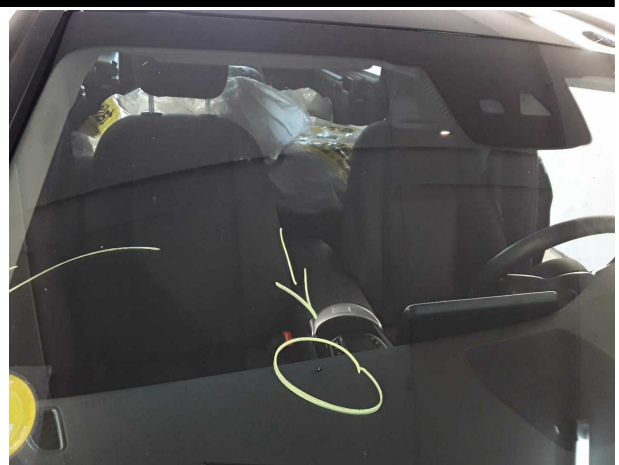
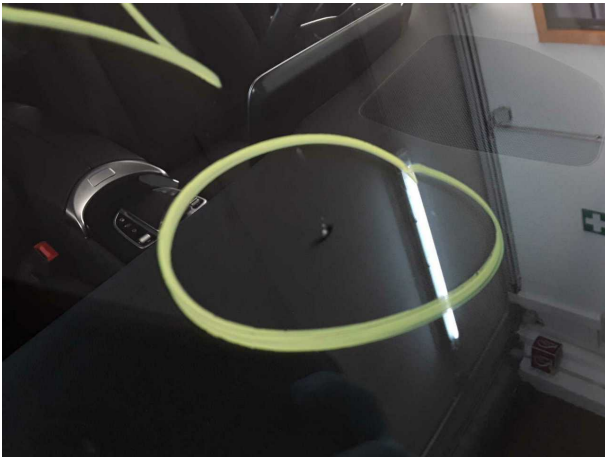
Beschädigung #8: Verglasung: Frontscheibe (Rissbildung) - Steinschlag - erneuern

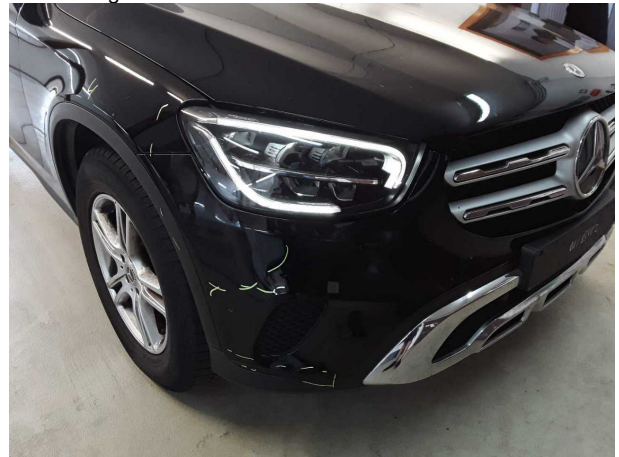
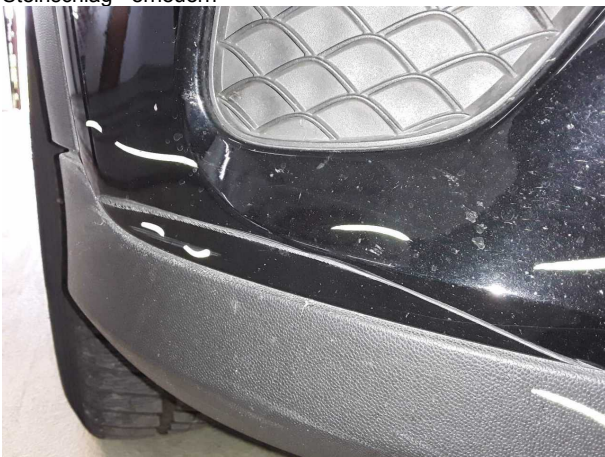
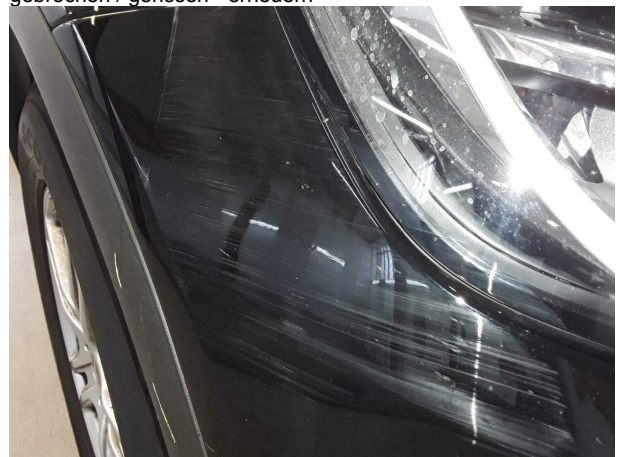
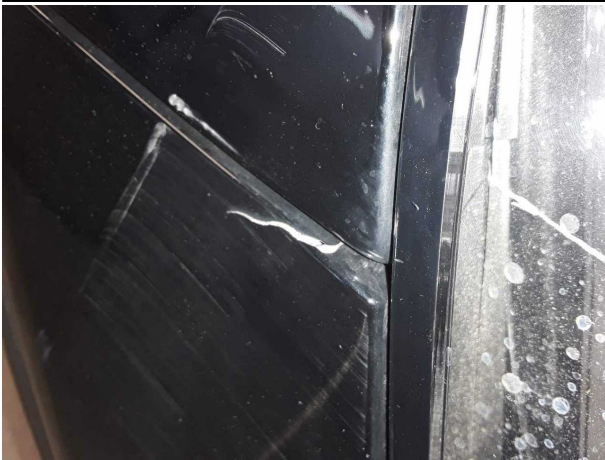
Beschädigung #9: Stossfänger vorn: Stossfänger vorn - gebrochen / gerissen - erneuern

Beschädigung #9: Stossfänger vorn: Stossfänger vorn -
gebrochen / gerissen - erneuern
