Zustandsbericht

Protokollnummer: 45736481
Auftrags-Nr / Referenz: 26435621
Besichtigungsdatum: 19.05.2026

Hersteller / Modell	Fiat Ducato Maxi L5		
Kennzeichen	WIL-M 6009	Fahrgestellnummer	ZFA25000002T17540
Erstzulassung	21.09.2021	Laufleistung (abgelesen)	24.297 km
HSN/TSN	1727 / AQK 02436	Kraftstoffart / Zylinder	Diesel / 4
Fahrzeugart	Transporter	Antriebsart	Frontantrieb
Schadstoffklasse	EURO6;WLTP;CI;PI/CI;N1 III,...	Getriebe / Anzahl Gänge	Manuell
Farbe	Weiß Uni	Besichtigungszustand	ausreichend
Leistung / Hubraum	103 kW / 2.287 ccm	Nächste HU	03/2026
Wartungsheft / Nachweis	vorhanden / unvollständig	Restlauf bis Service	0 km
Letzte Wartung		Polsterart	Kunstleder
Vorschaden	Keine Feststellbar	Polsterfarbe	Anthrazit-Dunkelgrau
Nachlackierung	Keine Feststellbar	zul. Gesamtgewicht	3.500 kg
Dokumente	ZB vorhanden	Anzahl Halter	unbekannt
Schlüssel soll/list	2/2	Anzahl Sitze / Türen	7 / 4
Vertragsnummer	50137333	Re-Import	Nein

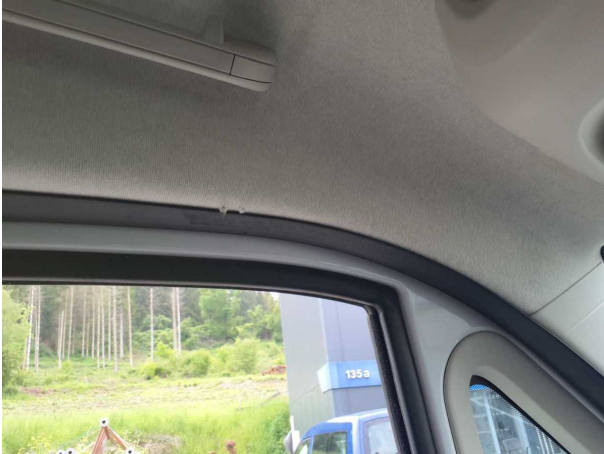
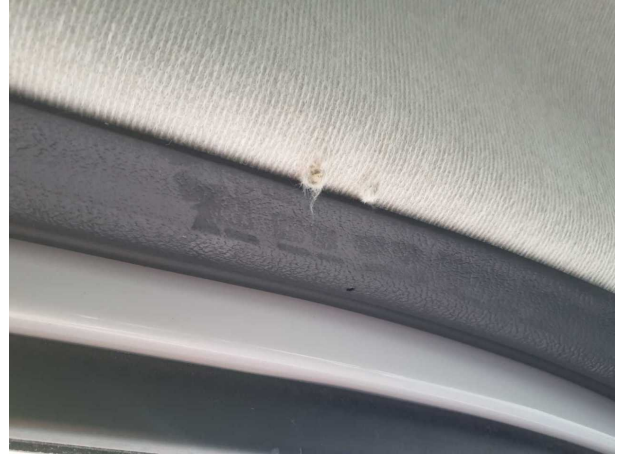
Beschädigung #1: Verkleidungen/Abdeckungen: Dachhimmel - beschädigt - Wertminderung

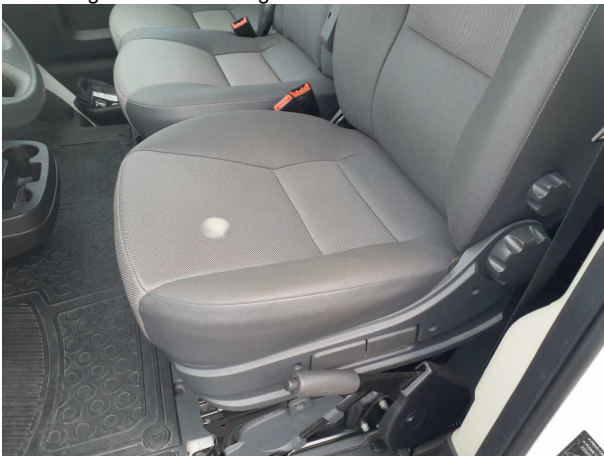
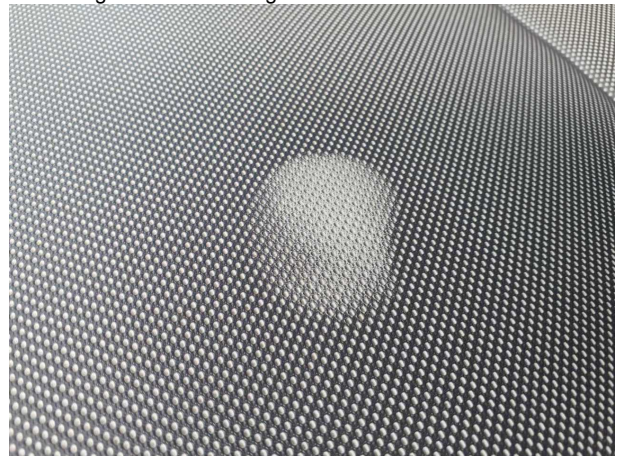
Beschädigung #3: Sitz vorn: Sitzbezug links - beschädigt - erneuern

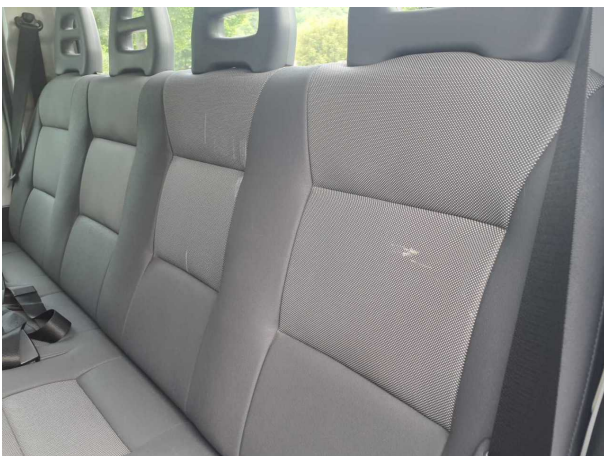
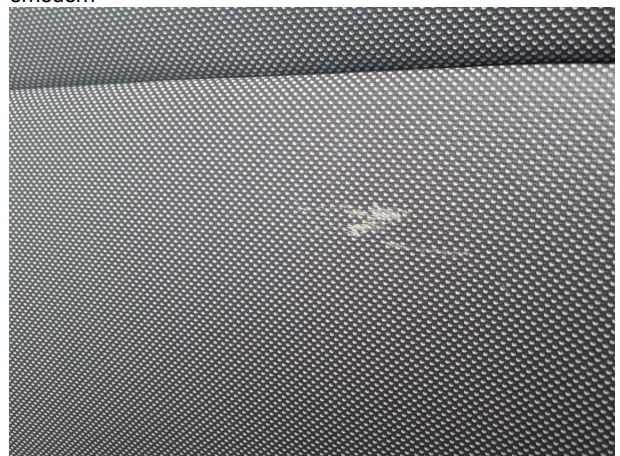
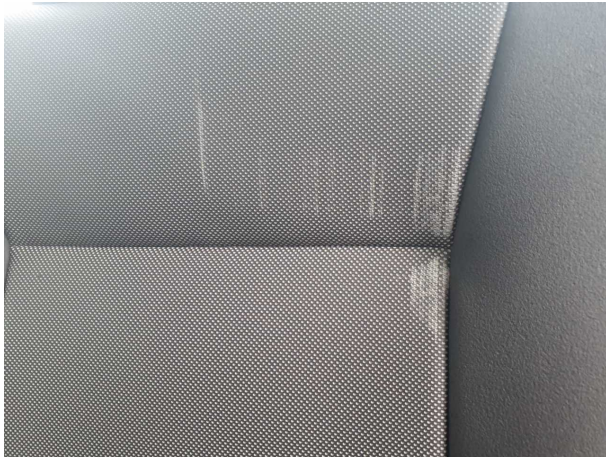
Beschädigung #5: Sitz hinten: Rücksitz - beschädigt - erneuern
