» Übersicht

Auftrags-Nr: 1002369117
Besichtigt am: 19.03.2026 09:17
Berichts-Nr: 10256725
FIN: WVVZZZCD8PW516193

| Hersteller: | Volkswagen |
| Modell: | Golf |

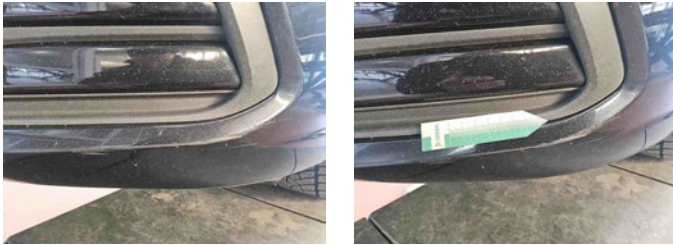
| Nr | Bauteil | Schadensbeschreibung | Reparaturempfehlung |
|---|---|--|---|
| 1 | Stoßfänger vorne | Kratzer | Instandsetzen + lackieren |

1 - Stoßfänger vorne - Kratzer - Instandsetzen + lackieren

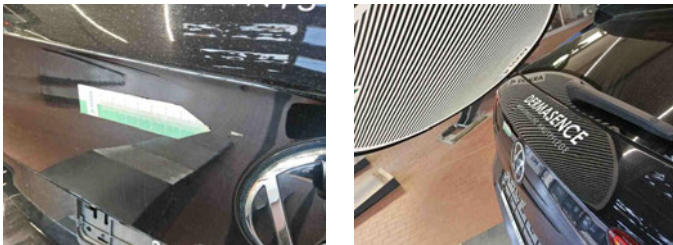
| Nr | Bauteil | Schadensbeschreibung | Reparaturempfehlung |
|---|---|--|---|
| 2 | Heckklappe | Delle(n) und Kratzer | Instandsetzen + lackieren (teilweise) |

2 - Heckklappe - Delle(n) und Kratzer - Instandsetzen + lackieren (teilweise)

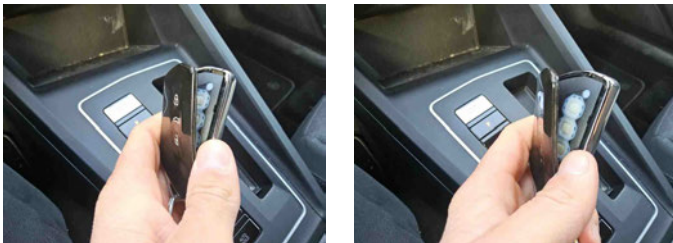
| Nr | Bauteil | Schadensbeschreibung | Reparaturempfehlung |
|---|---|--|---|
| 3 | Zündschlüssel | Keine/schlechte Funktion | Ersetzen |

3 - Zündschlüssel - Keine/schlechte Funktion - Ersetzen

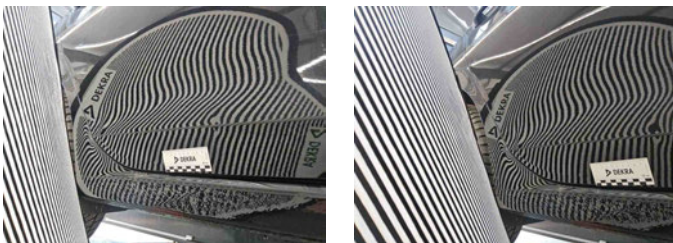
| Nr | Bauteil | Schadensbeschreibung | Reparaturempfehlung |
|---|---|--|---|
| 4 | Tür hinten rechts | Delle(n) | Kaltdrücken |

4 - Tür hinten rechts - Delle(n) - Kaltdrücken

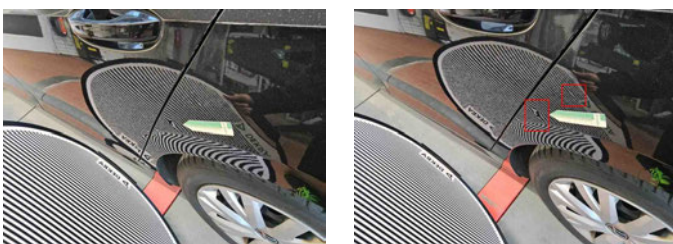
| Nr | Bauteil | Schadensbeschreibung | Reparaturempfehlung |
|---|---|--|---|
| 5 | Seitenwand hinten links | Delle(n) | Kaltdrücken |

5 - Seitenwand hinten links - Delle(n) - Kaltdrücken

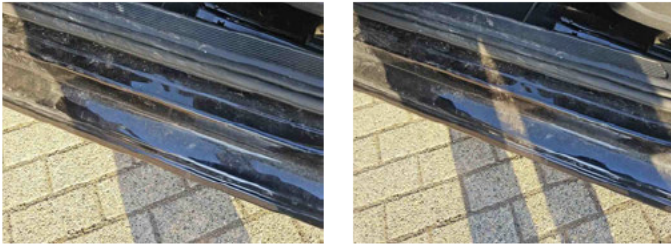
| Nr | Bauteil | Schadensbeschreibung | Reparaturempfehlung |
|---|---|--|---|
| 6 | Einstiegsschweller vorne links | Kratzer | Smart Repair |

6 - Einstiegsschweller vorne links - Kratzer - Smart Repair

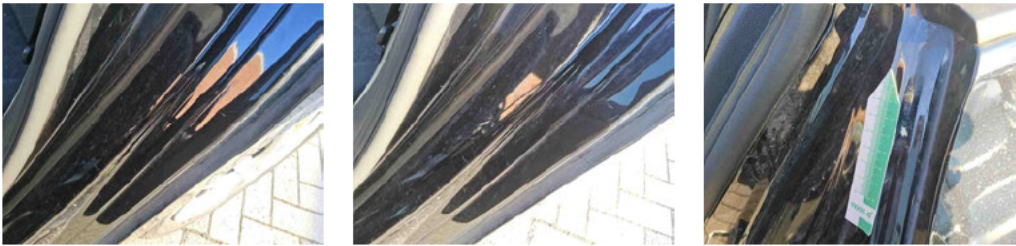
| Nr | Bauteil | Schadensbeschreibung | Reparaturempfehlung |
|---|---|--|---|
| 7 | Einstiegsschweller hinten links | Kratzer | Smart Repair |

7 - Einstiegsschweller hinten links - Kratzer - Smart Repair

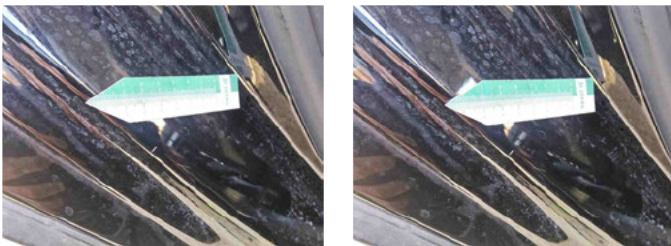
| Nr | Bauteil | Schadensbeschreibung | Reparaturempfehlung |
|---|---|--|---|
| 8 | Einstiegsschweller hinten rechts | Kratzer | Smart Repair |

8 - Einstiegsschweller hinten rechts - Kratzer - Smart Repair

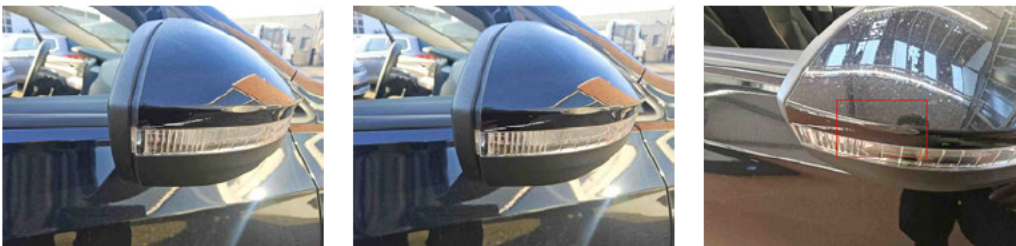
| Nr | Bauteil | Schadensbeschreibung | Reparaturempfehlung |
|---|---|--|---|
| 9 | Außenspiegel Gehäuse rechts | Kratzer | Smart Repair |

9 - Außenspiegel Gehäuse rechts - Kratzer - Smart Repair

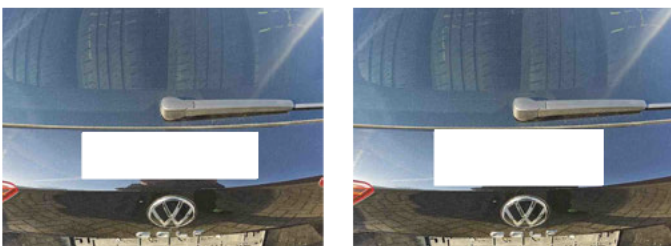
| Nr | Bauteil | Schadensbeschreibung | Reparaturempfehlung |
|---|---|--|---|
| 10 | Heckklappe | Beklebt / beschriftet | Beschriftung entfernen |

10 - Heckklappe - Beklebt / beschriftet - Beschriftung entfernen
