## Zustandsbericht

| Berichtsnummer : | 0000000929740-DE926 | | |

#### Hyundai Ioniq 5 (05.2021->) Basis Elektro

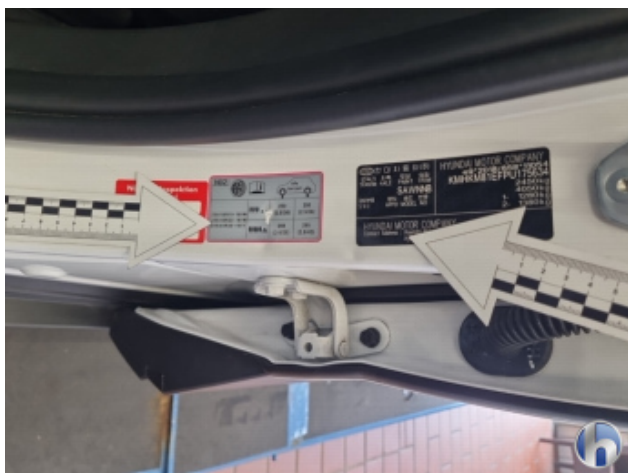
| | Bauteil | Schaden | Rep.-Art |
|---|---|---|---|
| 1. | B-Säule Mitte - Links | 3 Dellen | Sanft Instandsetzen |

1. B-Säule Mitte - Links  
3 Dellen - Sanft Instandsetzen

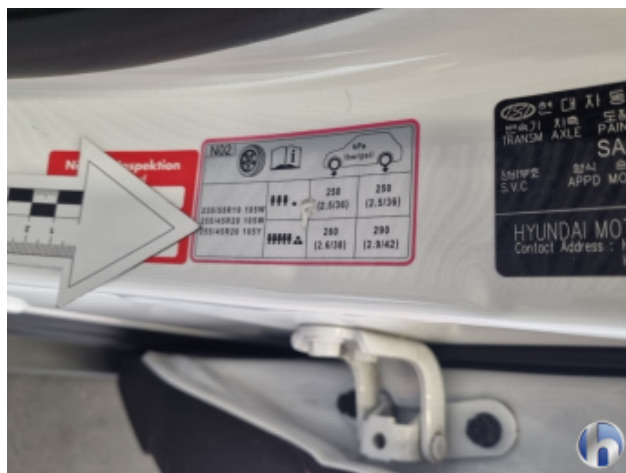
1. B-Säule Mitte - Links  
3 Dellen - Sanft Instandsetzen

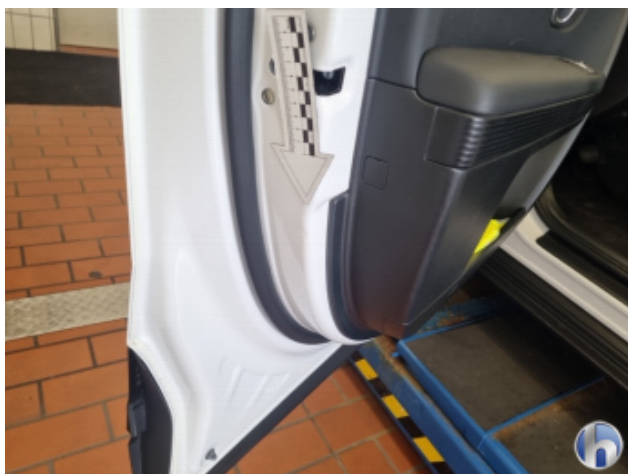
1. B-Säule Mitte - Links  
3 Dellen - Sanft Instandsetzen

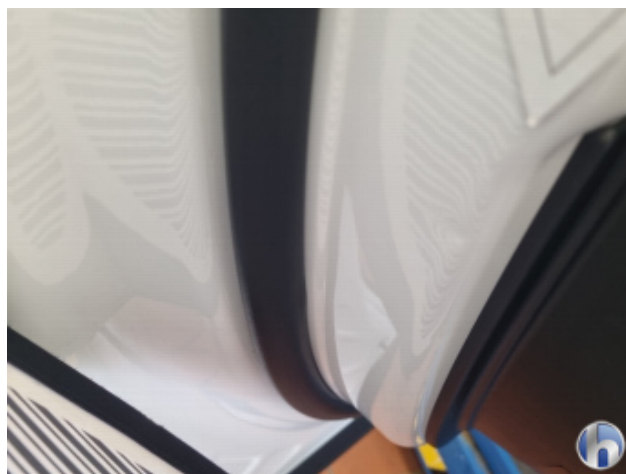
1. B-Säule Mitte - Links  
3 Dellen - Sanft Instandsetzen

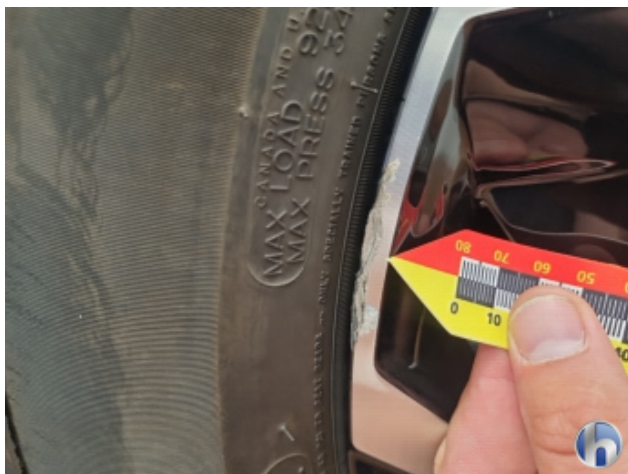
| | Bauteil | Schaden | Rep.-Art |
|---|---|---|---|
| 2. | Felge Vorne - Rechts | Kratzer | Smart Repair |

2. Felge Vorne - Rechts  
Kratzer - Smart Repair

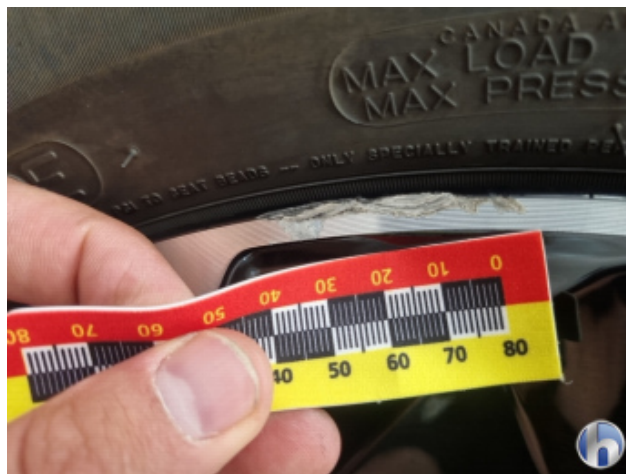
2. Felge Vorne - Rechts  
Kratzer - Smart Repair

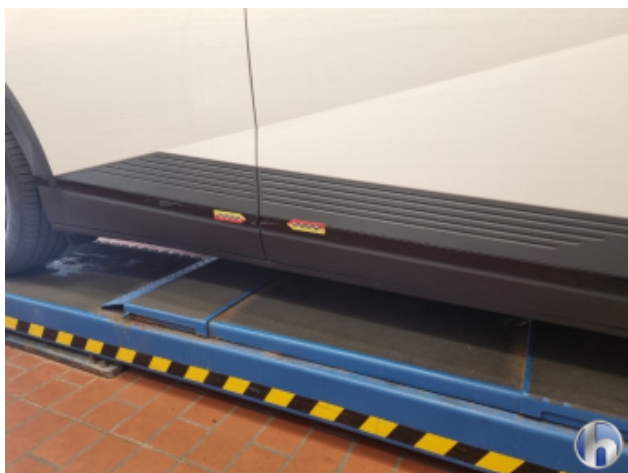
| | Bauteil | Schaden | Rep.-Art |
|---|---|---|---|
| 3. | Türleisten | Beschädigt | Erneuern |

3. Türleisten  
**Beschädigt - Erneuern**

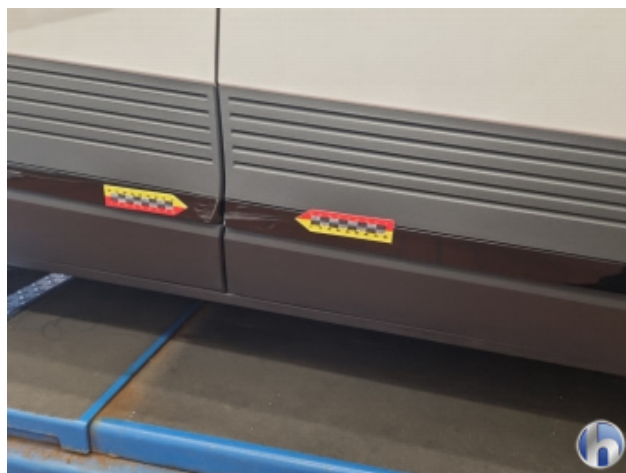
3. Türleisten  
**Beschädigt - Erneuern**

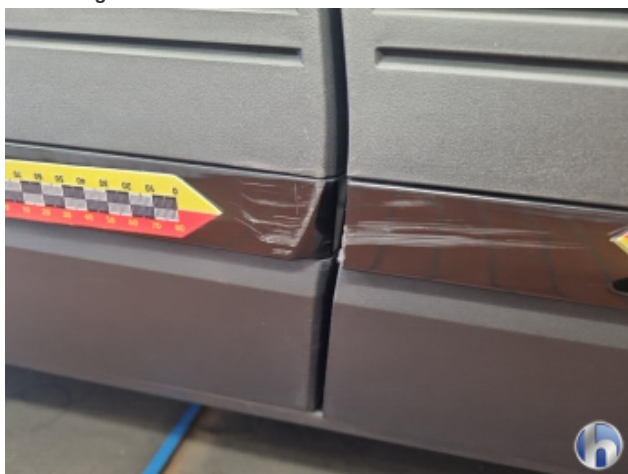
3. Türleisten  
**Beschädigt - Erneuern**
