Zustandsbericht

Kunde :	Allane SE HCBE	Amtl. Kennzeichen :	VER-TJ 108
Berichtsnummer :	0000000926382-DE968		
Referenznummer:	31207170

Kia Sorento (MQ4)(2020->) Platinum 4WD

Fahrzeug-Ident.-Nr.:	KNARH81BHP5215511	Laufleistung abgelesen:	52767 km
Erstzulassung / Baujahr:	14.06.2023 / 2022	Besichtigungsdatum/-ort:	19.06.2026 29683 Bad Fallingbostal OT Dirfmark
Fahrzeugart:	SUV	Aufbauart:	Geländewagen/Pickup
Kraftstoff:	Diesel	Getriebe Art:	Automatik
Navi.-Datenträger:	-	Hubraum / Leistung:	2151 ccm / 148 kW (201 PS)
Antriebsart:	Allrad	Lackfarbe:	Schwarz
Lackart:	Metallic	Türen / Sitzplätze:	5 / 5
Anzahl Schlüssel:	1	Nächste HU / AU:	/2026 / /2026
Polster Art:	Stoff	Serviceheft verfügbar:	Ja
Farbe Innenausstattung:	Schwarz	Serviceheft gepflegt:	Ja
Raucherfahrzeug:	Nein	Letzter Service km / am:	- / KEINE DATE
Fahrzeug fahrbereit:	Ja	Vorgelegte Fahrzeug-Unterlagen:	ZB I (Fzg.Schein)
Zustand aussen:	2 - Gut	Zustand innen:	2 - Gut

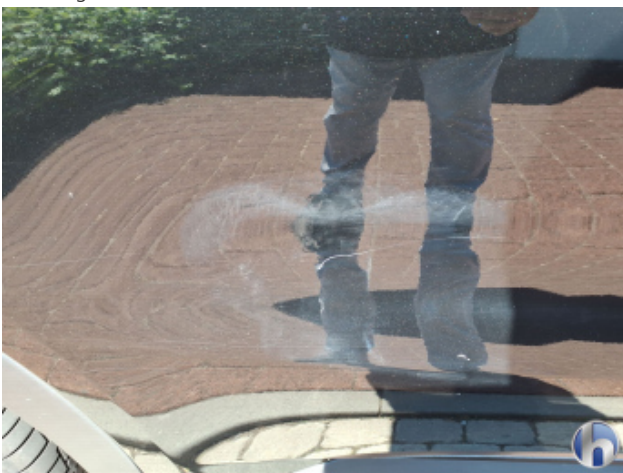
1. Tür Hinten - Rechts
Kratzer - Lackieren

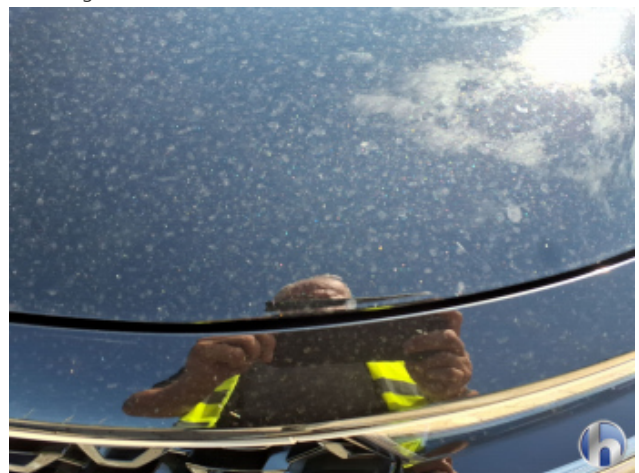
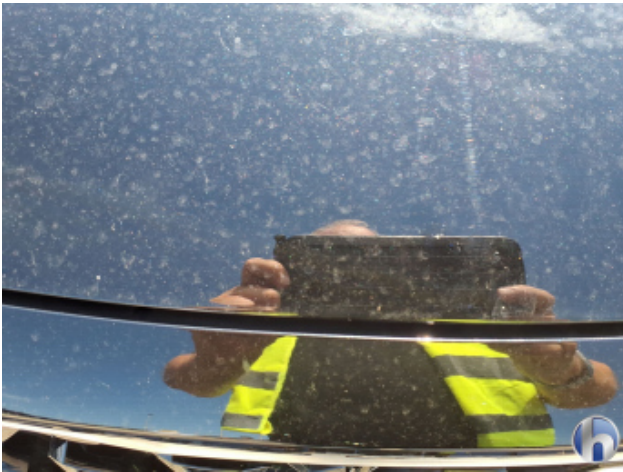
2. Motorhaube
Gebrauchsspuren - Ohne Reparatur

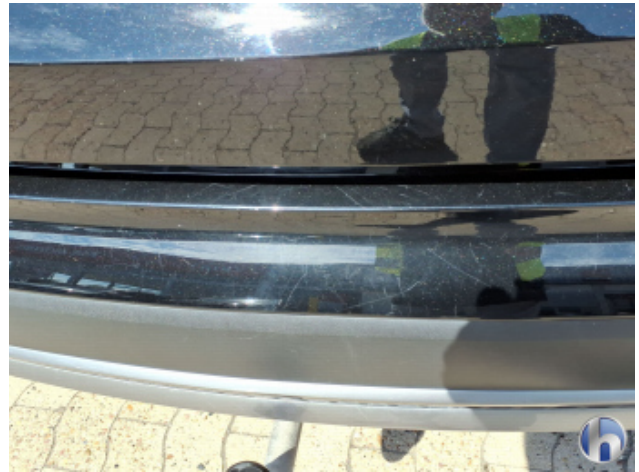
3. Stoßfänger Hinten
Kratzer - Lackieren

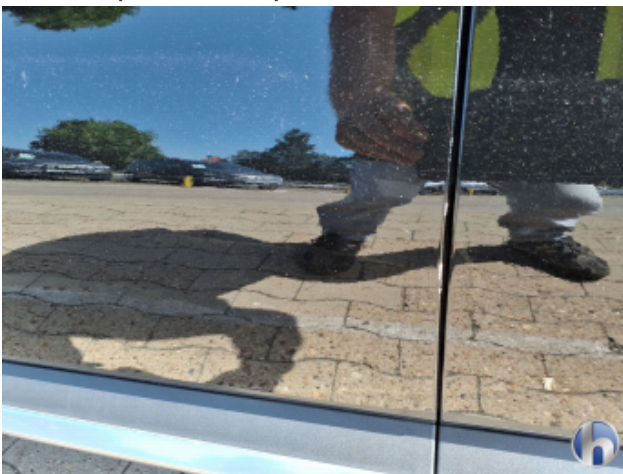
4. Tür Vorne - Links
Kratzer - Smart Repair

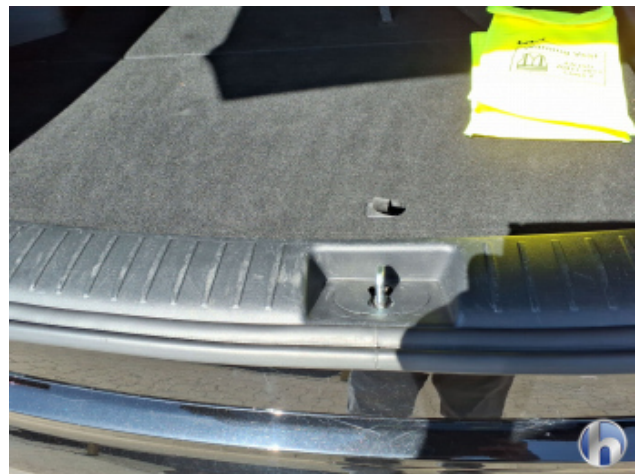
5. Innenraum
Gebrauchsspuren - Ohne Reparatur
