## Bewertungsgutachten

**BM EW314E**

**KMHC851JFMU077948**

| Typ / Verkaufsbezeichnung | AE / IONIQ Elektro |

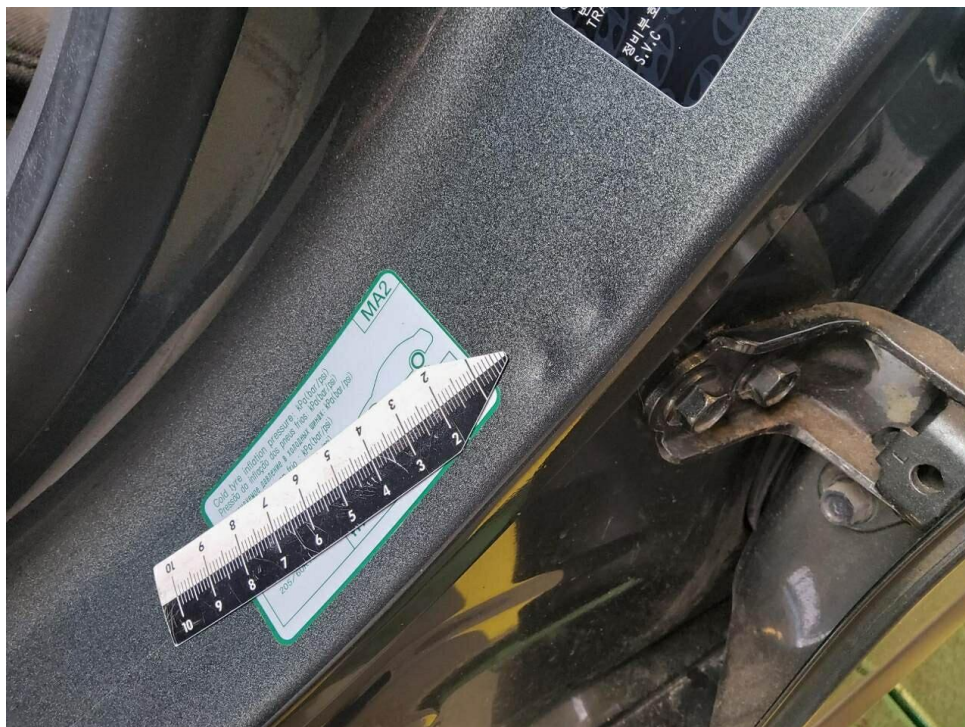
Bild 7 : Tür vorne links, mehrfach eingedellt, instandsetzen und lackieren mit Lackaufbau

Reifendichtmittel abgelaufen (Bild 12); Inspektionseintrag unplausibel, prüfen und Befund festlegen, Schadenerweiterung möglich; Stoßfänger vorne Lackierung, zerkratzt, lackieren mit Lackaufbau; Dach, mehrfach eingedellt, drücken (Bild 13, 14); Seitenteil hinten links Lackierung, Umweltschaden, lackieren mit Lackaufbau (Bild 11); Heckdeckel Lackierung, Umweltschaden, lackieren mit Lackaufbau (Bild 9, 10); Tür vorne links Einstieg, mehrfach eingedellt, instandsetzen und lackieren mit Lackaufbau. Lackvorbereitung.

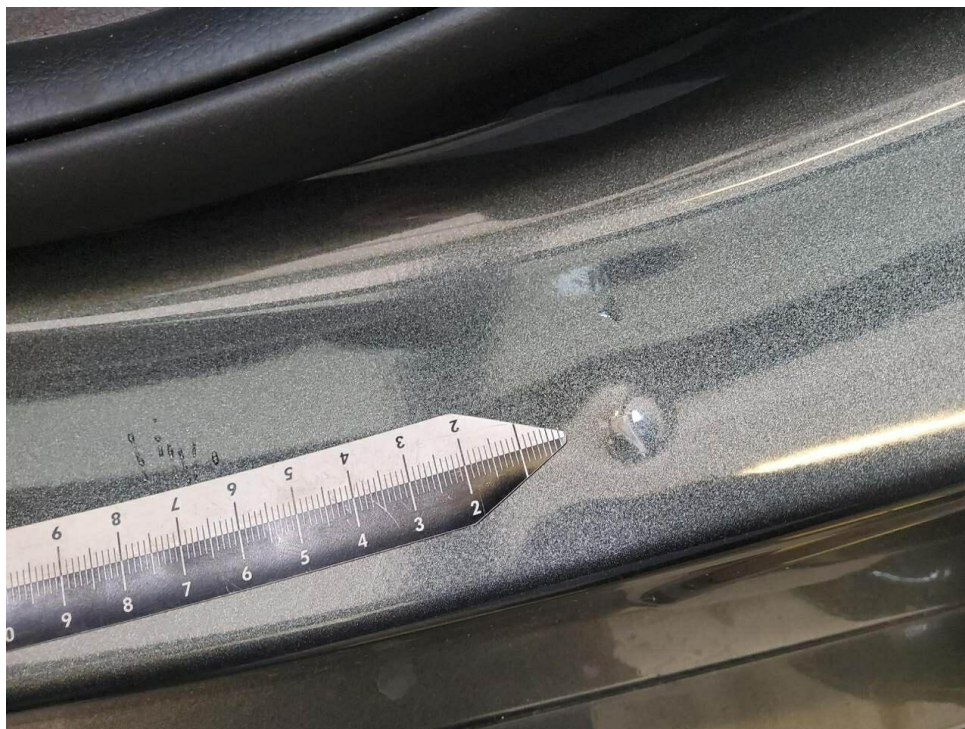
Bild 8 : Tür vorne links, mehrfach eingedellt, instandsetzen und lackieren mit Lackaufbau

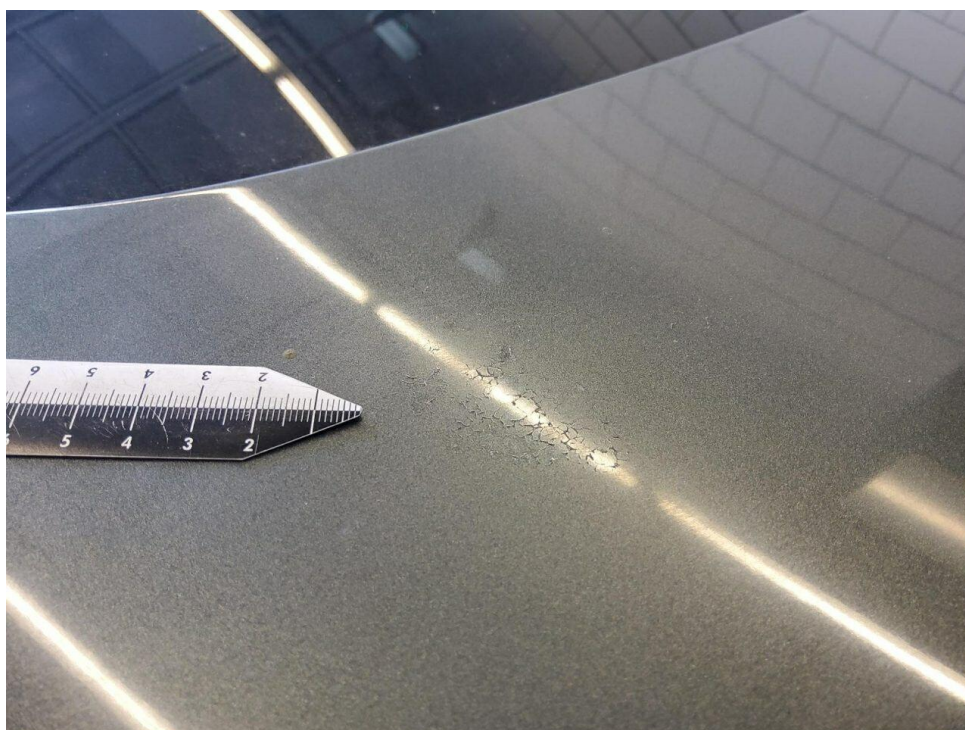
Bild 9 : Heckdeckel Lackierung, Umweltschaden, lackieren mit Lackaufbau

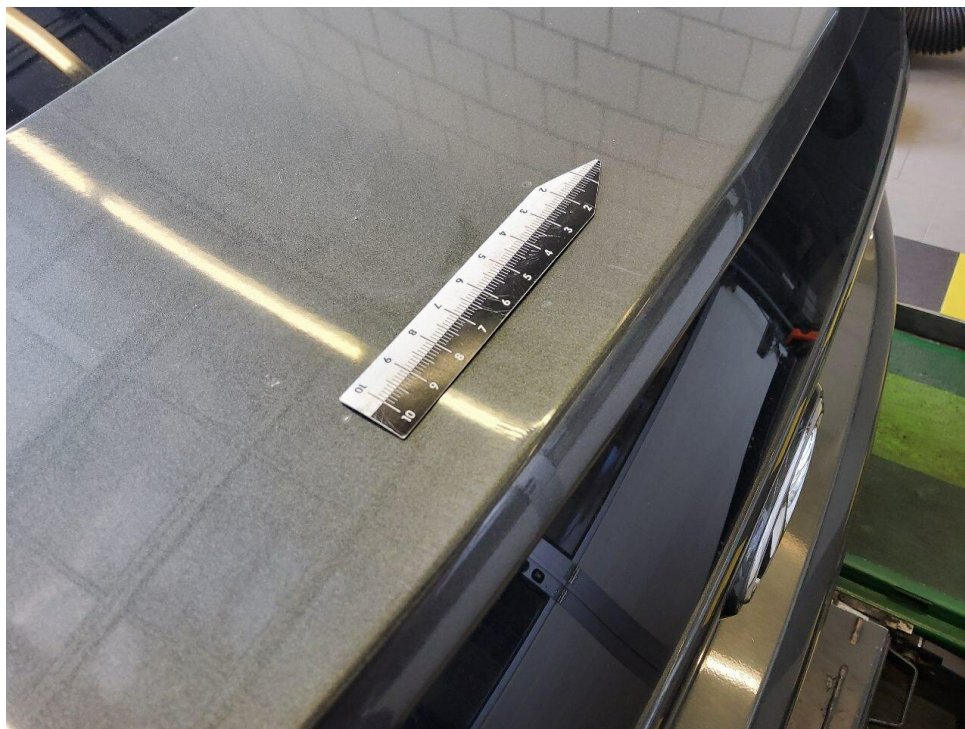
Bild 10 : Heckdeckel Lackierung, Umweltschaden, lackieren mit Lackaufbau

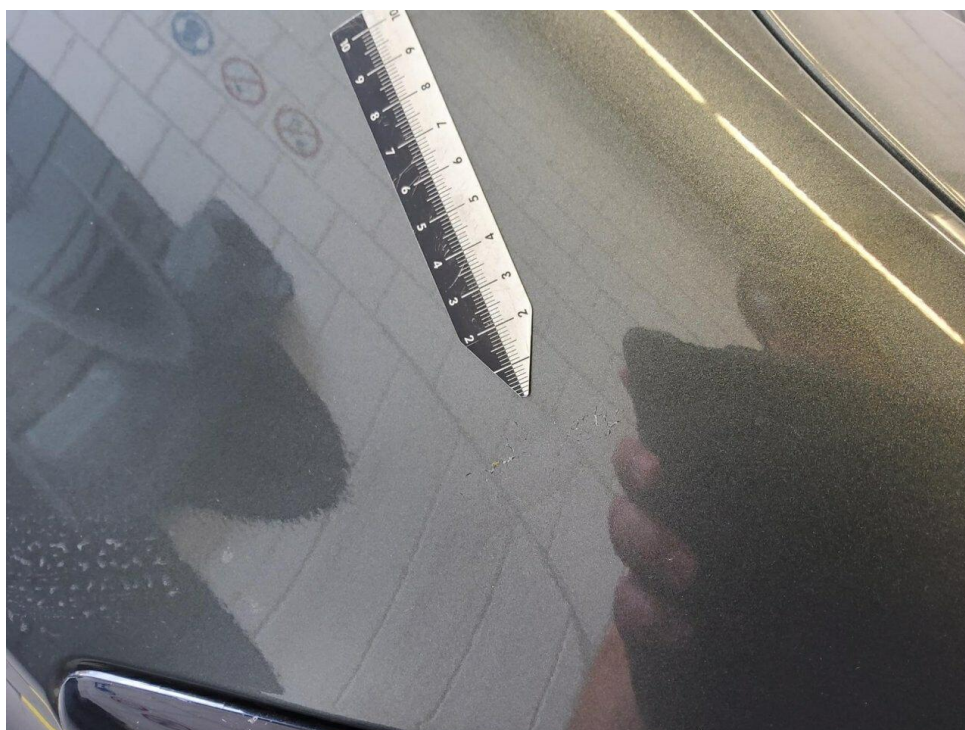
Bild 11 : Seitenteil hinten links Lackierung, Umweltschaden, lackieren mit Lackaufbau

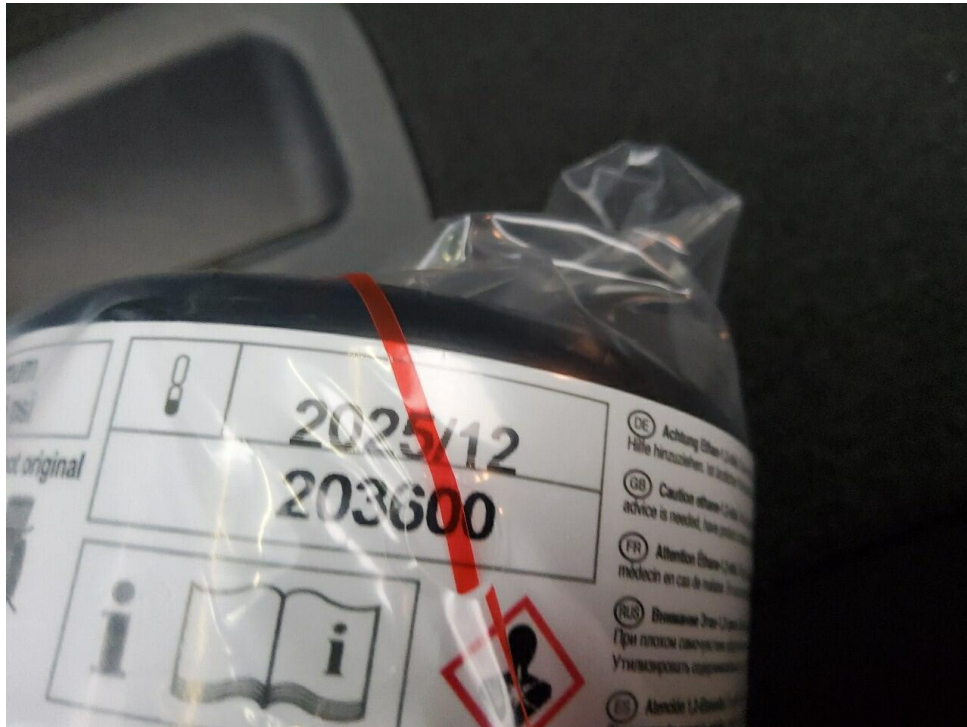
Bild 12 : Reifendichtmittel abgelaufen

| Achse | Reifenbezeichnung | Hersteller/Typ | Art | Profiltiefe |
|---|---|---|---|---|
| Pannenset | Füllflasche haltbar bis 31.12.2025 | | | |

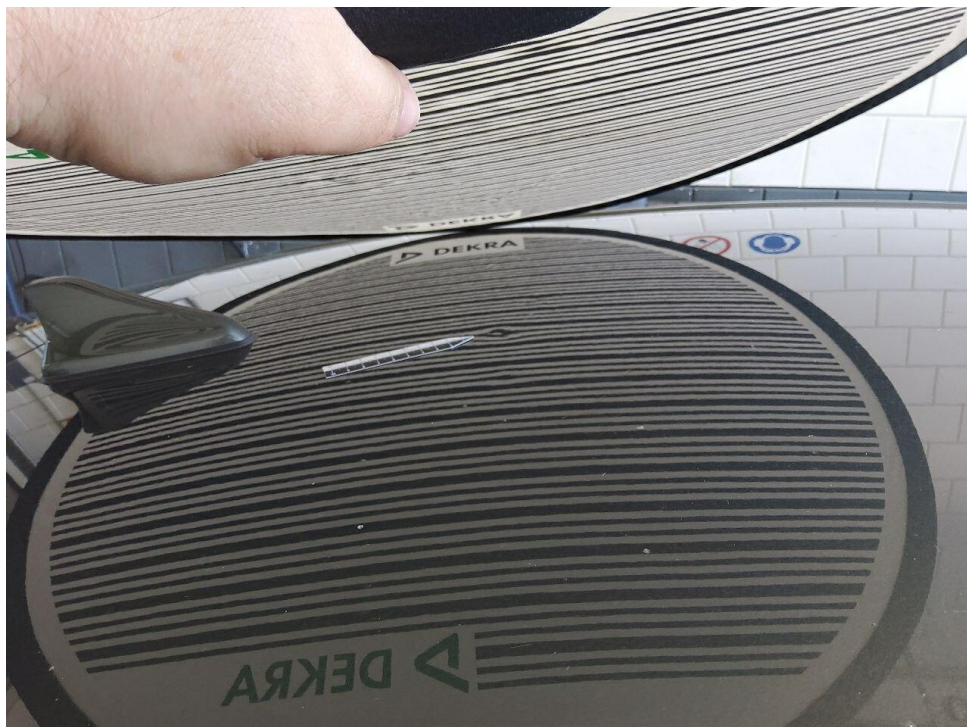
Bild 13 : Dach, mehrfach eingedellt, drücken

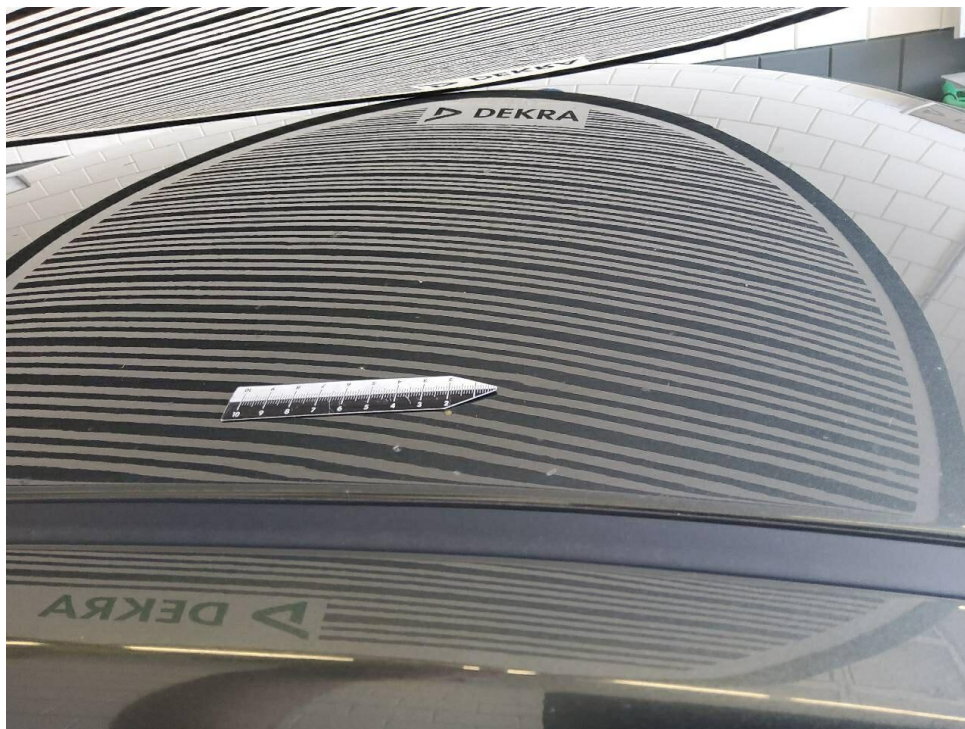
Bild 14 : Dach, mehrfach eingedellt, drücken

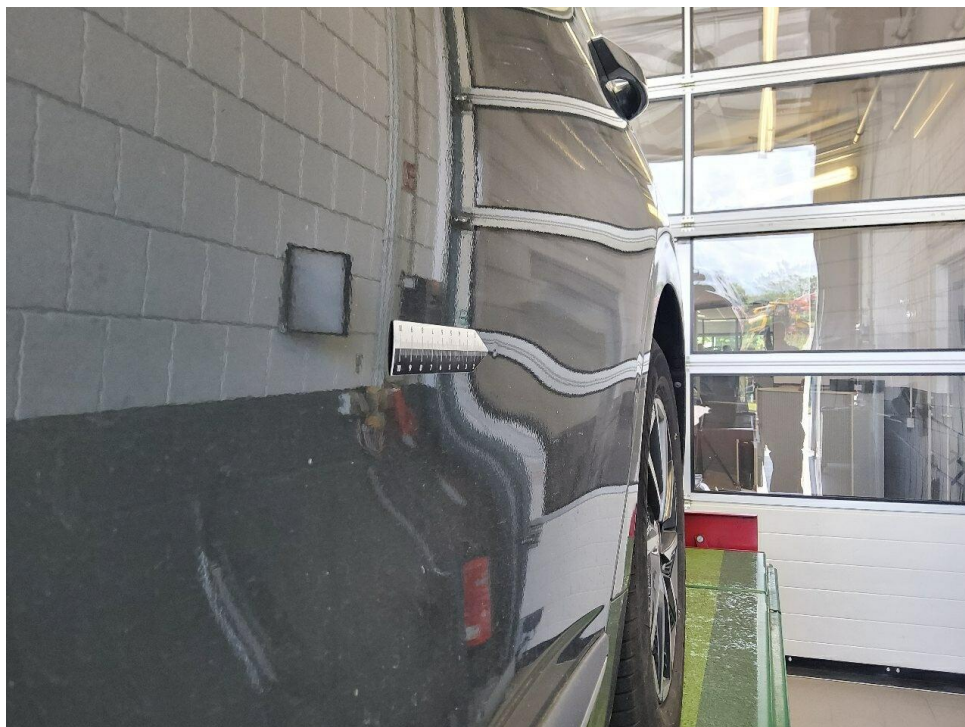
Bild 15 : Tür hinten rechts, eingedellt

Heckschürze hinten unten, zerkratzt, Gebrauchsspur; Seitenteil hinten links, eingedellt, Gebrauchsspur; Tür hinten rechts, eingedellt, Gebrauchsspur.

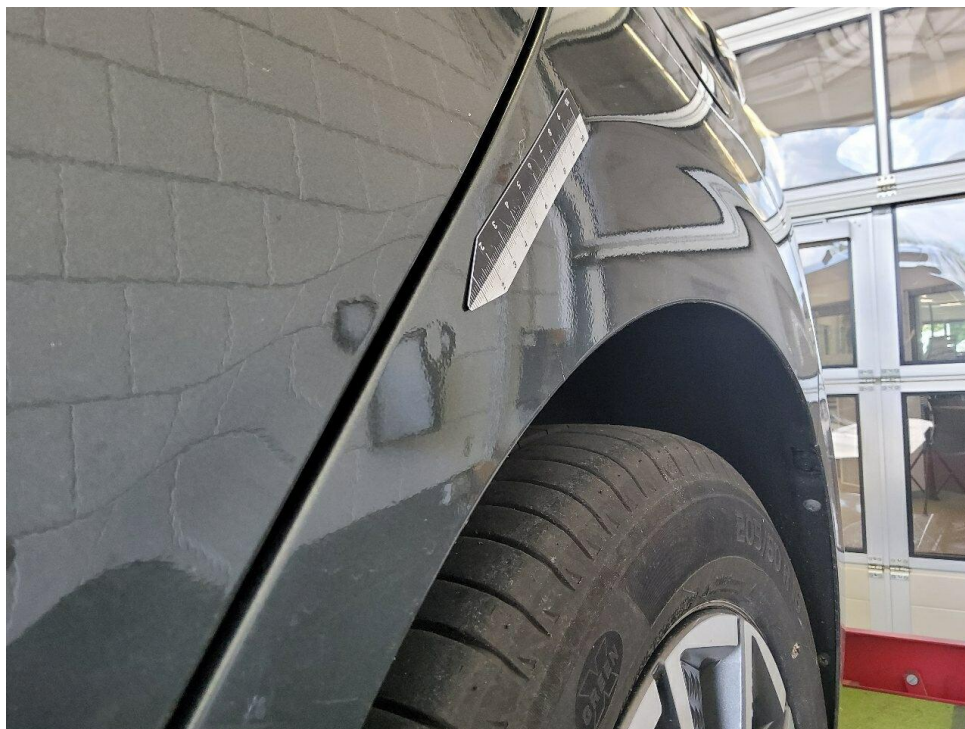
Bild 16 : Seitenwand links, unterhalb, eingedellt

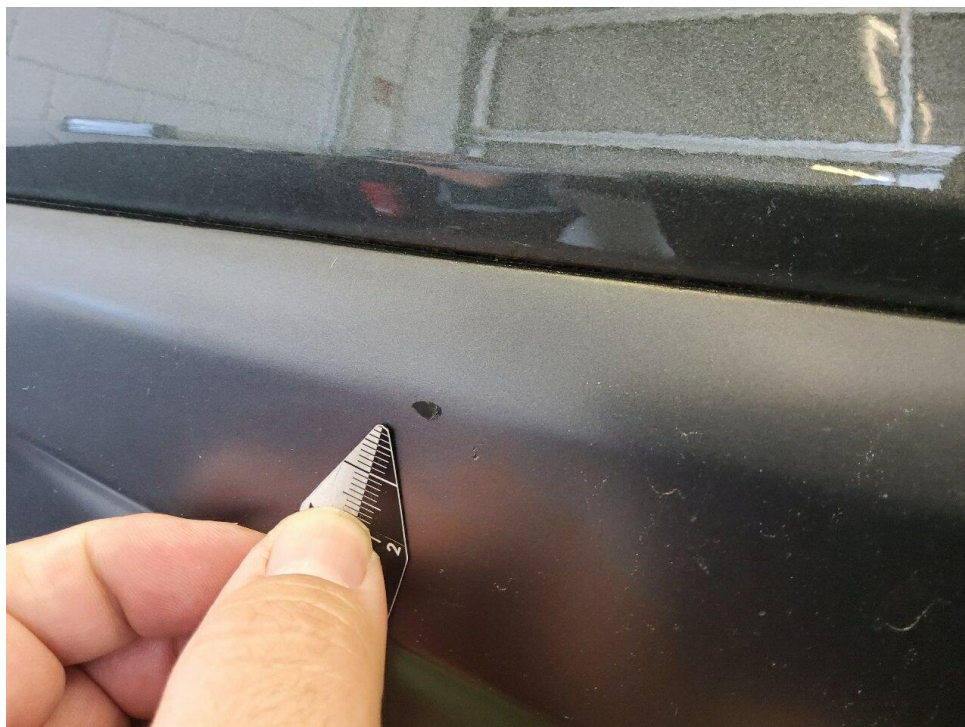
Bild 17 : Stoßfänger hinten unten, verkratzt

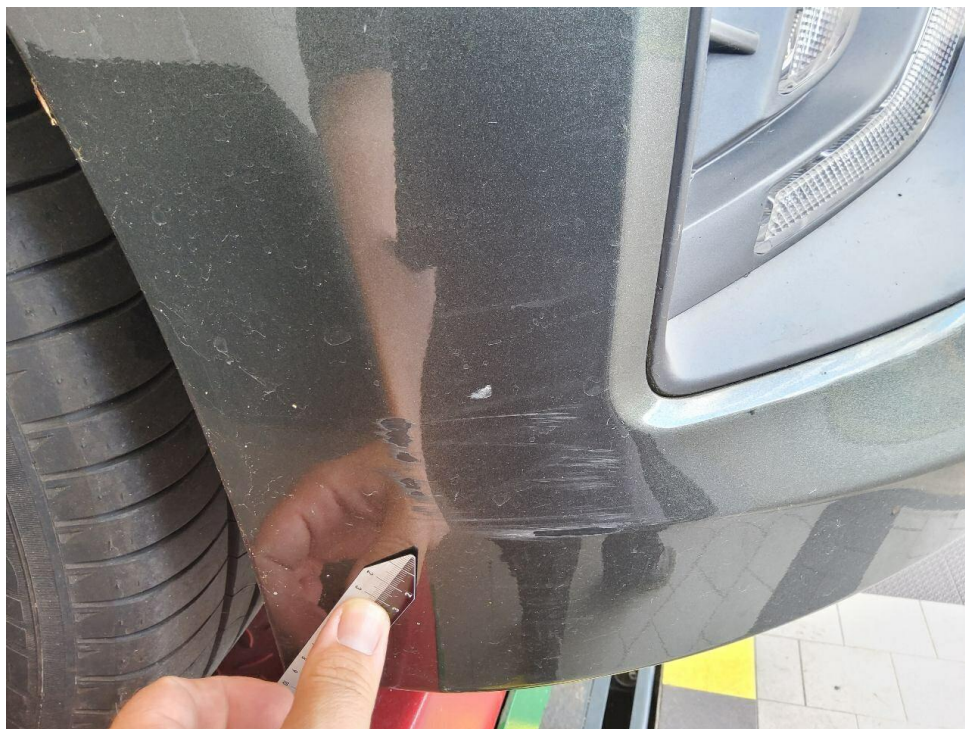
Bild 18 : Stoßfänger vorne, zerkratzt

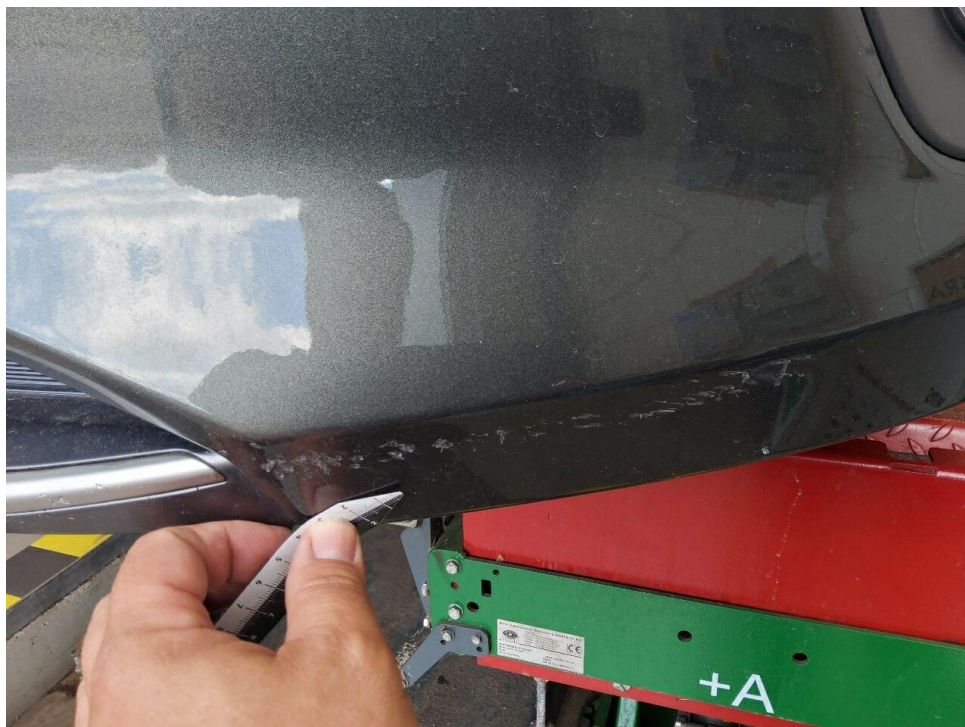
Bild 19 : Stoßfänger vorne, zerkratzt

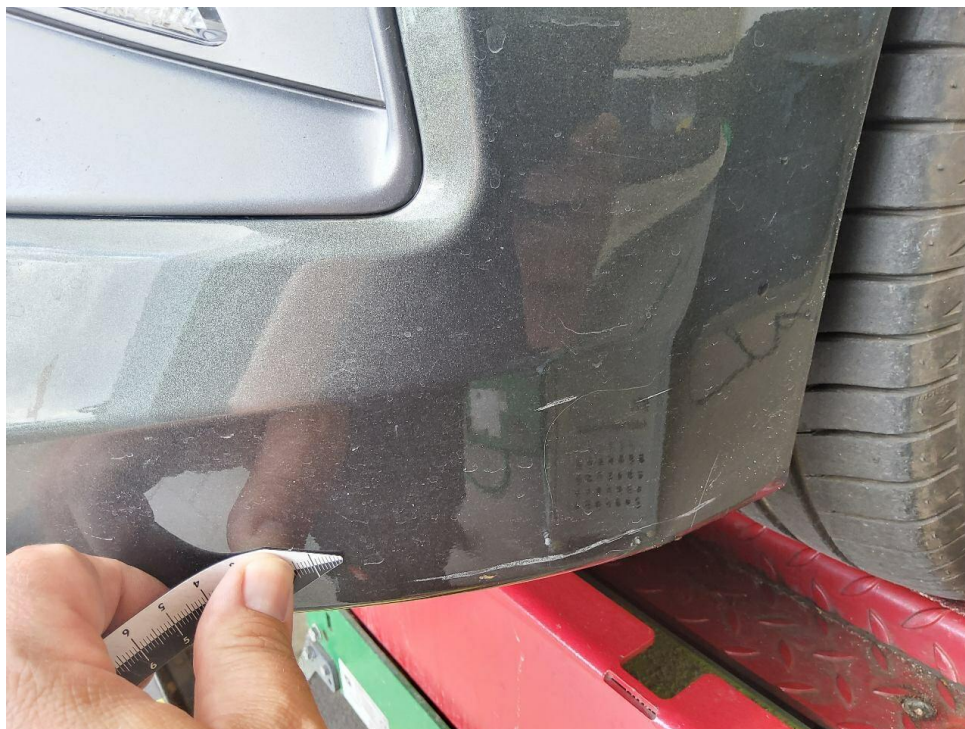
Bild 20 : Stoßfänger vorne, zerkratzt
