Jeep

COMPASS 1.3 TURBO T4 PHEV AUTOMATICO 4XE

TELAD: ZACPJFEW1NPS46145

Danni & Operazioni

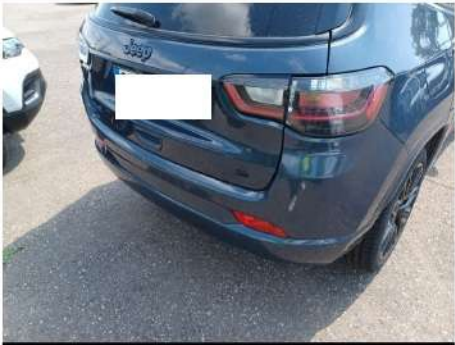
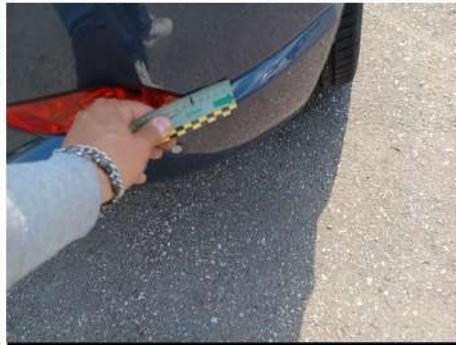
Paraurti / Posteriore / Riga

006	Paraurti / Posteriore	Riga	Riparazione	IR

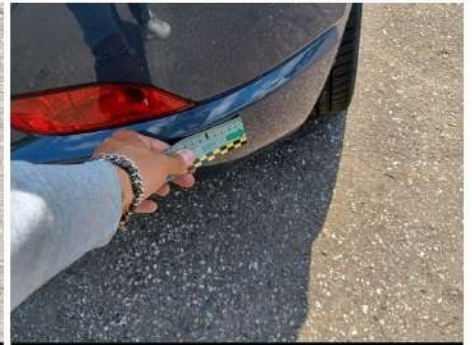
Parte inferiore paraurti / Posteriore / Riga

Tempo Carrozzeria 1,00 h	Tempo Verniciatura 2,00 h	Importo ricambio -	
	Importo Carrozzeria	Importo Verniciatura	ImportoMaterialiDiConsumo	
007	Parte inferiore paraurti / Posteriore	Riga	Riparazione

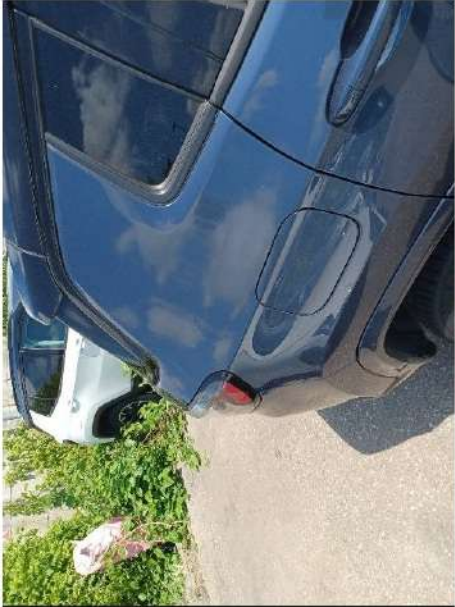
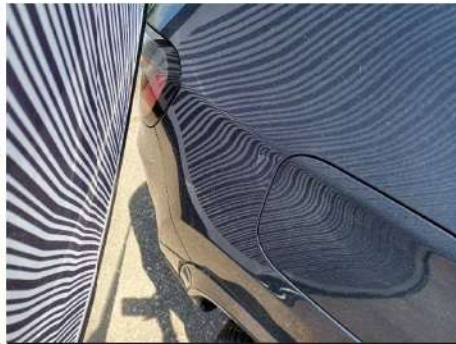
Parafango / Posteriore Destro / Ammaccato vernice incisa

Tempo Carrozzeria 0,50 h	Tempo Verniciatura 1,00 h	Importo ricambio -	
	Importo Carrozzeria	Importo Verniciatura	ImportoMaterialiDiConsumo	
008	Parafango / Posteriore Destro	Ammaccato vernice incisa	Riparazione

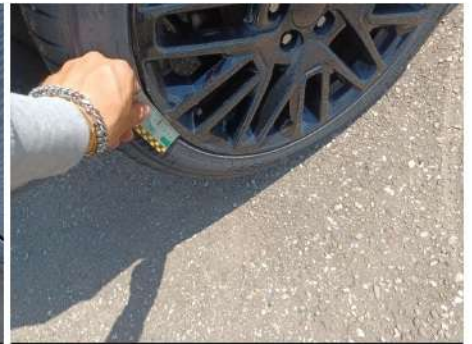
Cerchio in lega / Posteriore Destro / Riga

009	Cerchio in lega / Posteriore Destro Materiale : Alluminio / Diametro Cerchio/Pneumatico : 19 "	Riga	Smart repair
 	Tempo Carrozzeria	Tempo Verniciatura	Importo ricambio
	-	-	-
	Importo Carrozzeria	Importo Verniciatura	ImportoMaterialiDiConsumo
	-	-	-

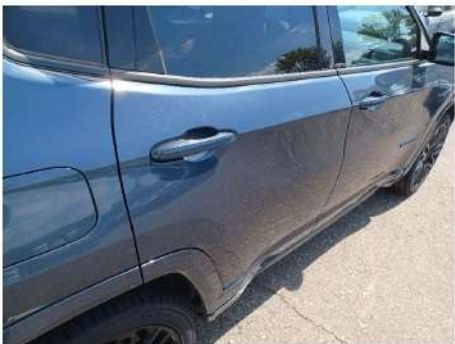
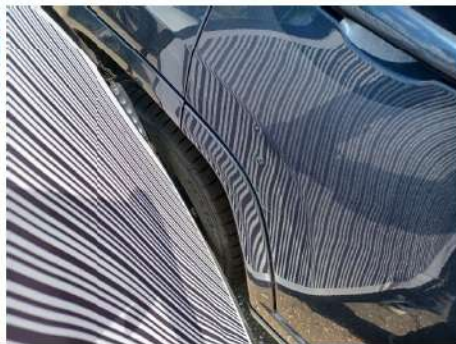
Porta / Posteriore Destro / Ammaccato vernice incisa

010	Porta / Posteriore Destro	Ammaccato vernice incisa	Riparazione
 	Tempo Carrozzeria	Tempo Verniciatura	Importo ricambio
	1,50 h	1,50 h	-
	Importo Carrozzeria	Importo Verniciatura	ImportoMaterialiDiConsumo

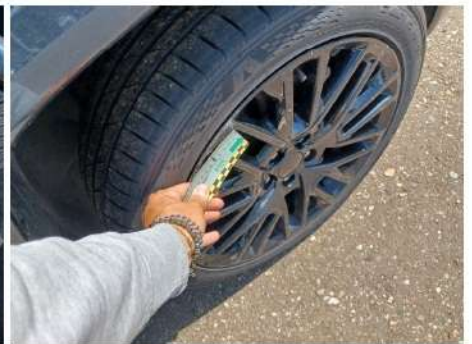
Cerchio in lega / Anteriore Destro / Riga

011	Cerchio in lega / Anteriore Destro Materiale : Alluminio / Diametro Cerchio/Pneumatico : 19 "	Riga	Smart repair
 	Tempo Carrozzeria	Tempo Verniciatura	Importo ricambio
	-	-	-
	Importo Carrozzeria	Importo Verniciatura	ImportoMaterialiDiConsumo
	-	-	-

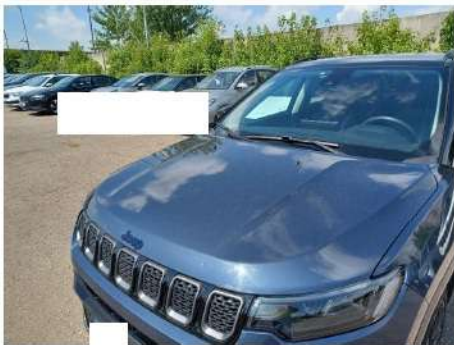
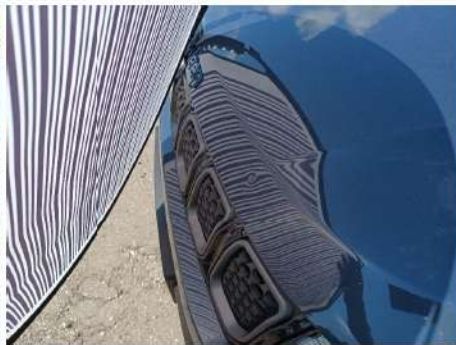
Cofano anteriore / - / Ammaccato vernice incisa

#	Elemento	Danno	Operazione	importo netto
001	Cofano anteriore / -	Ammaccato vernice incisa	Riparazione	60,00 EUR
 		Tempo Carrozzeria	Tempo Verniciatura	Importo ricambio
				-
		Importo Carrozzeria	Importo Verniciatura	ImportoMaterialiDiConsumo
				-
				Forfait
				-

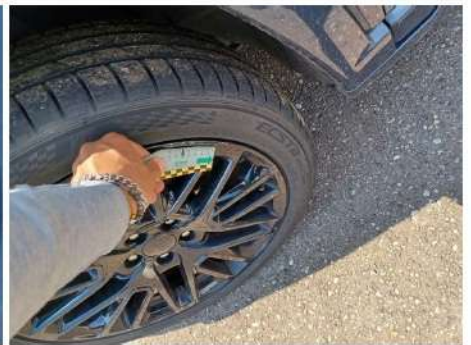
Cerchio in lega / Anteriore Sinistro / Riga

002	Cerchio in lega / Anteriore Sinistro Materiale : Alluminio / Diametro Cerchio/Pneumatico : 19 "	Riga	Smart repair	70,00 EUR

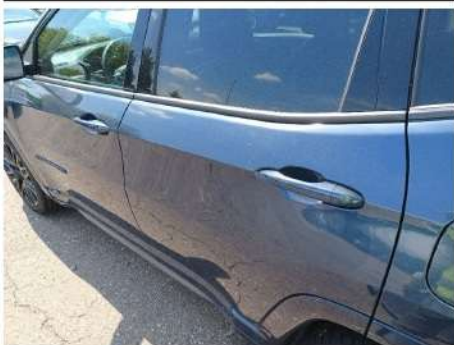
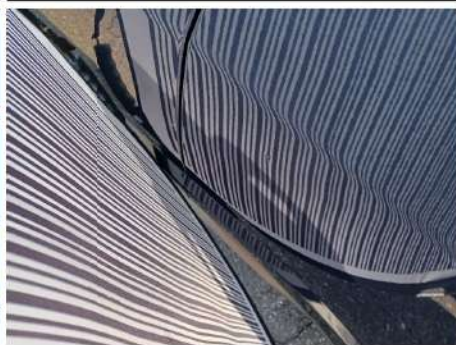
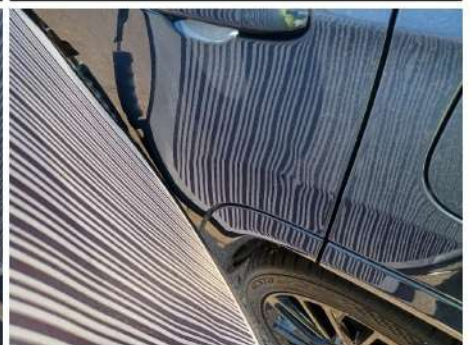
Porta / Posteriore Sinistro / Ammaccato vernice incisa

Tempo Carrozzeria -	Tempo Verniciatura -	Importo ricambio -	Forfait
	Importo Carrozzeria -	Importo Verniciatura -	ImportoMaterialiDiConsumo -	
003	Porta / Posteriore Sinistro	Ammaccato vernice incisa	Riparazione

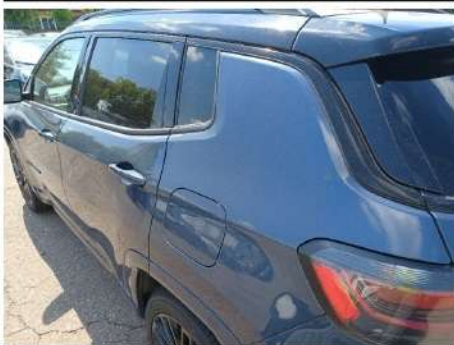
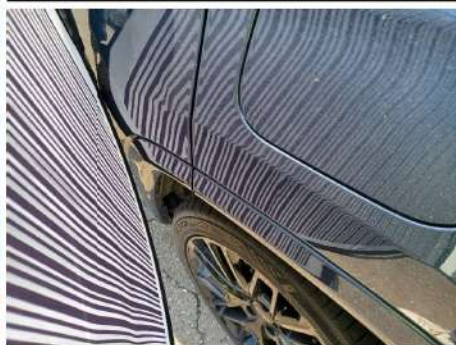
Parafango / Posteriore Sinistro / Rientranza

Tempo Carrozzeria 1,50 h	Tempo Verniciatura 1,50 h	Importo ricambio -	
	Importo Carrozzeria	Importo Verniciatura	ImportoMaterialiDiConsumo	
004	Parafango / Posteriore Sinistro	Rientranza	Smart repair

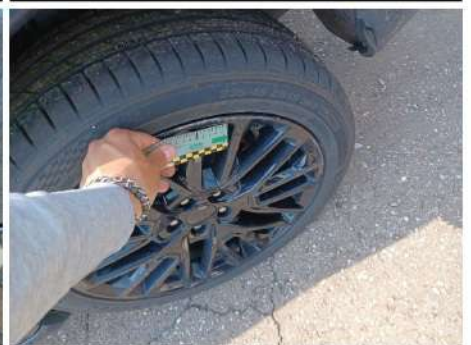
Cerchio in lega / Posteriore Sinistro / Riga

Tempo Carrozzeria -	Tempo Verniciatura -	Importo ricambio -	
	Importo Carrozzeria -	Importo Verniciatura -	ImportoMaterialiDiConsumo -	
005	Cerchio in lega / Posteriore Sinistro Materiale : Alluminio / Diametro Cerchio/Pneumatico : 19 "	Riga	Smart repair	IR
