Zustandsbericht

Kunde :	Allane SE HCBE	Amtl. Kennzeichen :	FS-P1 104E
Berichtsnummer :	000000924217-DE926		
Referenznummer:	31190664

Hyundai Kona (OS)(2017->) Select Elektro 2WD

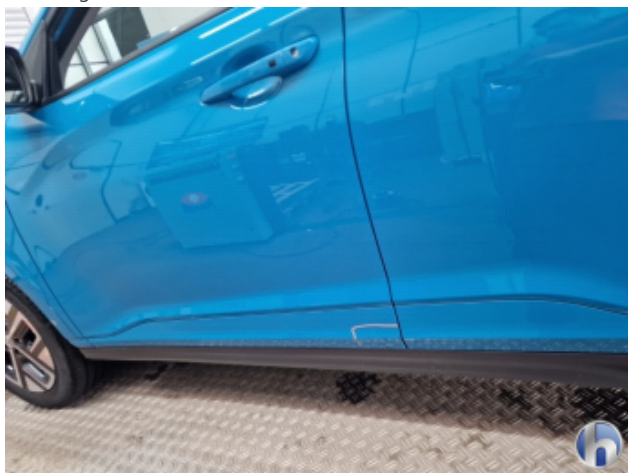
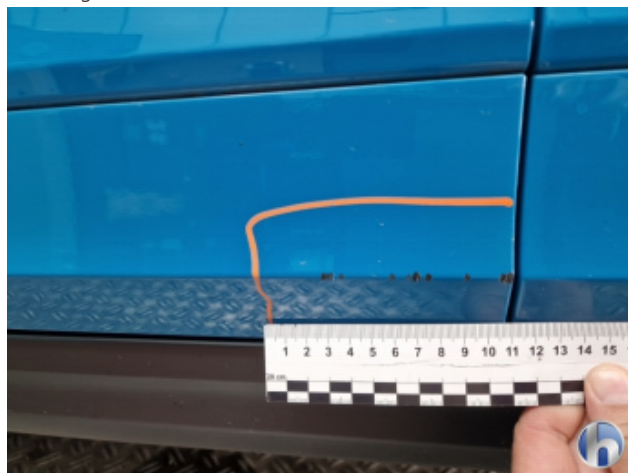
1. Tür Vorne - Links
Beschädigt - Smart Repair

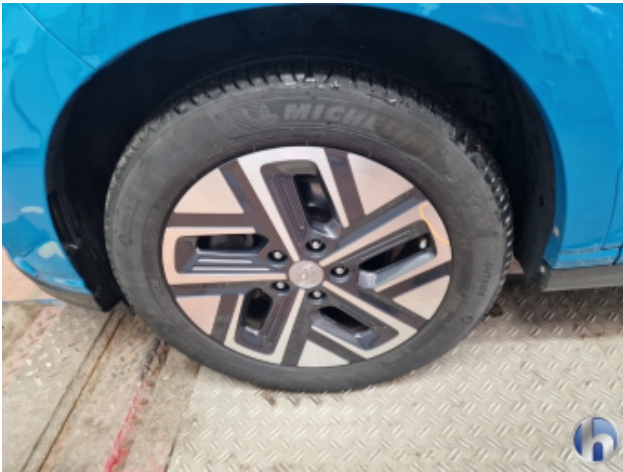
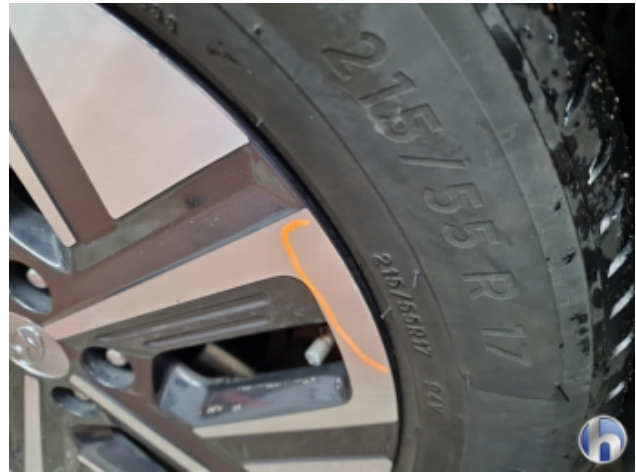
2. Felge Vorne - Links
Kratzer - Smart Repair

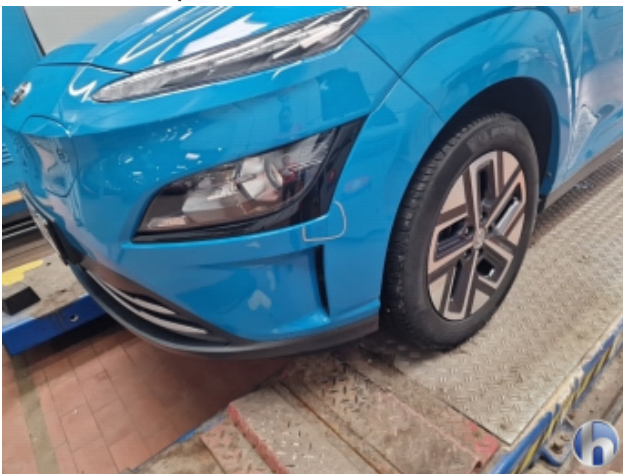
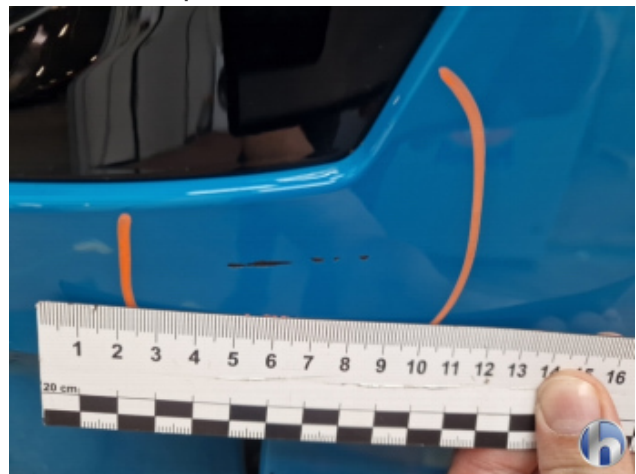
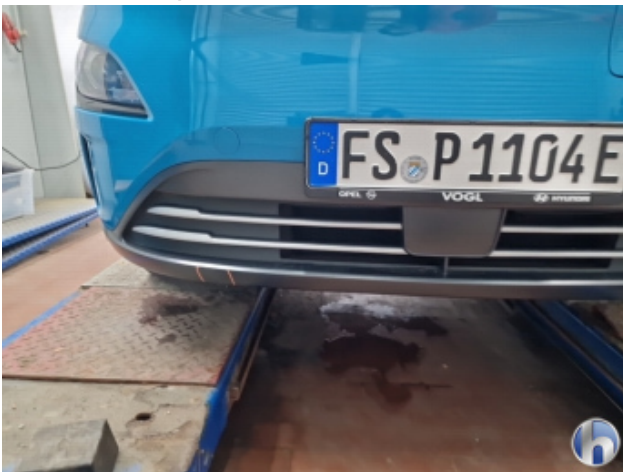
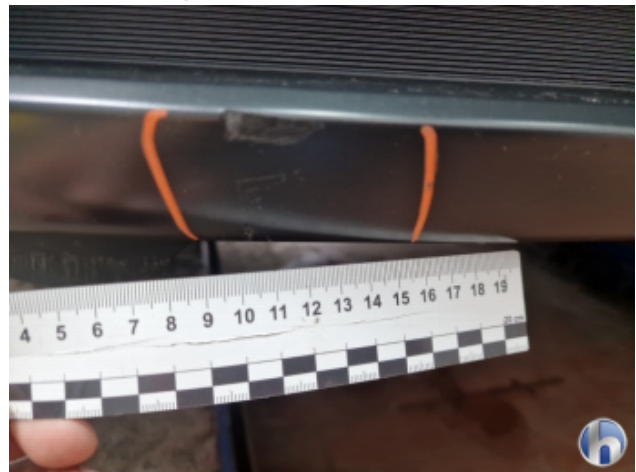
3. Stoßfänger Vorne
Kratzer - Smart Repair

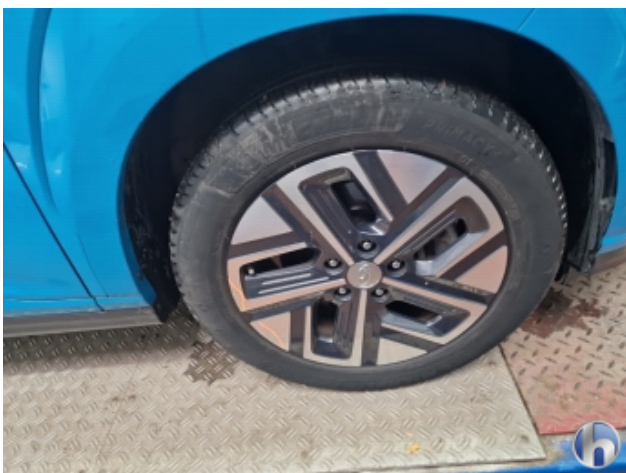
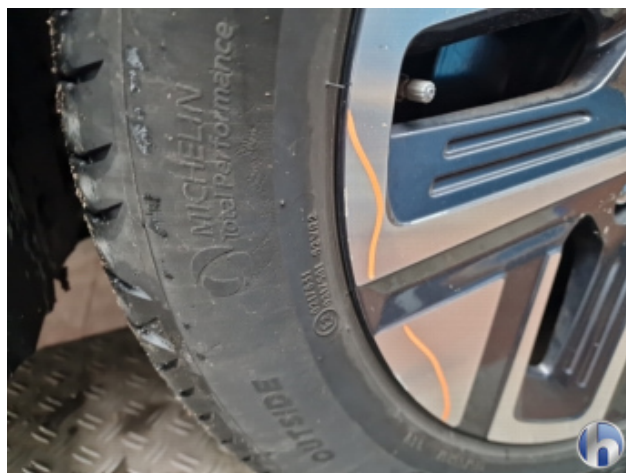
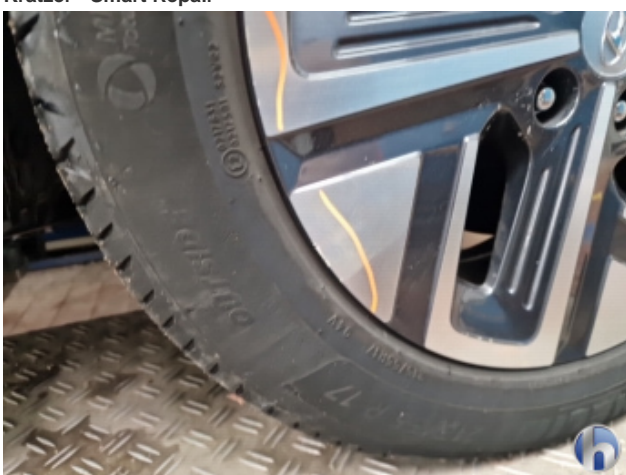
4. Felge Vorne - Rechts
Kratzer - Smart Repair

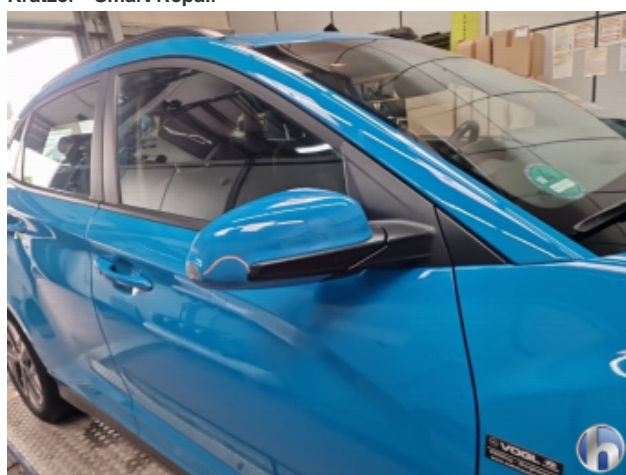
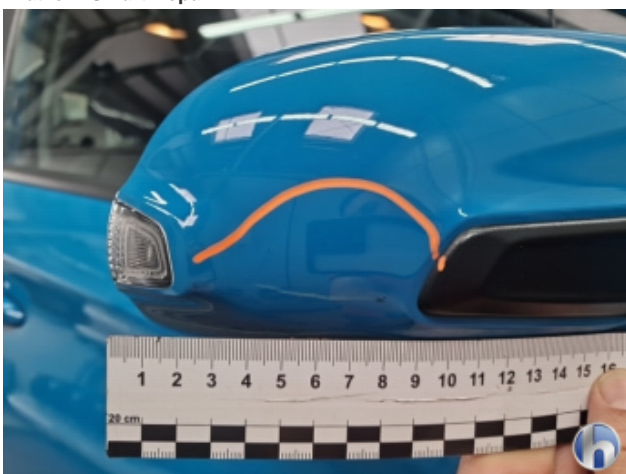
5. Außenspiegel Gehäuse - Rechts
Kratzer - Smart Repair

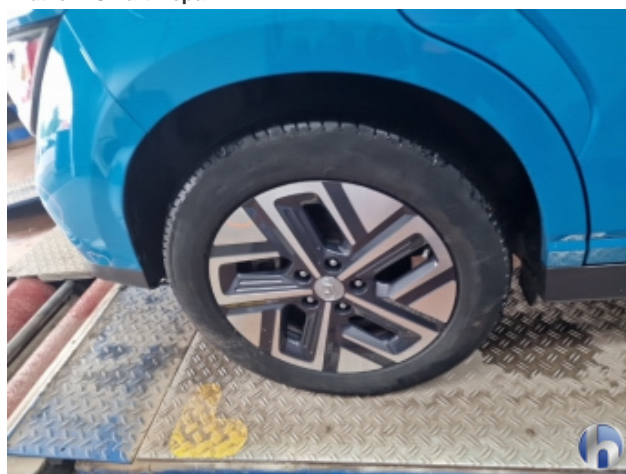
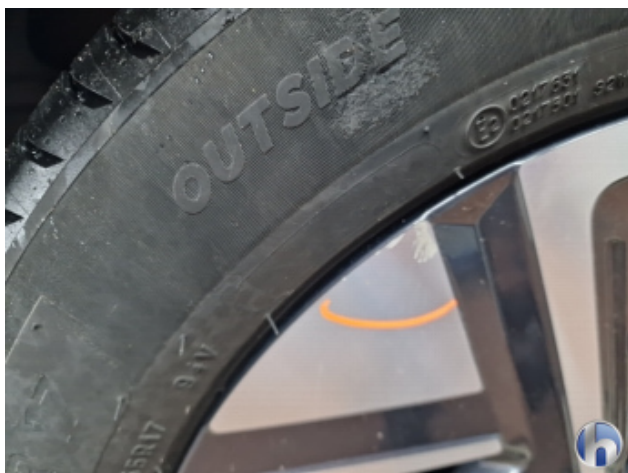
6. Felge Hinten - Rechts
Beschädigt - Smart Repair

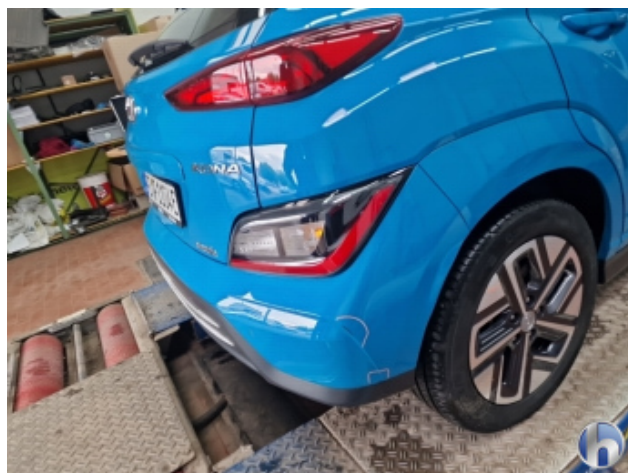
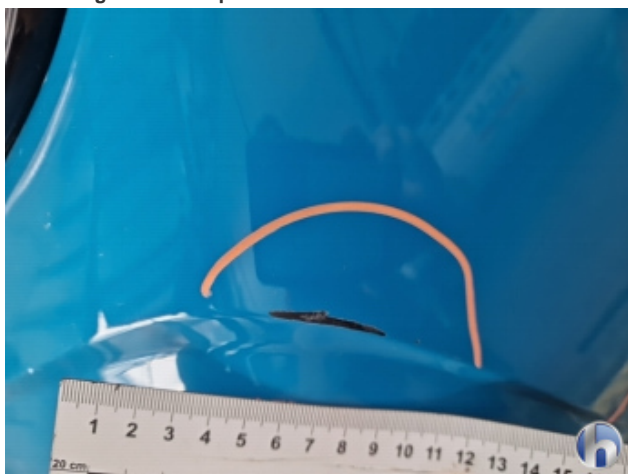
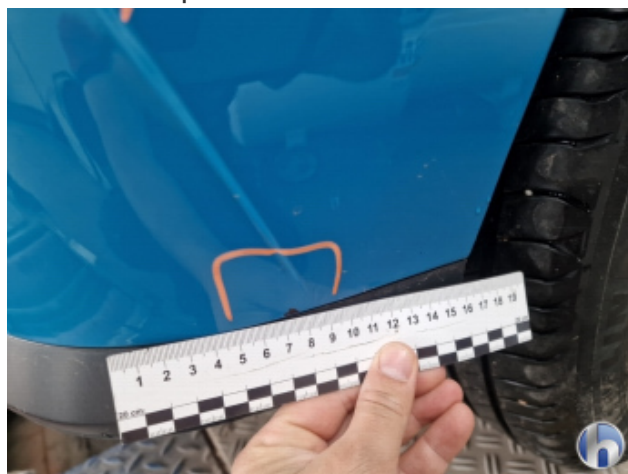
7. Stoßfänger Hinten
Kratzer - Smart Repair

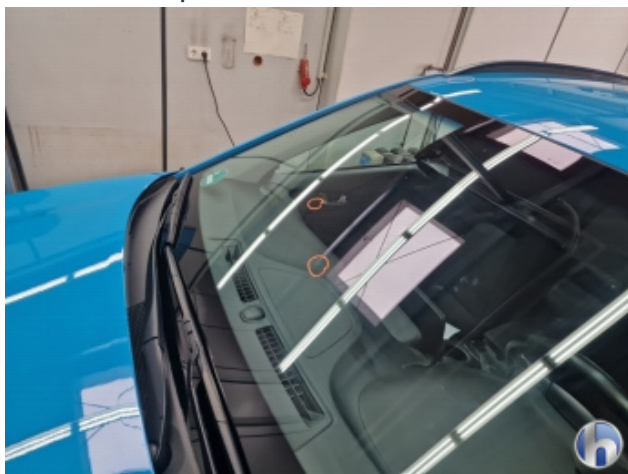
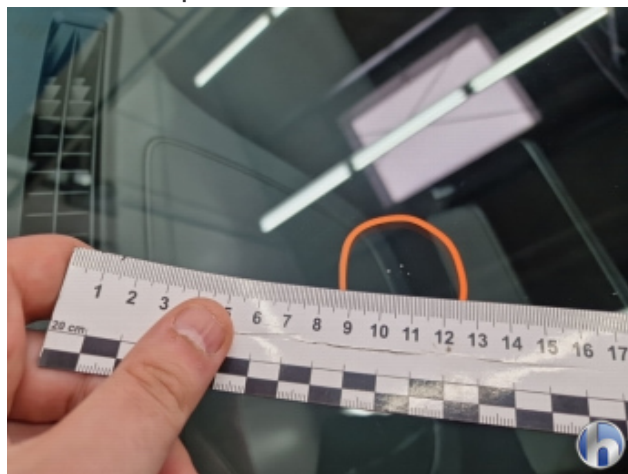
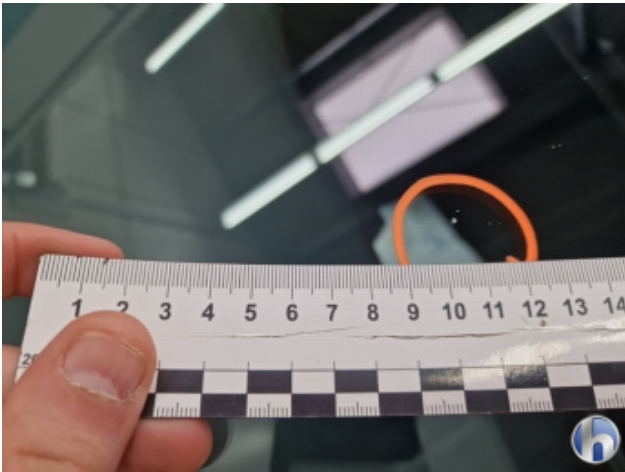
8. Windschutzscheibe
Gebrauchsspuren - Ohne Reparatur
