## Zustandsbericht

| Kennzeichen | HH-CP 1091 | Fzg.-Ident.-Nummer | WBA11FZ070FP88602 |
| Fabrikat | BMW | 1. Zulassung | 19.04.2023 |
| Typ | 318d Touring | Fahrzeugart | PKW |

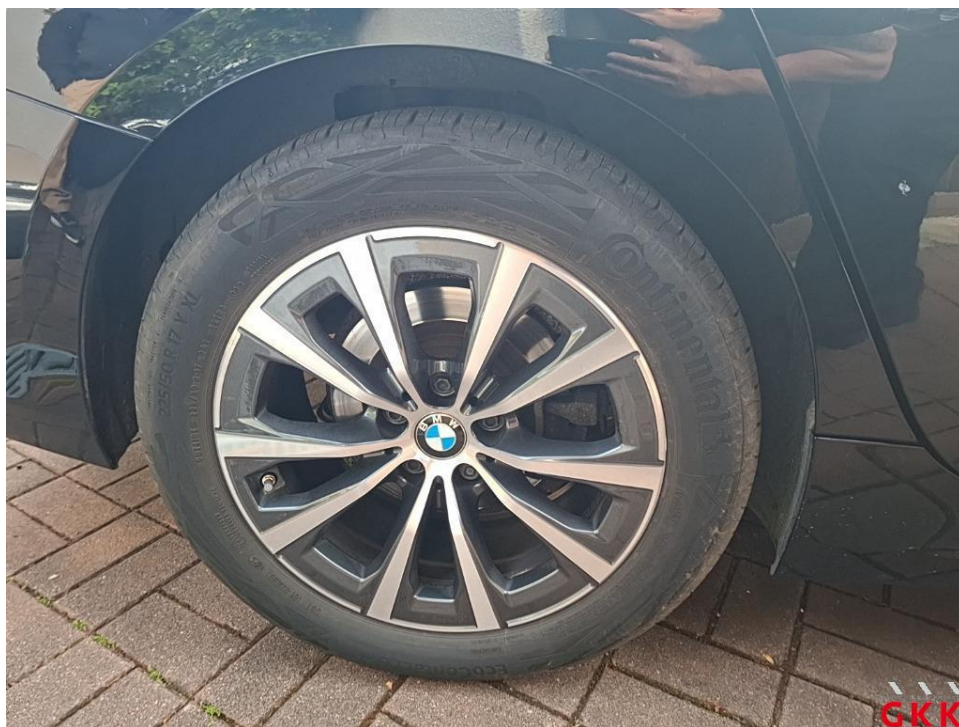
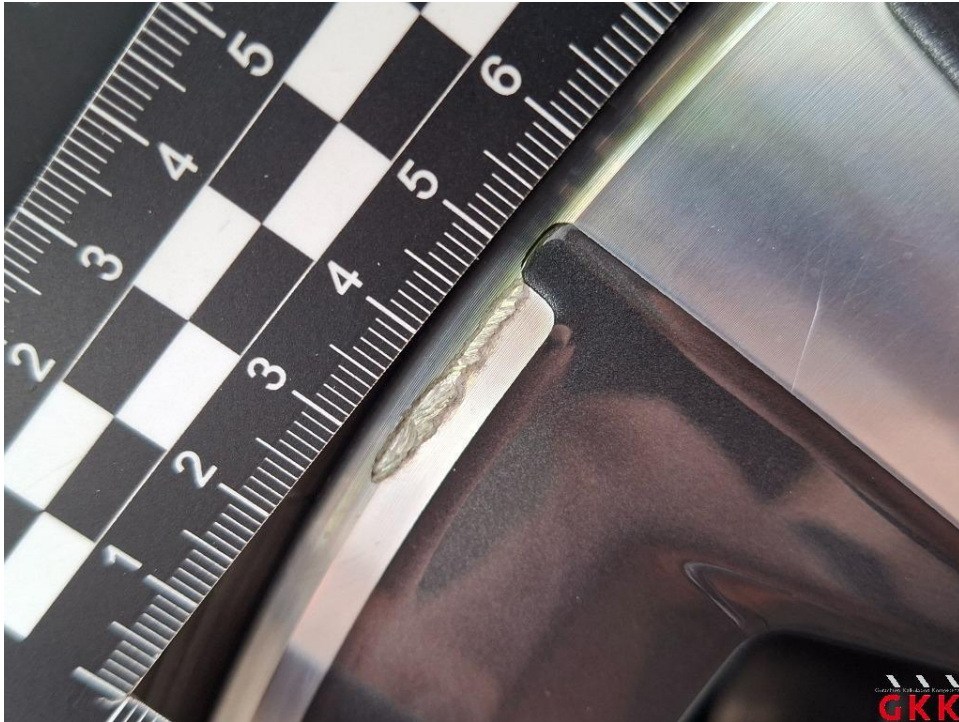
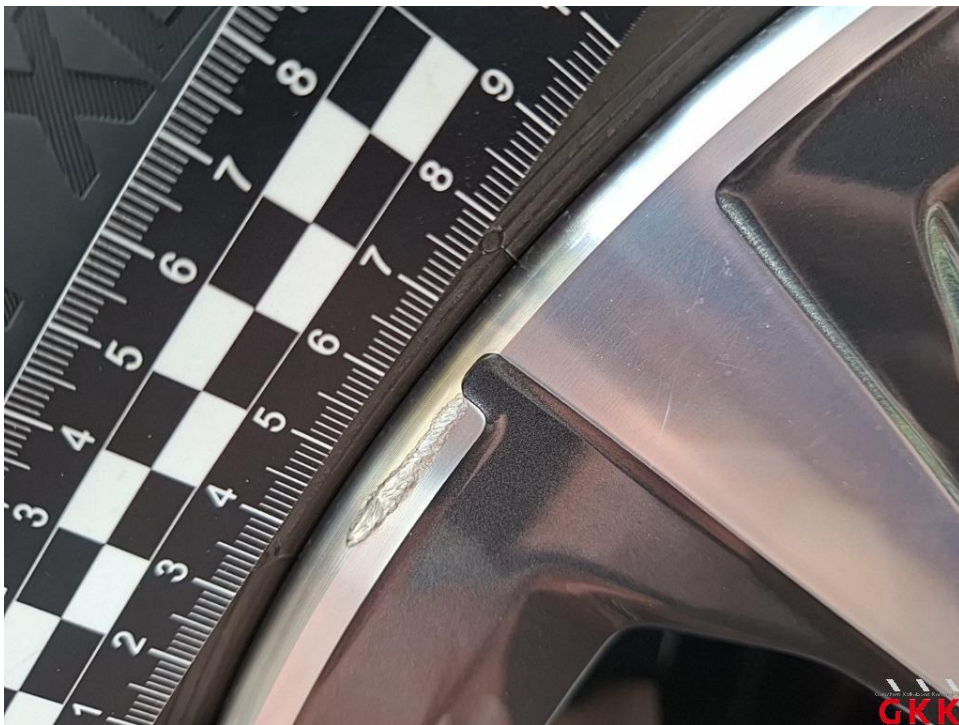
LM-Rad hinten rechts, Materialabtrag (Bild 12, Bild 13, Bild 14)

Bild 12. LM-Rad, hinten rechts, Materialabtrag, ersetzen

Bild 13. LM-Rad, hinten rechts, Materialabtrag, ersetzen

Bild 14. LM-Rad, hinten rechts, Materialabtrag, ersetzen

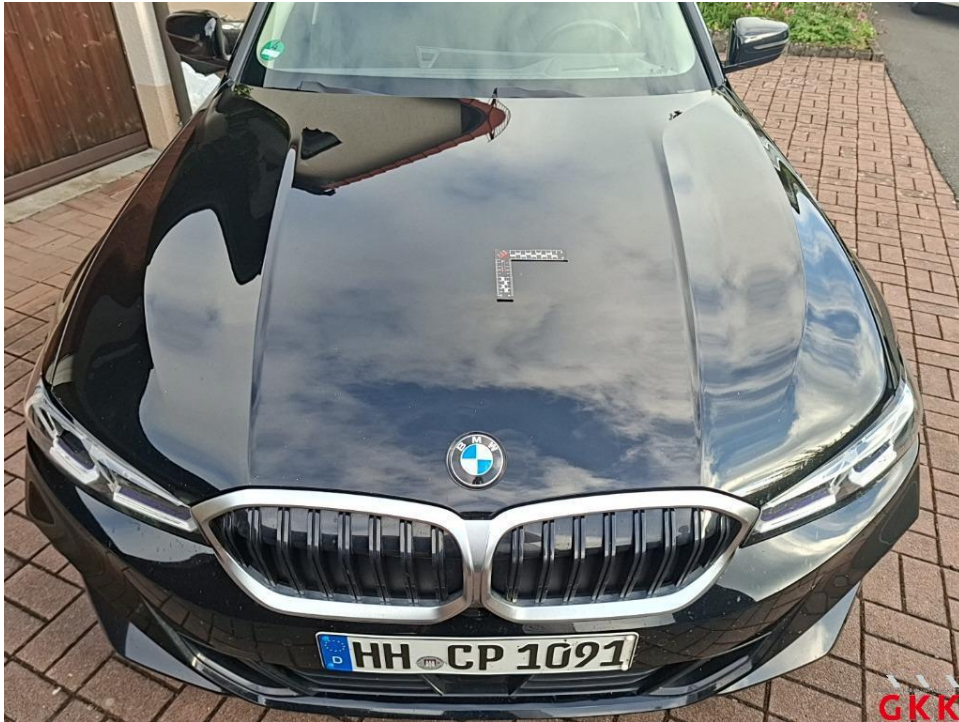
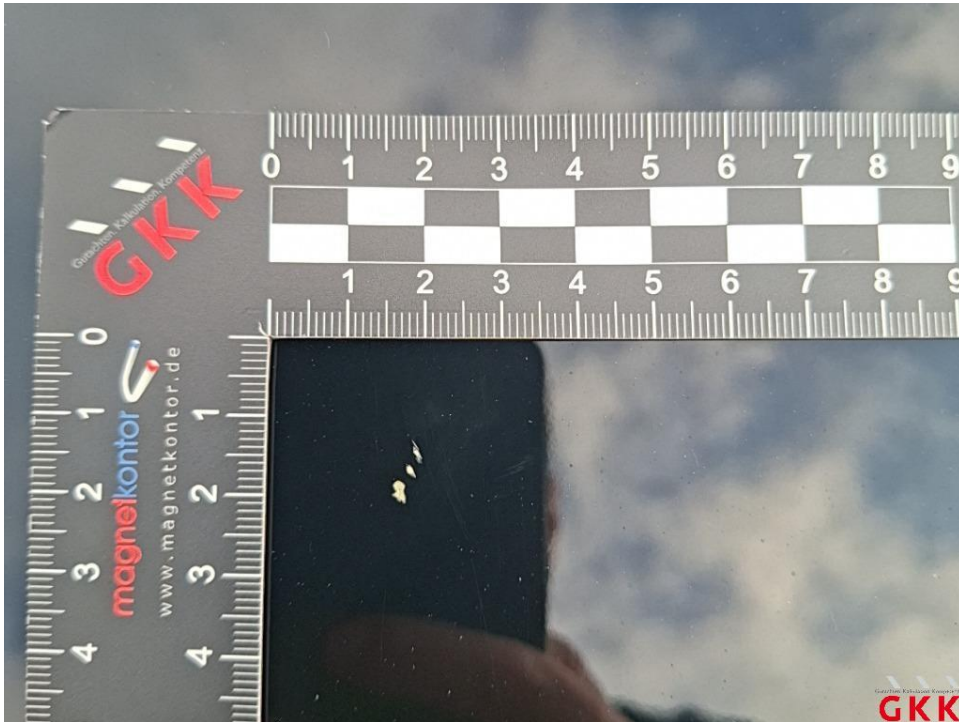
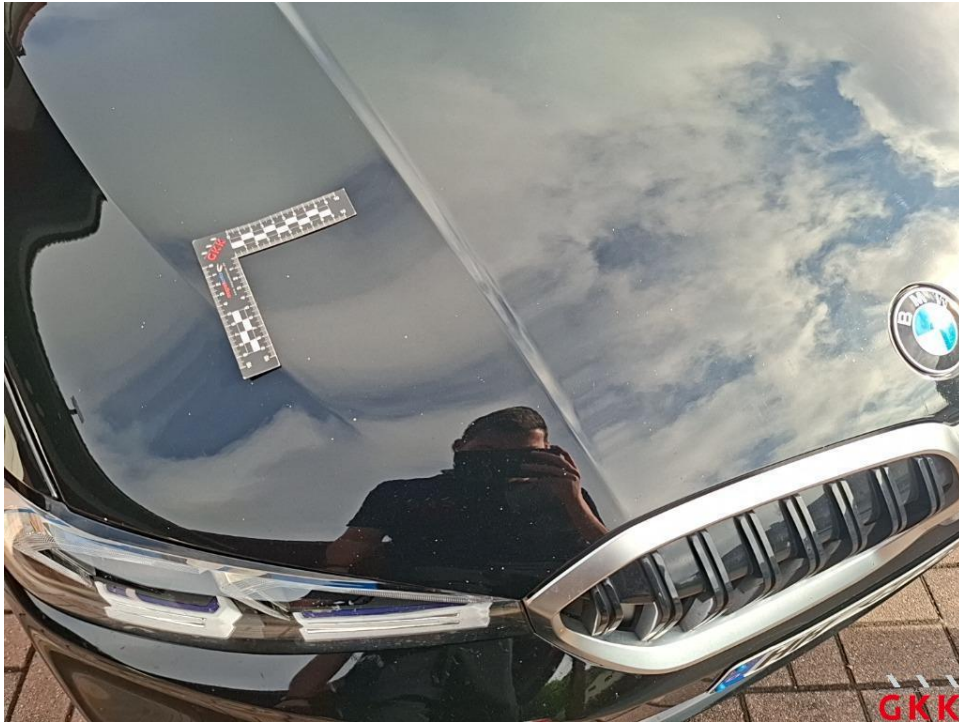
Motorhaube, Steinschlag und Kratzer (Bild 15, Bild 16, Bild 17)

Bild 15. Motorhaube, Steinschlag und Kratzer, lackieren

Bild 16. Motorhaube, Steinschlag und Kratzer, lackieren

Bild 17. Motorhaube, Steinschlag und Kratzer, lackieren

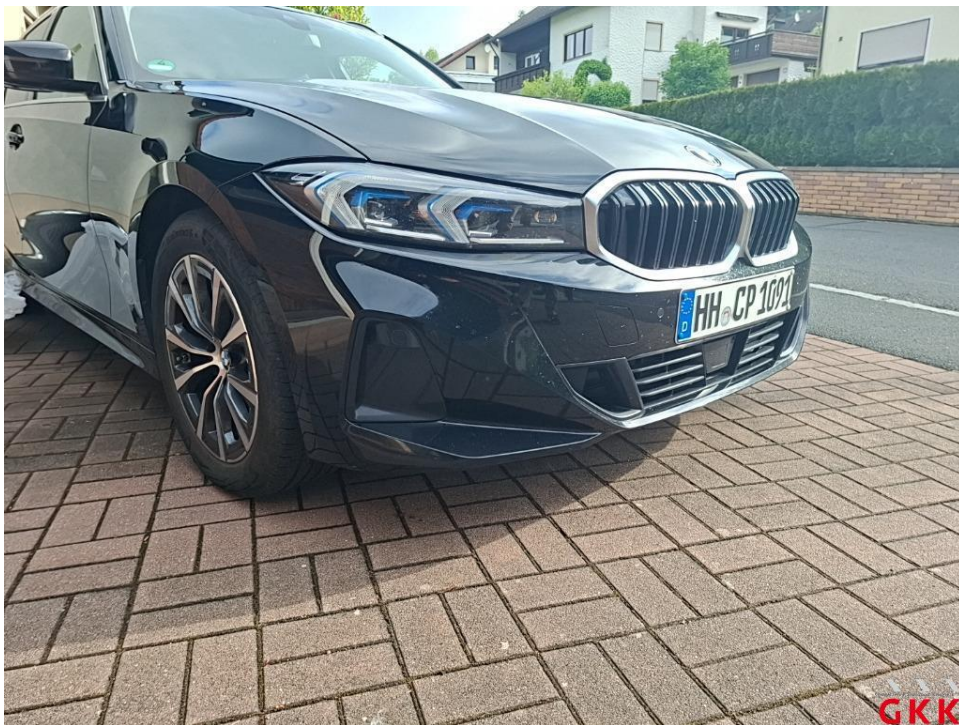
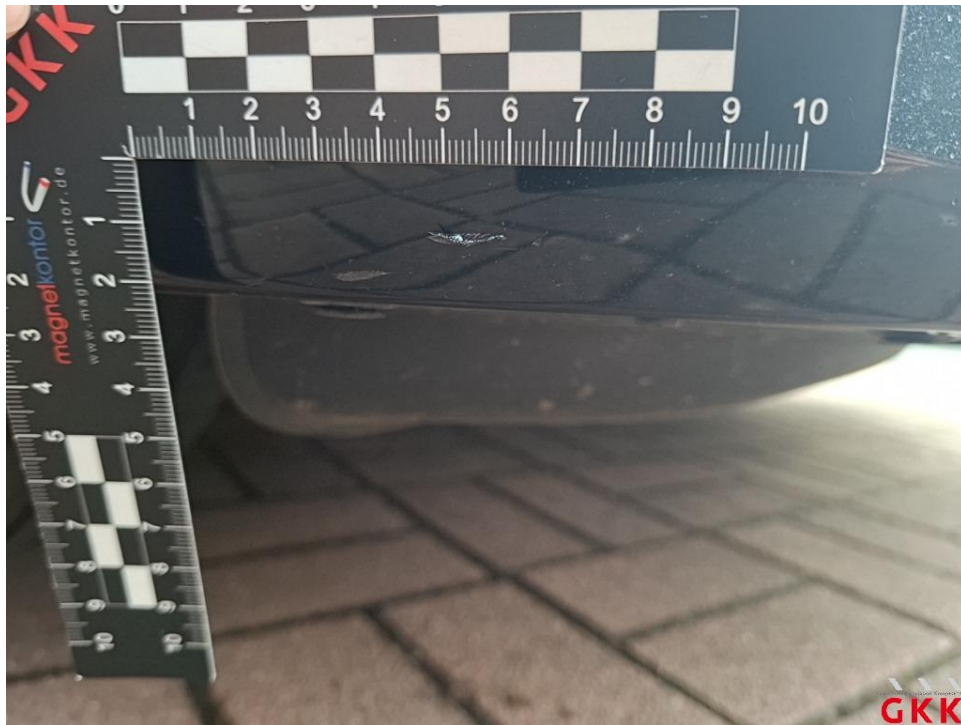
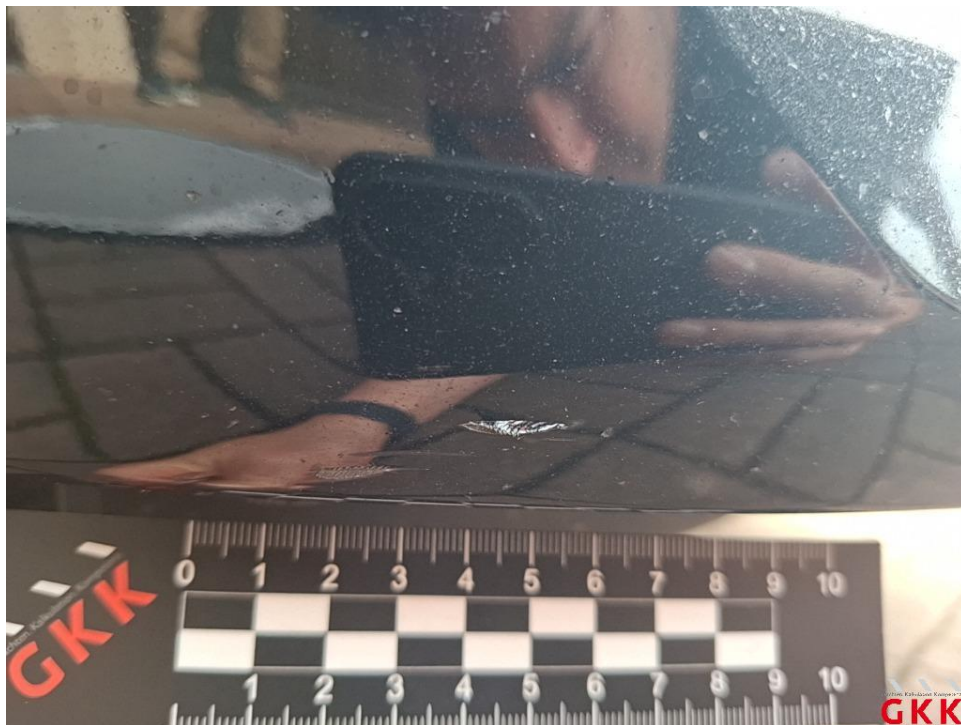
Stoßfänger vorne Verkleidung -lackiert-, verkratzt (Bild 18, Bild 19, Bild 20)

Bild 18. Stoßfänger vorne, Verkleidung -lackiert-, verkratzt, Smartrepair

Bild 19. Stoßfänger vorne, Verkleidung -lackiert-, verkratzt, Smartrepair

Bild 20. Stoßfänger vorne, Verkleidung -lackiert-, verkratzt, Smartrepair

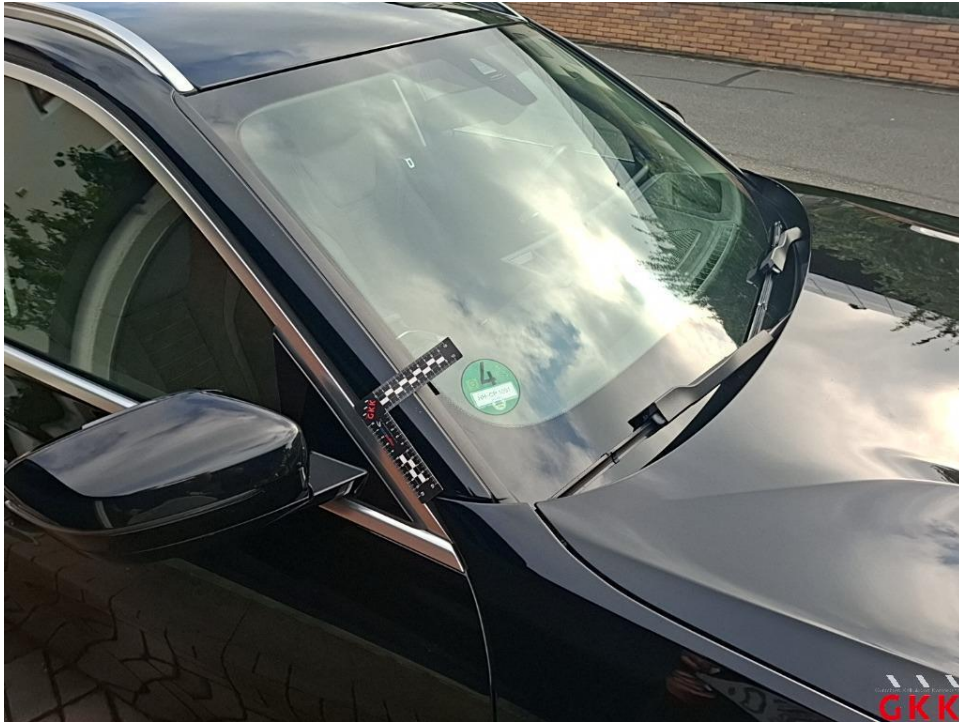
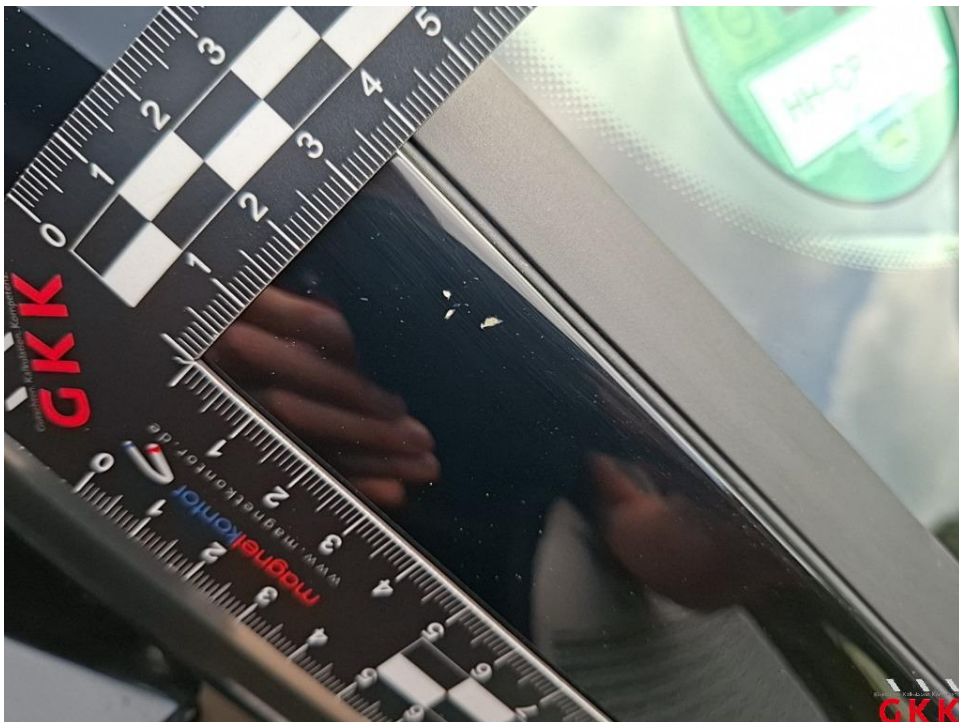
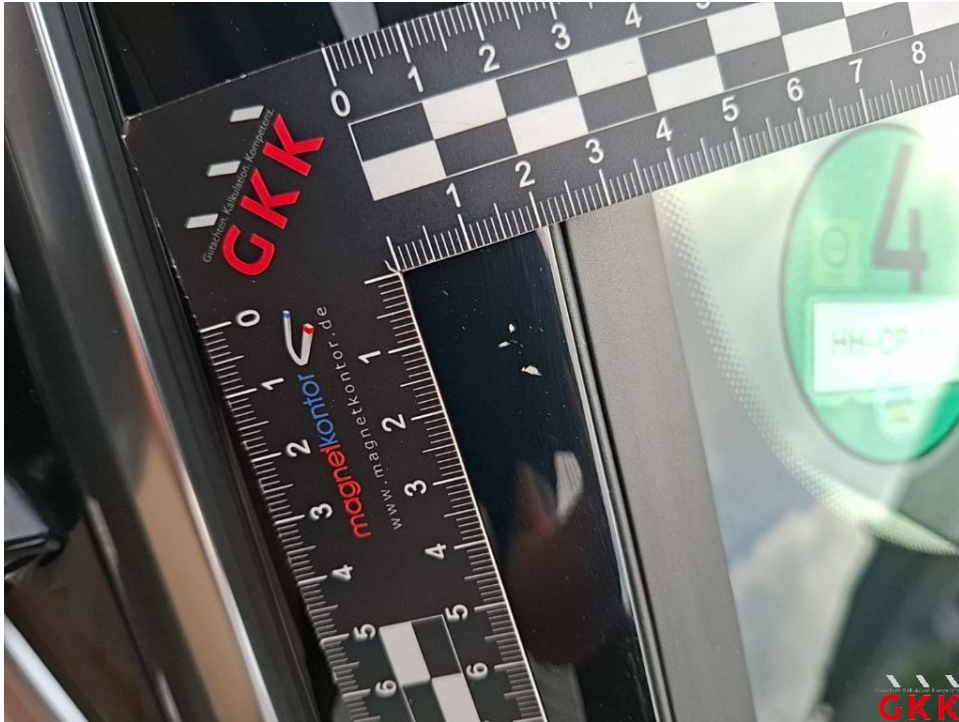
A- Säule rechts, Steinschlag und Kratzer (Bild 21, Bild 22, Bild 23)

Bild 21. A- Säule rechts, Steinschlag und Kratzer, auslegen, schleifen, polieren

Bild 22. A- Säule rechts, Steinschlag und Kratzer, auslegen, schleifen, polieren

Bild 23. A- Säule rechts, Steinschlag und Kratzer, auslegen, schleifen, polieren

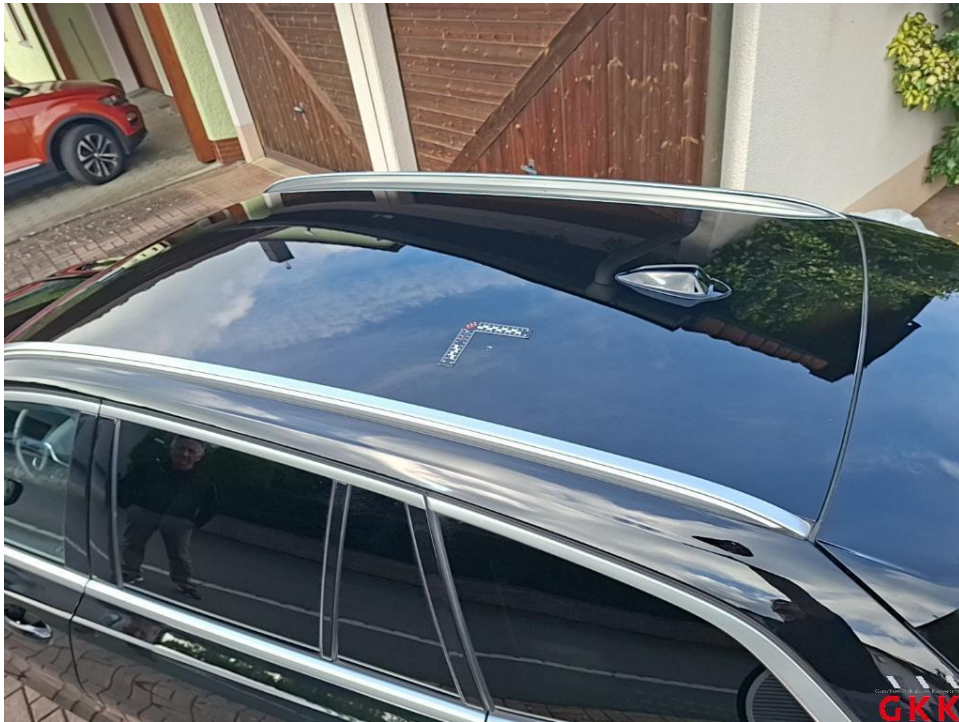
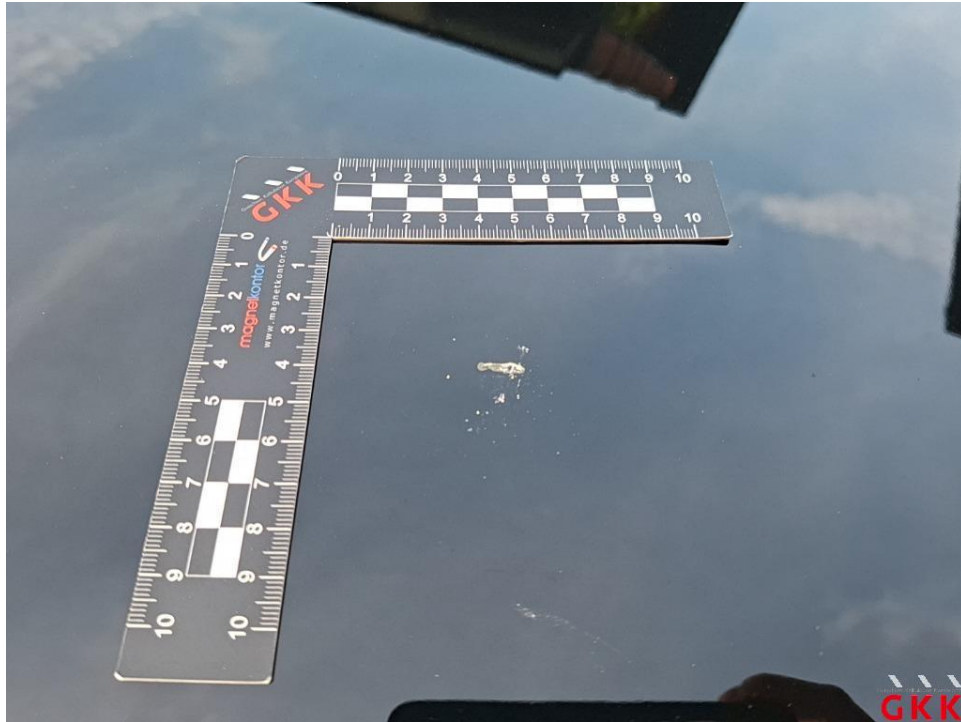
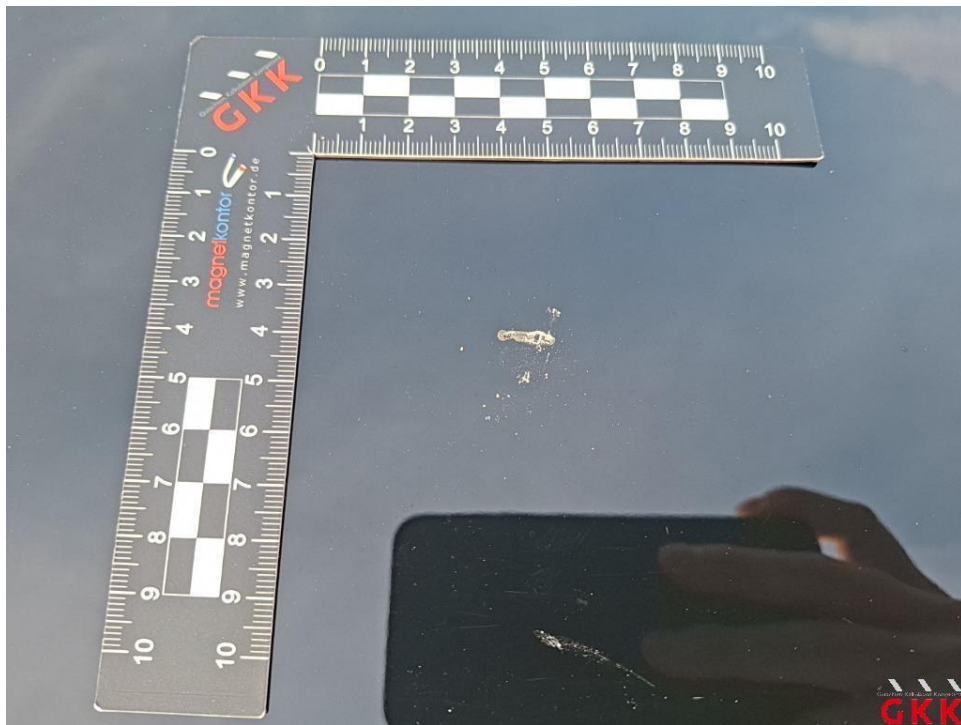
Dach, Harzanhaftungen/-rückstände (Bild 24, Bild 25, Bild 26)

Bild 24. Dach, Harzanhaftungen/-rückstände, aufbereiten

Bild 25. Dach, Harzanhaftungen/-rückstände, aufbereiten

Bild 26. Dach, Harzanhaftungen/-rückstände, aufbereiten

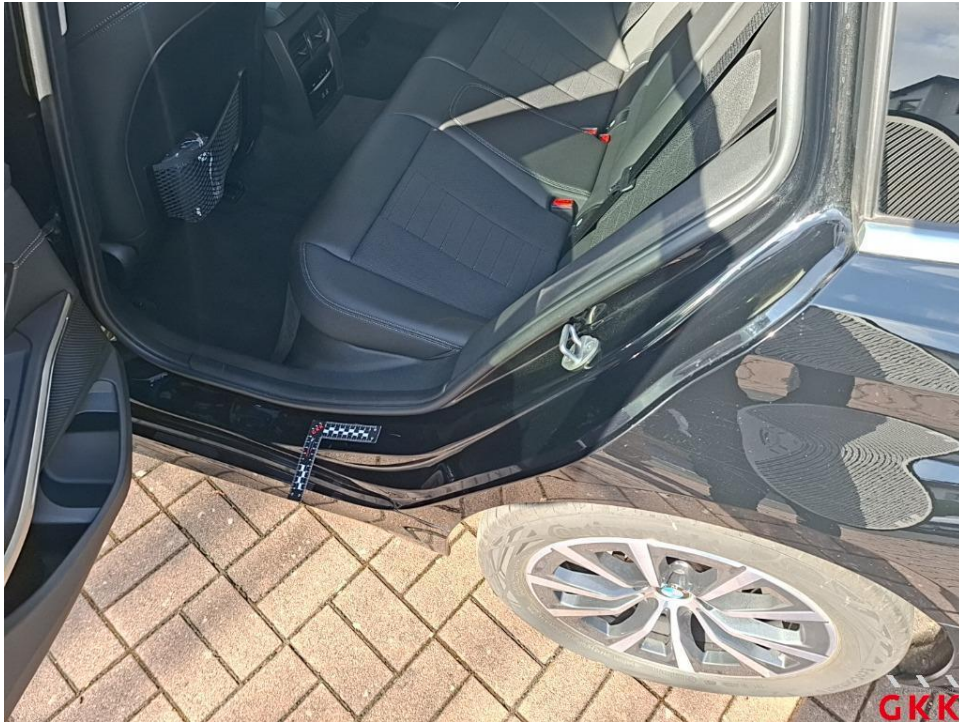
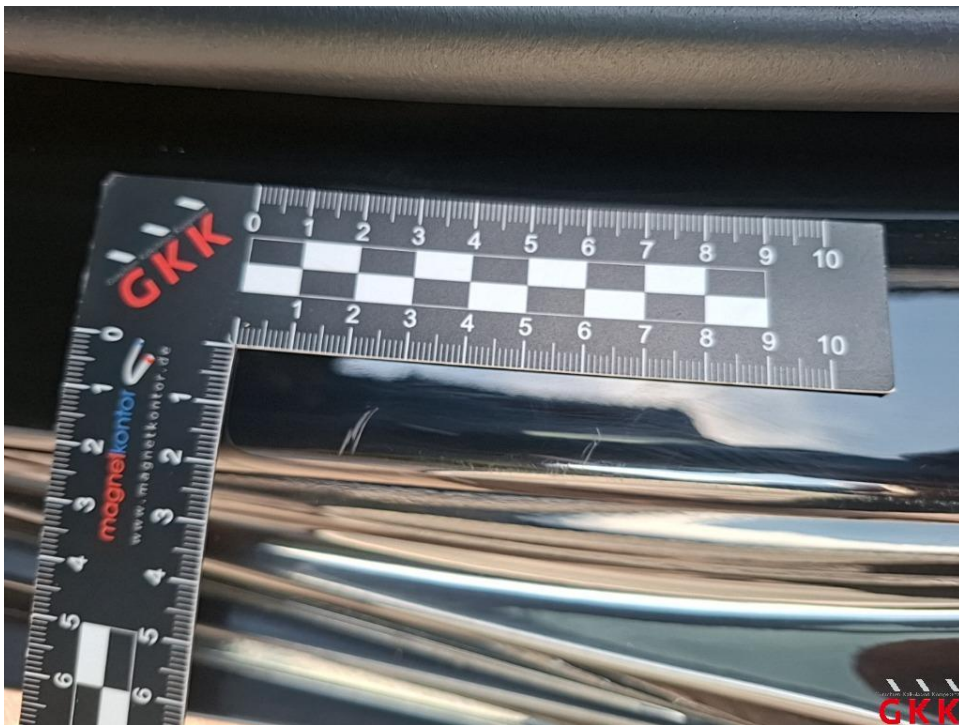
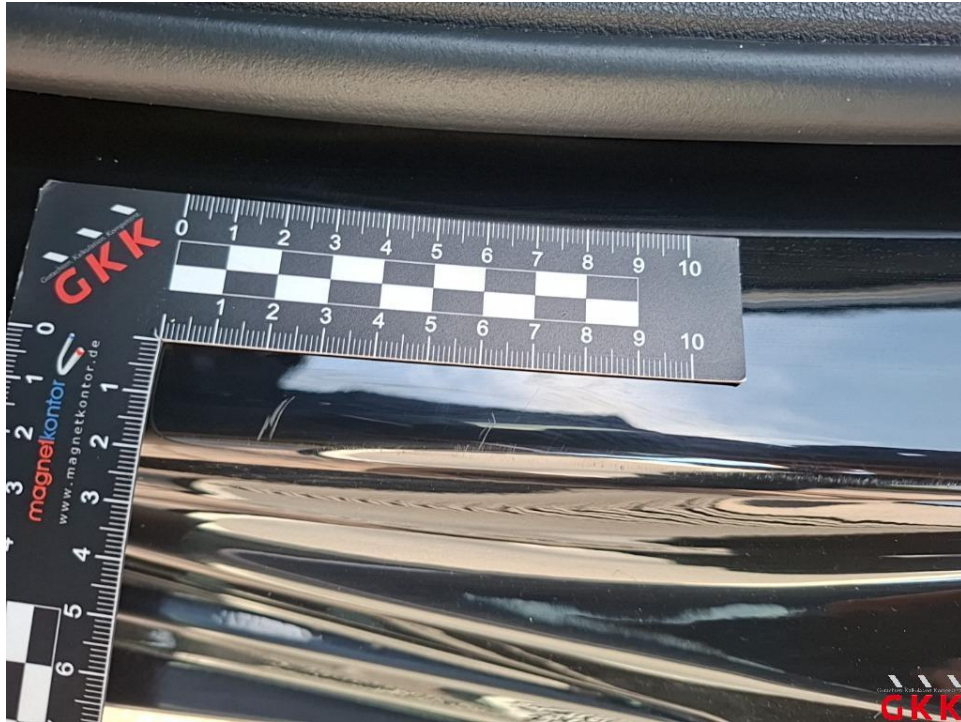
Tür hinten links Einstieg, verkratzt (Bild 27, Bild 28, Bild 29)

Bild 27. Tür hinten links, Einstieg, verkratzt, auslegen, schleifen, polieren

Bild 28. Tür hinten links, Einstieg, verkratzt, auslegen, schleifen, polieren

Bild 29. Tür hinten links, Einstieg, verkratzt, auslegen, schleifen, polieren

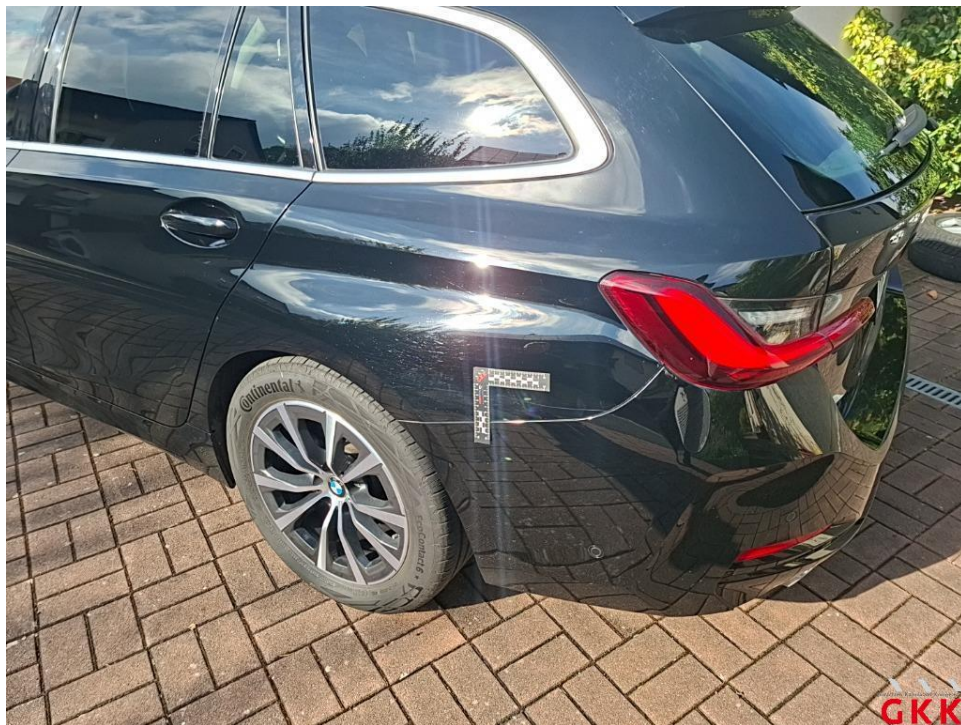
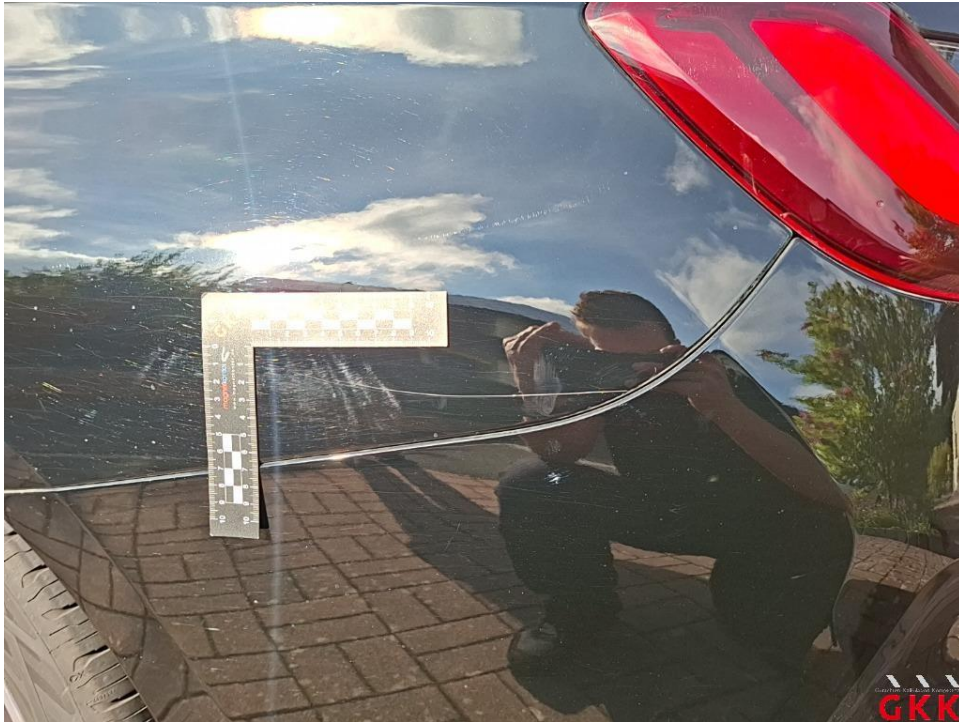
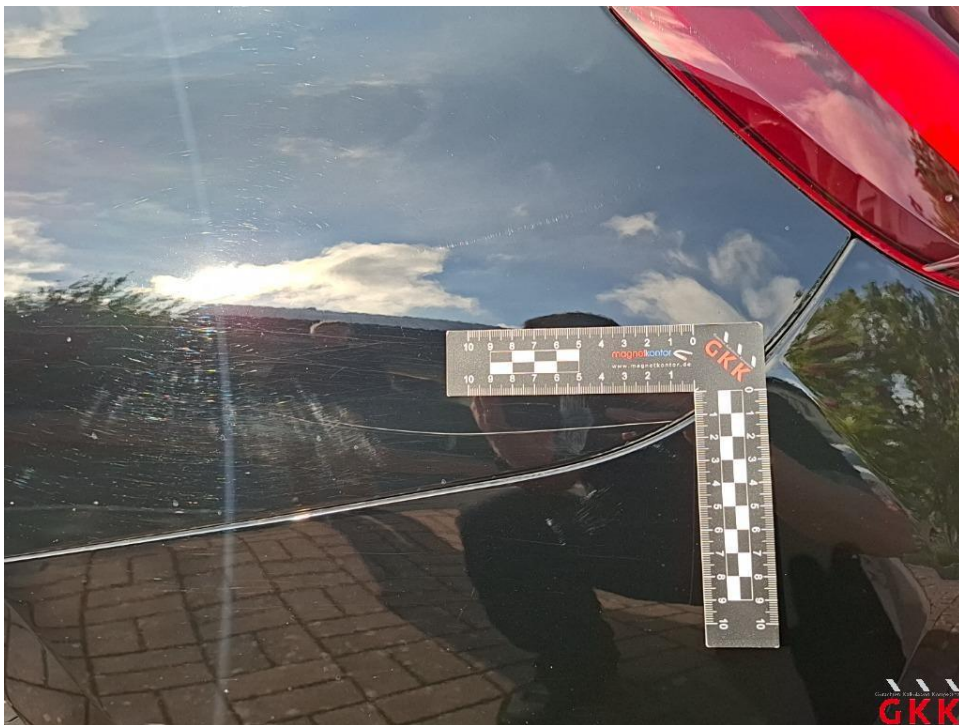
Seitenwand links, verkratzt (Bild 30, Bild 31, Bild 32)

Bild 30. Seitenwand links, verkratzt, lackieren

Bild 31. Seitenwand links, verkratzt, lackieren

Bild 32. Seitenwand links, verkratzt, lackieren

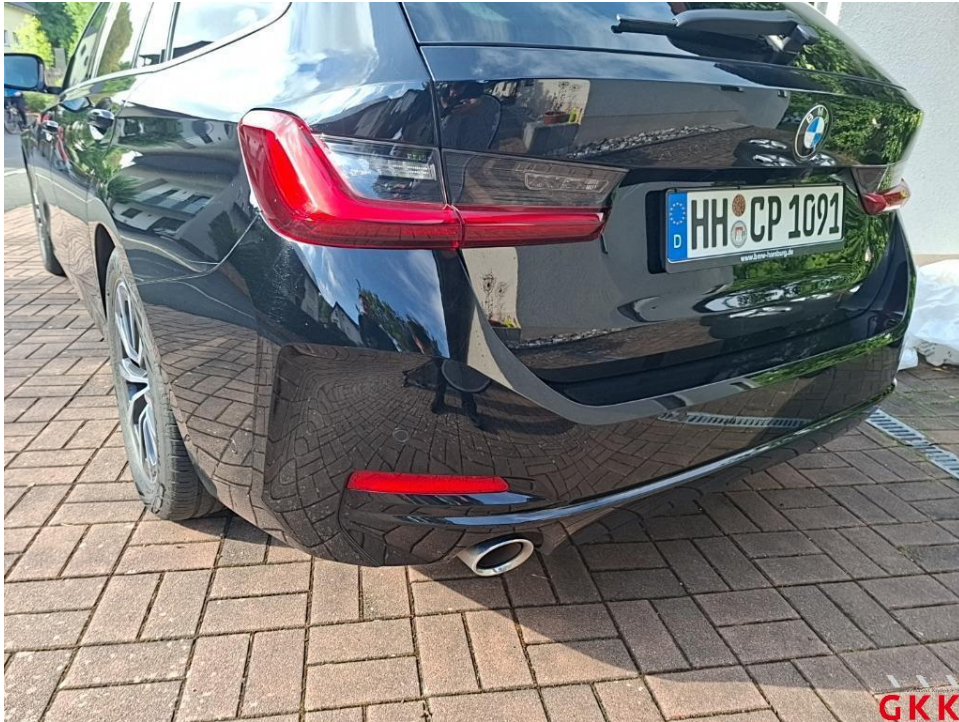
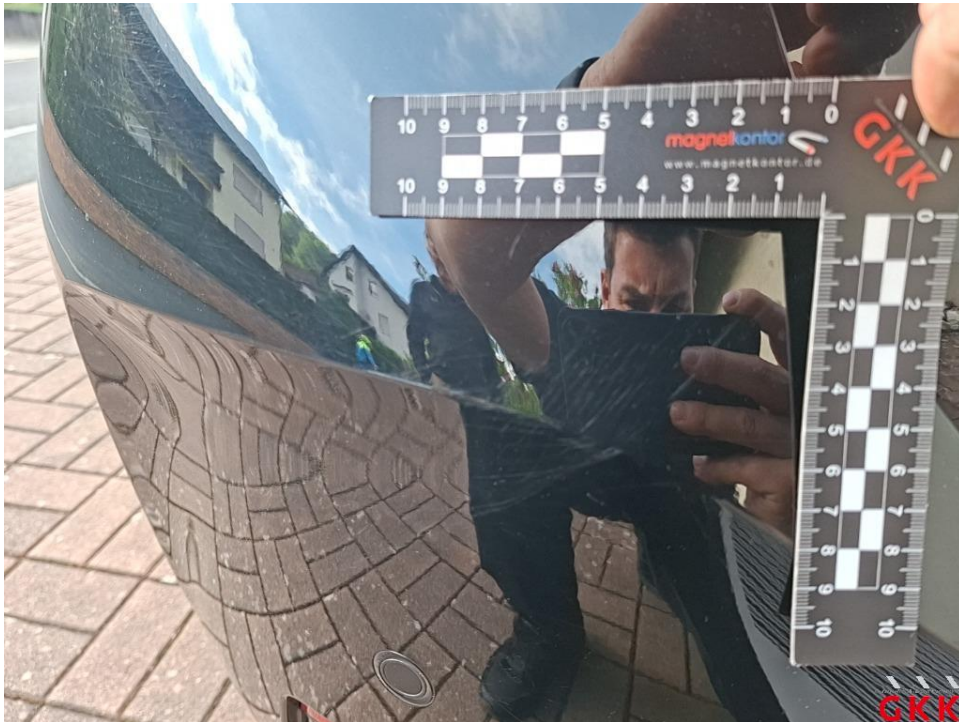
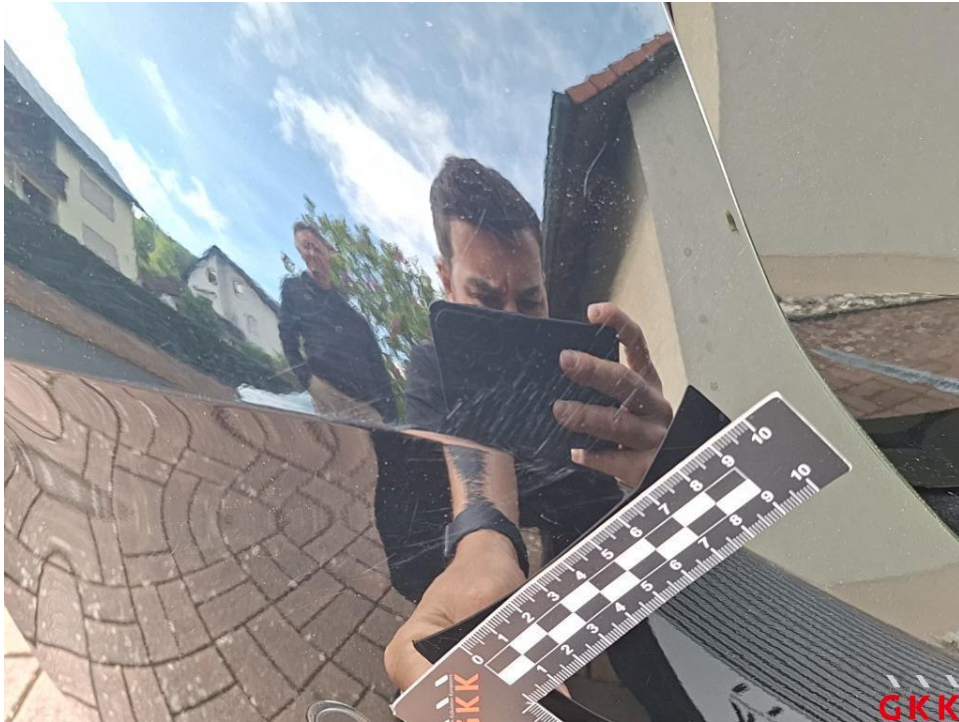
Stoßfänger hinten Verkleidung -lackiert-, verkratzt (Bild 33, Bild 34, Bild 35)

Bild 33. Stoßfänger hinten, Verkleidung -lackiert-, verkratzt, aufbereiten

Bild 34. Stoßfänger hinten, Verkleidung -lackiert-, verkratzt, aufbereiten

Bild 35. Stoßfänger hinten, Verkleidung -lackiert-, verkratzt, aufbereiten
