# Zustandsbericht / Minderwertgutachten

| Erstzulassung<br>Typ / Verkaufsbez. | 14.04.2021<br>Grandland X Plug-in-Hybrid<br>1.6 DI Start/Stop Aut<br>Ultimate | Hersteller<br>Aufbauart | OPEL<br>Geländewagen |
| Fahrzeug-Ident.-Nr. | W0VZ4DGZXMS026127 | HSN / TSN | 1844 / ALW |

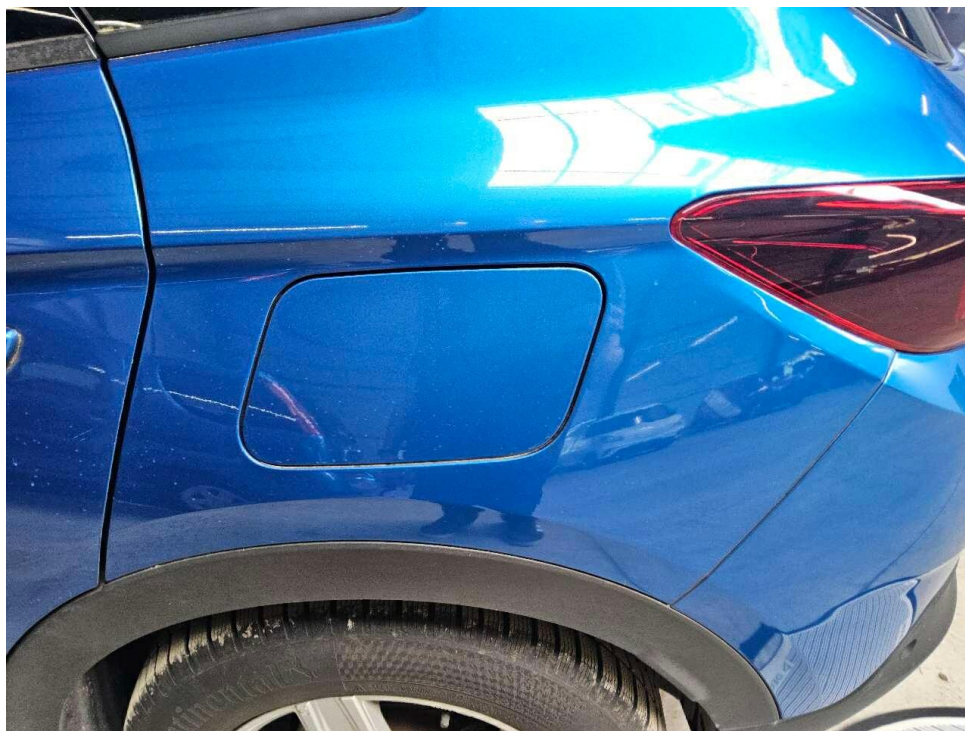
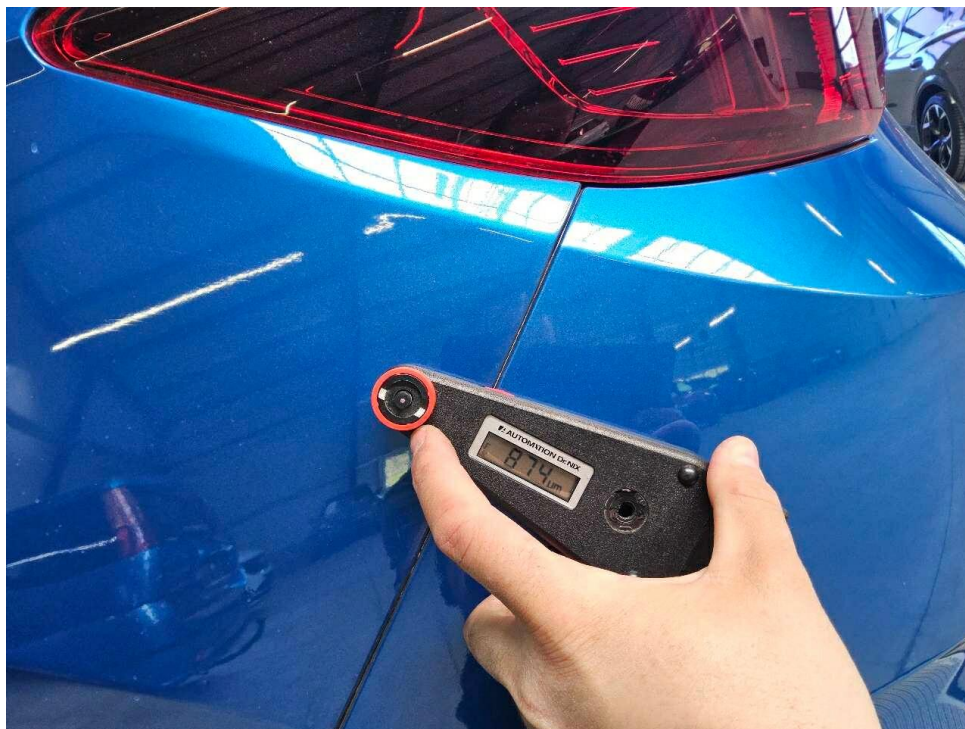
Bild 16 : Seitenwand hinten links erhöhte Lackschichtdicke

Bild 17 : Seitenwand hinten links erhöhte Lackschichtdicke

Es wurde eine optische Überprüfung auf Vorschäden und eine Lackschichtdickenmessung vorgenommen. Dabei wurden Nachlackierungen an folgenden Karosserieteilen festgestellt:

-Seitenwand hinten links

Ohne weitergehende Untersuchungen wurde nach dem Umfang der festgestellten Nachlackierungen und der Ausführungsqualität nach sachverständigem Ermessen (*kein*) merkantiler Minderwert angesetzt.

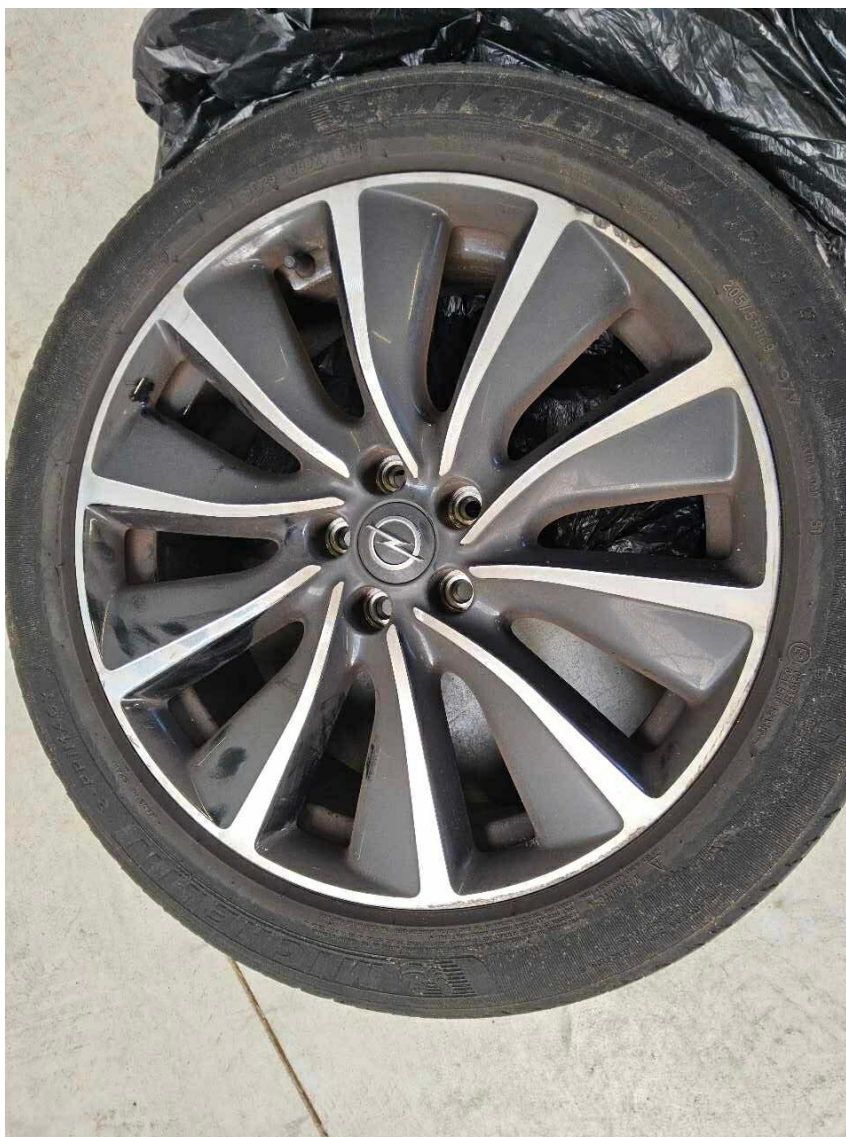
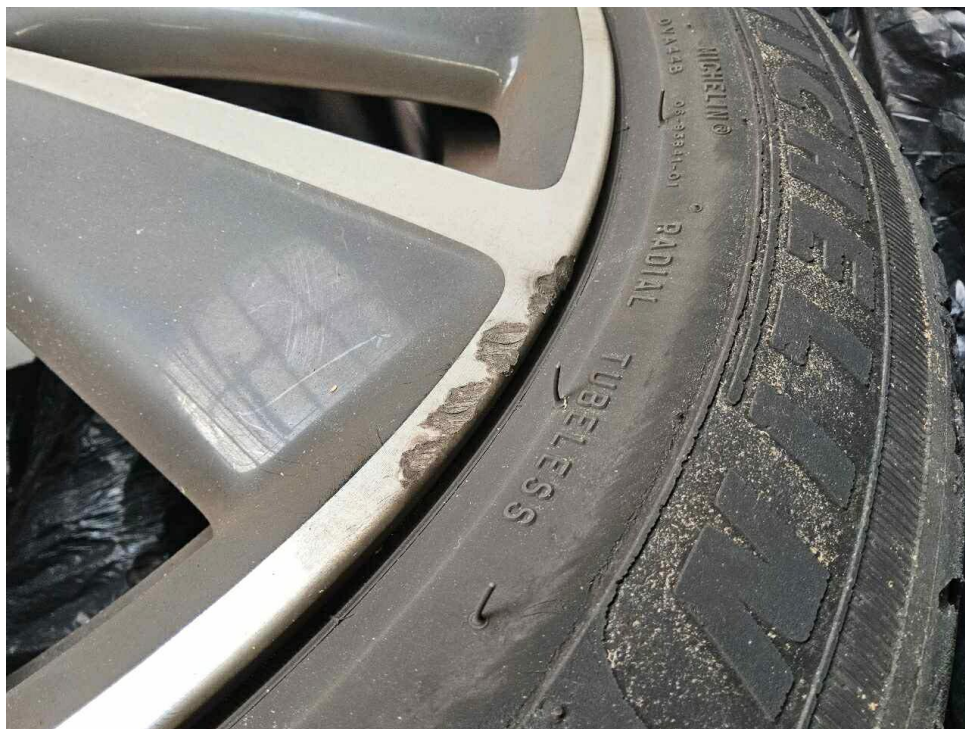
Bild 18 : Glanzgedrehte Leichtmetallfelge vorne rechts verschrammt, Materialabtrag >1mm

Bild 19 : Glanzgedrehte Leichtmetallfelge vorne rechts verschrammt, Materialabtrag >1mm

1. Glanzgedrehte Leichtmetallfelge vorne rechts verschrammt, Materialabtrag >1mm, erneuern (Bild 18, 19)
2. Glanzgedrehte Leichtmetallfelge vorne links verschrammt, Materialabtrag >1mm, erneuern (Bild 20, 21, 22)

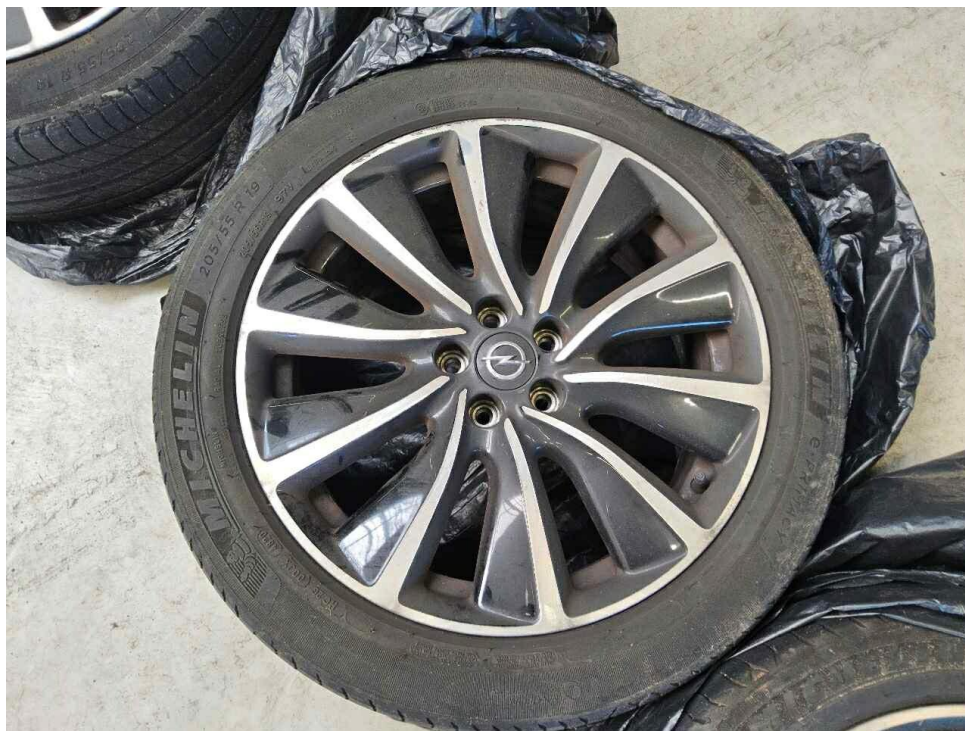
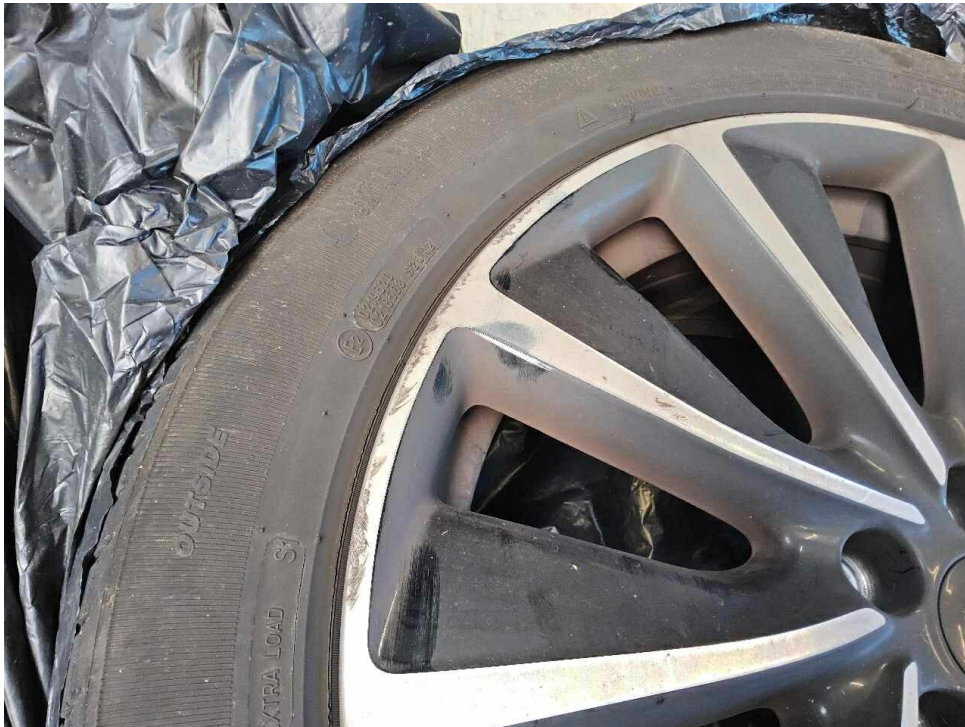
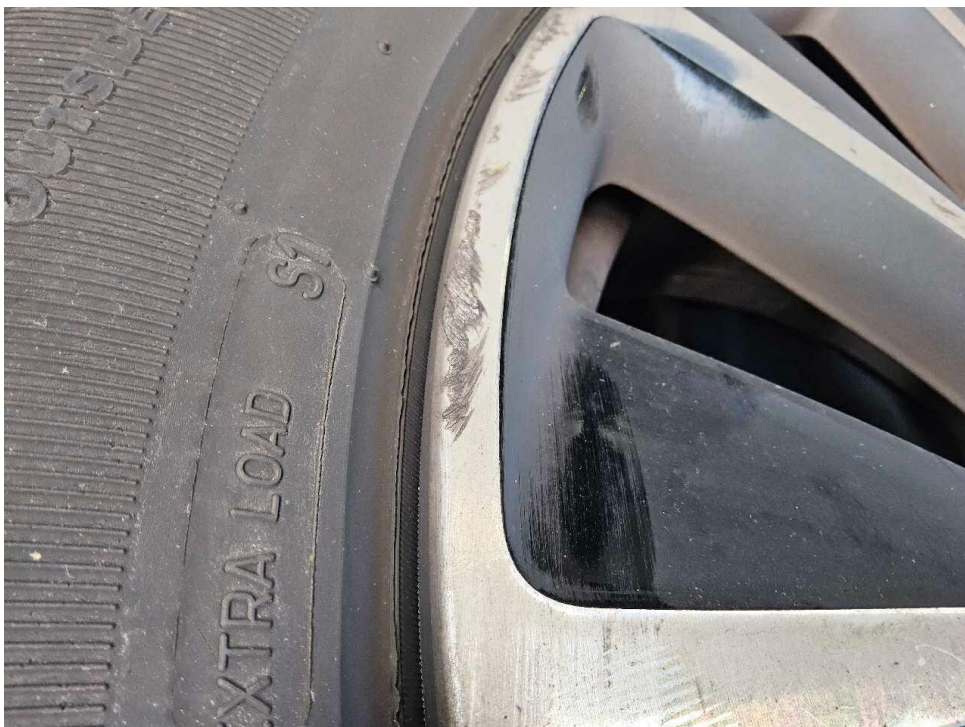
Bild 20 : Glanzgedrehte Leichtmetallfelge vorne links verschrammt, Materialabtrag >1mm

Bild 21 : Glanzgedrehte Leichtmetallfelge vorne links verschrammt, Materialabtrag >1mm

Bild 22 : Glanzgedrehte Leichtmetallfelge vorne links verschrammt, Materialabtrag >1mm

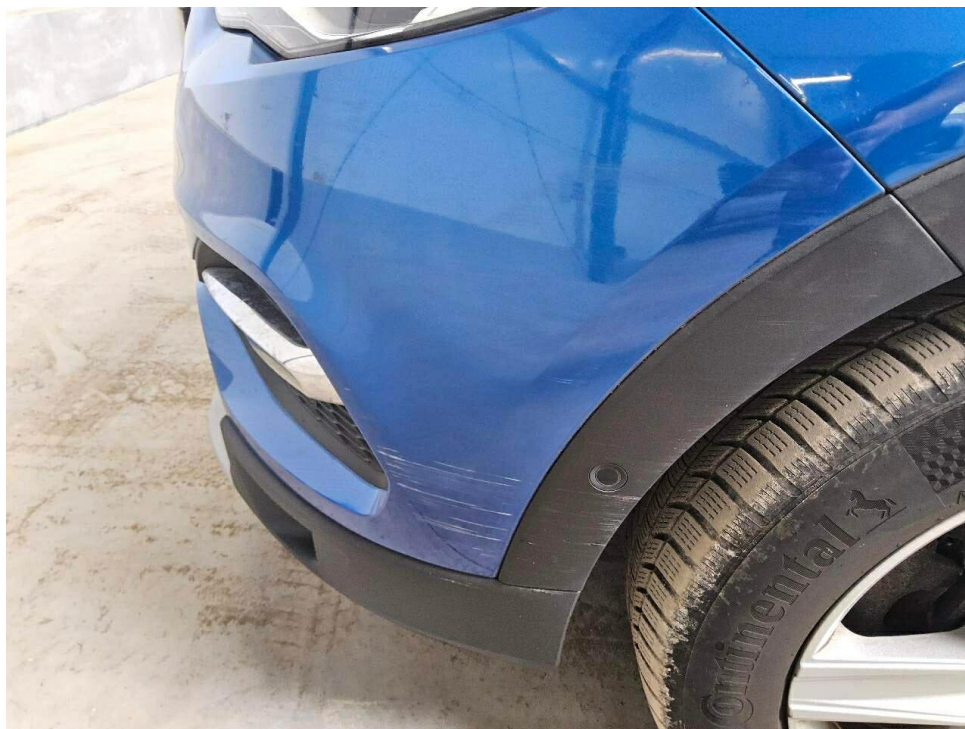
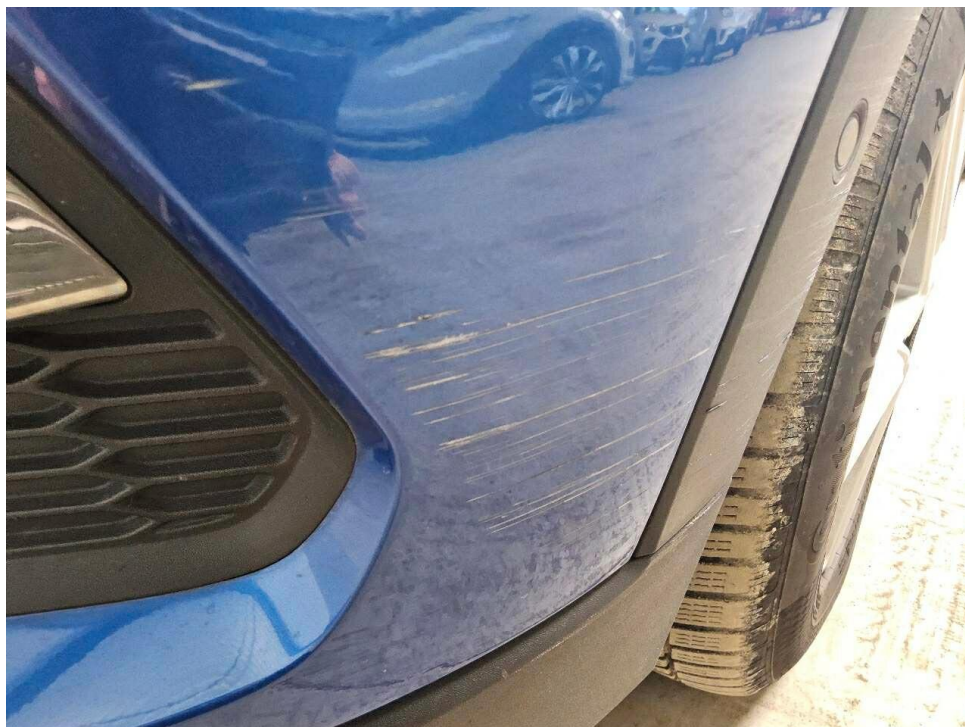
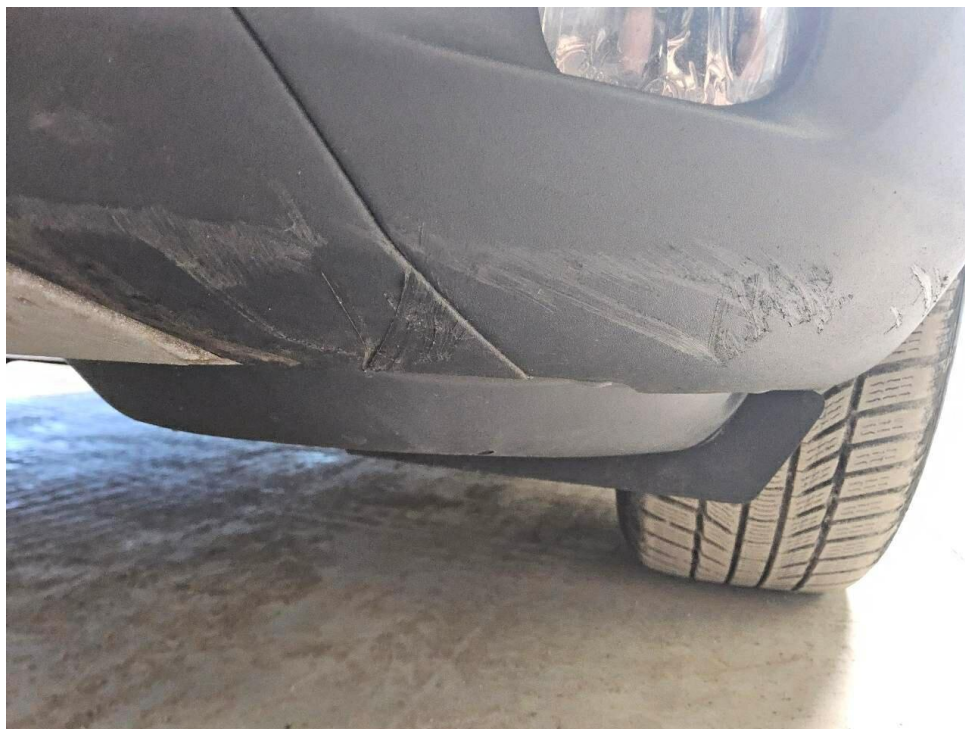
Bild 23 : Stoßfänger und Radlaufblende vorne linksseitig verschrammt

Bild 24 : Stoßfänger und Radlaufblende vorne linksseitig verschrammt

Bild 25 : Stoßfänger und Radlaufblende vorne linksseitig verschrammt

3. Stoßfänger und Radlaufblende vorne linksseitig verschrammt, erneuern (Bild 23, 24, 25)
4. Beifahrertür verschrammt, lackieren mit Lackaufbau (Bild 26, 27)

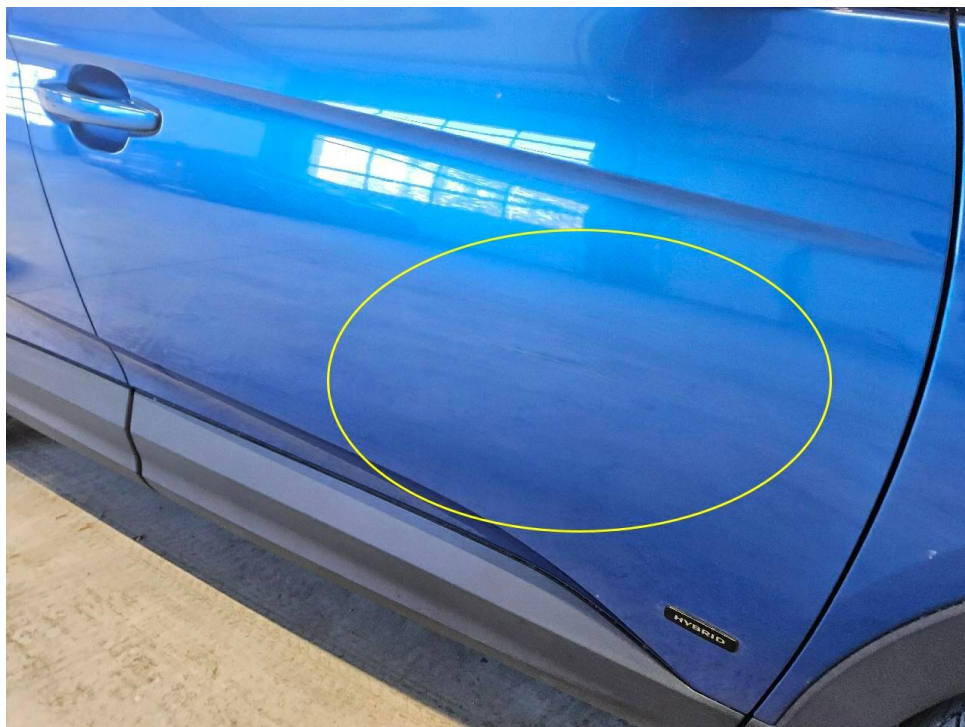
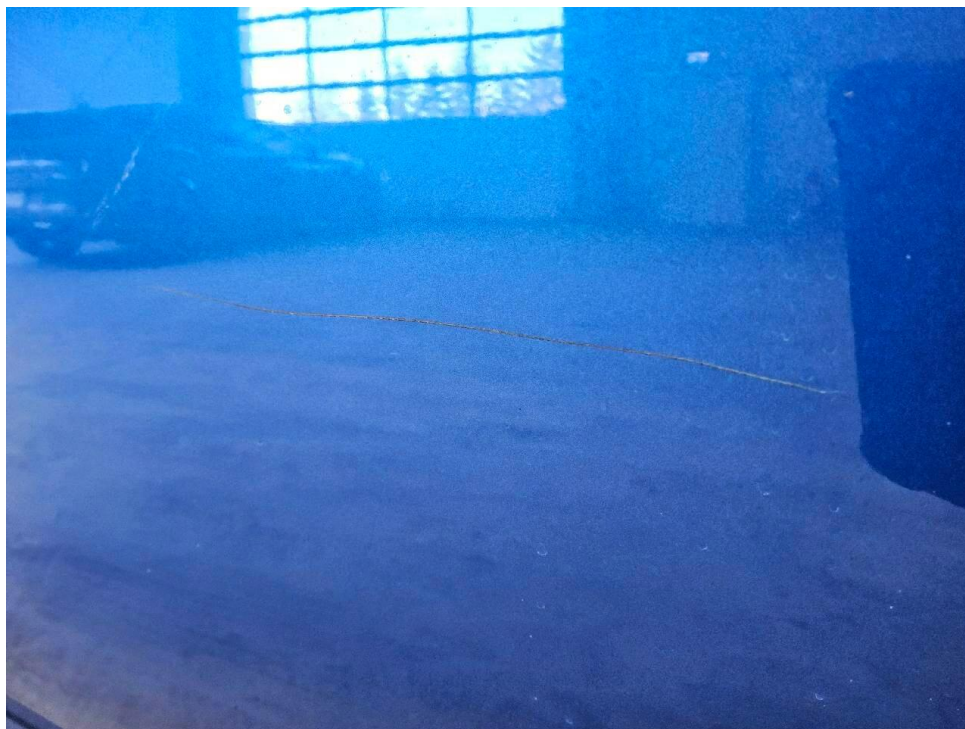
Bild 26 : Beifahrertür verschrammt

Bild 27 : Beifahrertür verschrammt

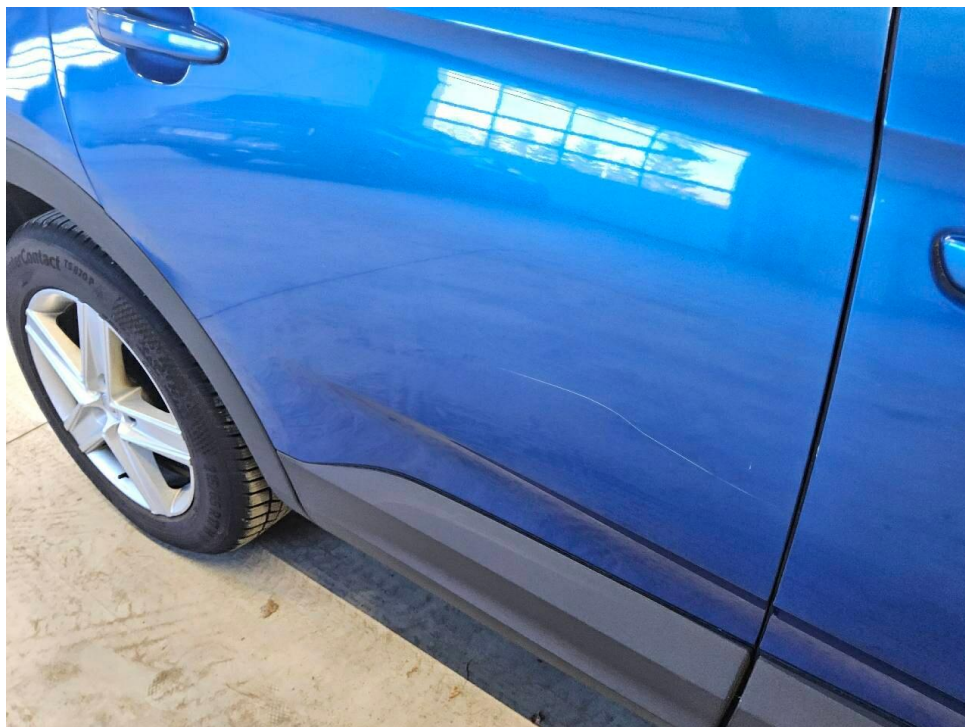
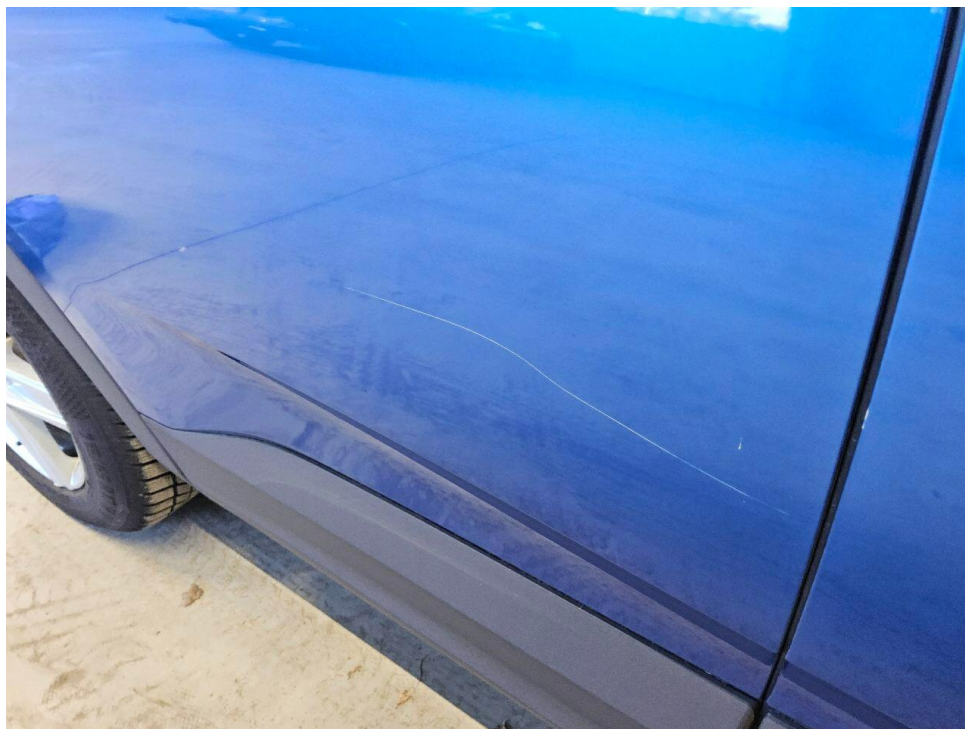
Bild 28 : Tür hinten rechts verschrammt

Bild 29 : Tür hinten rechts verschrammt

5. Tür hinten rechts verschrammt, lackieren mit Lackaufbau (Bild 28, 29)
6. Fahrertür verschrammt, lackieren mit Lackaufbau (Bild 31, 32)
7. Bremsscheiben Hinterachse Tragbild mangelhaft, Riefen- und Korrosionsbildung, erneuern (Bild 34, 35)

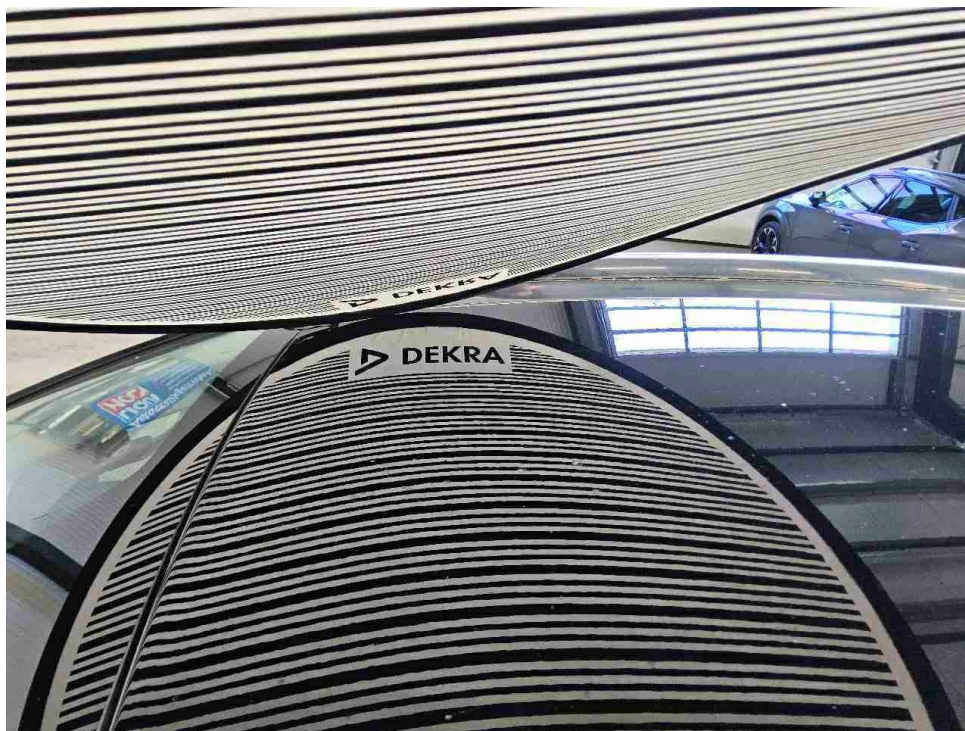
Bild 30 : Delle Fahrzeugdach

Delle Fahrzeugdach, (Bild 30)  
Tür hinten links eingedellt, (Bild 33)

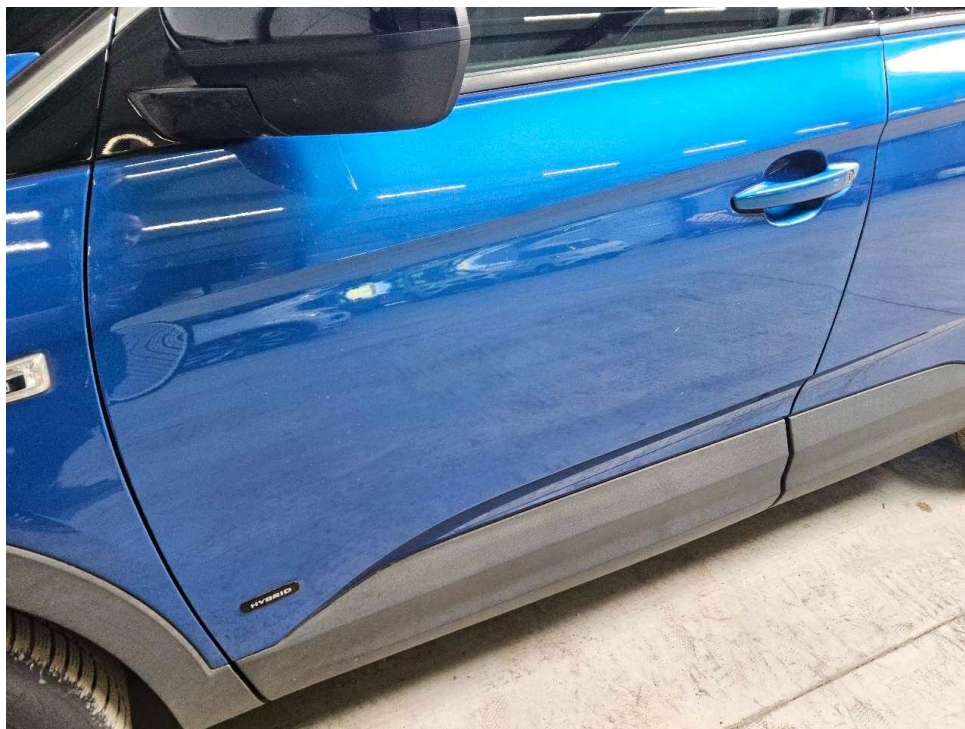
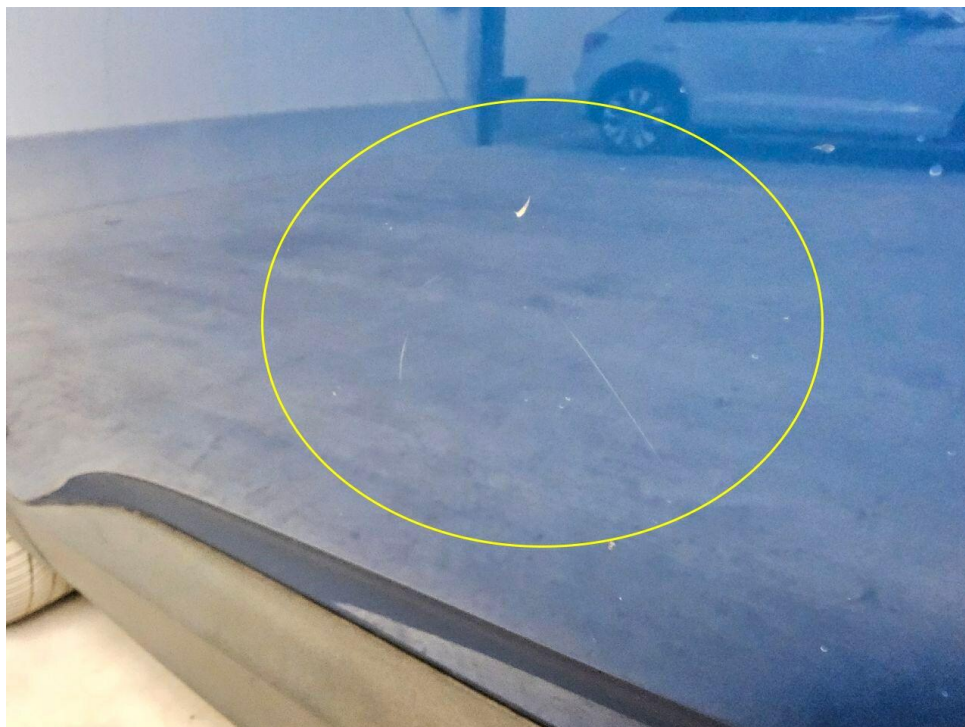
Bild 31 : Fahrertür verschrammt

Bild 32 : Fahrertür verschrammt

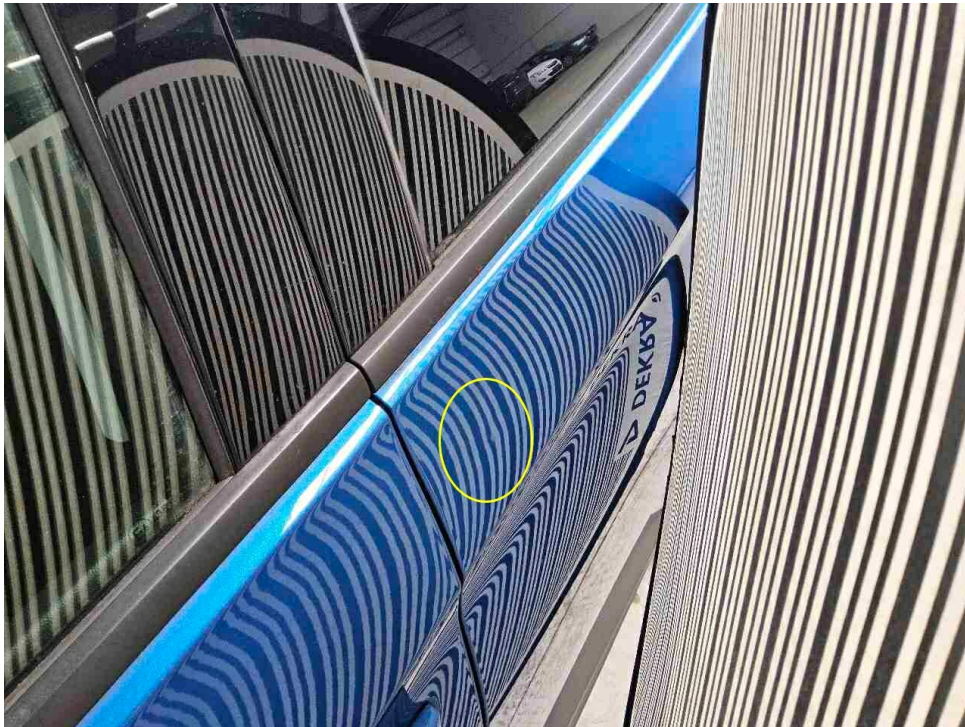
Bild 33 : Tür hinten links eingedellt

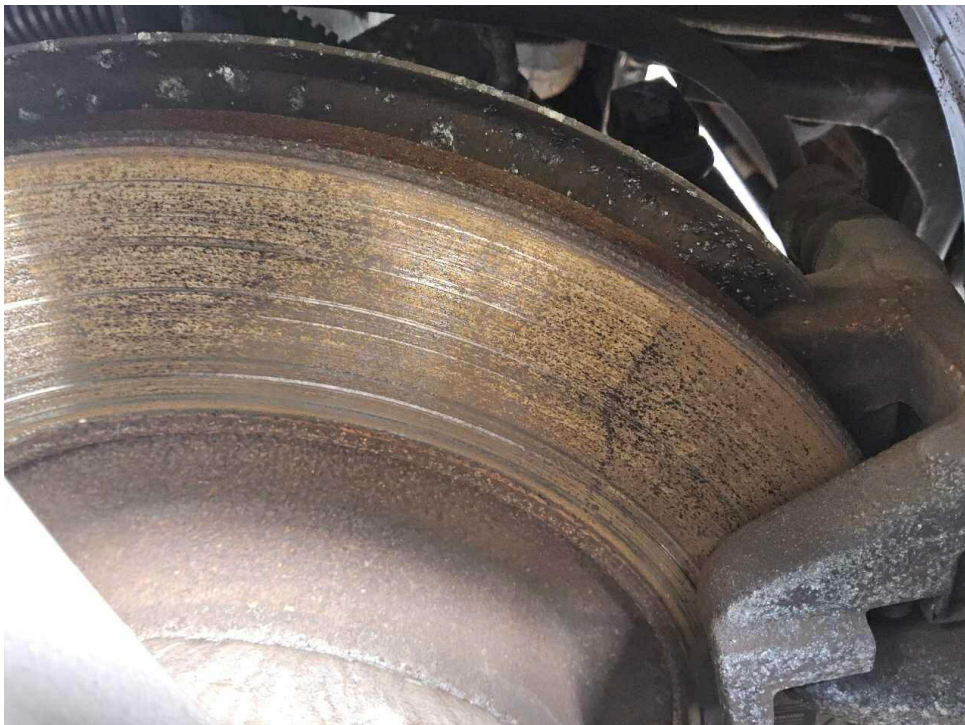
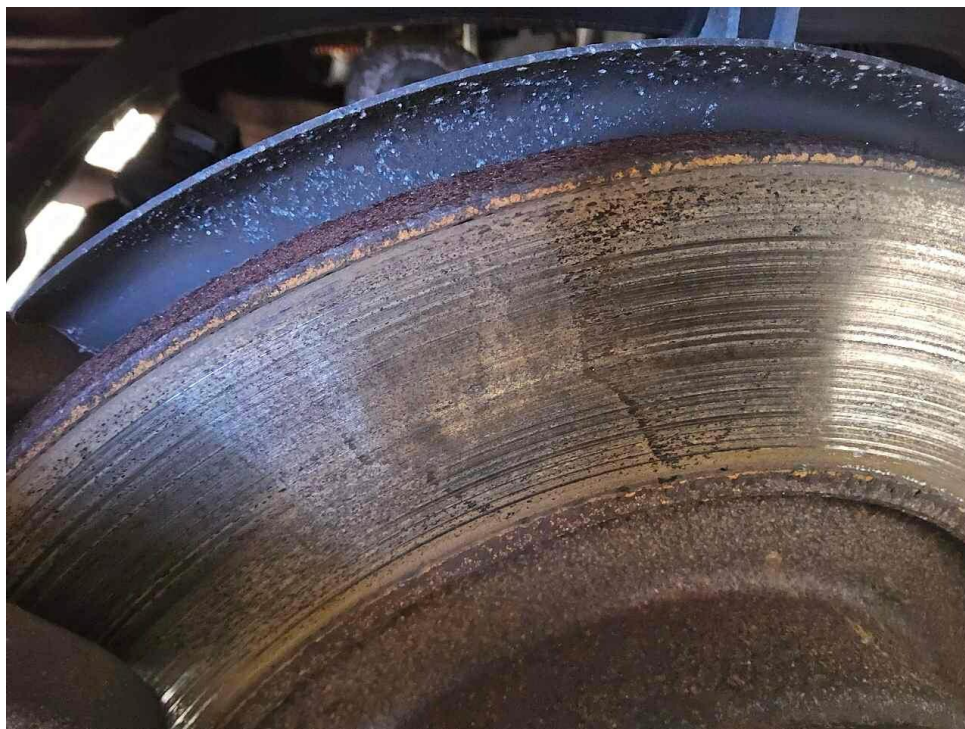
Bild 34 : Bremsscheiben Hinterachse Tragbild mangelhaft, Riefen-und Korrosionsbildung

Bild 35 : Bremsscheiben Hinterachse Tragbild mangelhaft, Riefen-und Korrosionsbildung

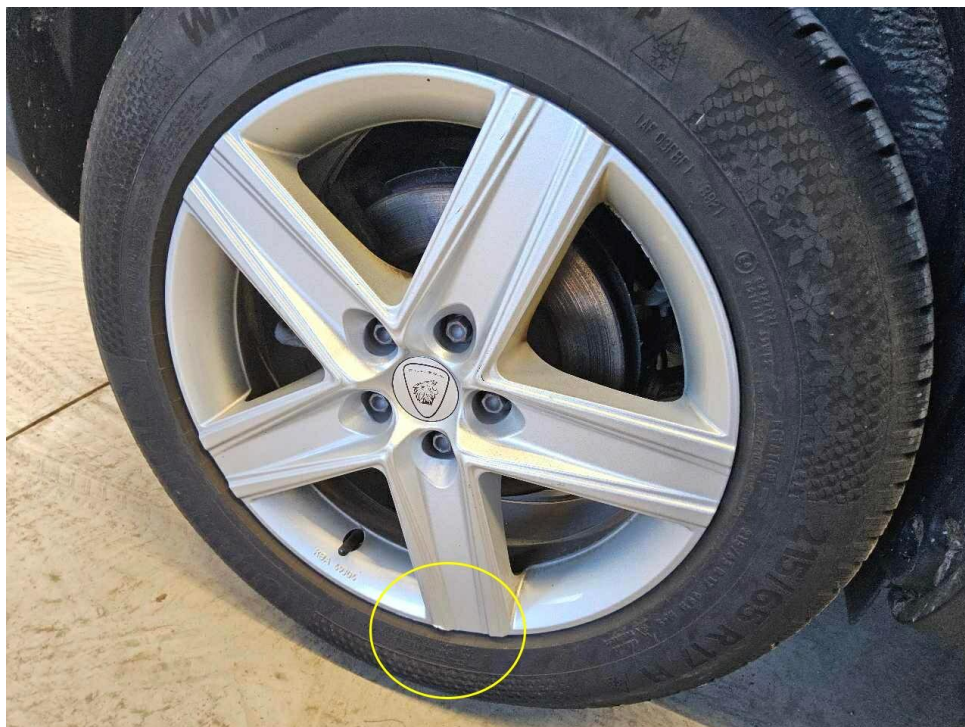
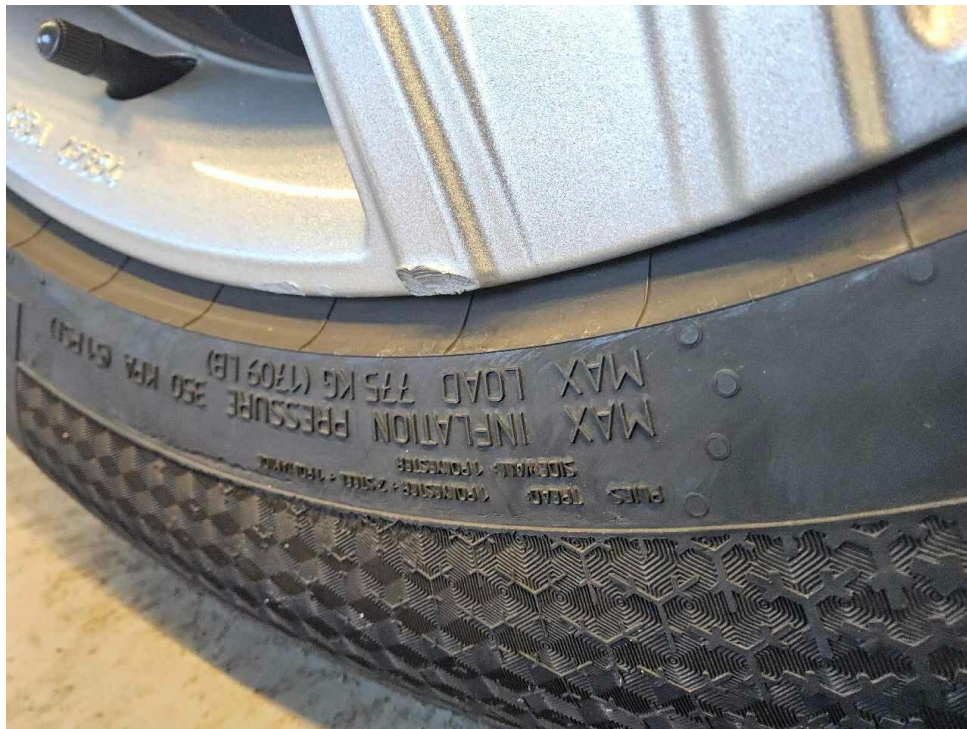
Bild 36 : Leichtmetallfelge Winterrad hinten rechts verschrammt

Bild 37 : Leichtmetallfelge Winterrad hinten rechts verschrammt

8. Leichtmetallfelge Winterrad hinten rechts verschrammt, erneuern (Bild 36, 37)
9. Leichtmetallfelge Winterrad hinten links verschrammt, erneuern (Bild 38, 39, 40)

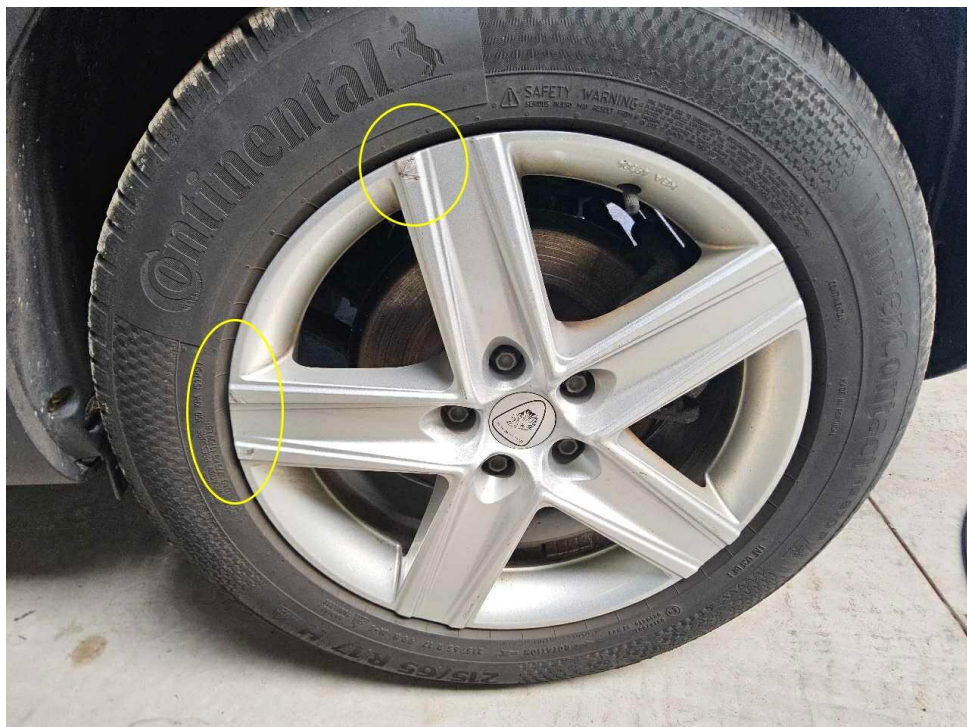
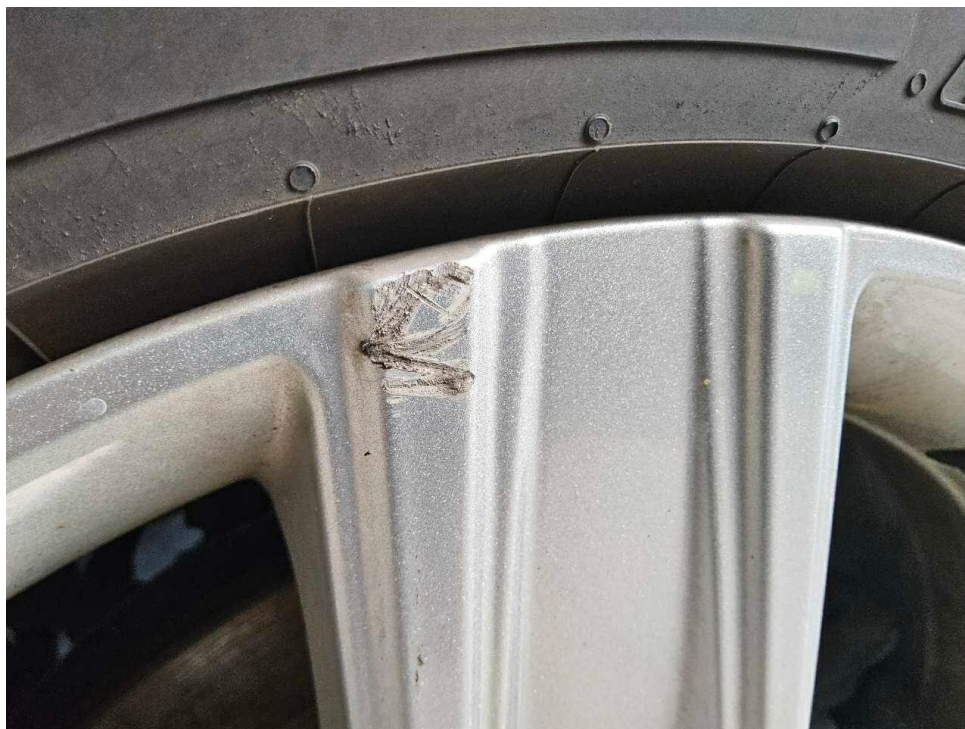
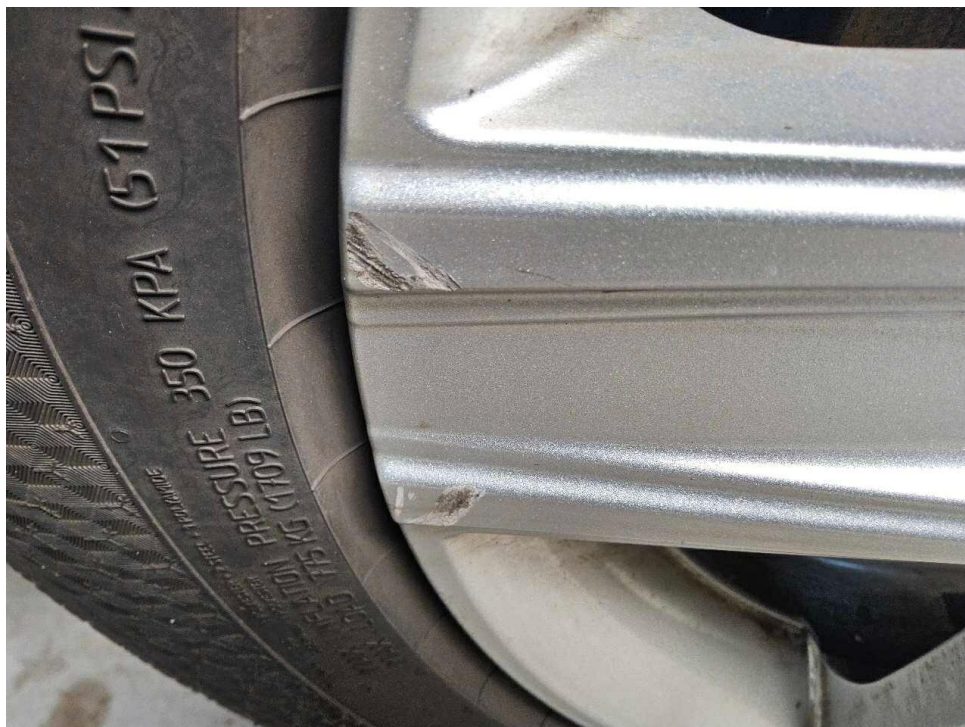
Bild 38 : Leichtmetallfelge Winterrad hinten links verschrammt

Bild 39 : Leichtmetallfelge Winterrad hinten links verschrammt

Bild 40 : Leichtmetallfelge Winterrad hinten links verschrammt

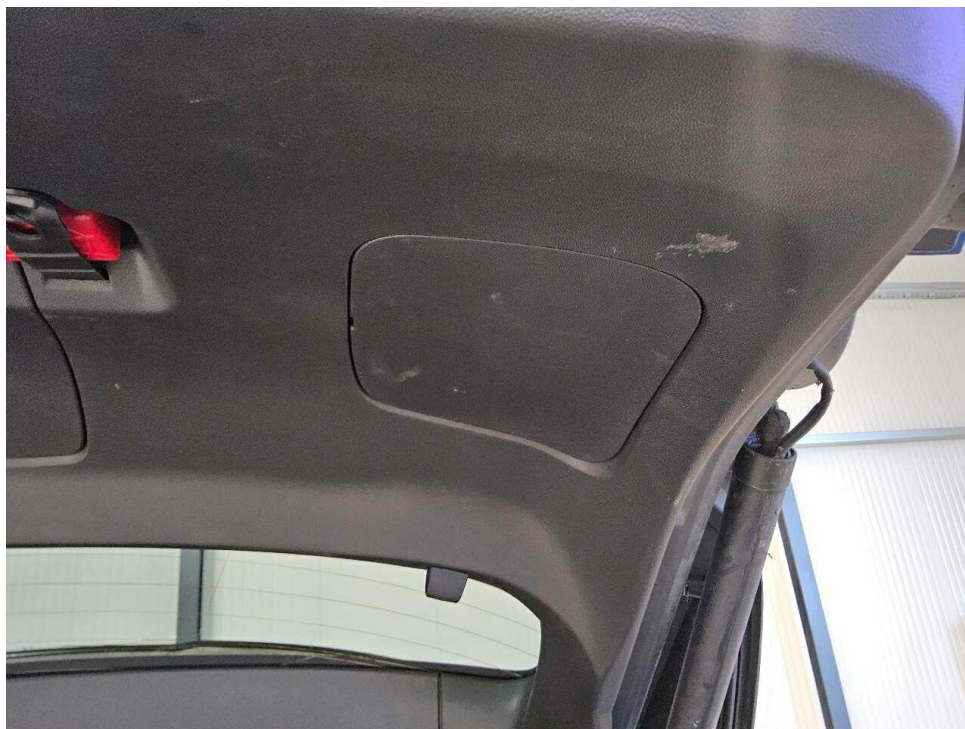
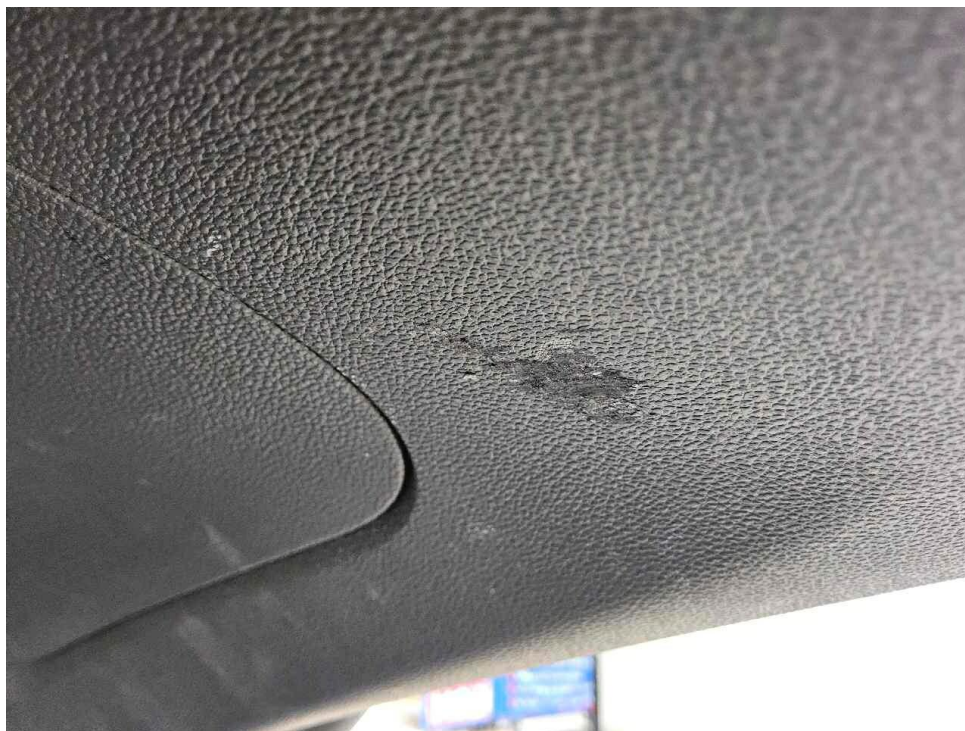
Bild 41 : Verkleidung Heckklappe verschrammt

Bild 42 : Verkleidung Heckklappe verschrammt

10. Verkleidung Heckklappe verschrammt, erneuern (Bild 41, 42)
11. Fahrzeughimmel verschmutzt, reinigen (Bild 43)
12. Verkleidung Laderaum rechts verschrammt, erneuern (Bild 44, 45, 46)

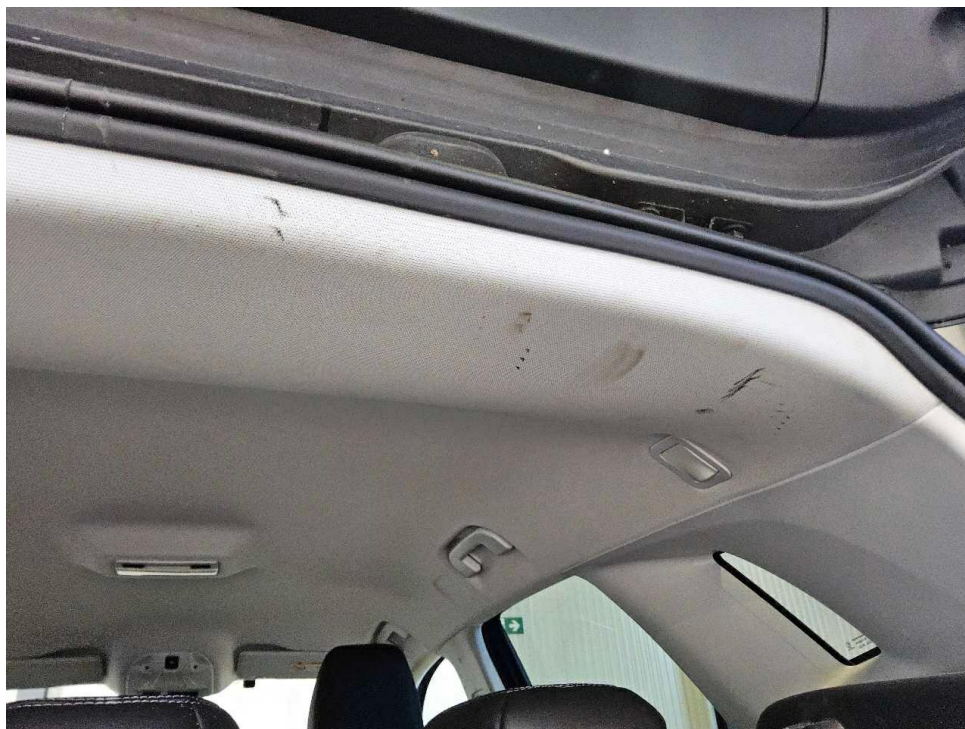
Bild 43 : Fahrzeughimmel verschmutzt

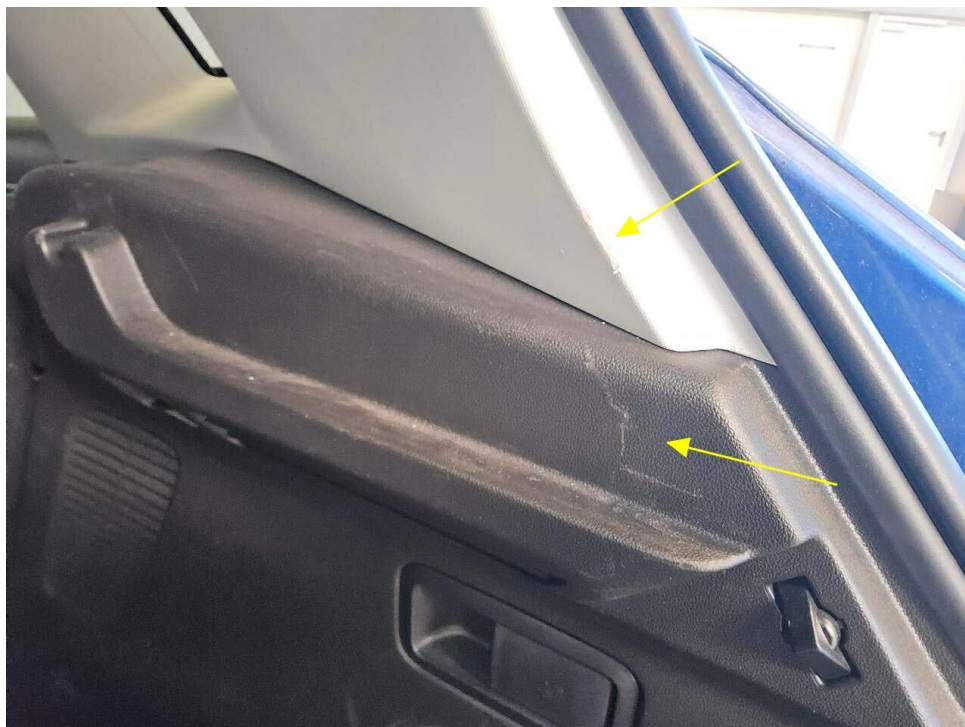
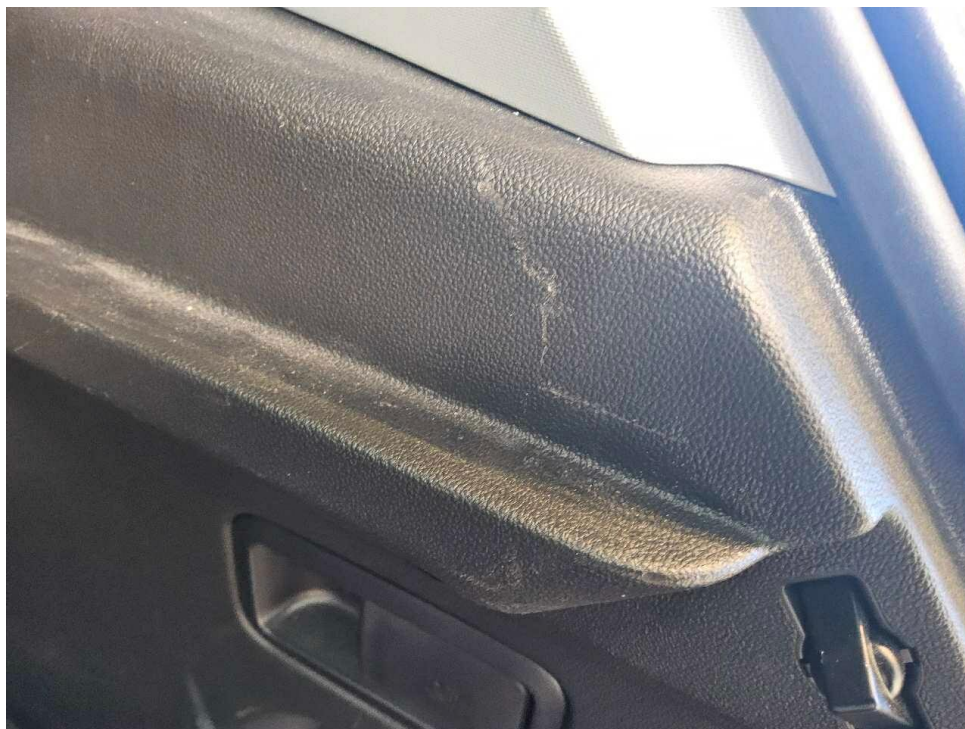
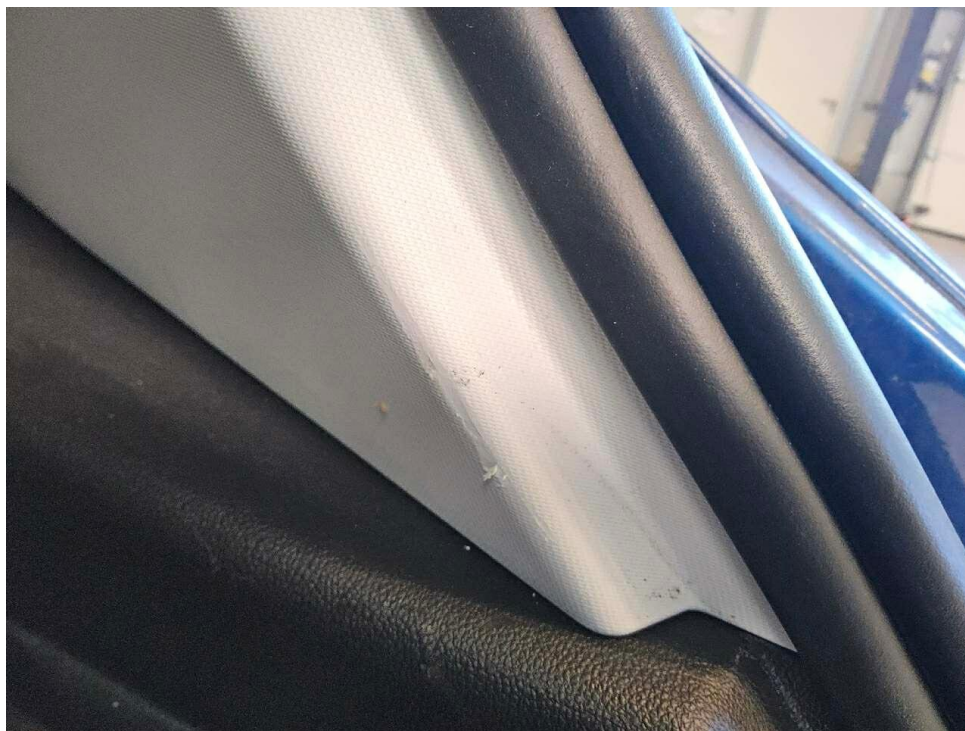
Bild 44 : Verkleidung Laderaum rechts verschrammt

Bild 45 : Verkleidung Laderaum rechts verschrammt

Bild 46 : Verkleidung Laderaum rechts verschrammt
