# Zustandsbericht / Minderwertgutachten

| Erstzulassung<br>Typ / Verkaufsbez. | 14.04.2021<br>Grandland X Plug-in-Hybrid<br>1.6 DI Start/Stop Aut<br>Ultimate | Hersteller<br>Aufbauart | OPEL<br>Geländewagen |
| Fahrzeug-Ident.-Nr. | W0VZ4DGZXMS026127 | HSN / TSN | 1844 / ALW |

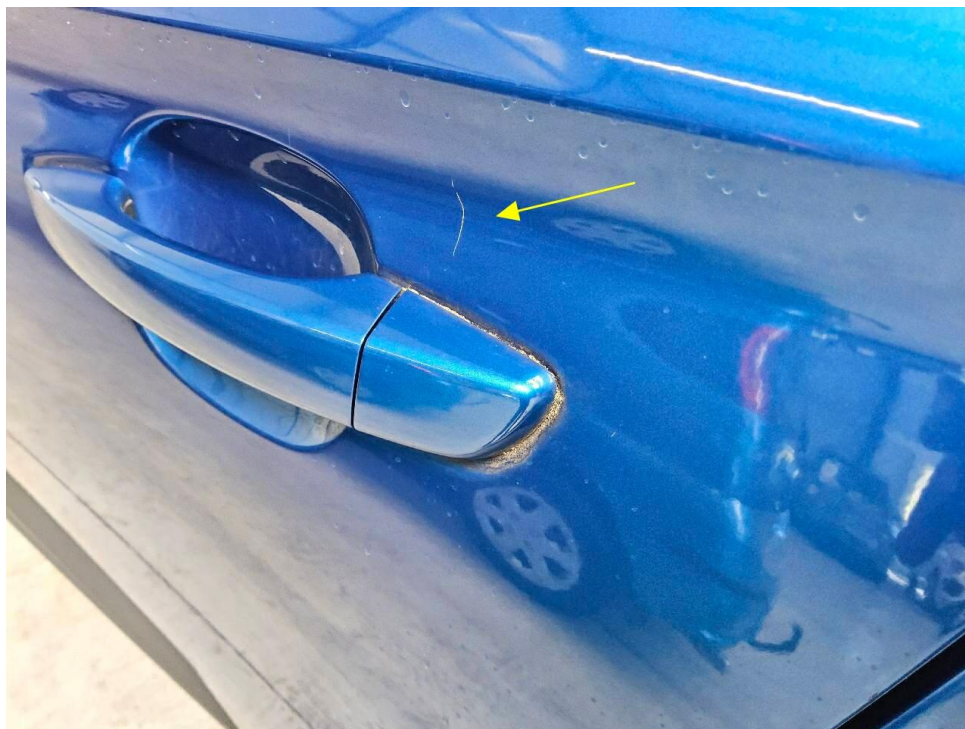
Bild 47 : Tür hinten links verschrammt

13. Tür hinten links verschrammt, smart repair (Bild 47)
14. Reifenfüllflasche abgelaufen, erneuern (Bild 48)
15. Griff Ablageboden Laderaum gebrochen, erneuern (Bild 49)

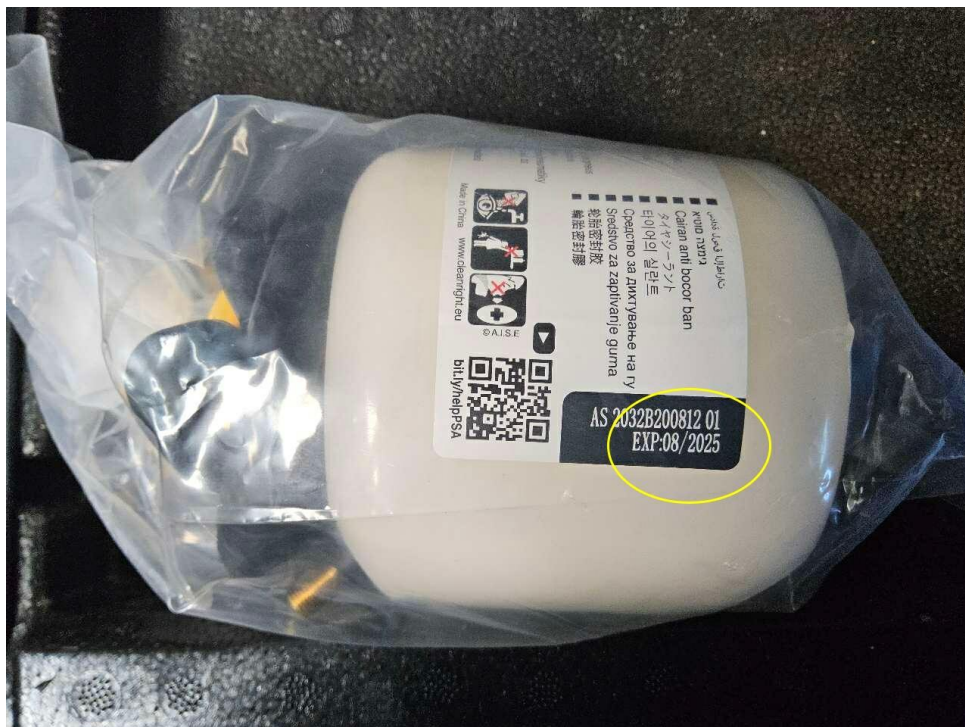
Bild 48 : Reifenfüllflasche abgelaufen

| Achse | Reifenbezeichnung | Hersteller/Typ | Art | Profiltiefe |
|---|---|---|---|---|
| Pannenset | Füllflasche haltbar bis 01.08.2025 | | | |

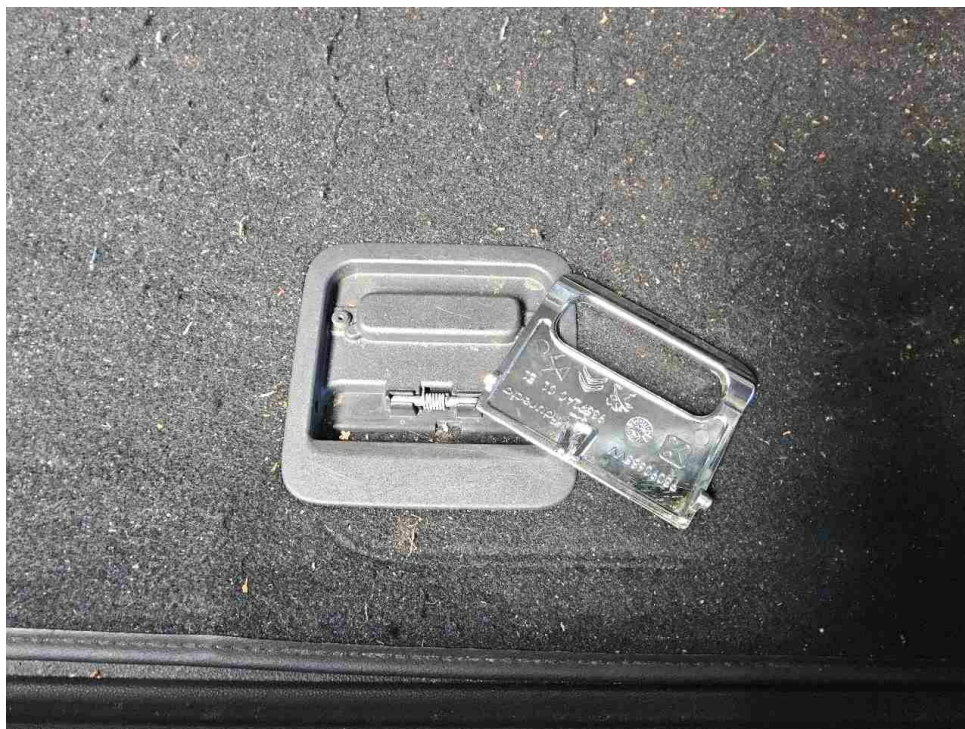
Bild 49 : Griff Ablageboden Laderaum gebrochen

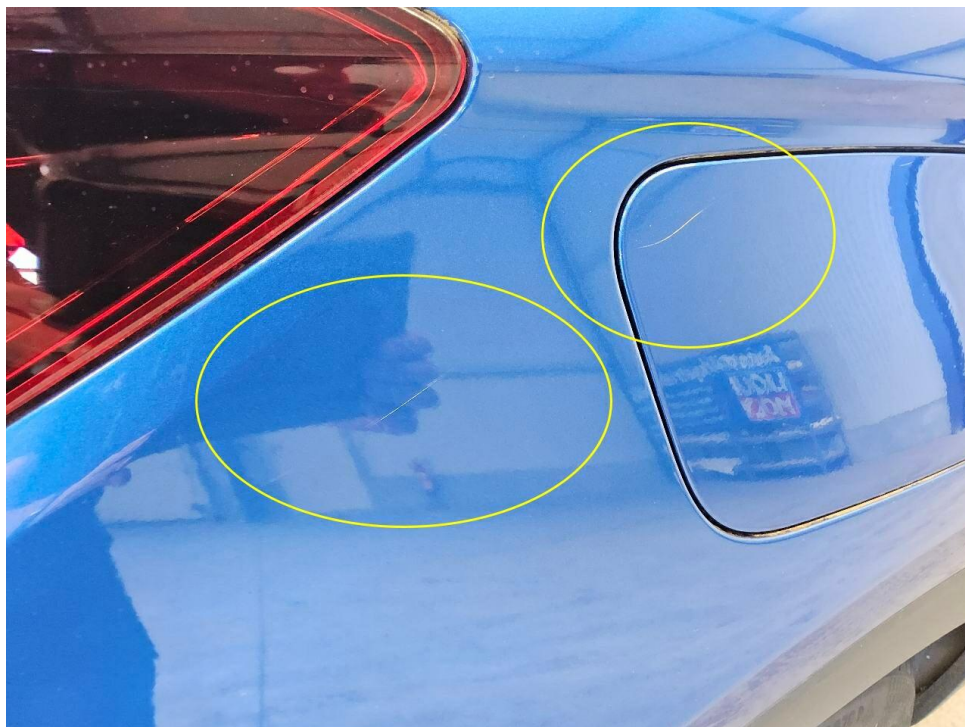
Bild 50 : Seitenwand und Tankklappe hinten rechts verschrammt

16. Seitenwand und Tankklappe hinten  
rechts verschrammt, smart repair (Bild  
50)
17. Innenraum stark verschmutzt, reinigen  
(Bild 51)

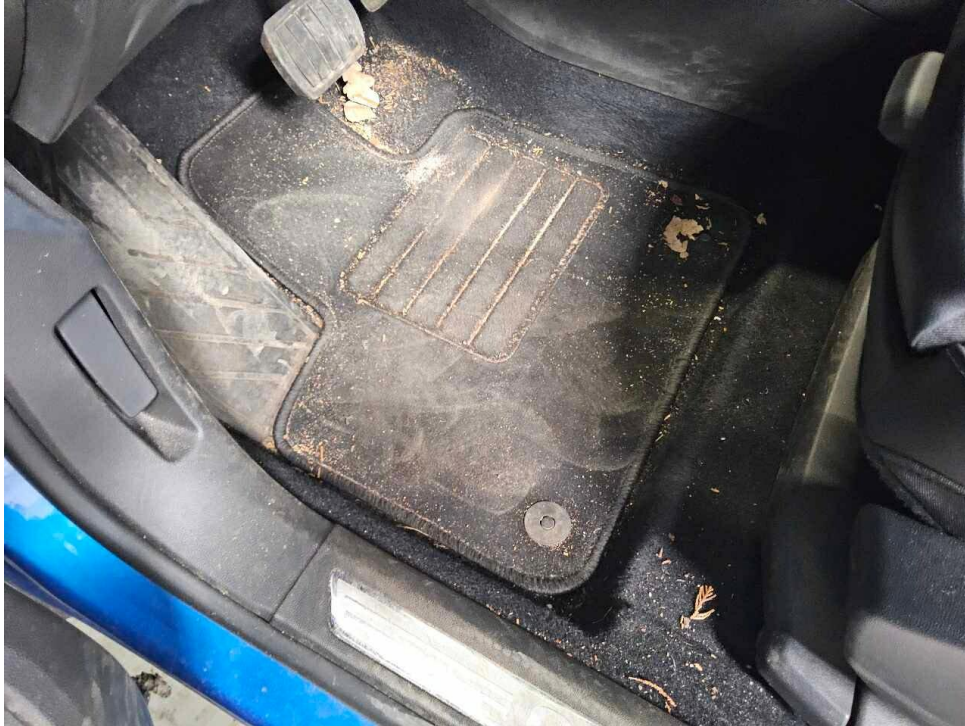
Bild 51 : Innenraum stark verschmutzt
