Auftrags-Nr: 1002423711
Besichtigt am: 29.04.2026 10:38
Berichts-Nr: 10515644
FIN: WVVZZZ3CZPE032810

Zustandsbericht

- Protokoll der Fahrzeugbewertung -

Berichts-Nr: 10515644
vom: 29.04.2026

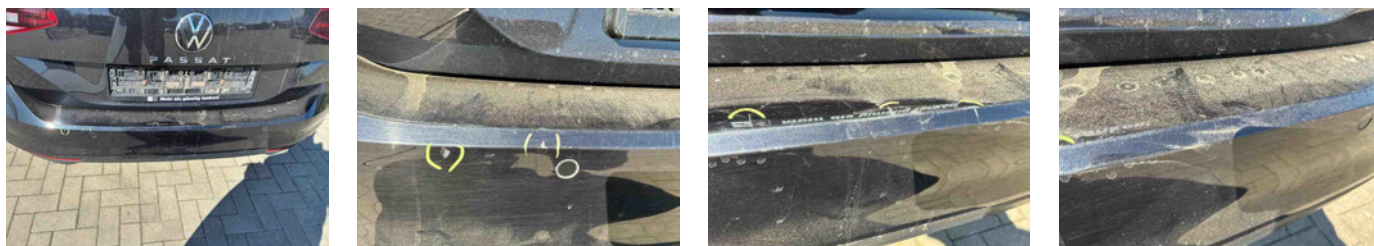
6 - Stoßfänger hinten - Kratzer - Smart Repair

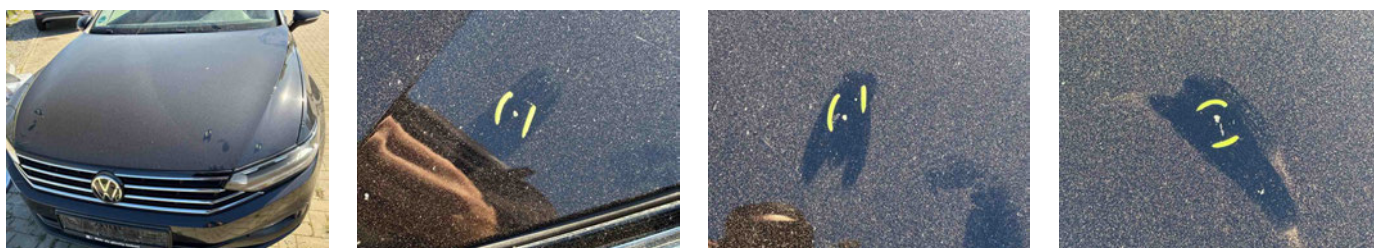
7 - Motorhaube - Steinschlag - Auslegen + Polieren

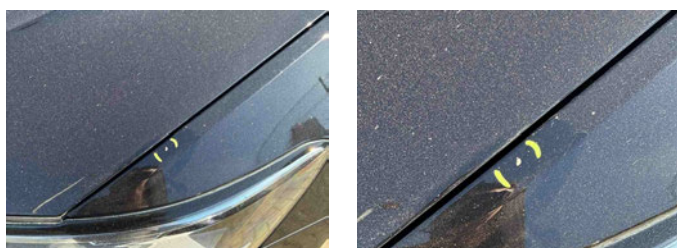
8 - Kotflügel vorne links - Steinschlag - Auslegen + Polieren

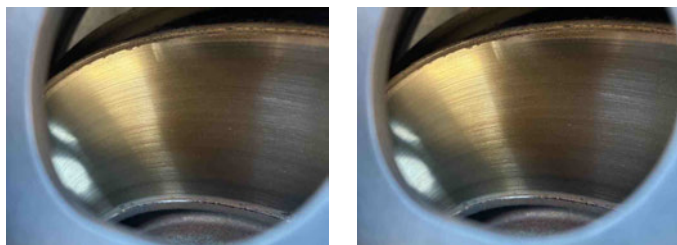
1 - Brems Scheiben vorne - Flugrost - Akzeptabel (Gebrauchsspur)

Leicht eingelaufen. Hinweis!

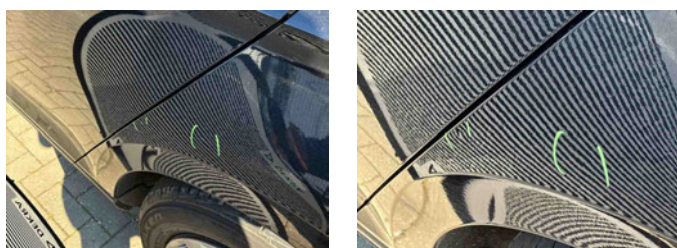
2 - Seitenwand hinten links - Delle(n) - Akzeptabel (Gebrauchsspur)
