# Zustandsbericht

<b>Hersteller / Modell</b>	Tesla Model 3 Langstreckenbatt. Allradantrieb Dual Motor		
<b>Kennzeichen</b>		<b>Fahrgestellnummer</b>	LRW3E7EK0PC742227
<b>Erstzulassung</b>	17.02.2023	<b>Laufleistung (abgelesen)</b>	40.578 km
<b>HSN/TSN</b>	1480 / AAR 00259	<b>Kraftstoffart / Zylinder</b>	Elektro / 0
<b>Fahrzeugart</b>	PKW Limousine	<b>Antriebsart</b>	Allradantrieb
<b>Schadstoffklasse</b>	2017/1151;WLTP;reine Elektrofz	<b>Getriebe / Anzahl Gänge</b>	Direktantrieb
<b>Farbe</b>	Solid Black	<b>Besichtigungszustand</b>	ausreichend
<b>Leistung / Hubraum</b>	153 kW / 0 ccm	<b>Nächste HU</b>	02/2026
<b>Wartungsheft / Nachweis</b>	digitaler Nachweis / vollständig	<b>Restlauf bis Service</b>	
<b>Letzte Wartung</b>		<b>Polsterart</b>	Leder
<b>Vorschaden</b>	Keine Feststellbar	<b>Polsterfarbe</b>	Schwarz
<b>Nachlackierung</b>	Feststellbar	<b>zul. Gesamtgewicht</b>	2.232 kg
<b>Dokumente</b>	ZB   vorhanden	<b>Anzahl Halter</b>	unbekannt

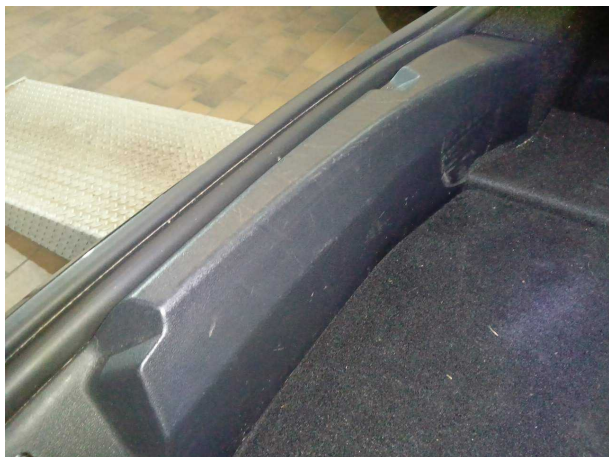
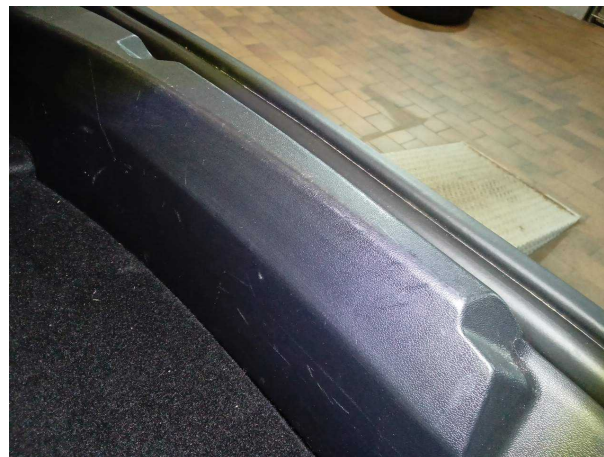
Nr.	Bauteilgruppe	Beschreibung
1	Verkleidungen/Abdeckungen	Verkleidung Ladekante - verkratzt / verschürft - erneuern
2	Rad/Reifen	Leichtmetallfelge vorn links (Winter) - Kratzer - Wertminderung
3	Seitenwand links	Einstieg - Kratzer - Smart Repair
4	Rad/Reifen	Leichtmetallfelge vorn rechts (Winter) - Kratzer - Wertminderung
5	Rad/Reifen	Leichtmetallfelge hinten rechts (Winter) - Kratzer - Wertminderung
6	Seitenwand rechts	Einstieg - Kratzer - Smart Repair
7	Sonstiges	Hauptuntersuchung - fällig - durchführen
8	Tür vorn rechts	Tür - Lackmangel - Smart Repair
9	2.Radsatz	2 Leichtmetallfelgen (Sommer) - Kratzer - Wertminderung
10	Tür hinten rechts	Tür - Delle / Lackschaden - instandsetzen und lackieren
11	Seitenwand rechts	Seitenwand - Delle / Lackschaden - instandsetzen und lackieren

**Beschädigung #1:** Verkleidungen/Abdeckungen: Verkleidung Ladekante - verkratzt / verschürft - erneuern

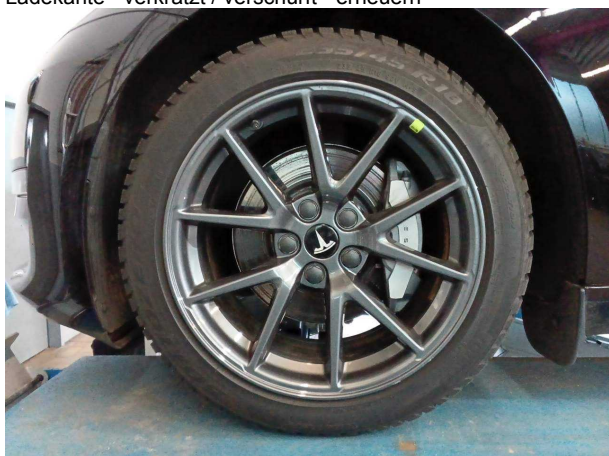
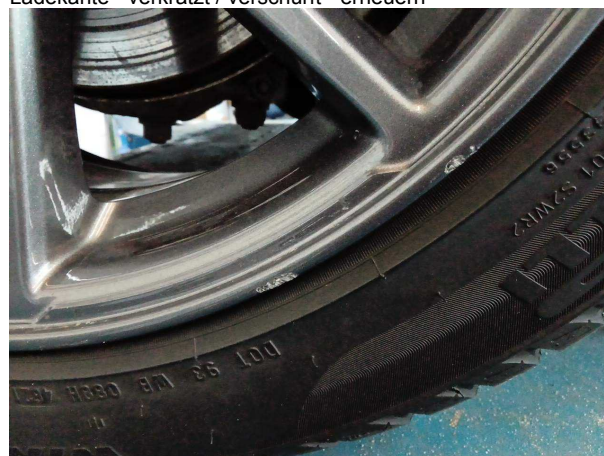
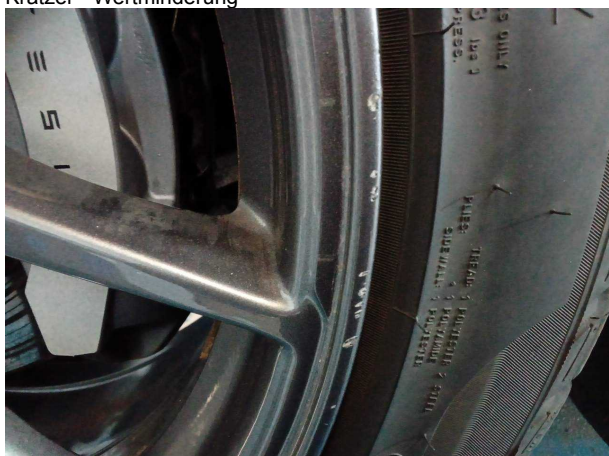
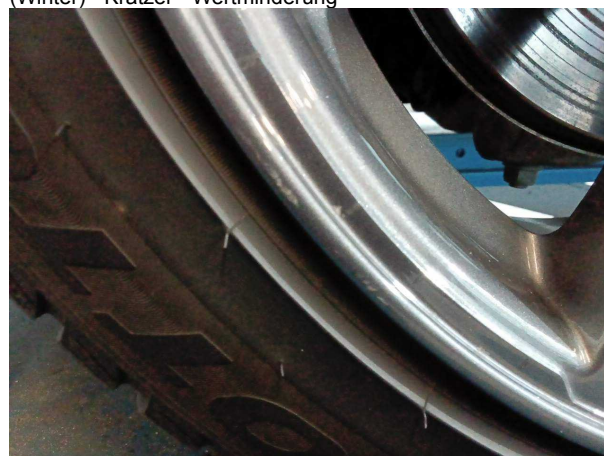
**Beschädigung #2:** Rad/Reifen: Leichtmetallfelge vorn links (Winter) - Kratzer - Wertminderung

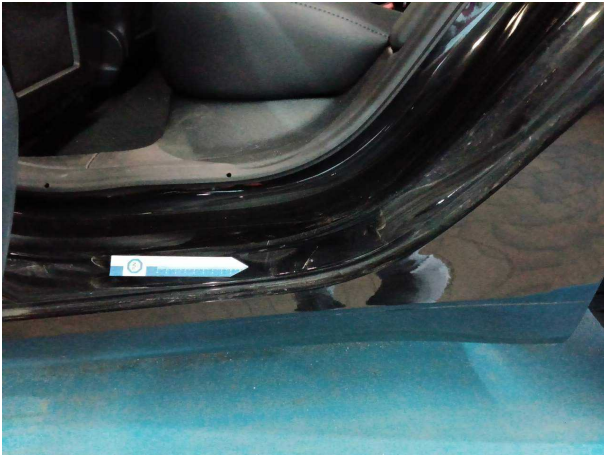
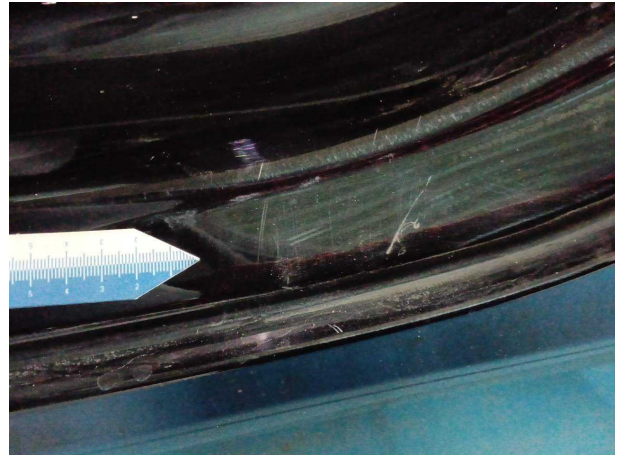
**Beschädigung #3:** Seitenwand links: Einstieg - Kratzer - Smart Repair

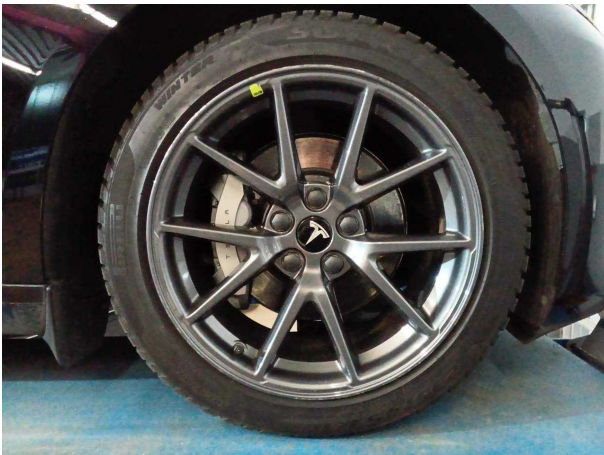
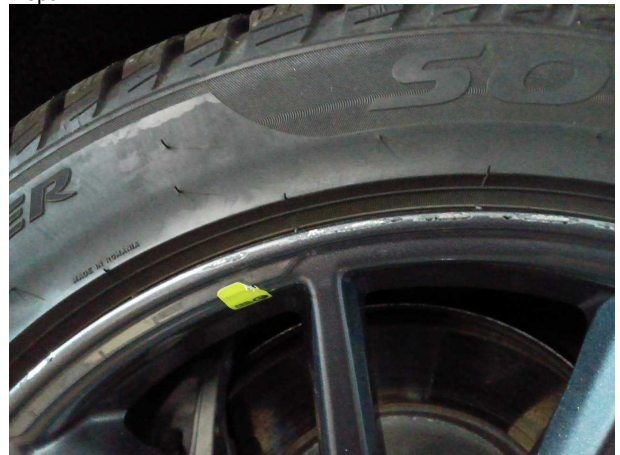
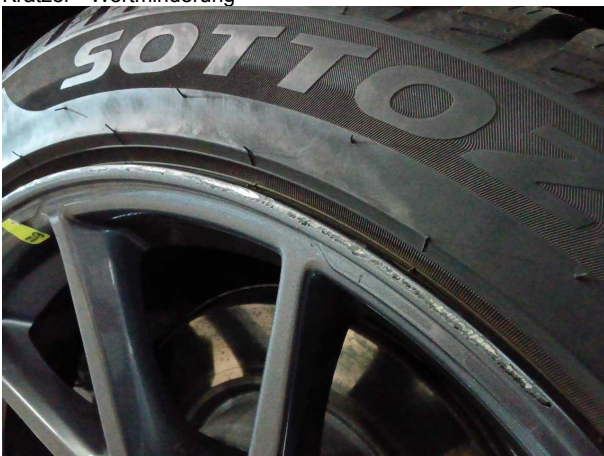
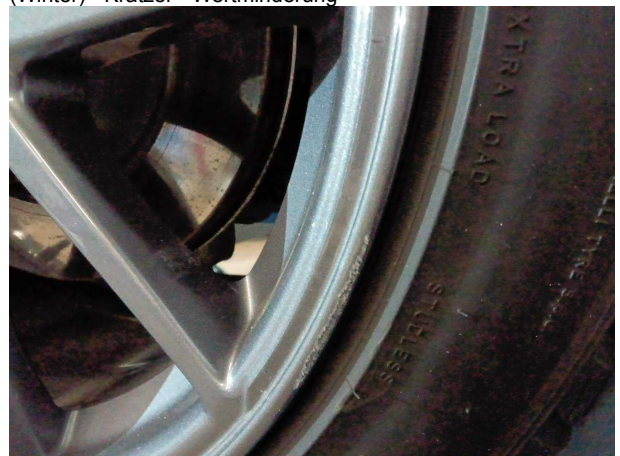
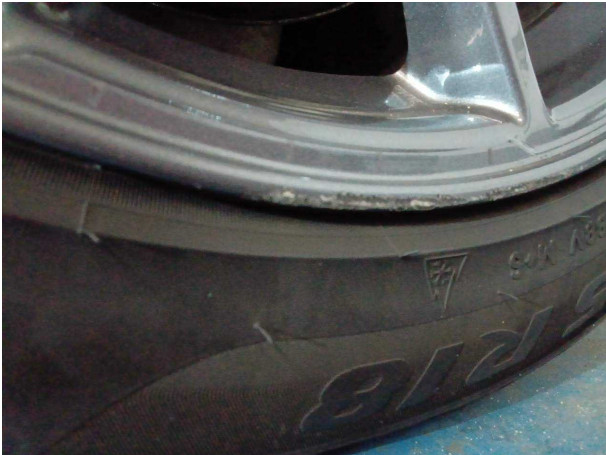
**Beschädigung #4:** Rad/Reifen: Leichtmetallfelge vorn rechts (Winter) - Kratzer - Wertminderung

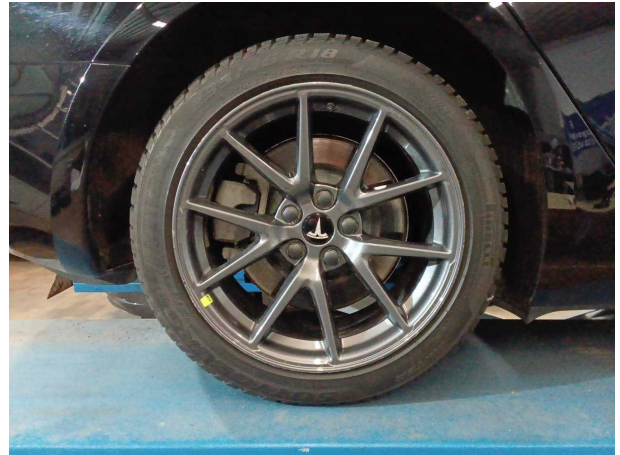
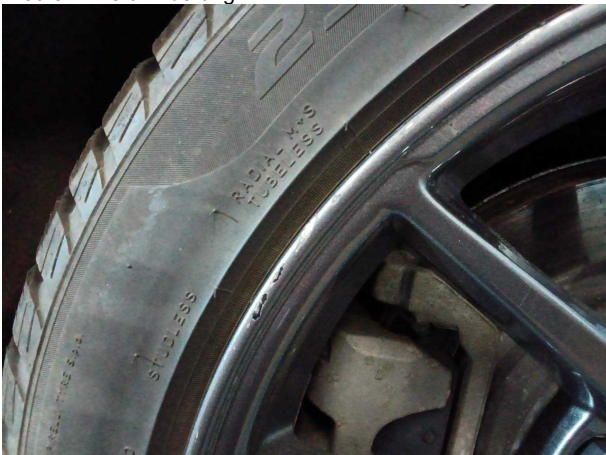
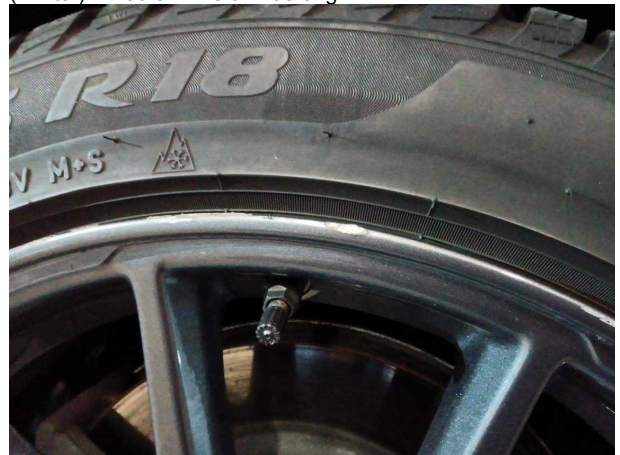
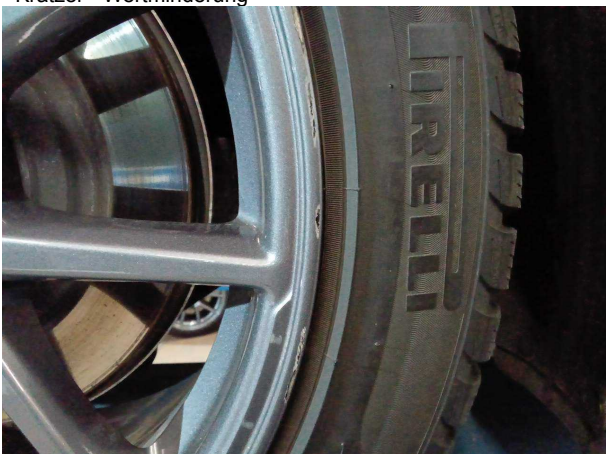
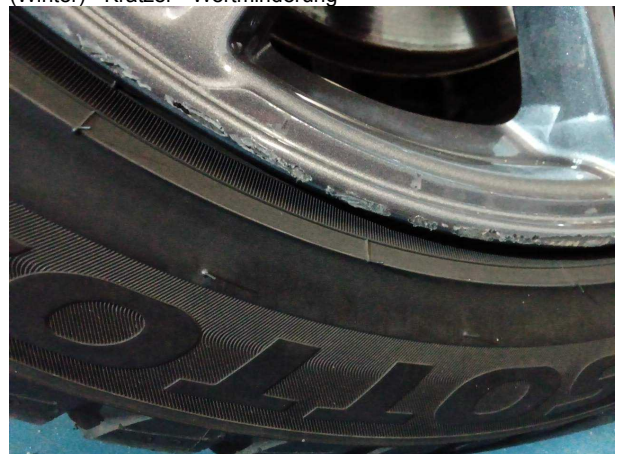
**Beschädigung #5:** Rad/Reifen: Leichtmetallfelge hinten rechts (Winter) - Kratzer - Wertminderung

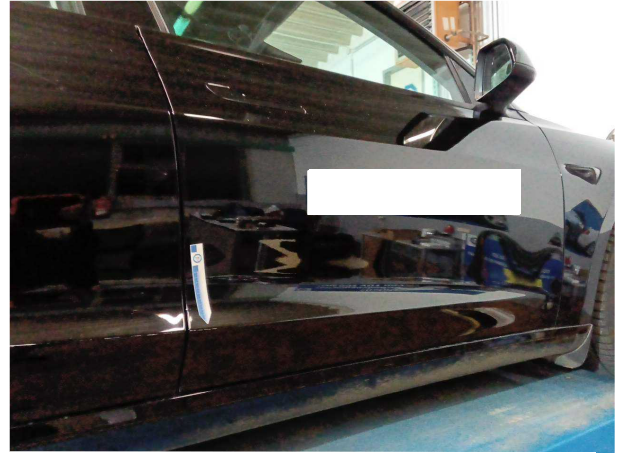
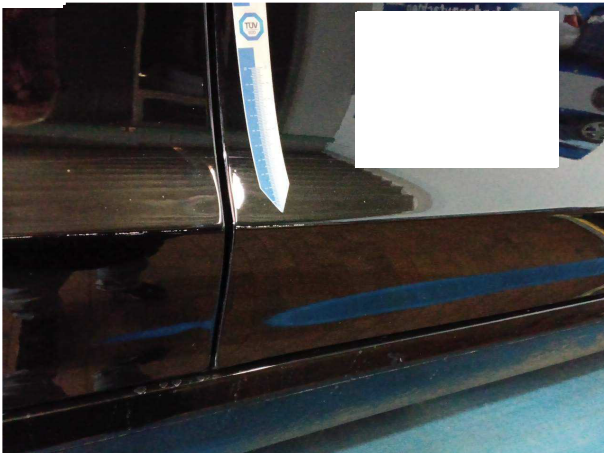
**#8:** Tür vorn rechts: Tür - Lackmangel - Smart Repair

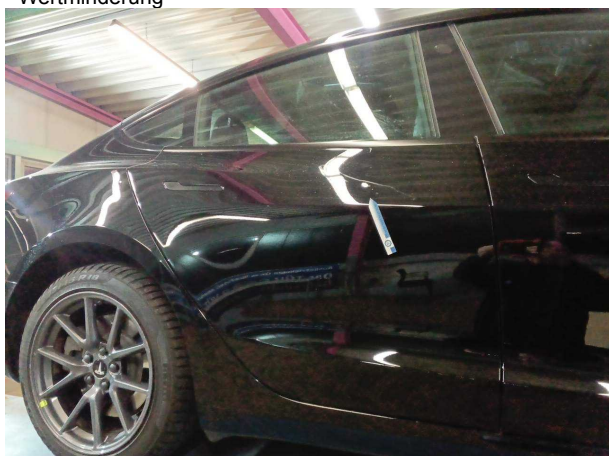
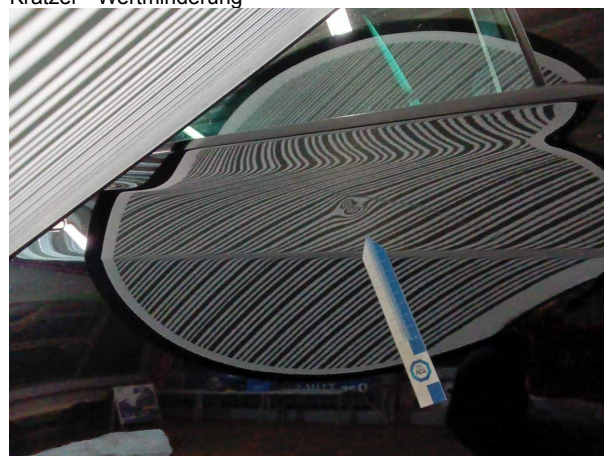
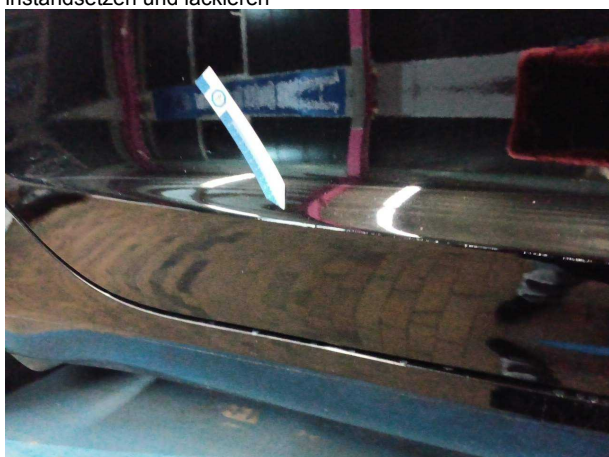
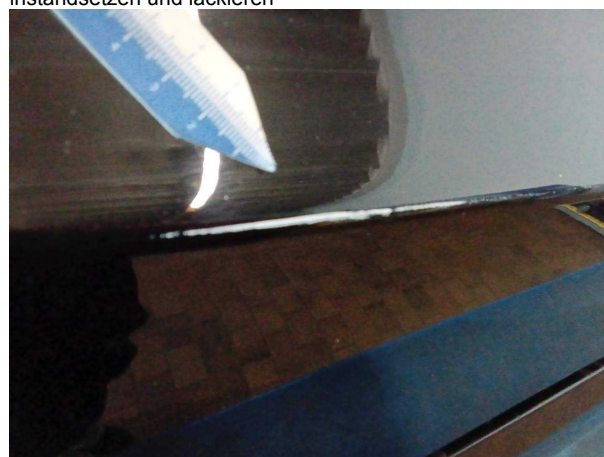
**Beschädigung #10:** Tür hinten rechts: Tür - Delle / Lackschaden -  
instandsetzen und lackieren

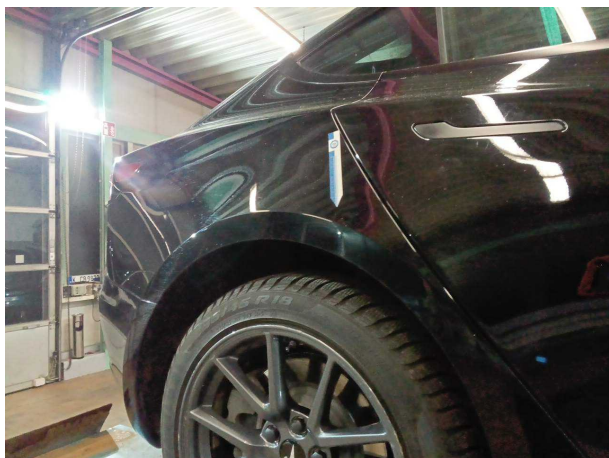
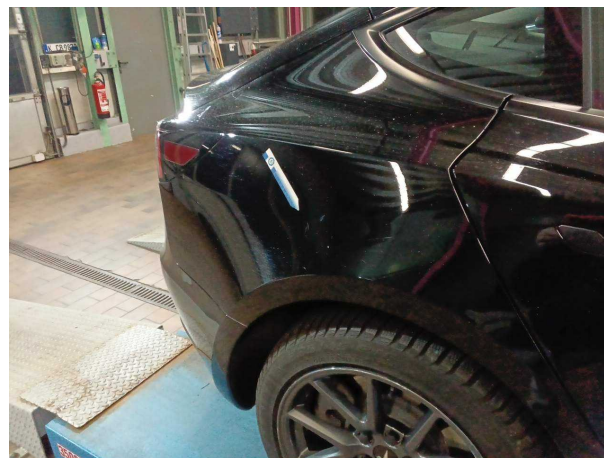
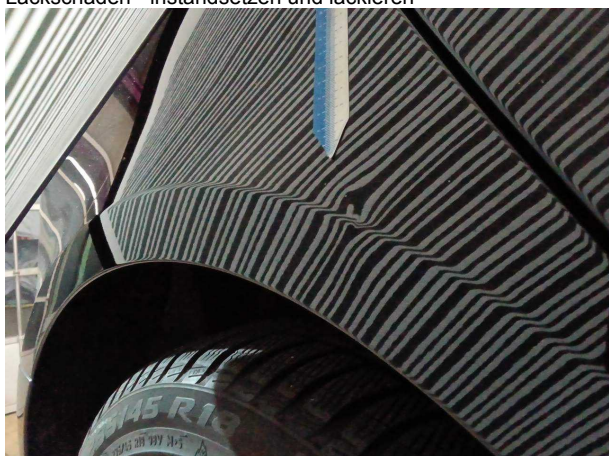
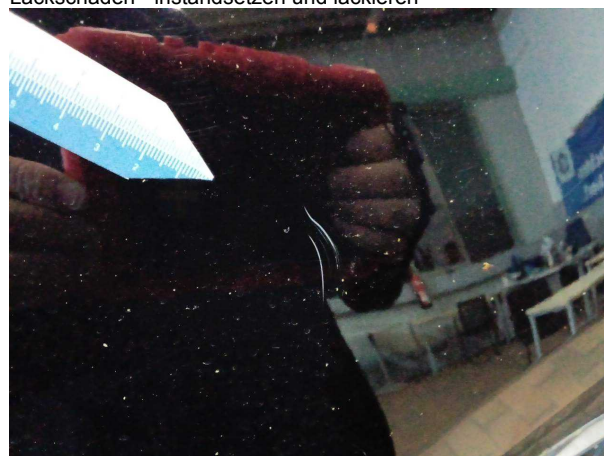
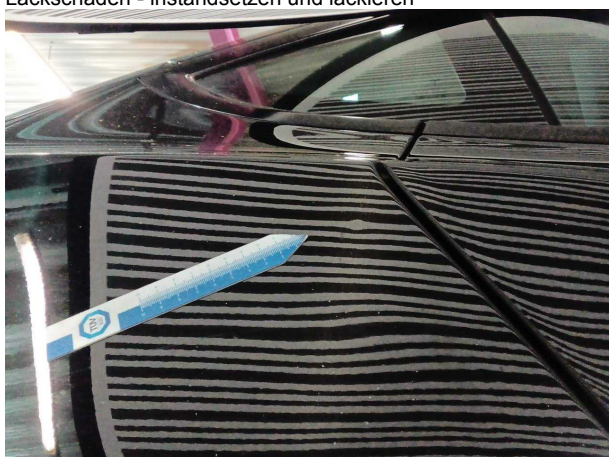
**Beschädigung #11:** Seitenwand rechts: Seitenwand - Delle / Lackschaden - instandsetzen und lackieren

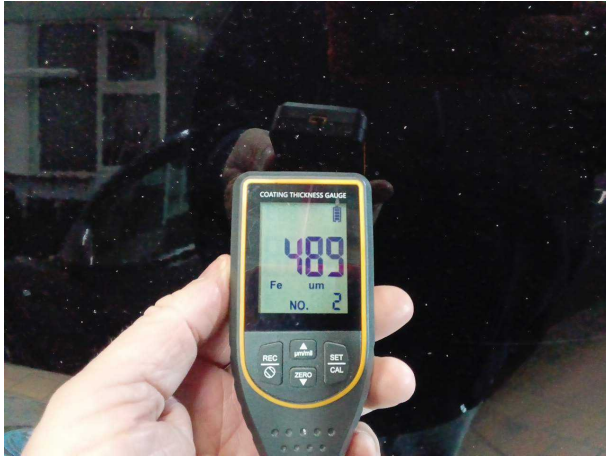
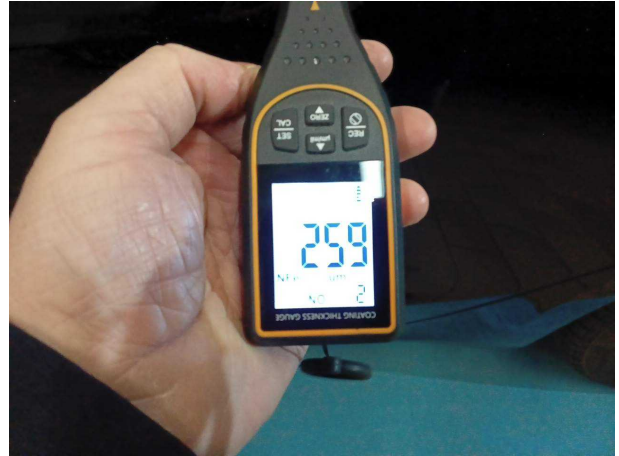
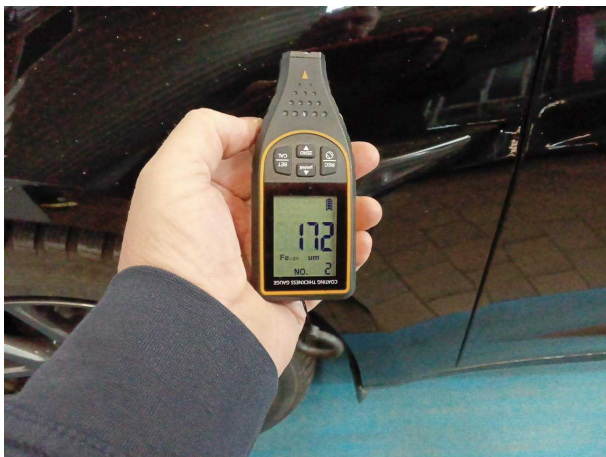
Nr.	Ort	Wertminderung
1	Kotflügel links, Seitenwand links, Tür hinten links, fachgerecht ausgeführt, Reparaturrechnung nicht vorhanden

Nachlackierung 1: Kotflügel links, Seitenwand links, Tür hinten links
