MG

MG3 HYBRID+ LUX

TELAD: LSJWP4393SZ141830

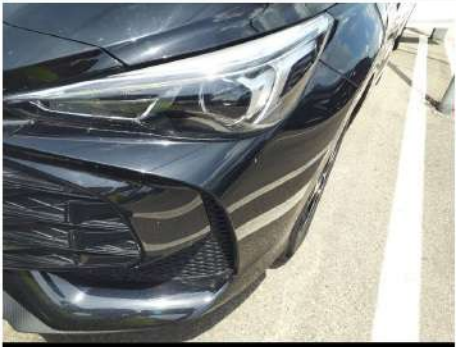
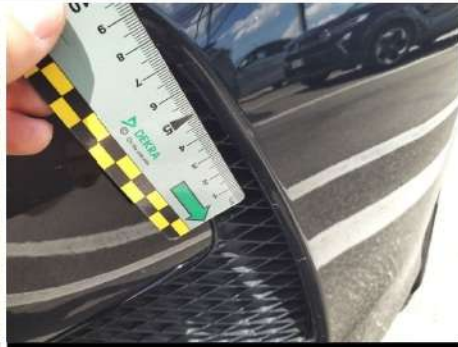
Paraurti / Anteriore / Rigia

013 Paraurti / Anteriore

Riga

Accettabile

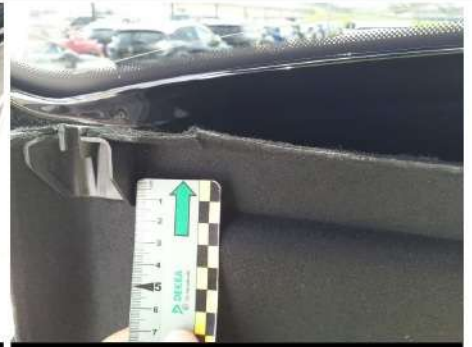
Ripia no cappelleria / - / Non conforme

014 Ripiano cappeliera / -

Non conforme

Sostituzione

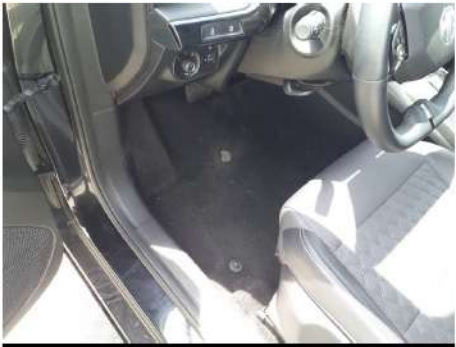
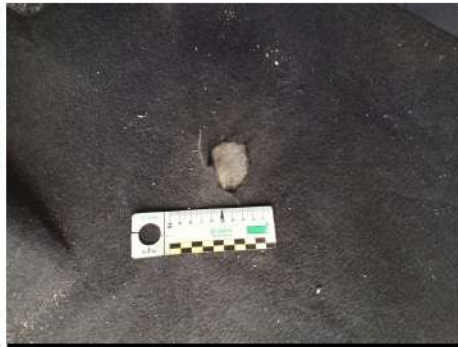
Mquette / Anteriore Sinistro / Tagliato/Strappato

015

Moquette / Anteriore Sinistro

Tagliato/Strappato

Sostituzione

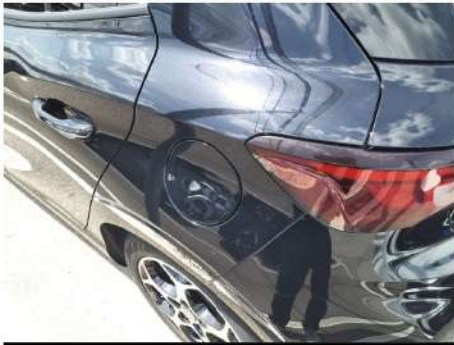
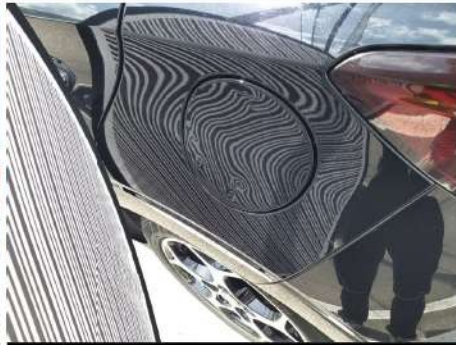
Sportello carburante / - / Rientranza

006	Sportello carburante / -	Rientranza	Sostituzione

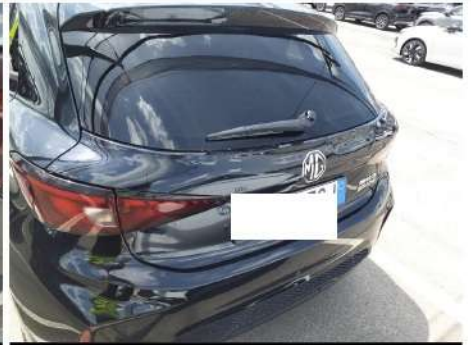
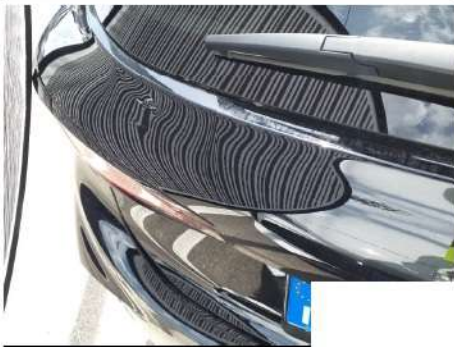
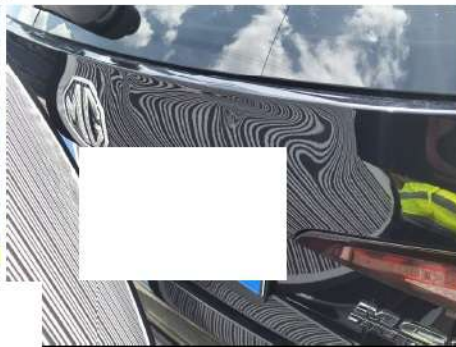
Portello / - / Ammaccato vernice incisa

Portello / - / Ammaccato vernice

007	Portello / -	Ammaccato vernice incisa	Riparazione

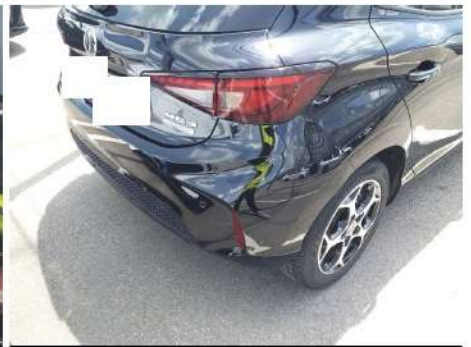
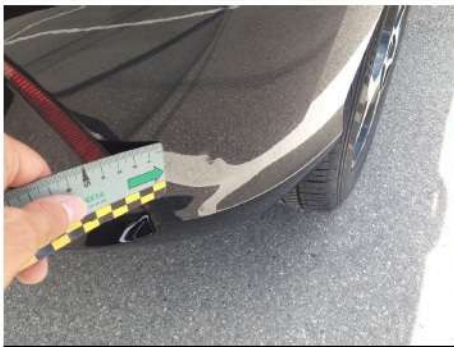
Paraurti / Posteriore / Ammaccato vernice incisa

008	Paraurti / Posteriore	Ammaccato vernice incisa	Riparazione

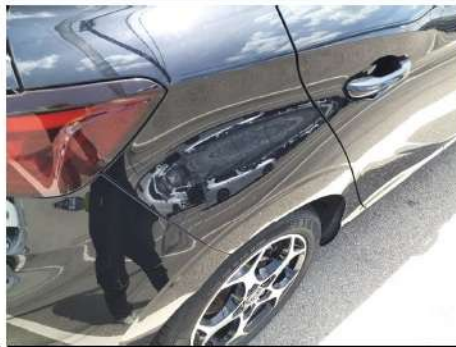
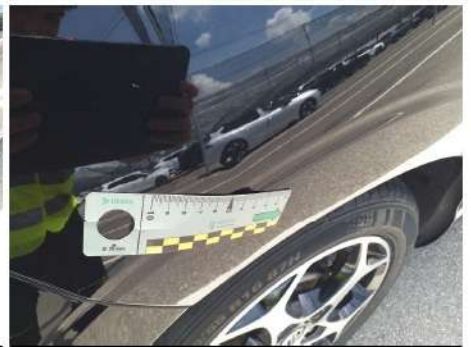
Parafango / Posteriore Destro / Rientranza

009 Parafango / Posteriore Destro

Rientranza

Accettabile

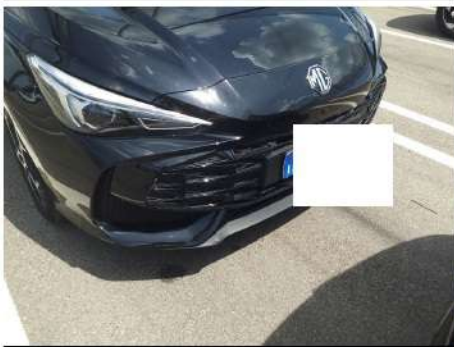
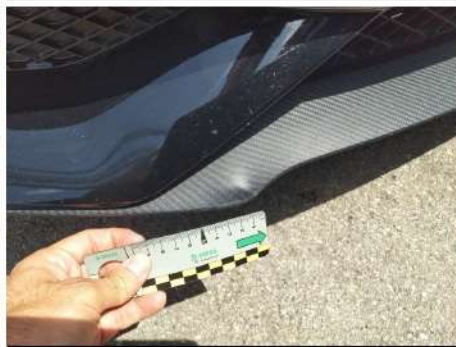
Spoiler / Anteriore / Rigia

010 Spoiler / Anteriore

Riga

Sostituzione

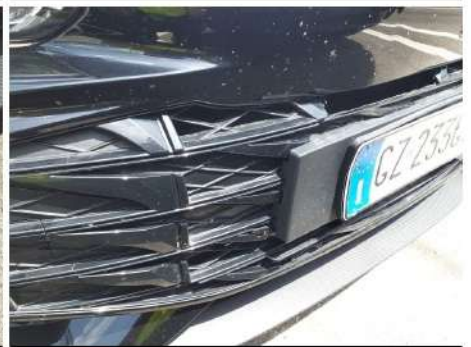
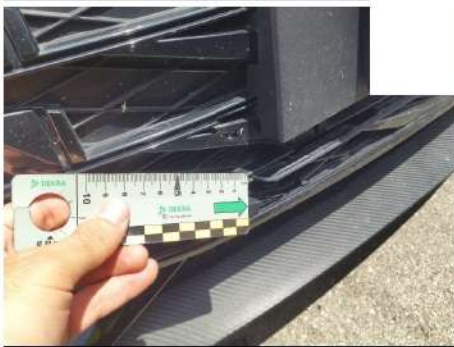
Griglia paraurti / Anteriore / Rotto

011 Griglia paraurti / Anteriore

Rotto

Sostituzione

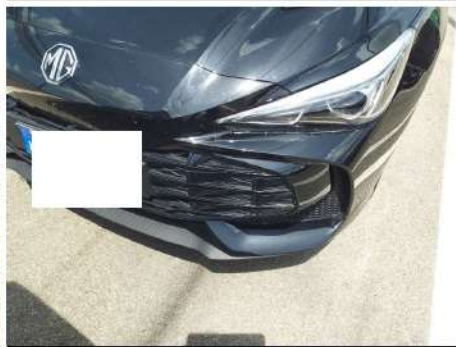
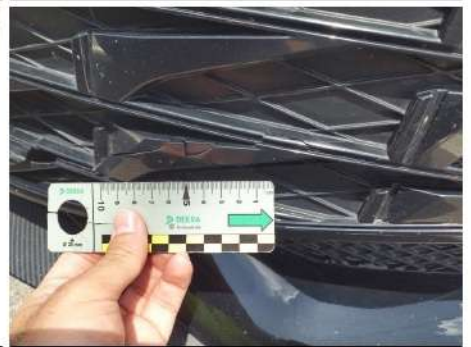
Griglia paraurti / Anteriore Sinistro / Rotto

012 Griglia paraurti / Anteriore Sinistro

Rotto

Sostituzione

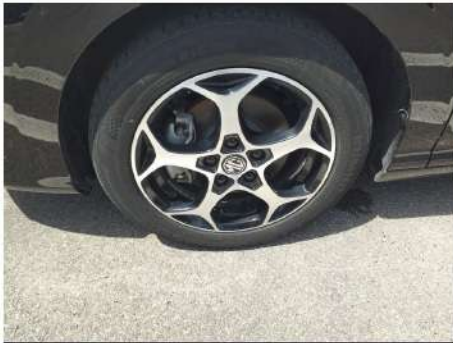
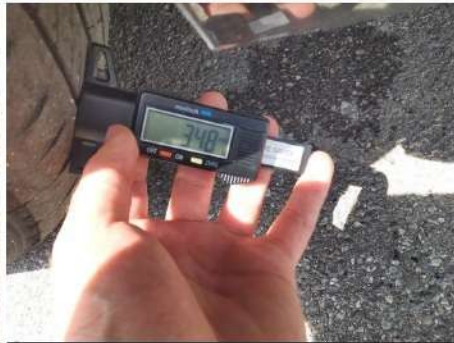
Set pneumatici principale / Anteriore Sinistro

Anteriore Sinistro	KUMHO	195 / 55 / 16 / Estivo	3.5 mm
Anteriore Destro	KUMHO	195 / 55 / 16 / Estivo	2.5 mm
Posteriore Sinistro	KUMHO	195 / 55 / 16 / Estivo	6.8 mm
Posteriore Destro	KUMHO	195 / 55 / 16 / Estivo	4.3 mm

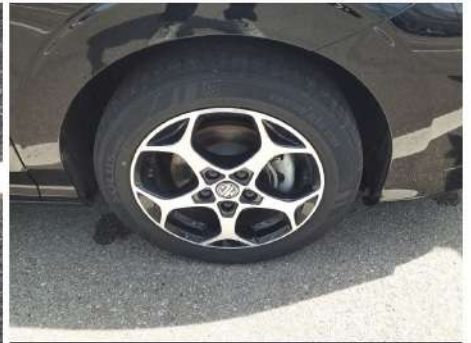
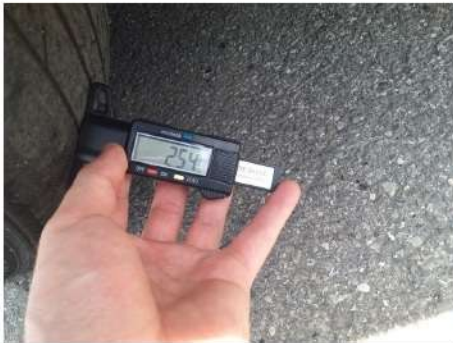
Set pneumatici principale / Anteriore Destro

¹ Residuo battistrada insufficiente

002	Pneumatico / Anteriore Destro ¹	Non conforme	Sostituzione
003	Cofano anteriore / -	Riga	Riparazione

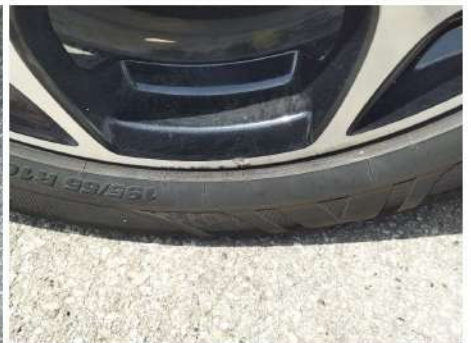
Cerchio in lega / Anteriore Sinistro / Riga

001	Cerchio in lega / Anteriore Sinistro Materiale : Alluminio / Dia metro Cerchio/Pneumatico : 16 "	Riga	Smart repair

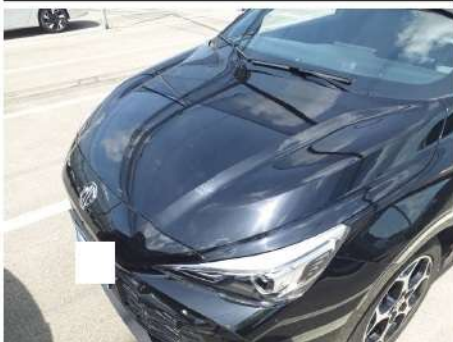
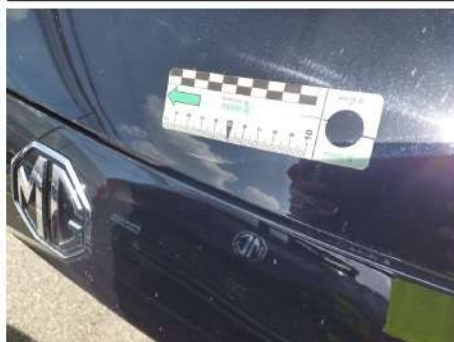
Cofano anteriore / - / Riga

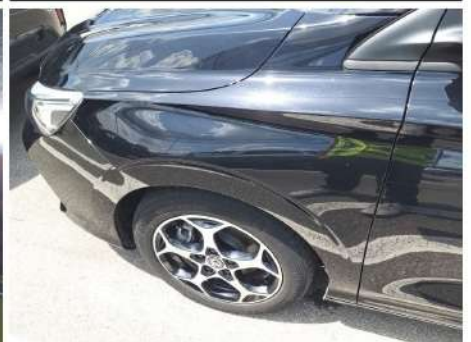
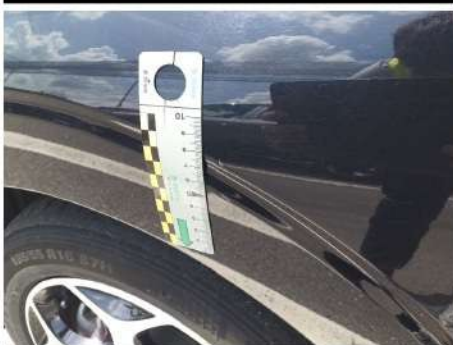
Parafango / Anteriore Sinistro / Riga

004	Parafango / Anteriore Sinistro	Riga	Accettabile

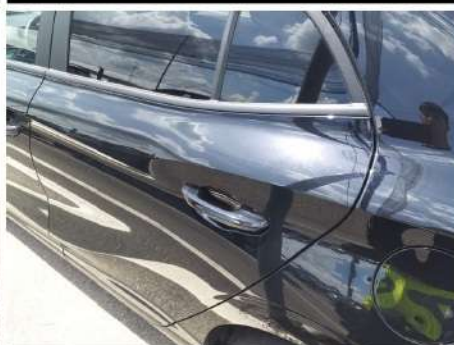
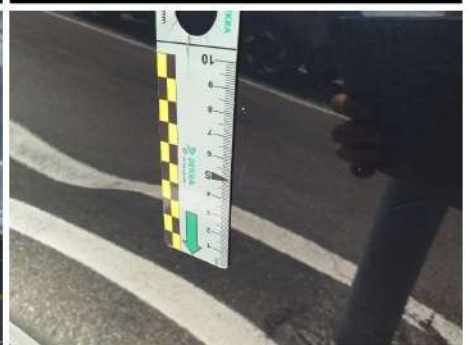
Porta / Posteriore Sinistro / Riga

005	Porta / Posteriore Sinistro	Riga	Accettabile
