VSSZZZKLZNR053538

| Type / Model | CUPRA LEON SP E-HYBRID180 | Main inspection (Report not on hand) | 05/2027 |

## Zustandsbericht

Inspection date: 30 Jul 2026  
**Protocol number:** 46841351  
Delivery date: 30 Jul 2026

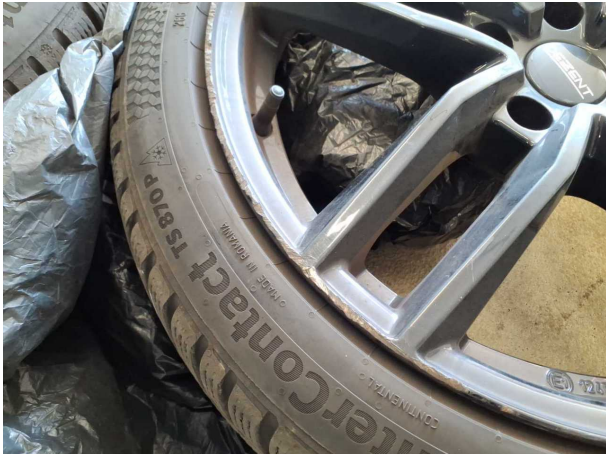
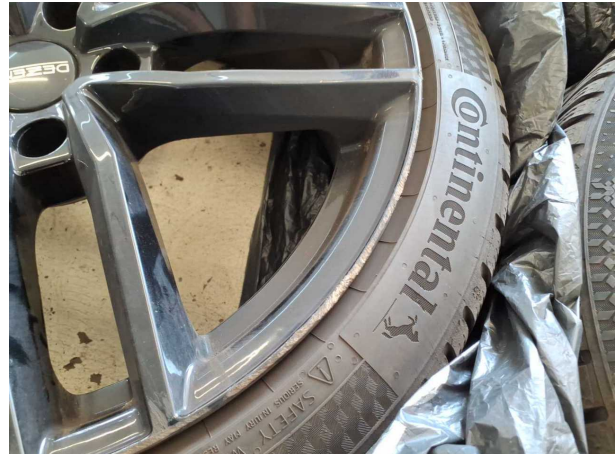
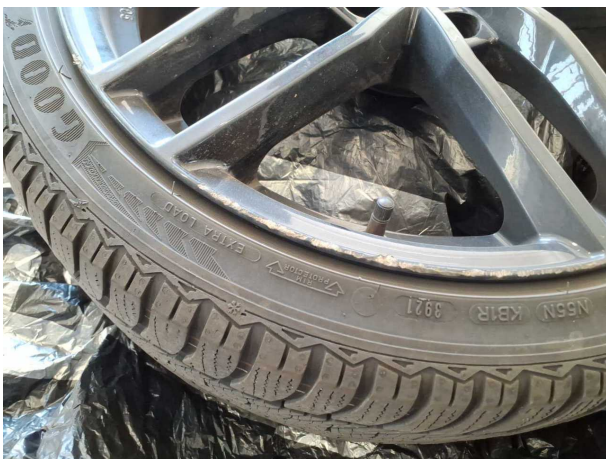
| No. | Component group | Description |
|---|---|---|
| 2 | 2nd wheel set | 3 alloy rims - Scratched - No deduction |

**Damage #2:** 2nd wheel set: 3 alloy rims - Scratched - No deduction

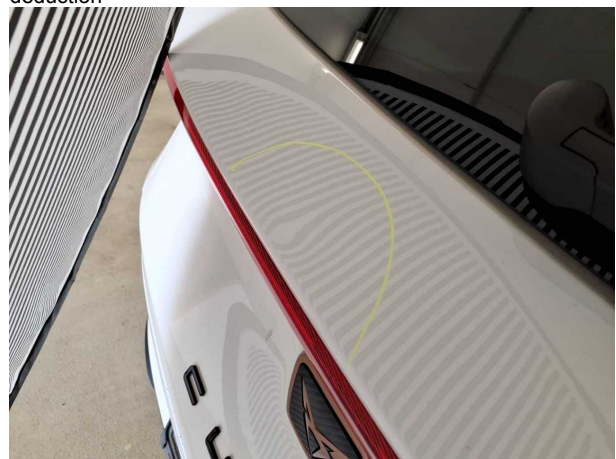
| No. | Component group | Description |
|---|---|---|
| 4 | Boot lid / rear door | Boot lid - dent(s) - Smooth repair work |

**Damage #4:** Boot lid / rear door: Boot lid - dent(s) - Smooth repair work

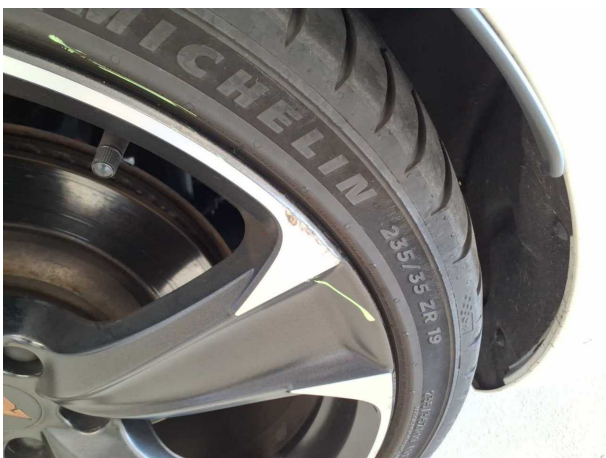
| No. | Component group | Description |
|---|---|---|
| 5 | Wheel / tyres | Alloy rim - rear left side - Scratched - Loss in value |

**Damage #5:** Wheel / tyres: Alloy rim - rear left side - Scratched - Loss in value

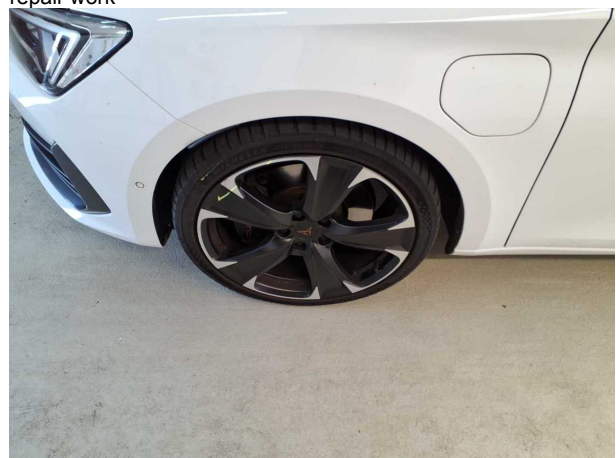
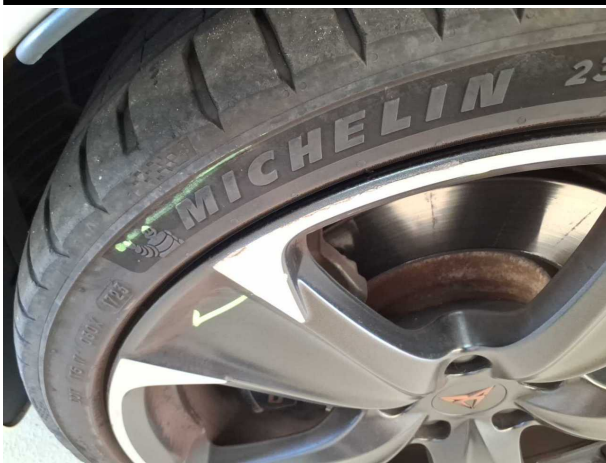
| No. | Component group | Description |
|---|---|---|
| 6 | Wheel / tyres | Alloy rim - front left side - Scratched - Loss in value |

**Damage #6:** Wheel / tyres: Alloy rim - front left side - Scratched - Loss in value

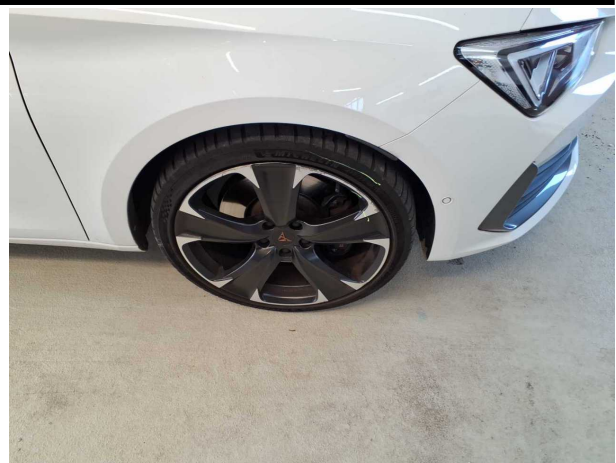
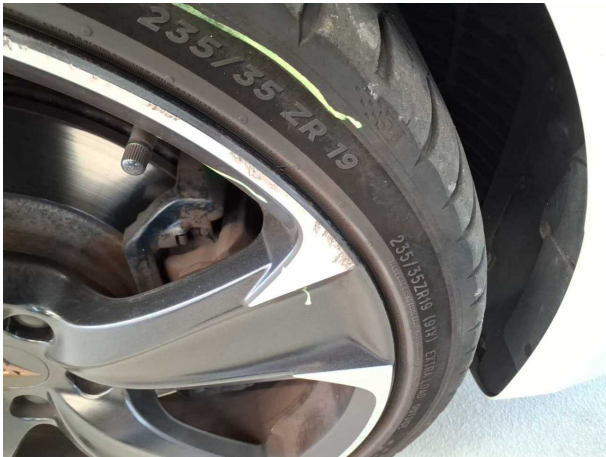
| No. | Component group | Description |
|---|---|---|
| 7 | Wheel / tyres | Alloy rim - front right side - Scratched - Loss in value |

**Damage #7:** Wheel / tyres: Alloy rim - front right side - Scratched - Loss in value

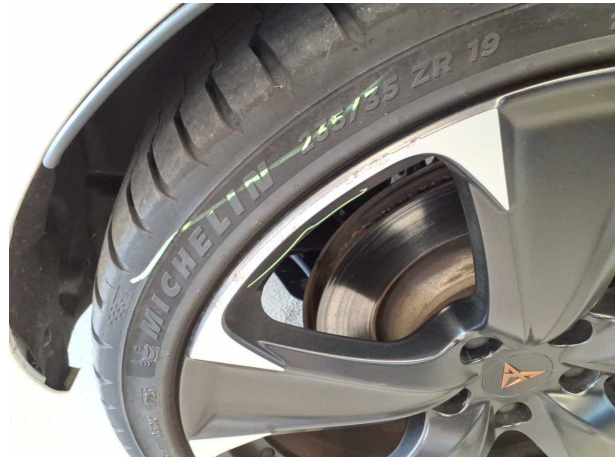
| No. | Component group | Description |
|---|---|---|
| 8 | Wheel / tyres | Alloy rim - rear right side - Scratched - Loss in value |

**Damage #8:** Wheel / tyres: Alloy rim - rear right side - Scratched - Loss in value

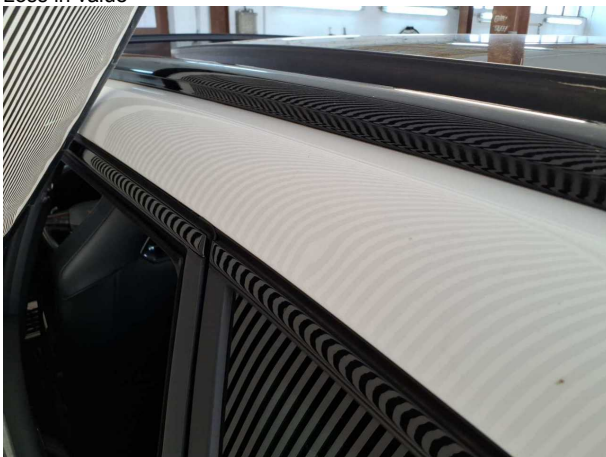
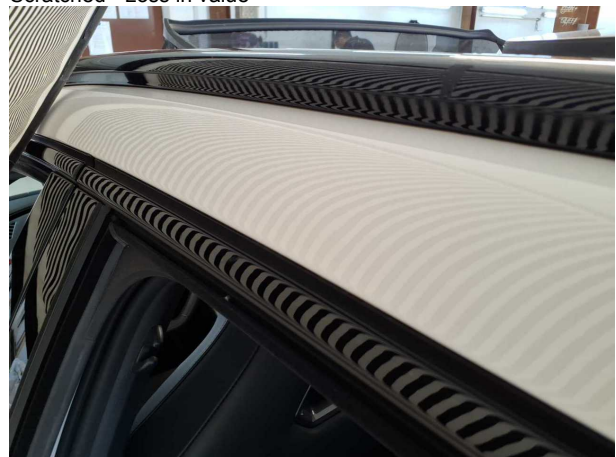
| No. | Component group | Description |
|---|---|---|
| 9 | Roof | Roof rail - left side - dent(s) - Smooth repair work |

**Damage #9:** Roof: Roof rail - left side - dent(s) - Smooth repair work

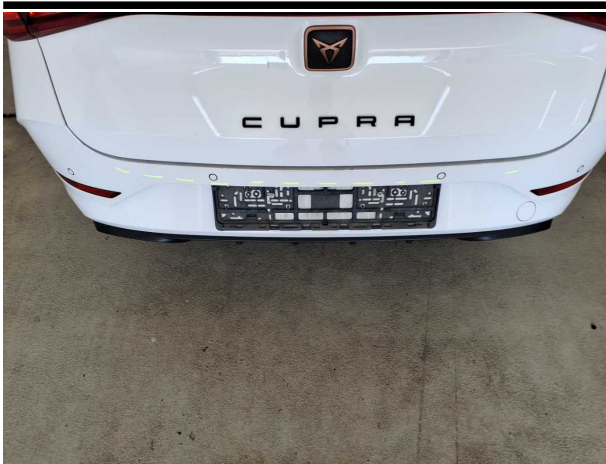
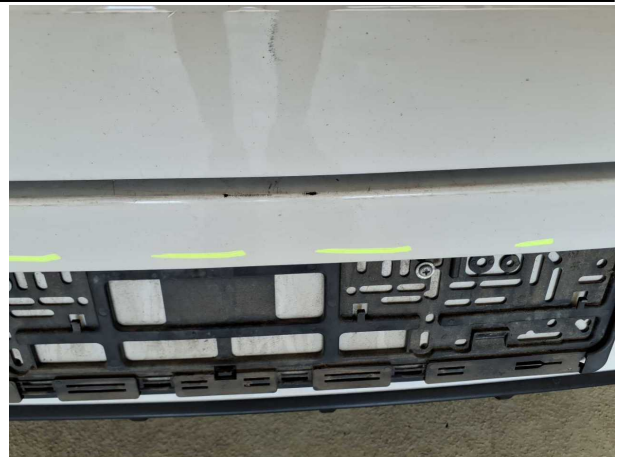
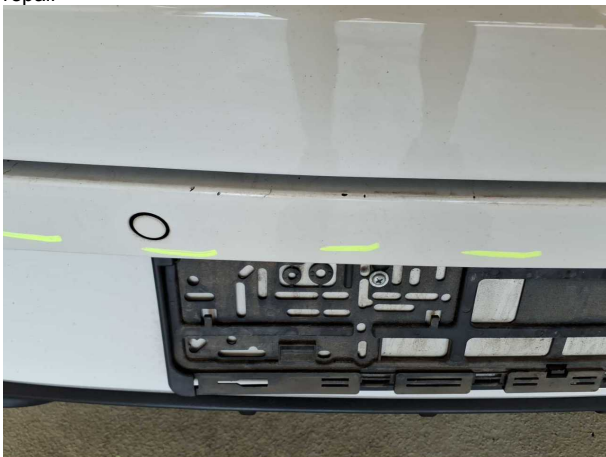
| No. | Component group | Description |
|---|---|---|
| 11 | Rear bumper | Rear bumper - Scratched - Smart repair |

**Damage #11:** Rear bumper: Rear bumper - Scratched - Smart repair

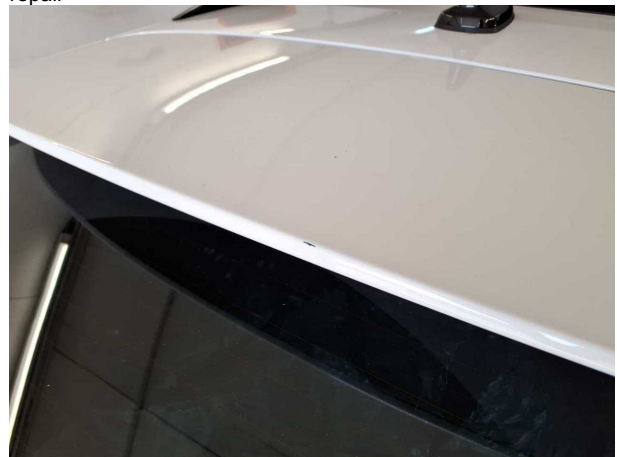
| No. | Component group | Description |
|---|---|---|
| 12 | Boot lid / rear door | Rear spoiler - Scratched - Smart repair |

**Damage #12:** Boot lid / rear door: Rear spoiler - Scratched - Smart repair

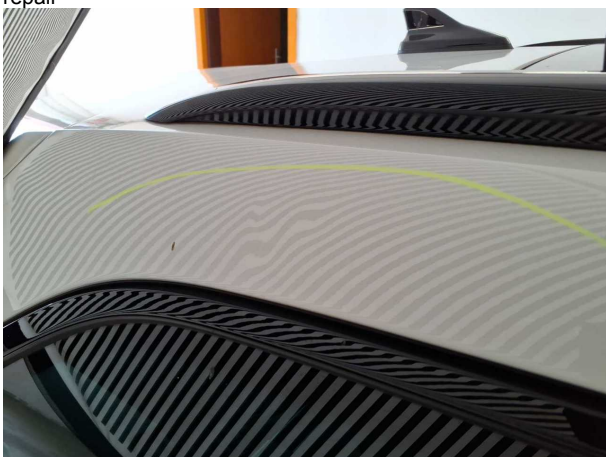
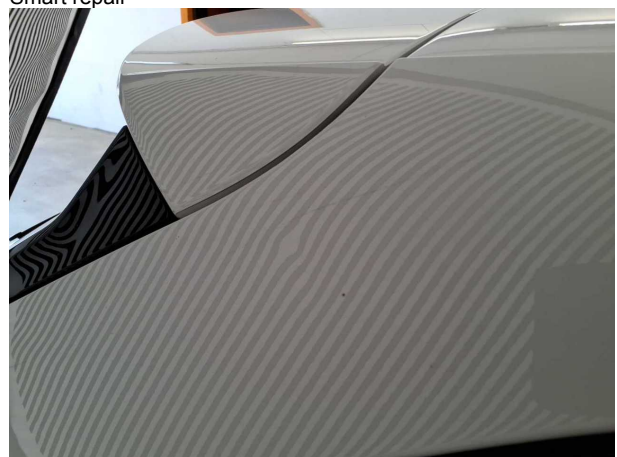
| No. | Component group | Description |
|---|---|---|
| 13 | Roof | Roof rail - right side - dent(s) - Smooth repair work |

**Damage #13:** Roof: Roof rail - right side - dent(s) - Smooth repair work

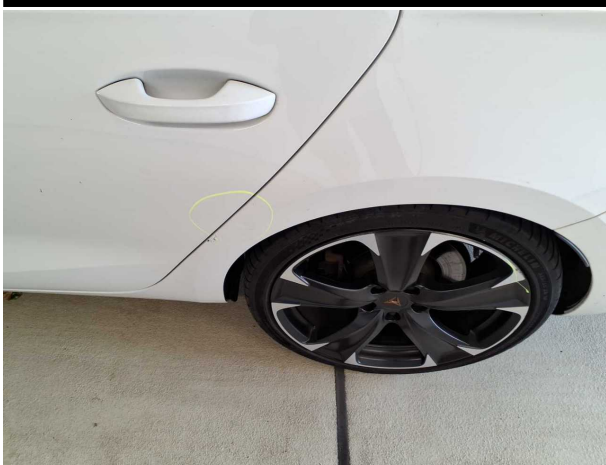
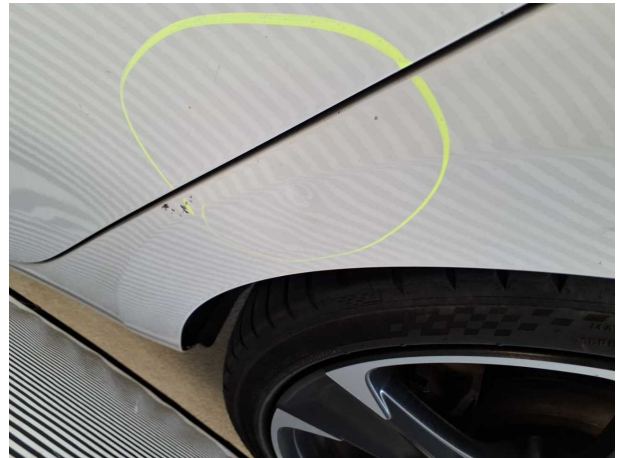
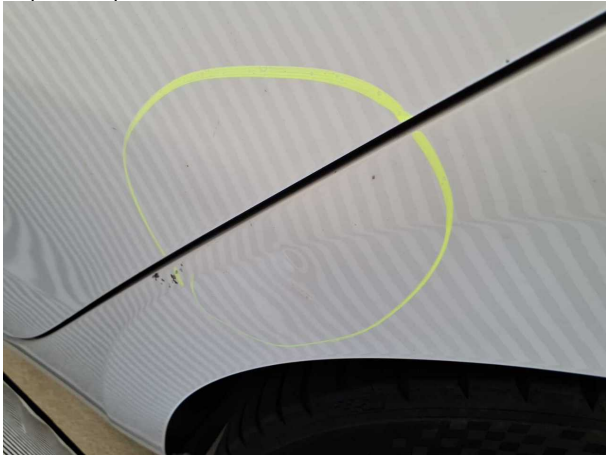
| No. | Component group | Description |
|---|---|---|
| 14 | Side panel - rear left side | Side panel - dent(s) - Repair and paint |

**Damage #14:** Side panel - rear left side: Side panel - dent(s) - Repair and paint

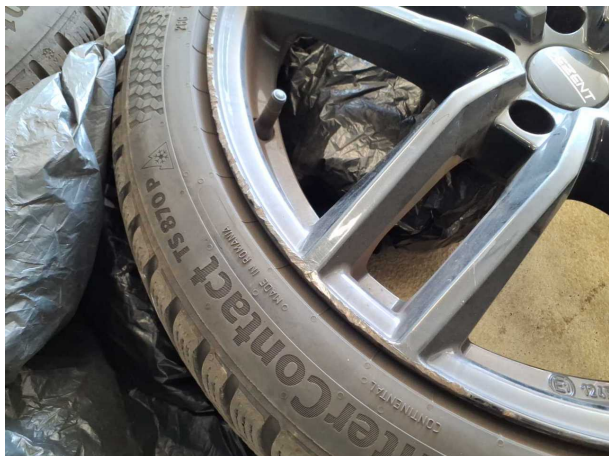
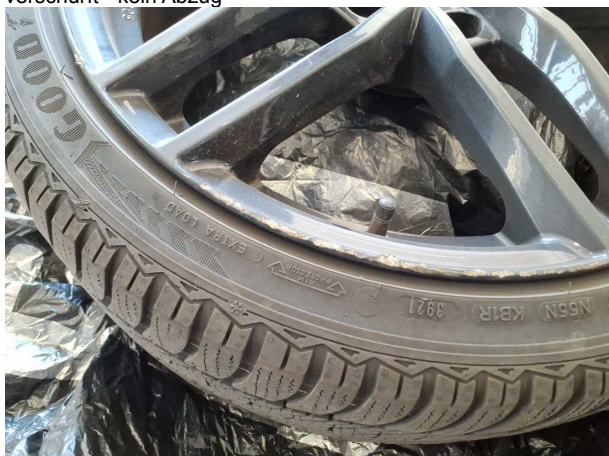
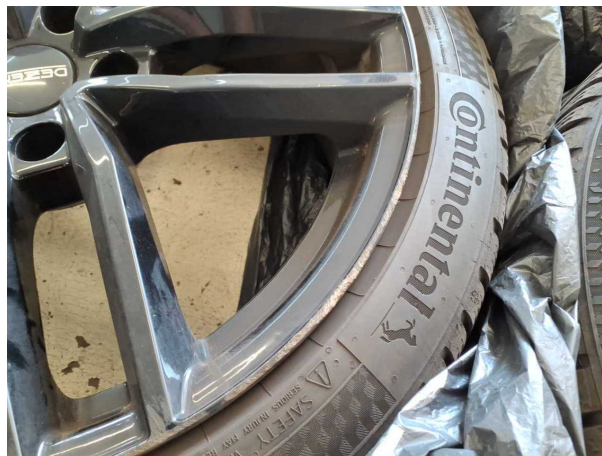
| Nr. | Bauteilgruppe | Beschreibung |
|---|---|---|
| 2 | 2.Radsatz | 3 Leichtmetallfelgen - verkratzt / verschürft - kein Abzug |

**Beschädigung #2:** 2.Radsatz: 3 Leichtmetallfelgen - verkratzt / verschürft - kein Abzug

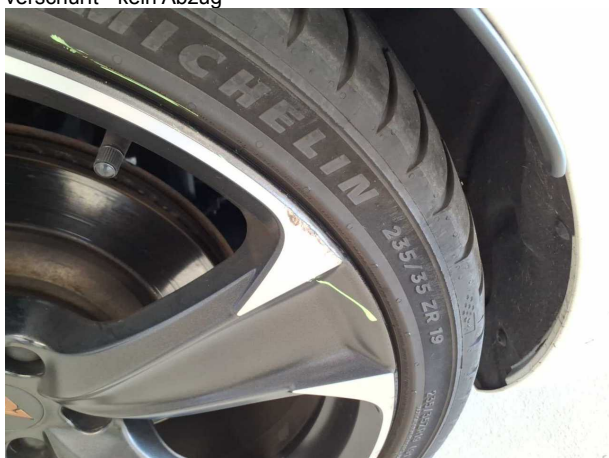
| Nr. | Bauteilgruppe | Beschreibung |
|---|---|---|
| 5 | Rad/Reifen | Leichtmetallfelge hinten links - verkratzt / verschürft - Wertminderung |

**Beschädigung #5:** Rad/Reifen: Leichtmetallfelge hinten links - verkratzt / verschürft - Wertminderung

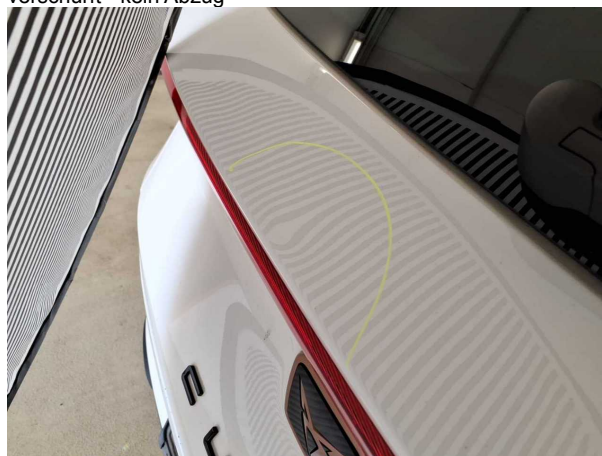
| Nr. | Bauteilgruppe | Beschreibung |
|---|---|---|
| 4 | Heckklappe/-tür | Heckklappe - Delle(n) - sanft instandsetzen |

**Beschädigung #4:** Heckklappe/-tür: Heckklappe - Delle(n) - sanft instandsetzen

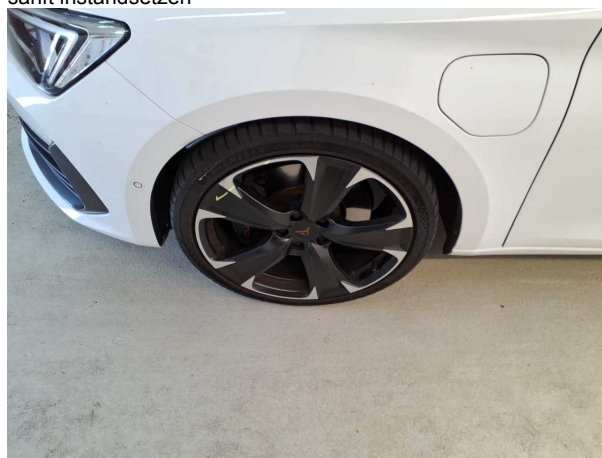
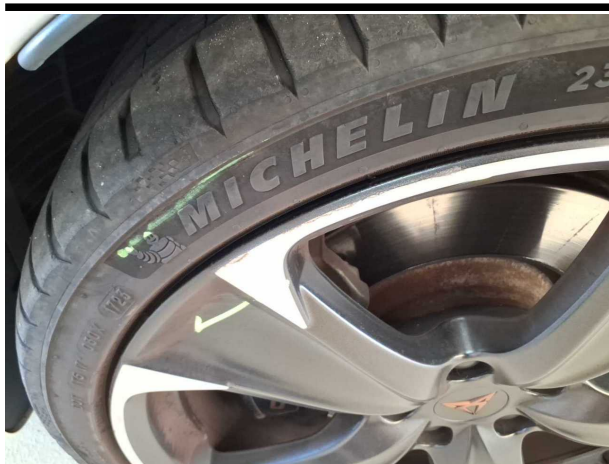
| Nr. | Bauteilgruppe | Beschreibung |
|---|---|---|
| 6 | Rad/Reifen | Leichtmetallfelge vorn links - verkratzt / verschürft - Wertminderung |

**Beschädigung #6:** Rad/Reifen: Leichtmetallfelge vorn links - verkratzt / verschürft - Wertminderung

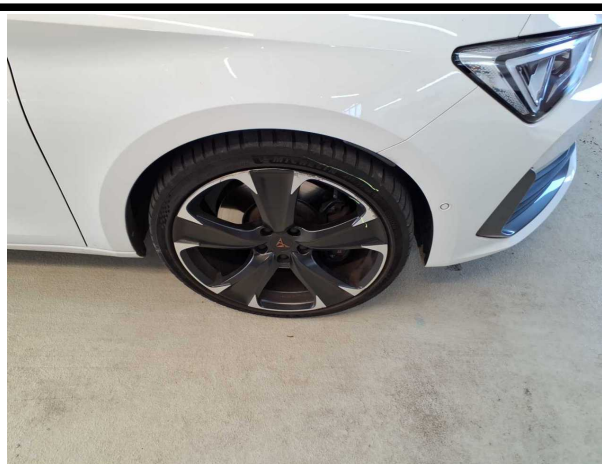
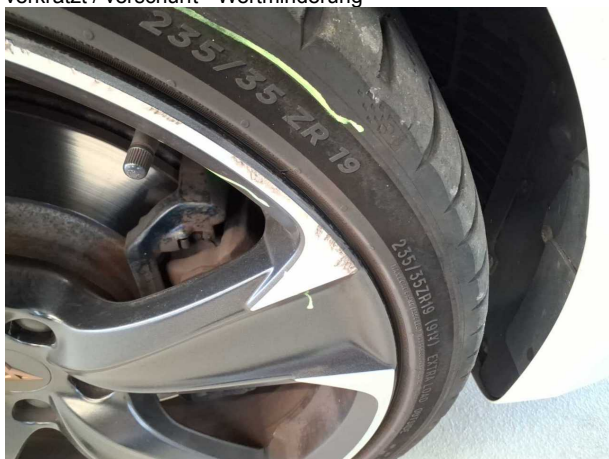
| Nr. | Bauteilgruppe | Beschreibung |
|---|---|---|
| 7 | Rad/Reifen | Leichtmetallfelge vorn rechts - verkratzt / verschürft - Wertminderung |

**Beschädigung #7:** Rad/Reifen: Leichtmetallfelge vorn rechts - verkratzt / verschürft - Wertminderung

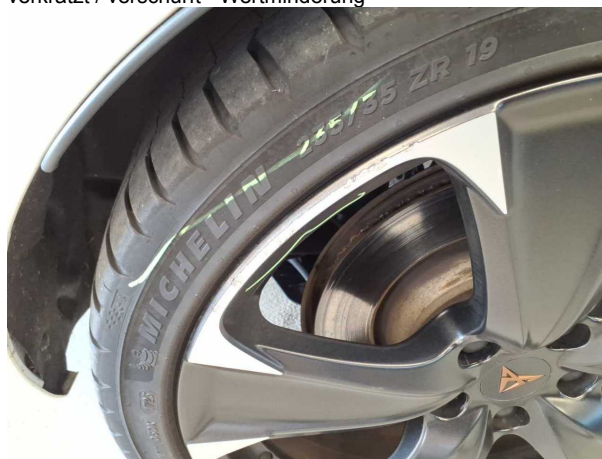
| Nr. | Bauteilgruppe | Beschreibung |
|---|---|---|
| 8 | Rad/Reifen | Leichtmetallfelge hinten rechts - verkratzt / verschürft - Wertminderung |

**Beschädigung #8:** Rad/Reifen: Leichtmetallfelge hinten rechts - verkratzt / verschürft - Wertminderung

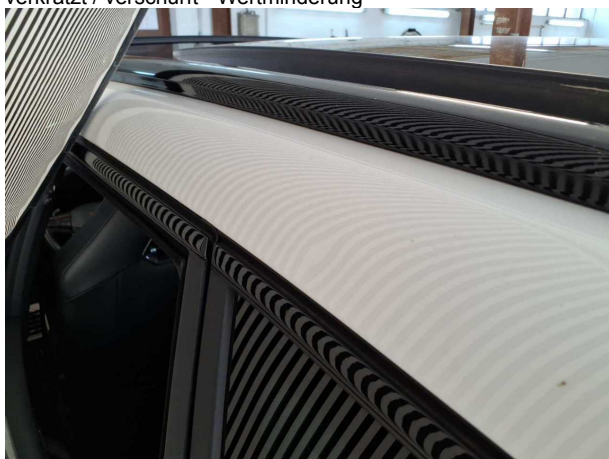
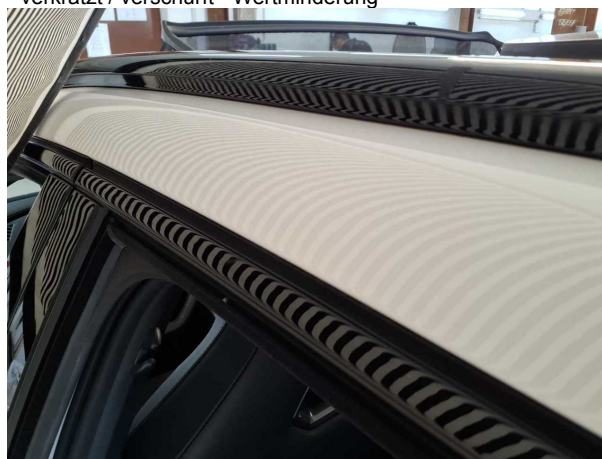
| Nr. | Bauteilgruppe | Beschreibung |
|---|---|---|
| 9 | Fahrzeugdach | Dachholm links - Delle(n) - sanft instandsetzen |

**Beschädigung #9:** Fahrzeugdach: Dachholm links - Delle(n) - sanft instandsetzen

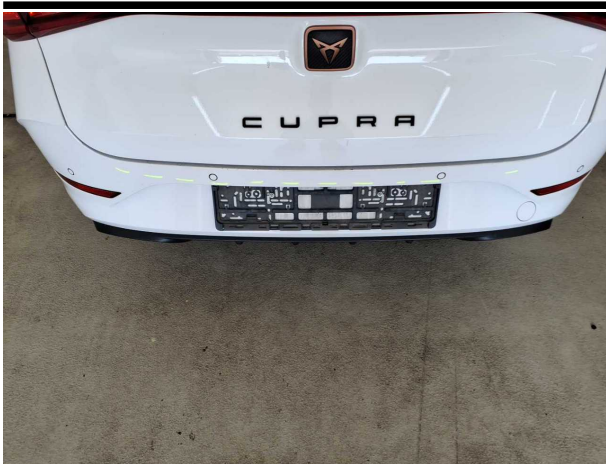
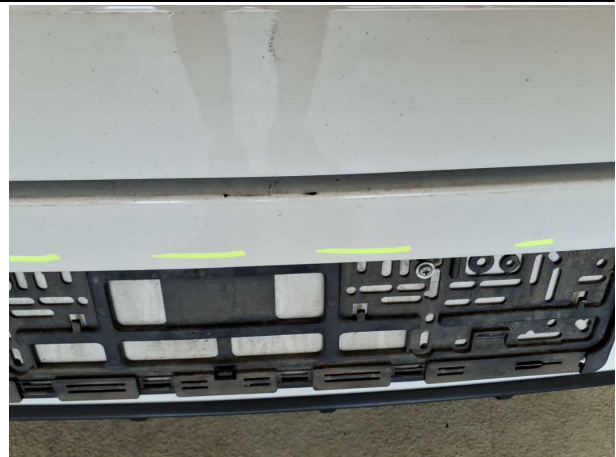
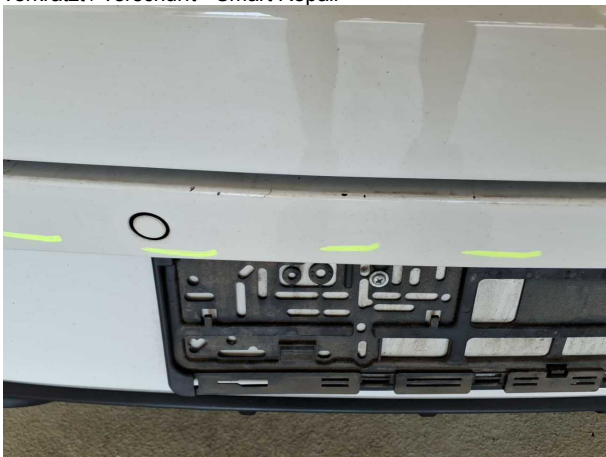
| Nr. | Bauteilgruppe | Beschreibung |
|---|---|---|
| 11 | Stoßfänger hinten | Stoßfänger hinten - verkratzt / verschürft - Smart Repair |

**Beschädigung #11:** Stossfänger hinten: Stossfänger hinten - verkratzt / verschürft - Smart Repair

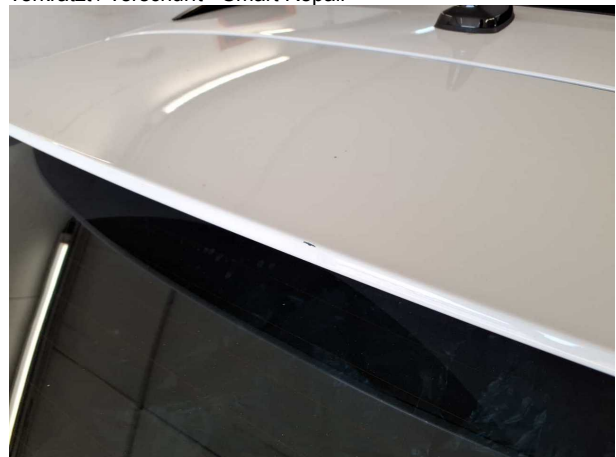
| Nr. | Bauteilgruppe | Beschreibung |
|---|---|---|
| 12 | Heckklappe/-tür | Heckspoiler - verkratzt / verschürft - Smart Repair |

**Beschädigung #12:** Heckklappe/-tür: Heckspoiler - verkratzt / verschürft - Smart Repair

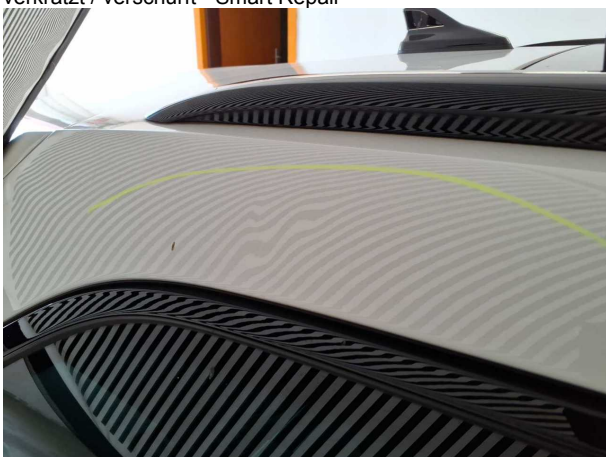
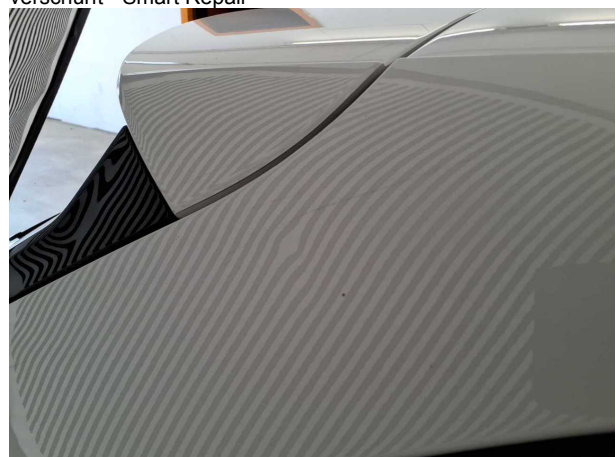
| Nr. | Bauteilgruppe | Beschreibung |
|---|---|---|
| 13 | Fahrzeugdach | Dachholm rechts - Delle(n) - sanft instandsetzen |

**Beschädigung #13:** Fahrzeugdach: Dachholm rechts - Delle(n) - sanft instandsetzen

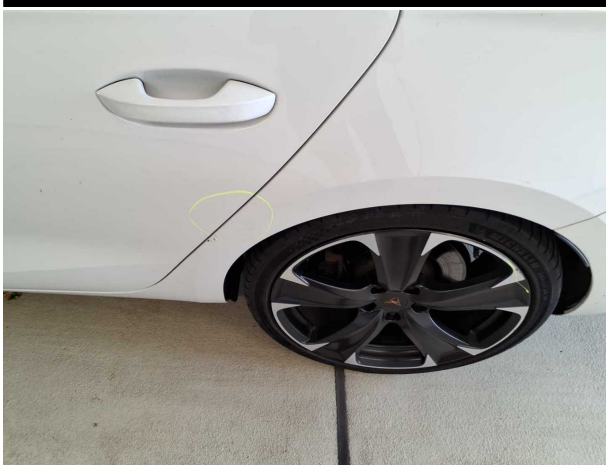
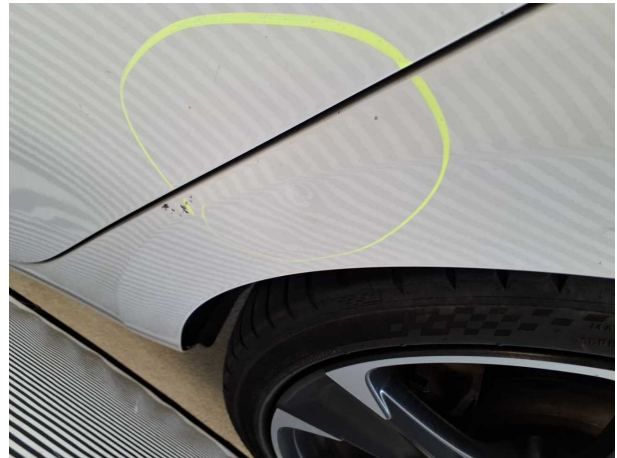
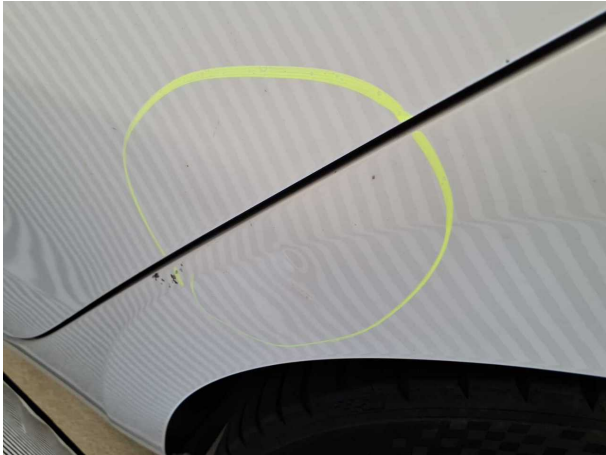
| Nr. | Bauteilgruppe | Beschreibung |
|---|---|---|
| 14 | Seitenwand links | Seitenwand - Delle(n) - instandsetzen und lackieren |

**Beschädigung #14:** Seitenwand links: Seitenwand - Delle(n) - instandsetzen und lackieren
