## DAT-BEWERTUNGSGUTACHTEN

### 50370WD26

BETRIFFT	Zustandsbericht
Auftrag vom / durch	04.03.2026 / Herr Mahler
Auftragsnummer	50370WD26
Fahrzeughalter	Torsten Liebig
Sachverständiger	Mathias Tschorn
Besichtigungsdatum	04.03.2026

Amtliches Kennzeichen	SFB CM 118
Fahrzeugart	Pkw, SUV, Kleintransporter
Aufbauart	Kombi
Fabrikat	Ford
Typ / Untertyp	Mondeo Turnier (CNG)(2014->) / Titanium
KBA-Nummer	8566/BJB
Fahrzeug-Ident-Nummer	WF0FXXWPCFGE29083 identifiziert anhand Original Fahrzeugschein
Erste / Letzte Zulassung	12.10.2016 / 11.01.2024
Hubraum / Leistung	1.997 cm <sup>3</sup> / 110 kW
Motor	Motor 2,0 Ltr. - 110 kW TDCi KAT
Motorart / Zylinder / Motorbauart	Diesel / 4 / Reihenmotor
Abgascode	Euro 6
Türen / Sitze	5 / 5
Leer- / zul. Gesamtgewicht / Nutzlast	1.597 / 2.325 / 728 kg
Länge / Breite / Höhe	4.867 / 1.852 / 1.501 mm
Anzahl Achsen	2
Getriebe / Anzahl der Gänge	Manuell / 6
Antriebsart	Frontantrieb
nächste HU	09/2026
Laufleistung abgelesen	177.025 km
Farbe	Frost-Weiß

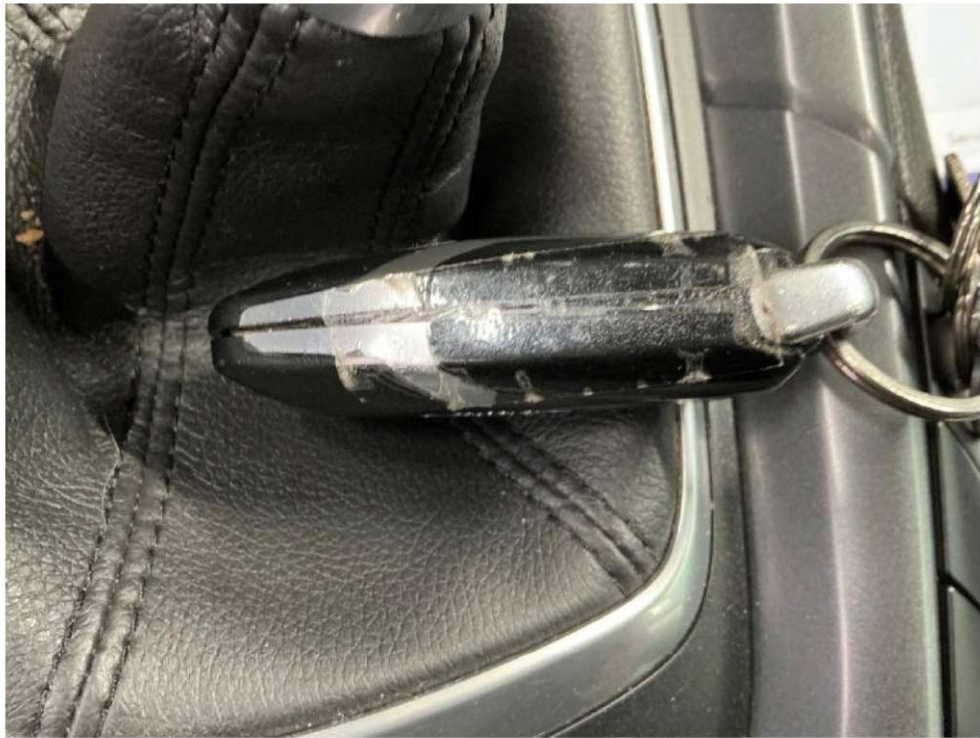
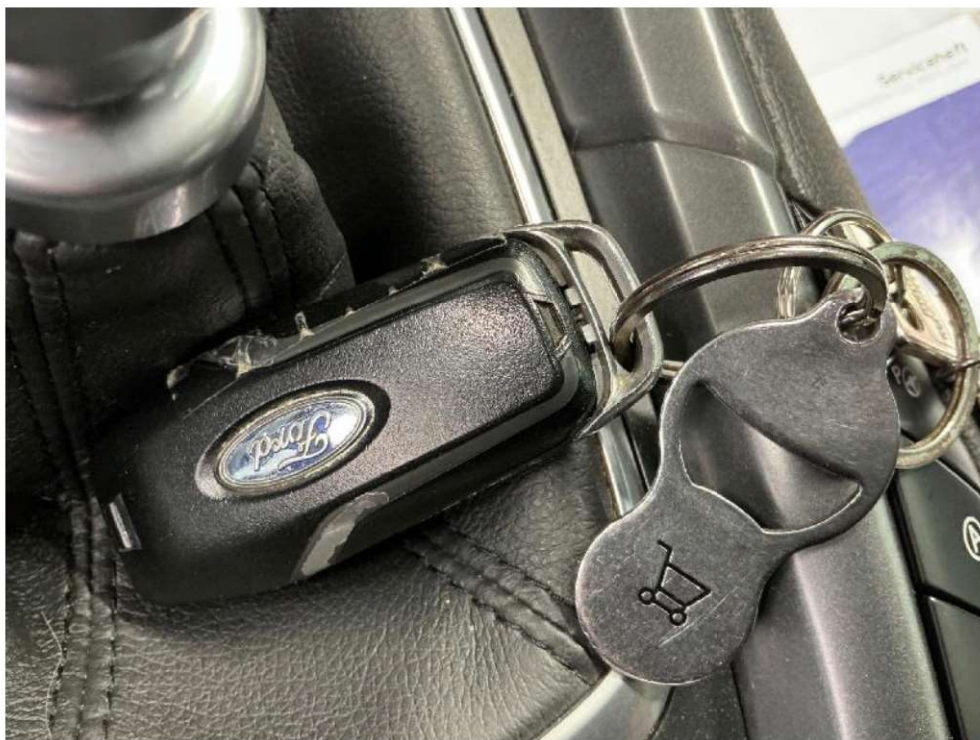
Bild: Fahrzeugschlüssel

Position	Rep.-Kosten	ÜV*	Beschreibung	
<b>Allgemeinzustand</b>				
Allgemein			Fahrzeugzustand entspricht dem Alter und der km-Laufleistung,	●
<b>Dokumentation</b>				
Zulassungsbescheinigung			vorhanden,	●
Fahrzeugschlüssel			2. Fahrzeugschlüssel nicht vorgelegt, Verbleib klärt Autohaus, Gehäuse gebrochen, Schlüssel ersetzen	●
Bordmappe			vorhanden,	●
Bedienungsanleitungen Fahrzeug			vorhanden,	●
Bedienungsanleitung Radio			vorhanden,	●
Serviceheft			vorhanden, Eintragung lückenhaft, letzter Eintrag 2022	●
Letzte Inspektion			Inspektion überfällig - durchführen, Risiko, Kostenausweitung möglich, keine Nachweise vorgelegt, Service komplett durchführen	●
Bedienungsanleitung Navigation			vorhanden,	●
<b>Karosserie außen</b>				
Stoßfänger vorne			verkratzt und verformt , lackieren	●
Kühlergrill			ohne Befund,	●
Scheinwerfer links			ohne Befund,	●
Scheinwerfer rechts			ohne Befund,	●
Motorhaube			Steinschläge ,Hinweis	▼

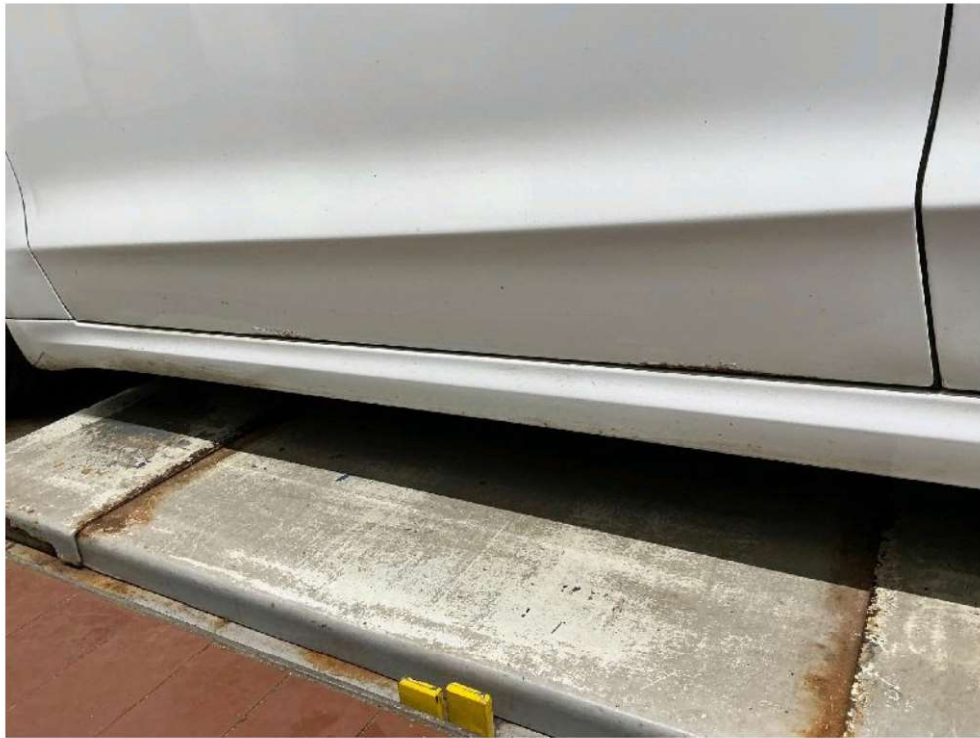
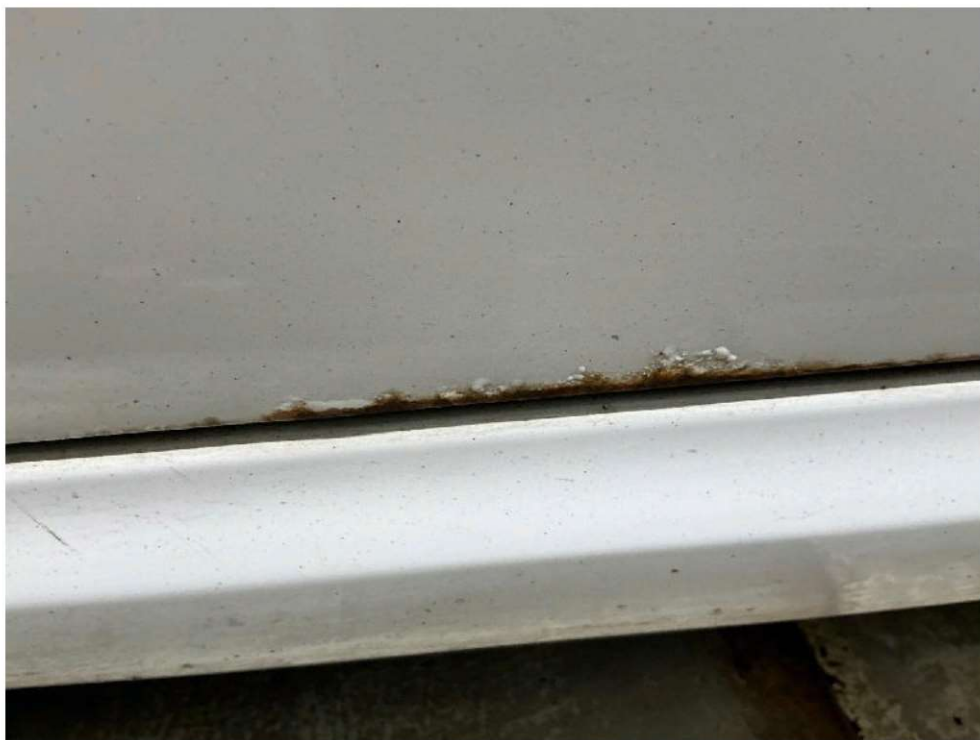
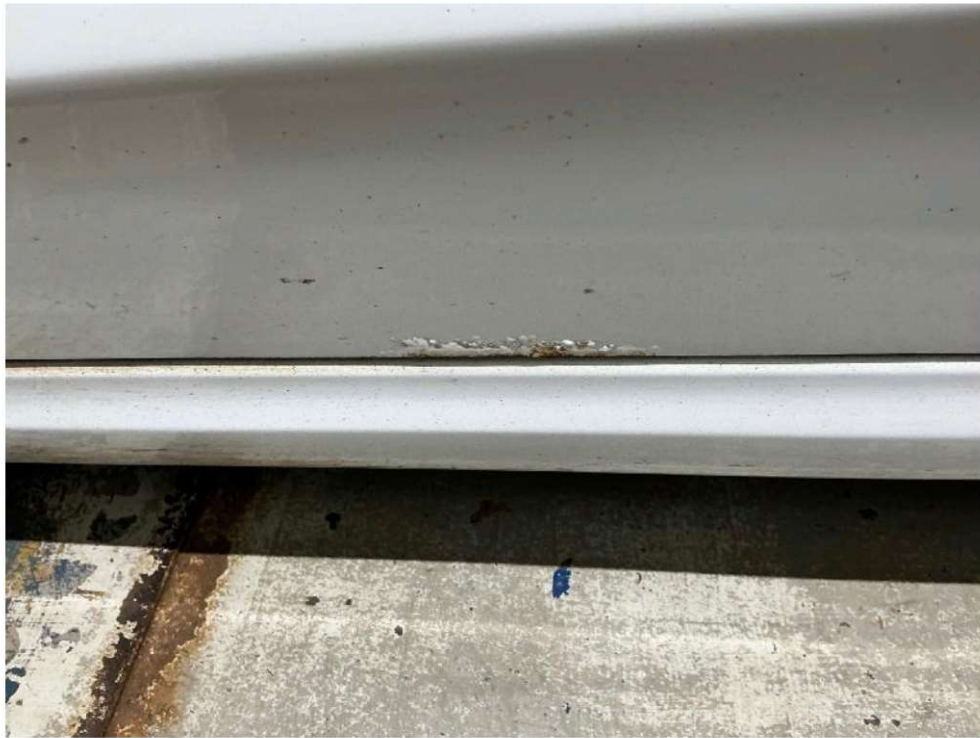
Bild: Tür vorn links

Position	Rep.-Kosten	ÜV*	Beschreibung	
Tür vorn links			Korrosion,ersetzen	
Tür vorn rechts			ohne Befund,	
Tür hinten links			ohne Befund,	
Tür hinten rechts			ohne Befund,	
Schweller links			ohne Befund,	
Schweller rechts			Unterhalb Verkratzungen , Gebrauchsspuren	
Seitenwand links			ohne Befund,	
Seitenwand rechts			ohne Befund,	
Dach			Steinschläge mit Korossion, lackieren	
Scheibenwischer hinten			ohne Befund,	
Heckklappe			Lackierung der Heckklappe oberhalb wirkt matt, nicht fachgerecht lackiert, lackieren	
Heckscheibe			ohne Befund ,	
Rücklicht links			ohne Befund,	
Rücklicht rechts			ohne Befund, Gebrauchsspuren,	
Stoßfänger hinten			ohne Befund,	
<b>Fahrzeug innen</b>				
Innenraum allgemein			o.k.,	
Dachhimmel			ohne Befund,	
Innenspiegel			ohne Befund,	
Armaturenbrett			ohne Befund,	
Lenkrad			Abnutzung entsprechend Fahrzeugalter, Gebrauchsspuren	
Mittelkonsole			ohne Befund,	
Fußraum vorn			ohne Befund,

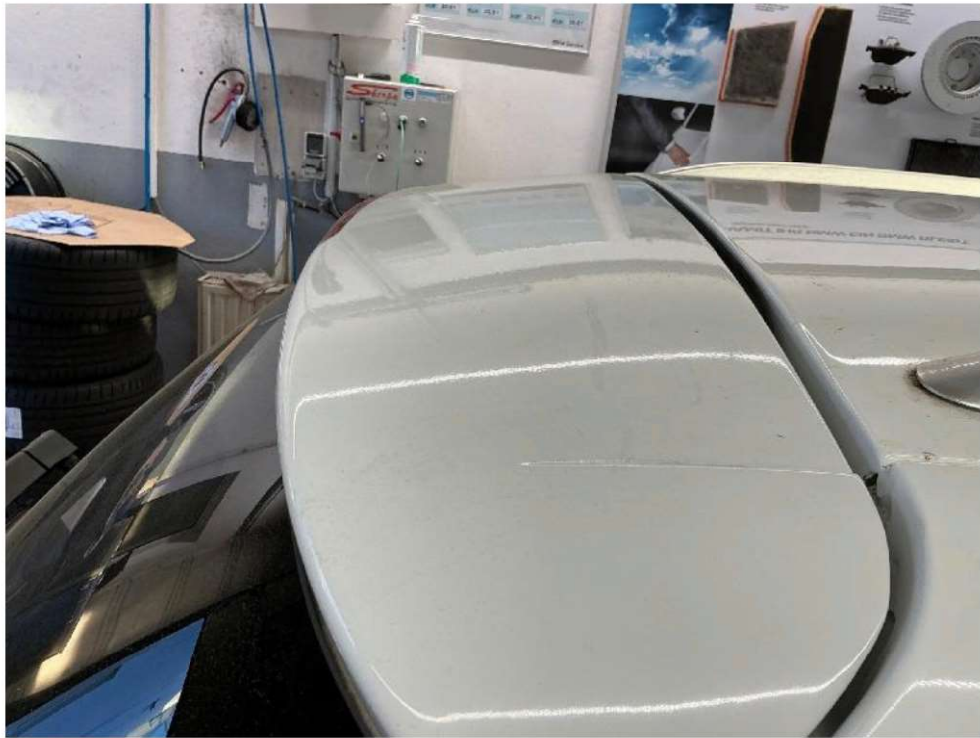
Bild: Heckklappe

Rangierfahrt		durchgeführt - Kupplungsweg prüfen Pedalweg kurz	●
Probefahrt		nicht durchgeführt,	●
Lackschichtdicke		geprüft - nicht o.k.	●
Nachlackierungen		festgestellt rechts und links, Heckklappe	●
Fahrzeug unfallfrei		nein	●
