**» Übersicht**

| <b>Berichts-Nr:</b> | 10646988 |

| <b>Hersteller:</b> | Seat |
| <b>Modell:</b> | Ibiza |

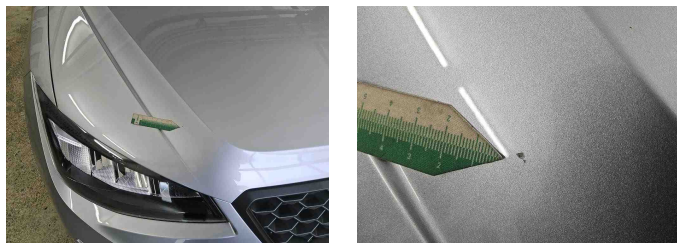
| Nr | Bauteil | Schadensbeschreibung | Reparaturempfehlung |
|---|---|---|---|
| 1 | Motorhaube | Steinschlag | Akzeptabel (Gebrauchsspur) |

1 - Motorhaube - Steinschlag - Akzeptabel (Gebrauchsspur)

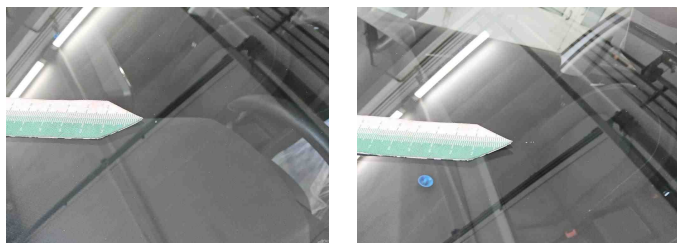
| Nr | Bauteil | Schadensbeschreibung | Reparaturempfehlung |
|---|---|---|---|
| 2 | Windschutzscheibe | Steinschlag | Akzeptabel (Gebrauchsspur) |

2 - Windschutzscheibe - Steinschlag - Akzeptabel (Gebrauchsspur)

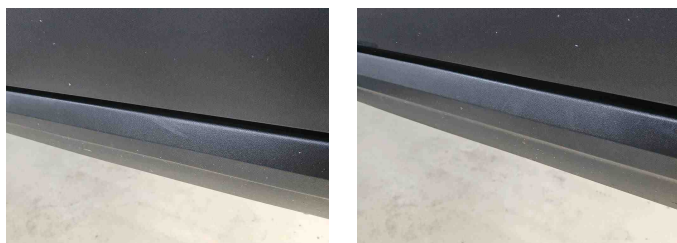
| Nr | Bauteil | Schadensbeschreibung | Reparaturempfehlung |
|---|---|---|---|
| 3 | Schwellerverkleidung links | Kratzer | Akzeptabel (Gebrauchsspur) |

3 - Schwellerverkleidung links - Kratzer - Akzeptabel (Gebrauchsspur)

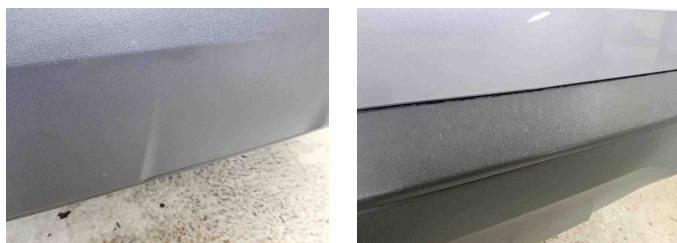
| Nr | Bauteil | Schadensbeschreibung | Reparaturempfehlung |
|---|---|---|---|
| 4 | Stoßfängerzierblende hinten | Kratzer | Akzeptabel (Gebrauchsspur) |

4 - Stoßfängerzierblende hinten - Kratzer - Akzeptabel (Gebrauchsspur)

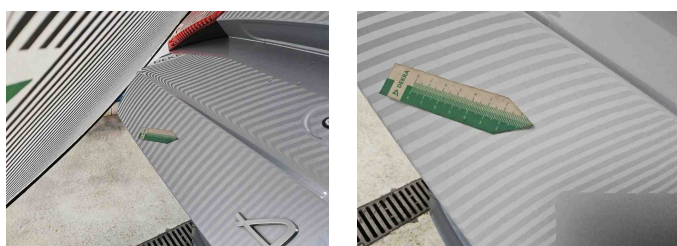
| Nr | Bauteil | Schadensbeschreibung | Reparaturempfehlung |
|---|---|---|---|
| 5 | Heckklappe | Delle(n) | Akzeptabel (Gebrauchsspur) |

5 - Heckklappe - Delle(n) - Akzeptabel (Gebrauchsspur)
