Zustandsbericht

- Protokoll der Fahrzeugbewertung -

Berichts-Nr: 10518689
vom: 29.04.2026

Fahrzeugkategorie:	Personenkraftwagen
Fahrzeugart:	SUV
Hersteller:	Skoda
Modell:	Kodiaq
HSN / TSN:	8004 / ARW
Erstzulassungsdatum:	29.11.2022
Laufleistung:	112.945 km
Nachweis Kilometerstand:	Abgelesen
Farbe:	Graphite Grau Metallic
Farbe Dach:	Graphite Grau Metallic
Antriebsart:	Allrad
Motorisierung/Kraftstoff:	Diesel
Hubraum:	2.000 ccm
Leistung:	110 kW (150 PS)
Fahrzeuglänge:	
Fahrzeughöhe:	
Fahrzeugbreite:	
Zulässiges Gesamtgewicht:	
Radstand:	
Anzahl Achsen:	2
Zylinder:	4
Schadstoffklasse:	Euro 6
Anzahl Türen:	4
Anzahl Sitze:	5
Getriebe:	Automatik 7-Gang
Polsterart:	Leder
Interieurfarbe:	Onyx
Anzahl vorhandene Schlüssel:	2

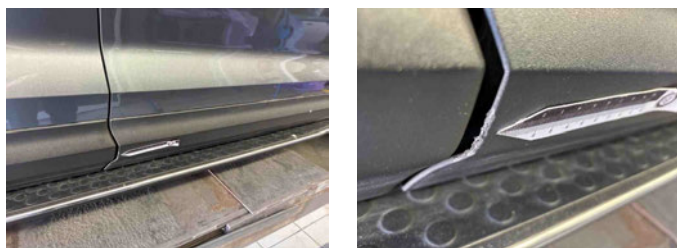
7 - Türzierleiste vorne rechts - Kratzer - Ersetzen

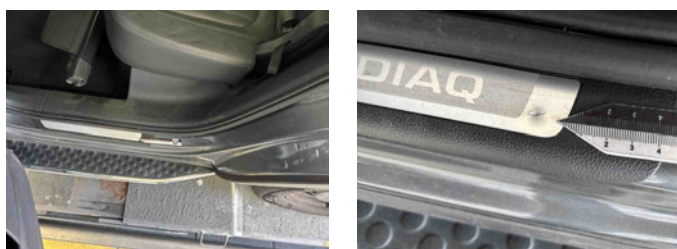
8 - Einstieg Verkleidung hinten links - Gebrochen - Ersetzen

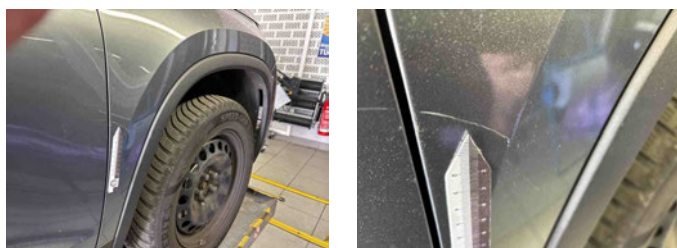
9 - Kotflügel vorne rechts - Kratzer - Polieren

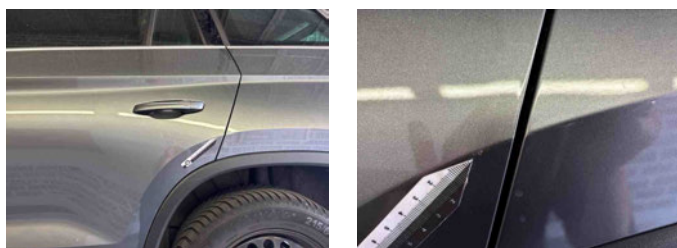
10 - Tür hinten links - Steinschlag - Auslegen + Polieren

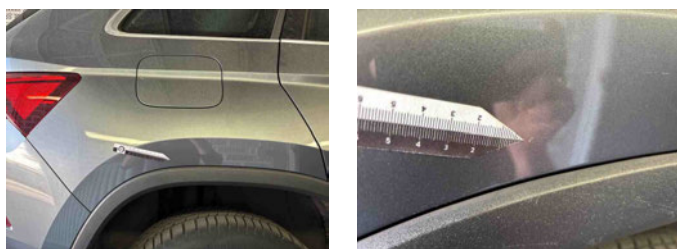
11 - Seitenwand hinten rechts - Kratzer - Auslegen + Polieren
