# Zustandsbericht

Protokollnummer: 46283287  
Auftrags-Nr / Referenz: 20513715  
Besichtigungsdatum: 17.06.2026

| Hersteller / Modell | Tesla Model 3 Langstreckenbatt. Allradantrieb Dual Motor Performance | | |

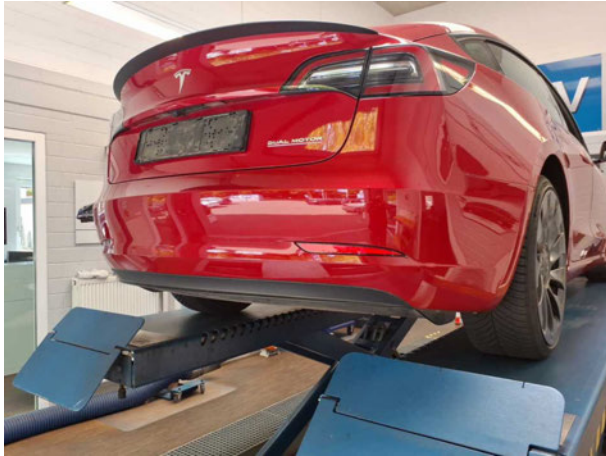
| Nr. | Bauteilgruppe | Beschreibung |
|---|---|---|
| 1 | Stoßfänger hinten | Stoßfänger hinten - Kratzer - Smart Repair |

**Beschädigung #1:** Stossfänger hinten: Stossfänger hinten - Kratzer - Smart Repair

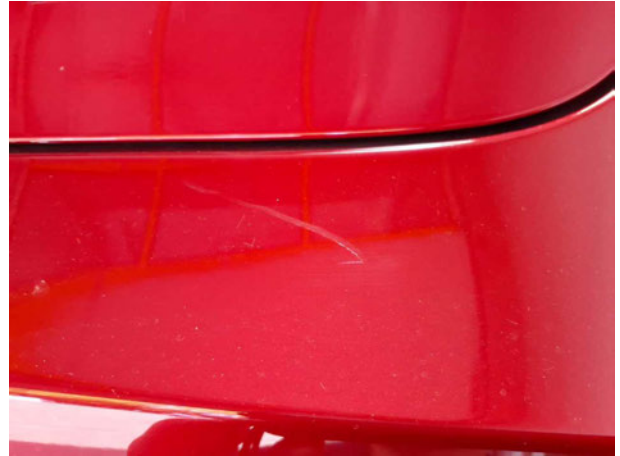
**Beschädigung #1:** Stossfänger hinten: Stossfänger hinten - Kratzer - Smart Repair

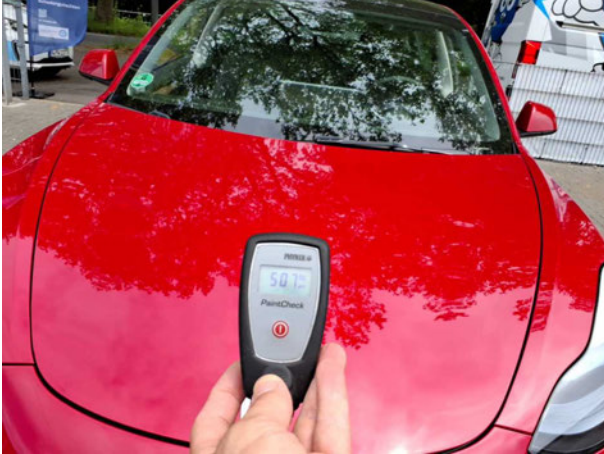
| Nr. | Ort | Wertminderung |
|---|---|---|
| 1 | Motorhaube, fachgerecht ausgeführt, Reparaturrechnung nicht vorhanden | |

Nachlackierung 1: Motorhaube
