## Lynk & Co 01

### Informazioni Veicolo

| Modello: | <b>01</b> | N. Telaio: | <b>L6TCX2E70NE023686</b> |

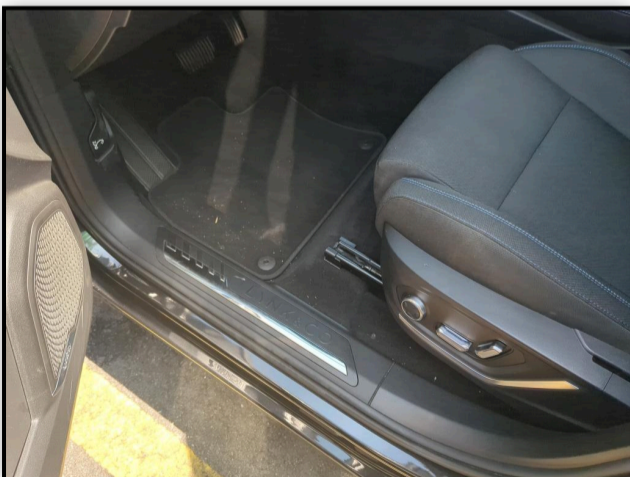
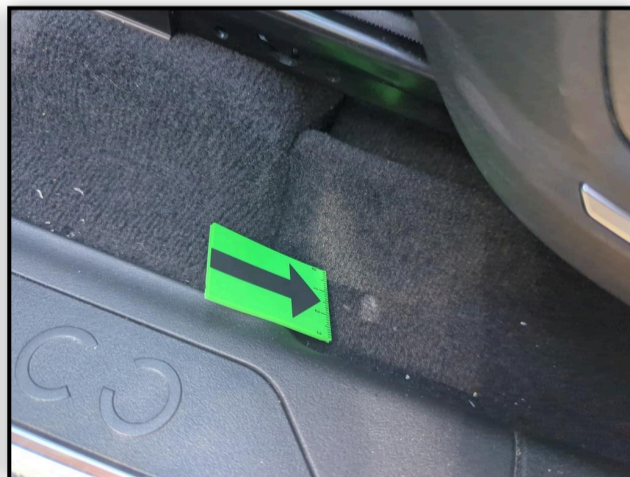
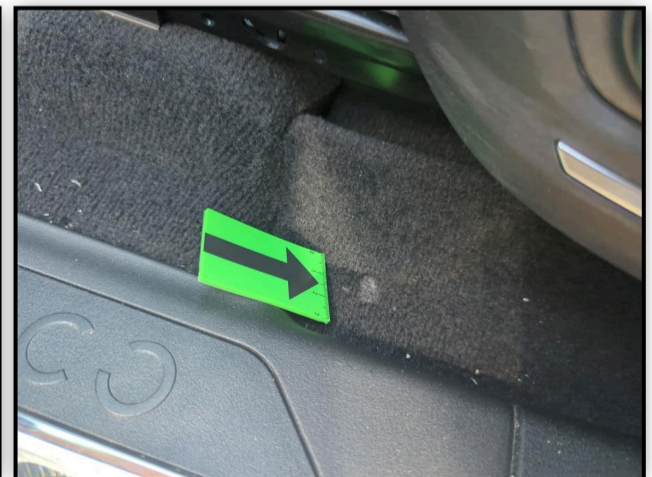
### Altre parte esteriore

Bruciato

Tetto e altri

Sostituire

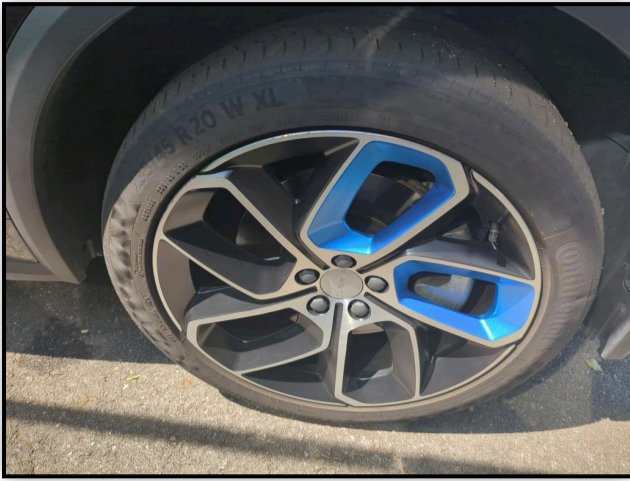
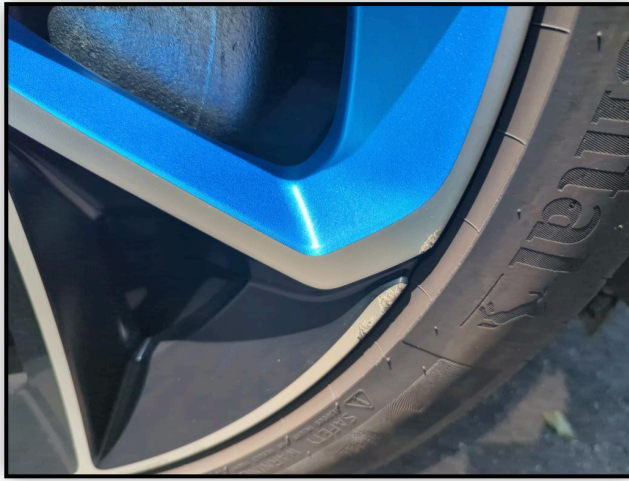
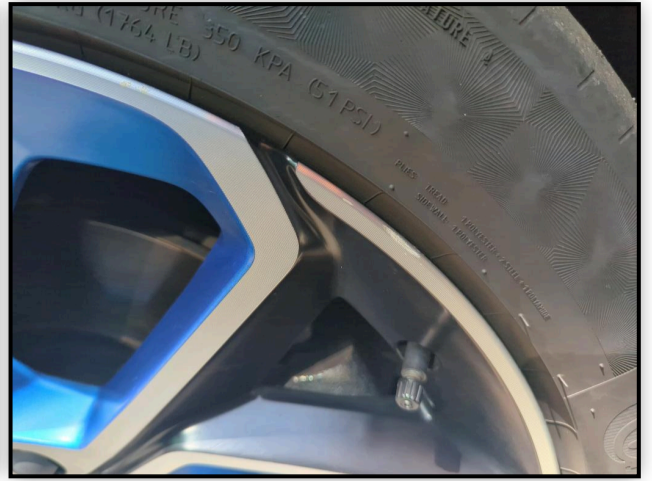
**Cerchio lega bicolore / policromo ant. Dx**

Graffiature

Riparare / sostituire (somma forfettaria)

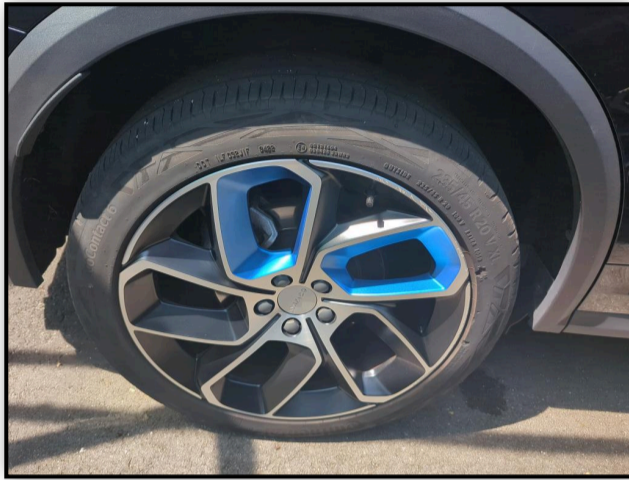
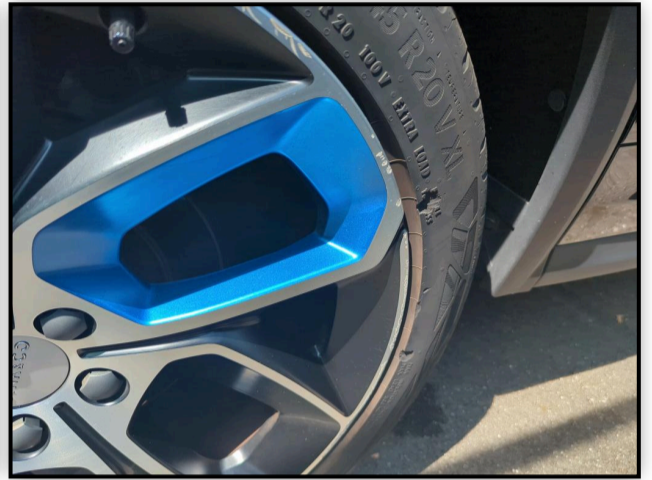
**Cerchio lega bicolore / policromo post. Dx**

Graffiature

Riparare / sostituire (somma forfettaria)

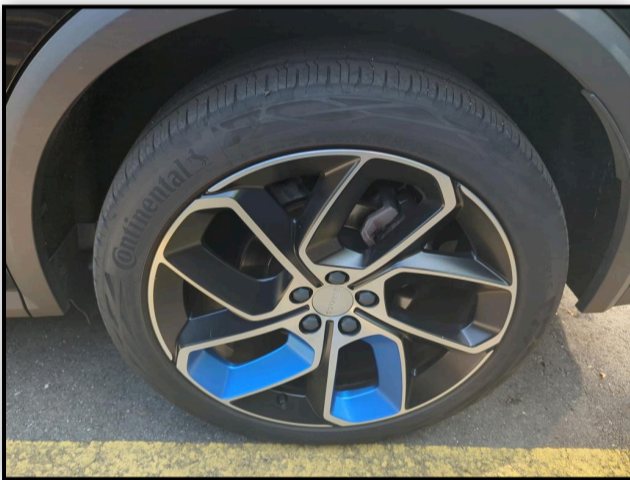
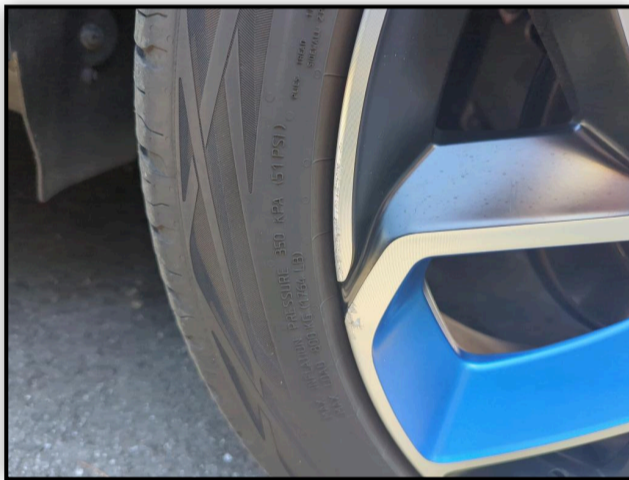
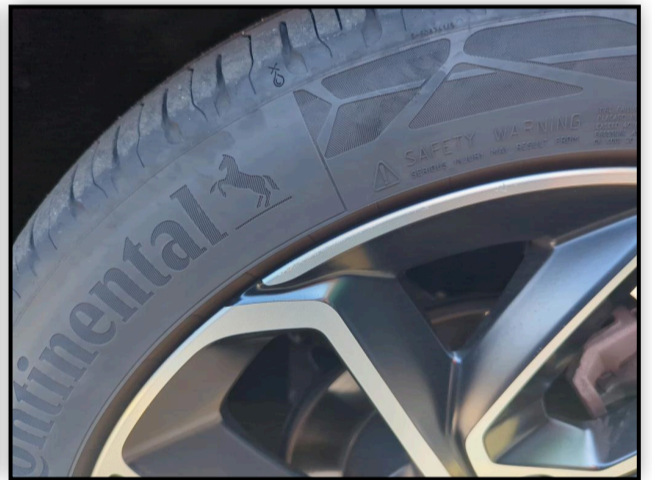
**Cerchio lega bicolore / policromo post. Sx**

Graffiature

Riparare / sostituire (somma forfettaria)

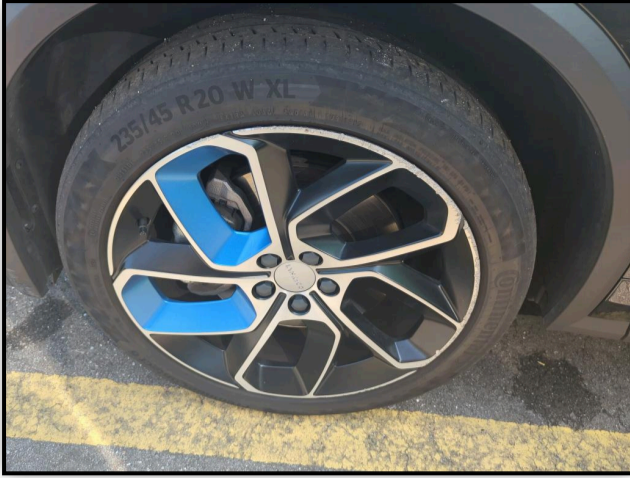
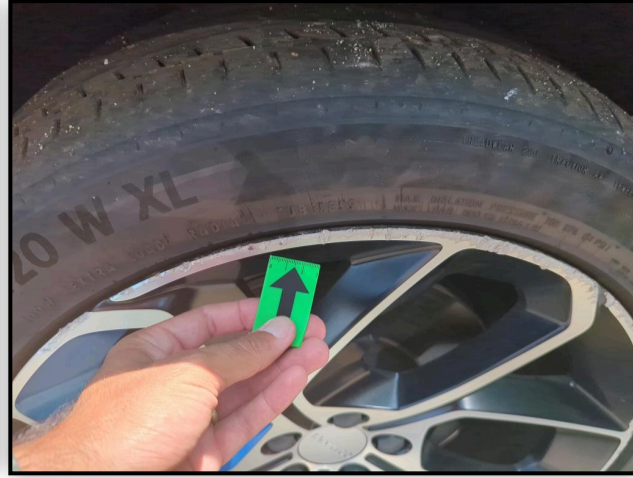
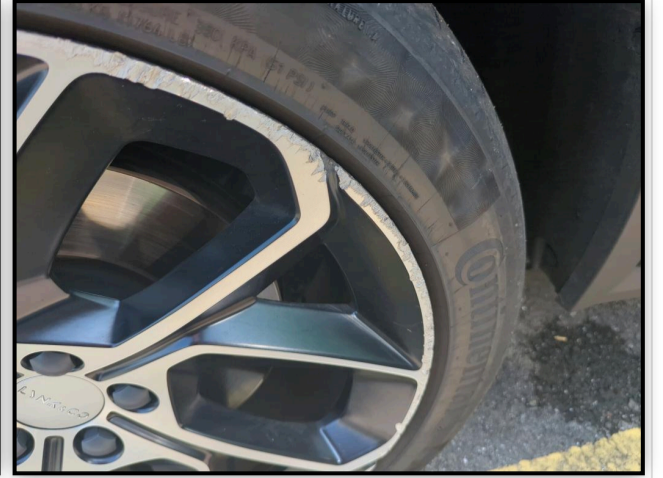
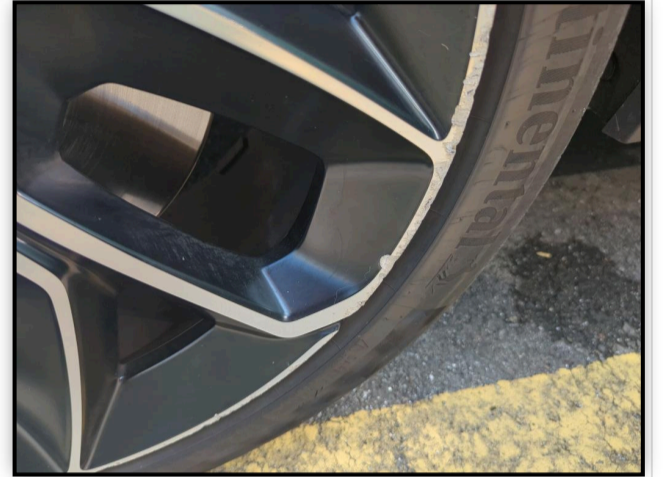
**Cerchio lega bicoore / policromo ant. Sx**

Graffiature

Sostituire

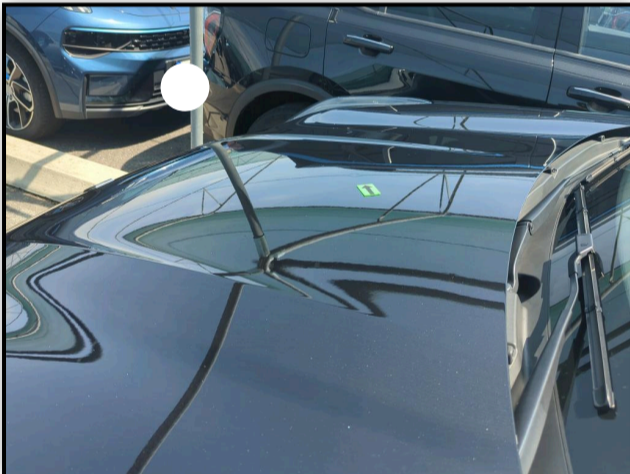
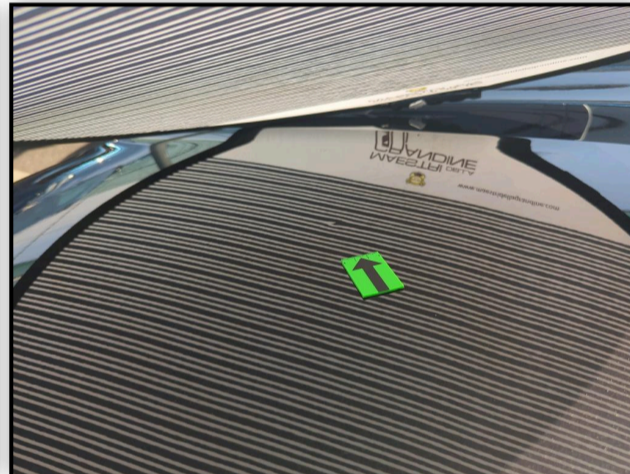
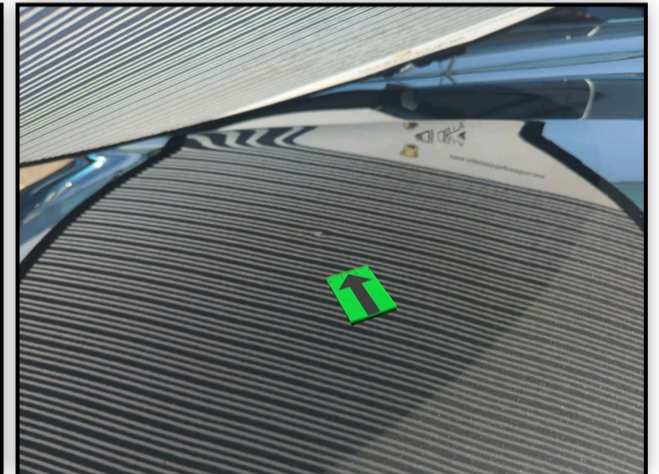
**Cofano anteriore**

Danni da grandine

Riparare e dipingere

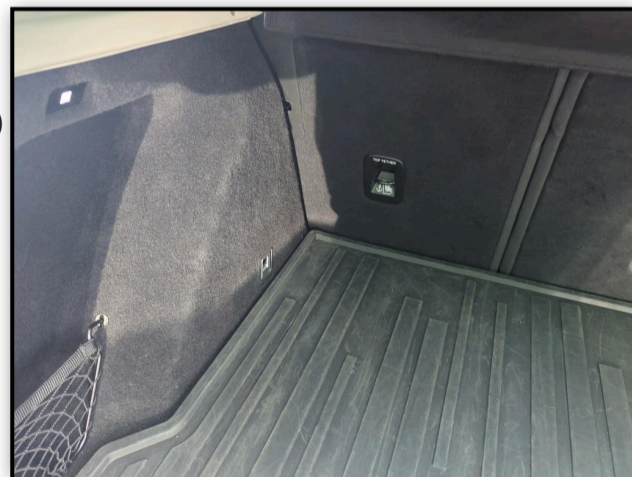
**Kit di riparazione pneumatici**

Mancanza

Riparare / sostituire (somma forfettaria)

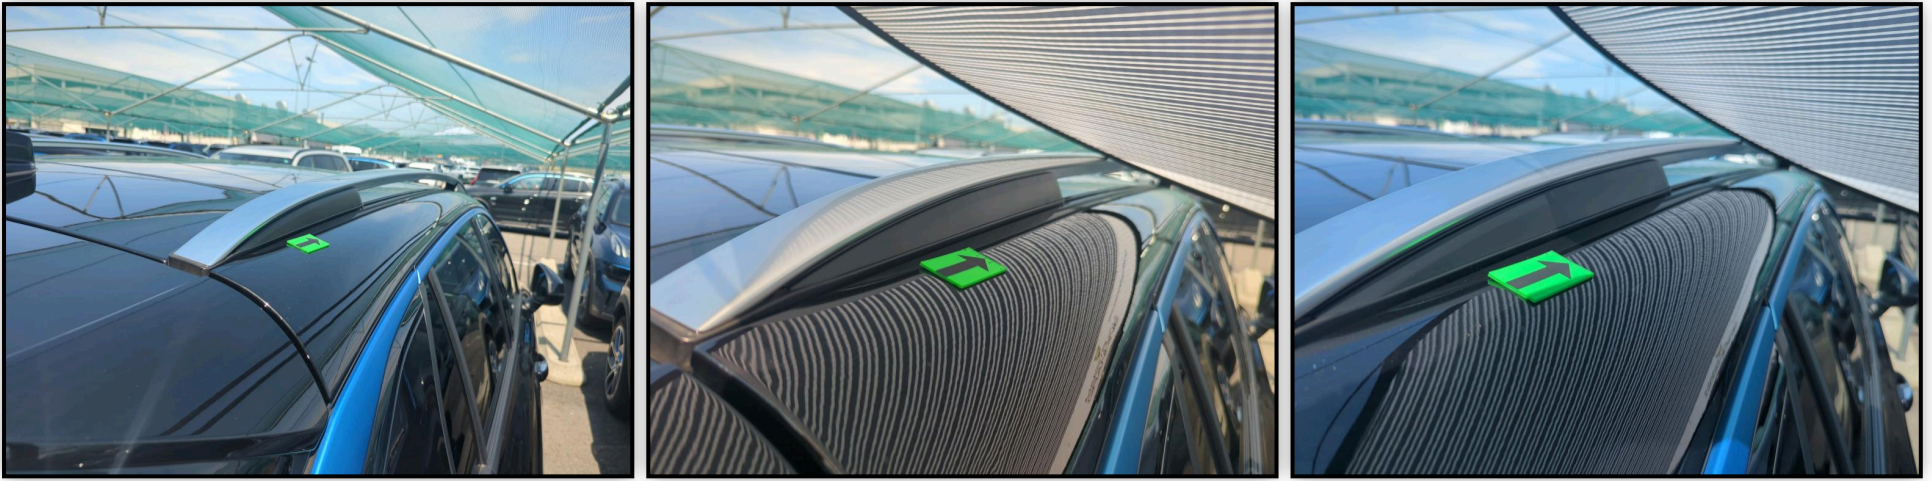
**Montante tetto dx**

Danni da grandine  
Riparare e dipingere  
Destra

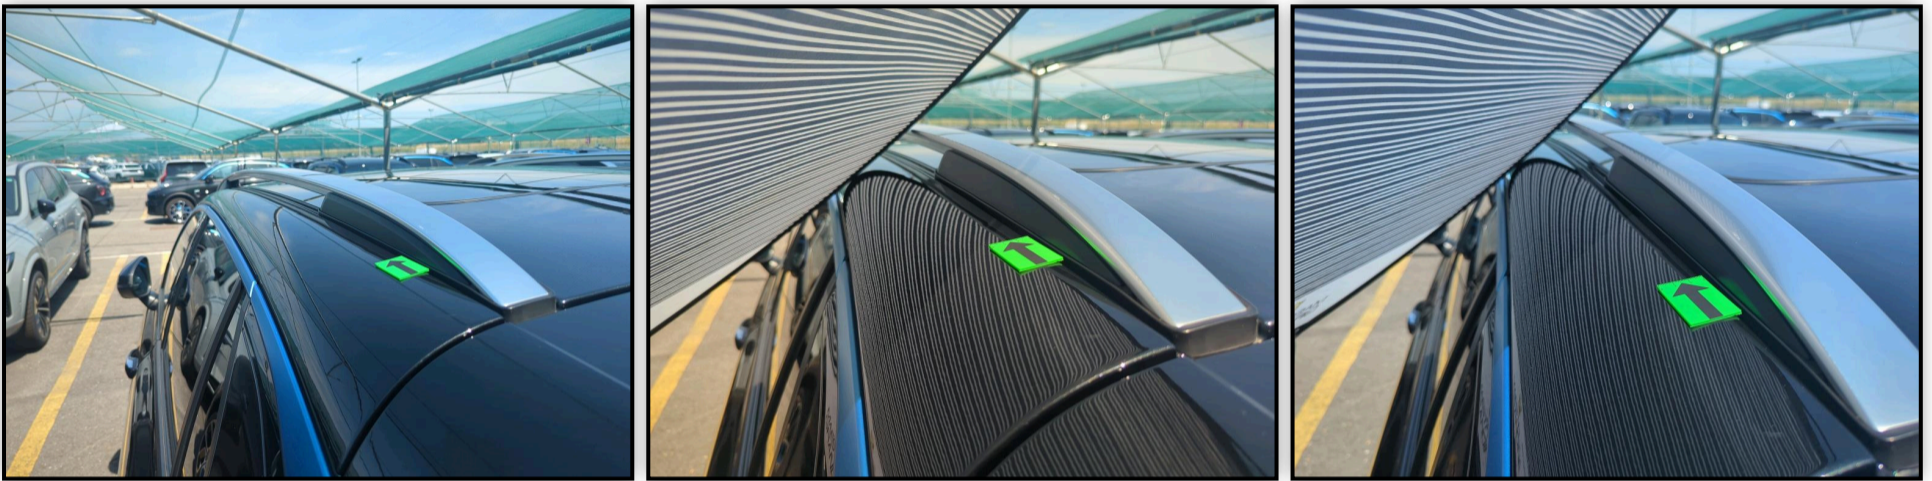
**Montante tetto sx**

Danni da grandine  
Riparare e dipingere  
Sinistra

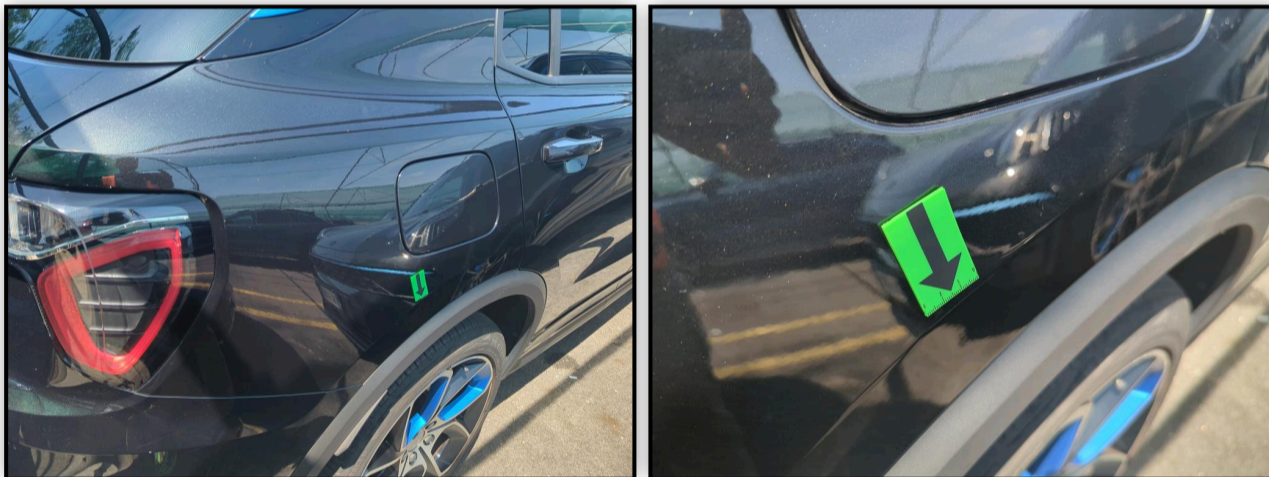
**Parafango post. Dx**

Ammaccatura  
Riparare e dipingere  
Destra

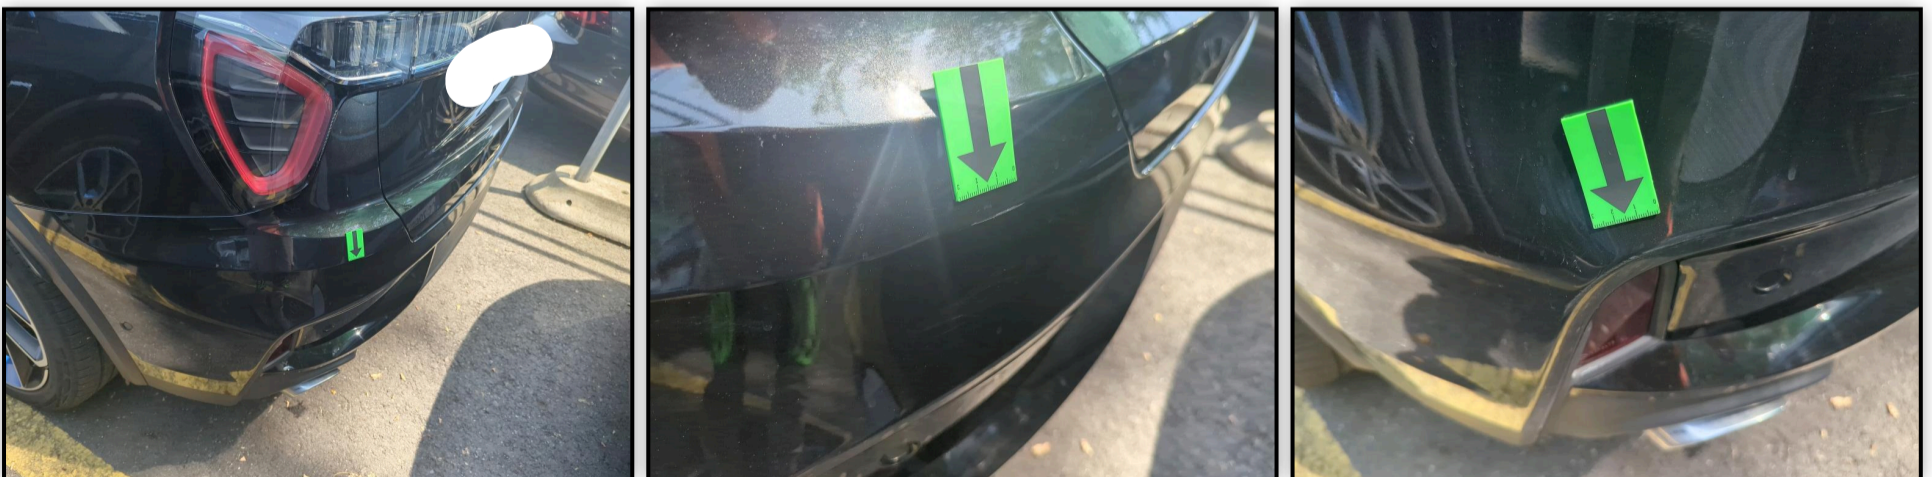
**Paraurti post.**

Graffiature  
Verniciatura  
Dietro/posteriore

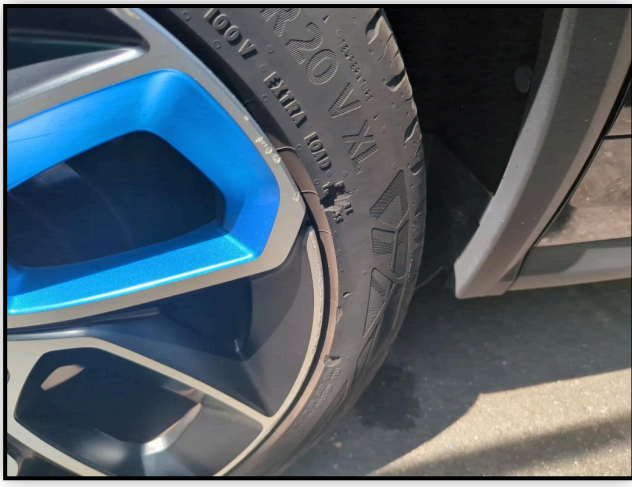
**Pneumatico post. Dx**

Strappo/tagliato  
Sostituire  
Ruote

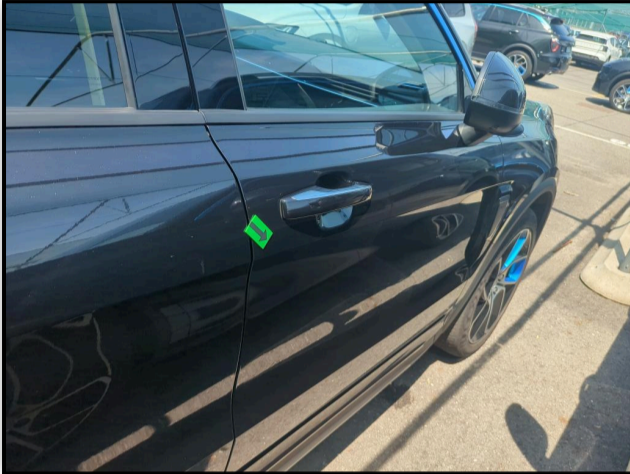
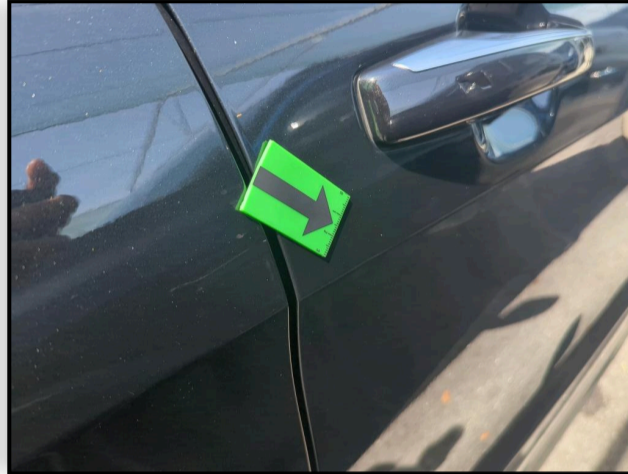
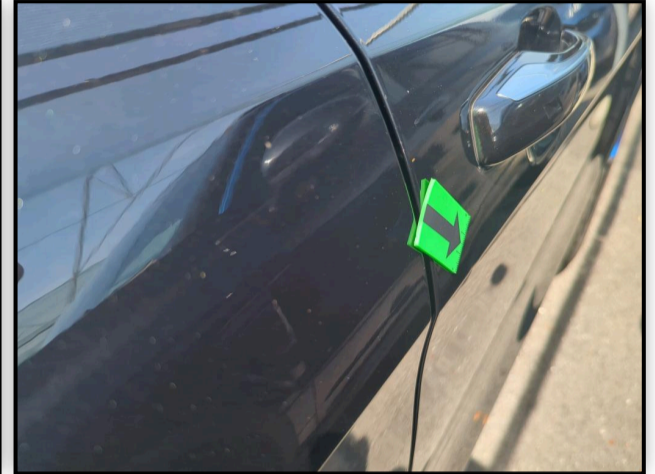
**Porta ant. Dx**

Ammaccatura  
Riparare e dipingere  
Destra

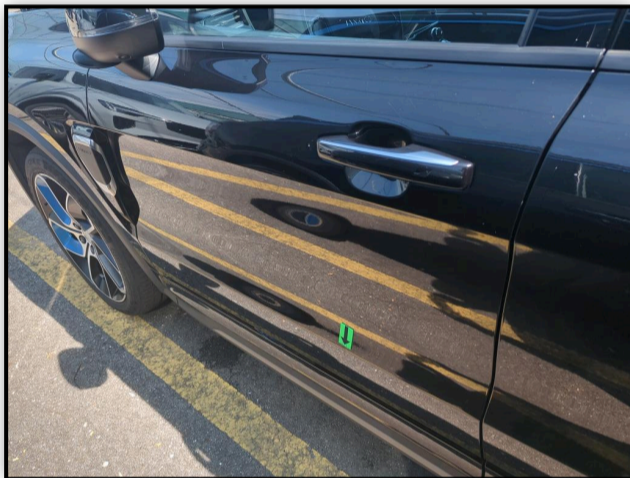
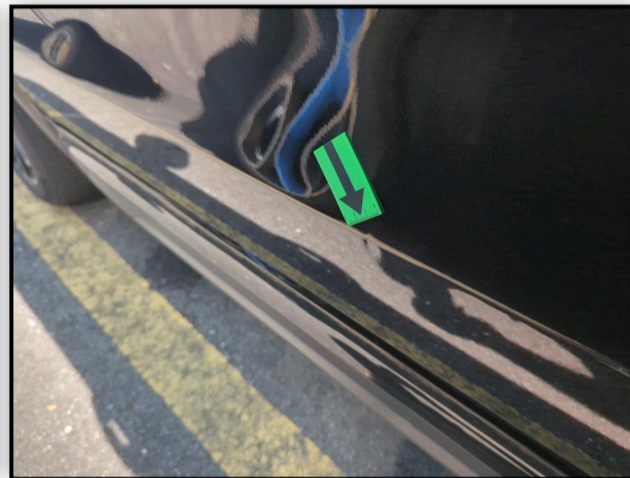
**Porta ant. Sx**

Ammaccatura  
Riparare e dipingere  
Sinistra

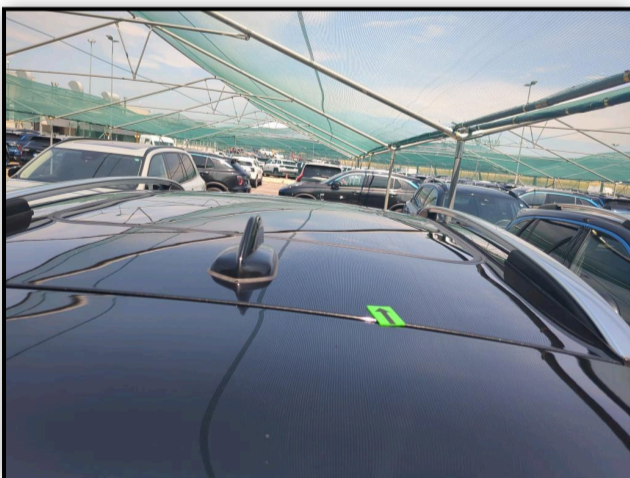
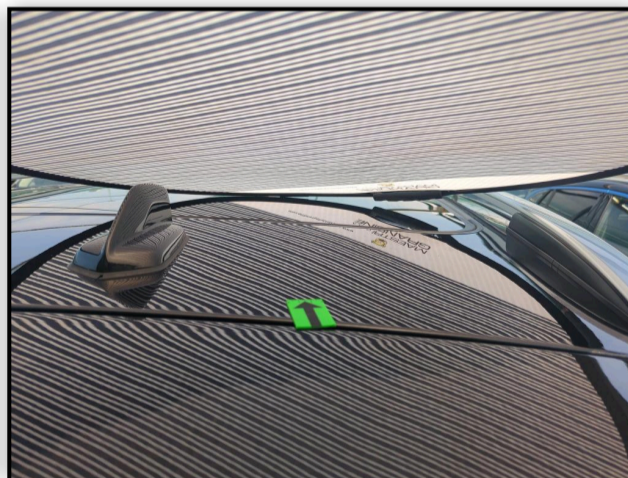
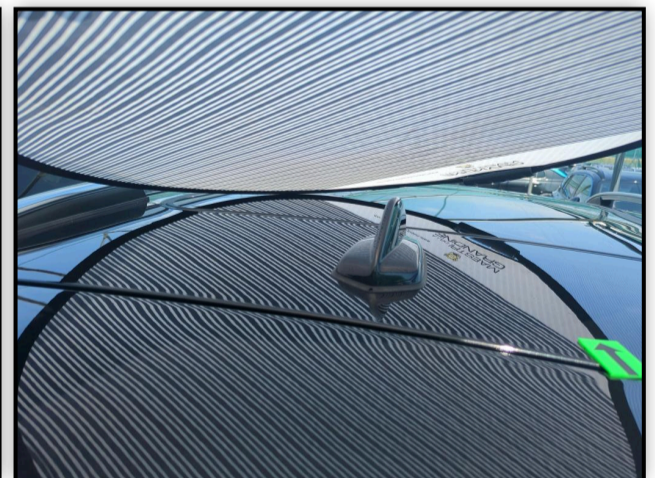
**Tetto**

Danni da grandine  
Riparare e dipingere  
Tetto e altri
