## Zustandsbericht

| Berichtsnummer : | 0000000926864-DE968 | | |

#### Hyundai Santa Fe (TM)(10.2020->) Signature Plug-In Hybrid 4WD

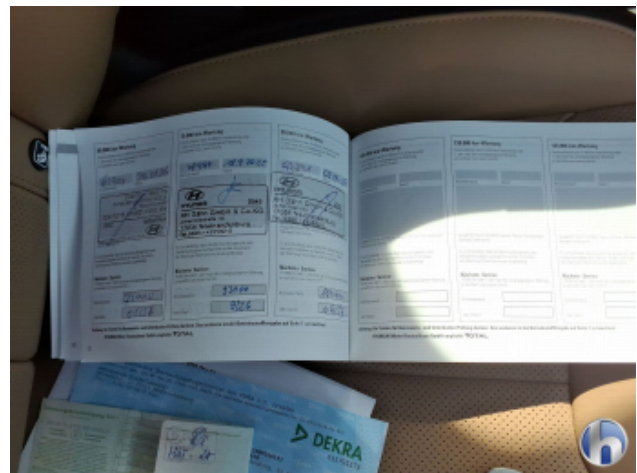
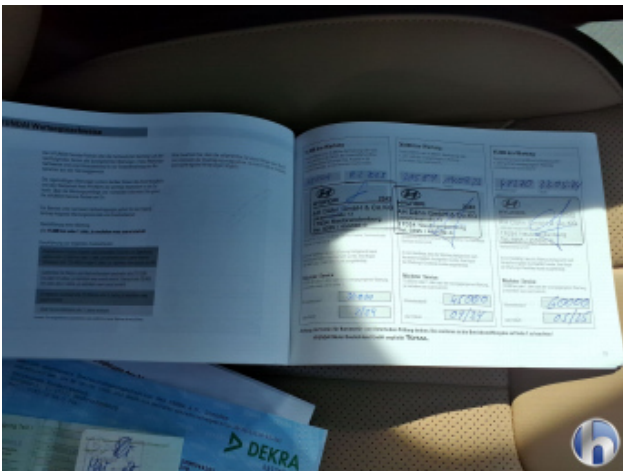
Serviceheft/Nachweis

| <b>Hinweis:</b> | *Serviceintervall nach Herstellervorgaben mehrfach überzogen (12 Monate / 15.000 km) Wertminderung sowie Verlust der Herstellergarantie und jeglicher Kulanz möglich. |

| | Bauteil | Schaden | Rep.-Art |
|---|---|---|---|
| 3. | Servicehistorie nicht nachvollziehbar - Wertminderung | | |

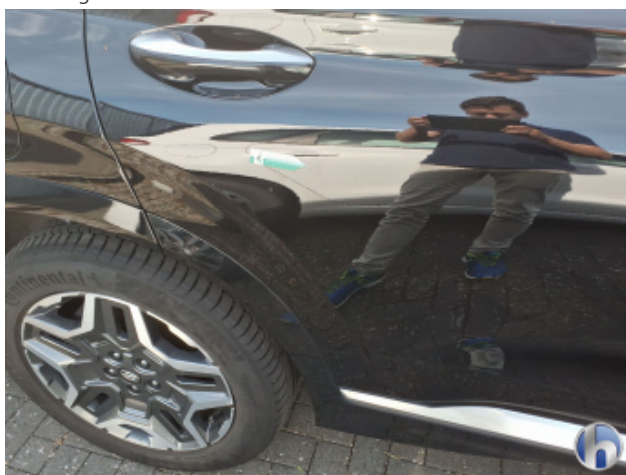
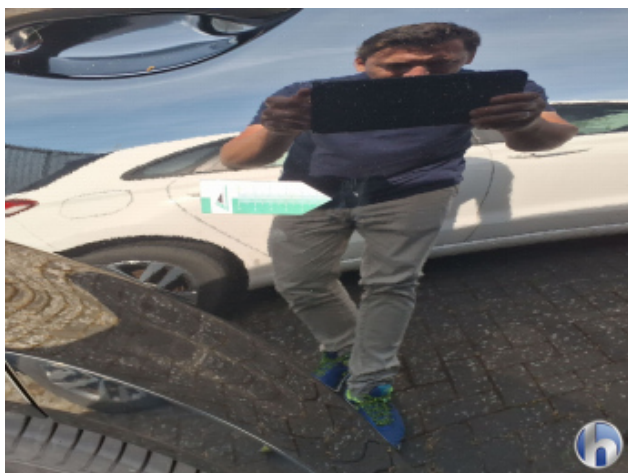
| | Bauteil | Schaden | Rep.-Art |
|---|---|---|---|
| 1. | Tür Hinten - Rechts | Gebrauchsspuren | Ohne Reparatur |

1. Tür Hinten - Rechts  
Gebrauchsspuren - Ohne Reparatur

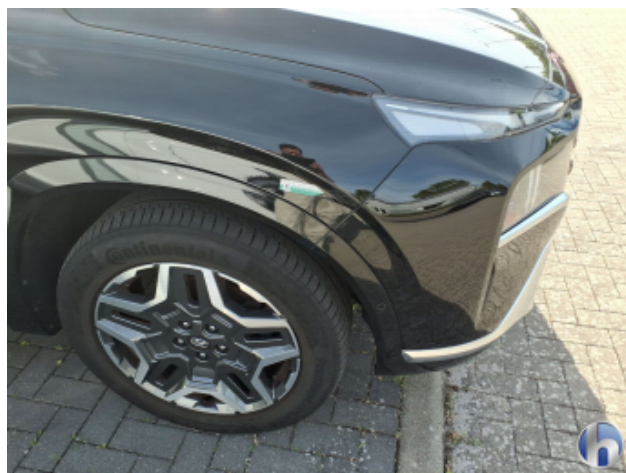
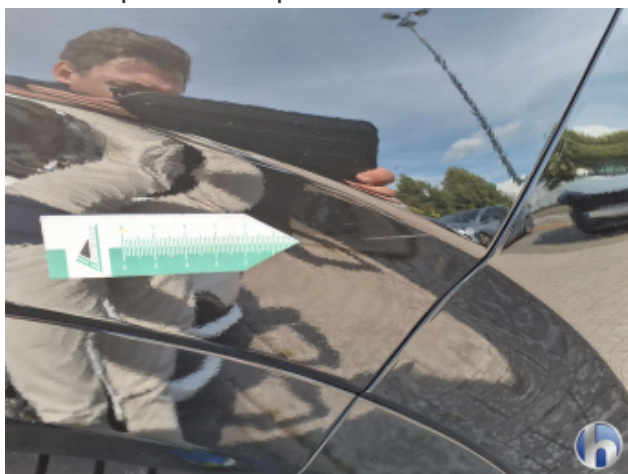
| | Bauteil | Schaden | Rep.-Art |
|---|---|---|---|
| 2. | Kotflügel Vorne - Rechts | Kratzer | Smart Repair |

2. Kotflügel Vorne - Rechts  
Kratzer - Smart Repair
