Lynk & Co 01

Informazioni Veicolo

Marca:	Lynk & Co	Targa:	
Cambio:		Colore esterno:	Blu
Modello:	01	N. Telaio:	L6TCX2E7XNE011125
Carburante:	Ibrido plug-in	Potenza:	
Versione:		Data di immatricolazione	05/09/2022
Chilometraggio:	71273 km	Numero di porte:	5

Riepilogo dei danni

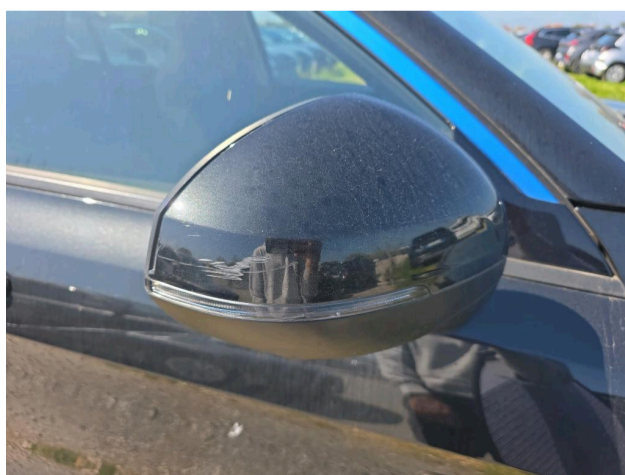
Calotta retrovisore esterno dx
Graffiature
Verniciatura
Destra

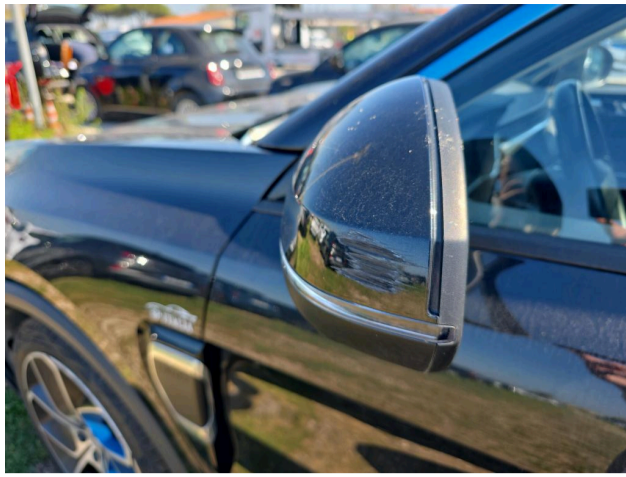
Calotta retrovisore esterno sx

Graffiature
Verniciatura
Sinistra

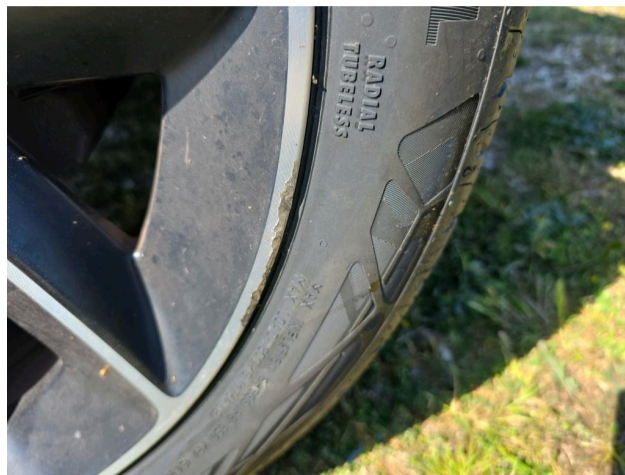
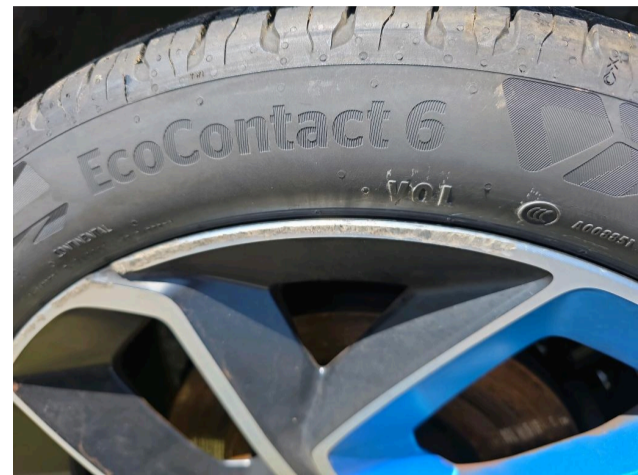
**Cerchio in lega ant. Dx**

Graffiature
Riparare / sostituire (somma forfettaria)
Ruote

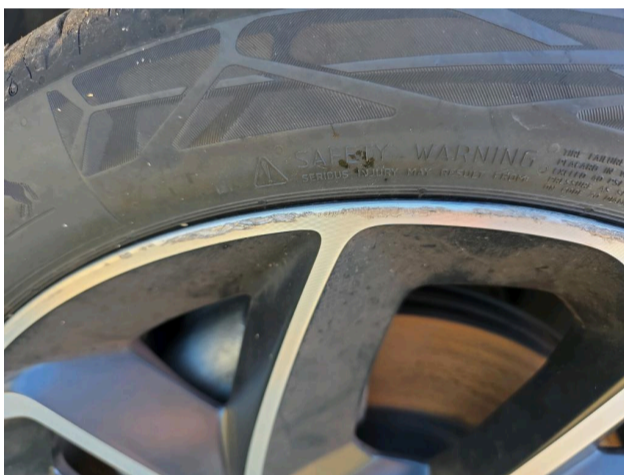
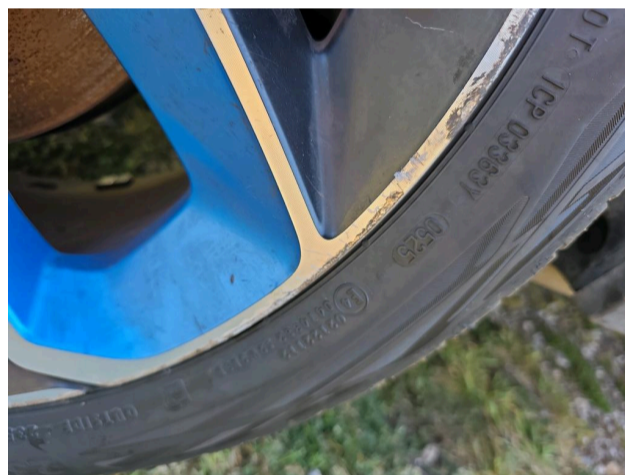
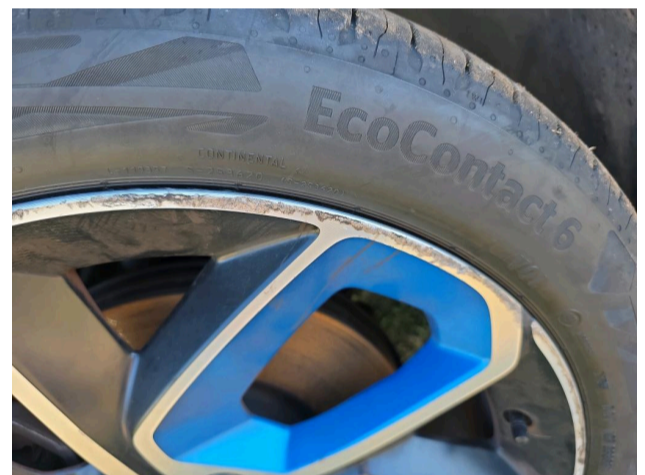
**Cerchio in lega ant. Sx**

Graffiature
Riparare / sostituire (somma forfettaria)
Ruote

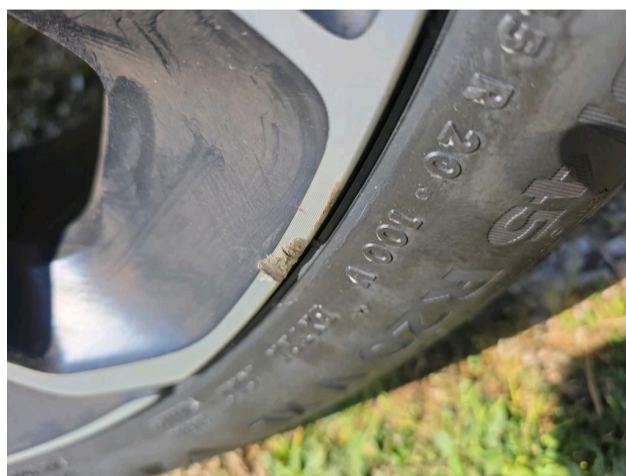
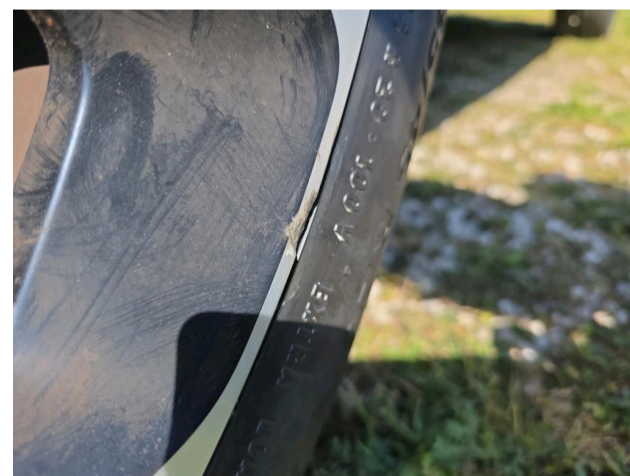
**Cerchio in lega post. Dx**

Graffiature
Sostituire
Ruote

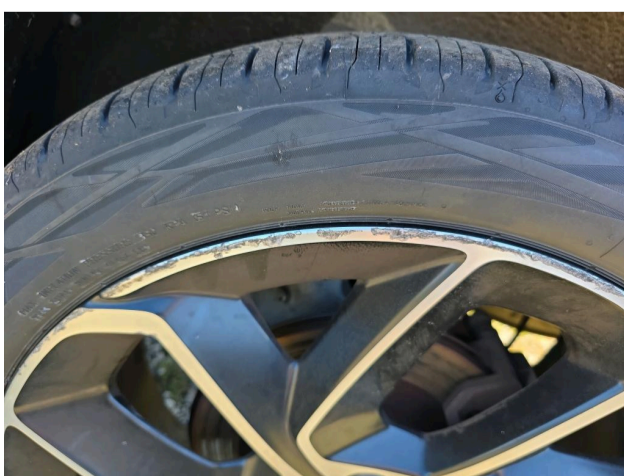
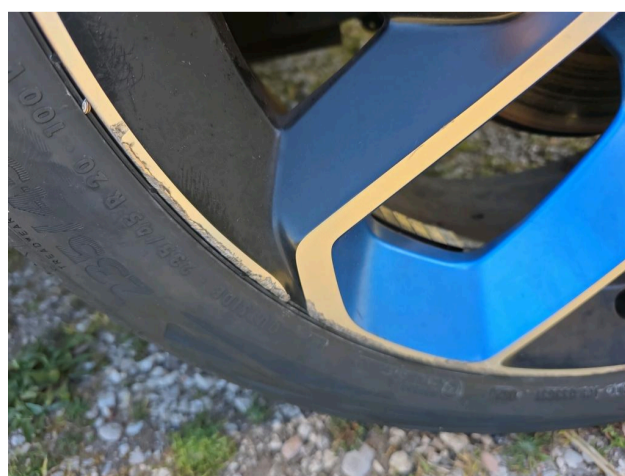
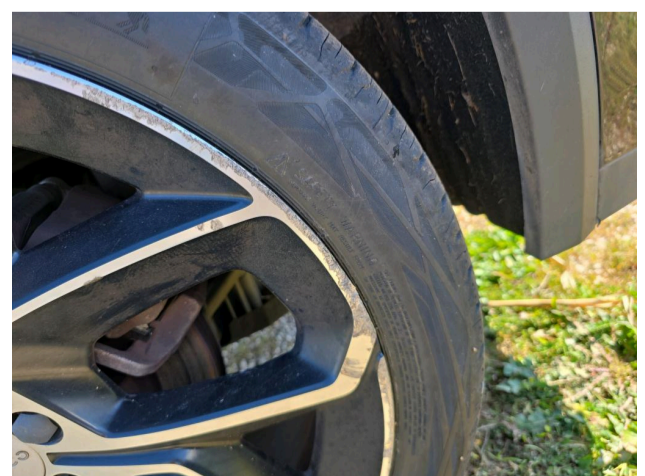
**Cerchio in lega post. Sx**

Graffiature
Riparare / sostituire (somma forfettaria)
Ruote

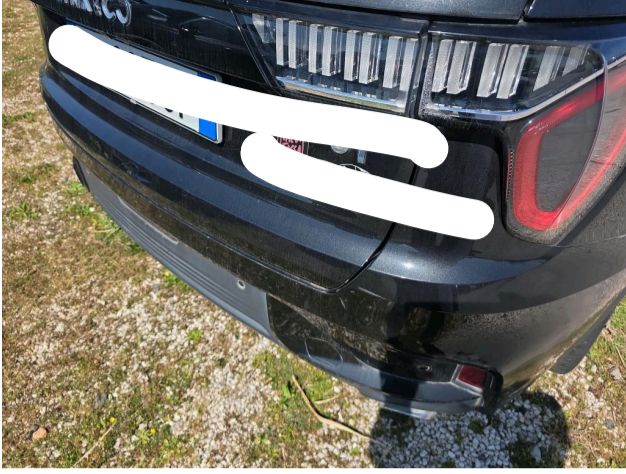
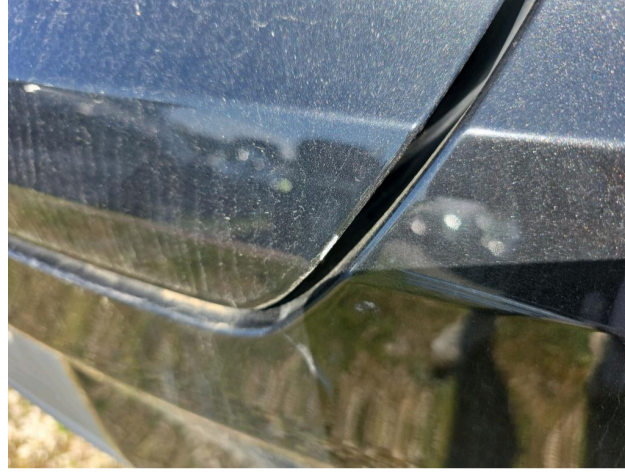
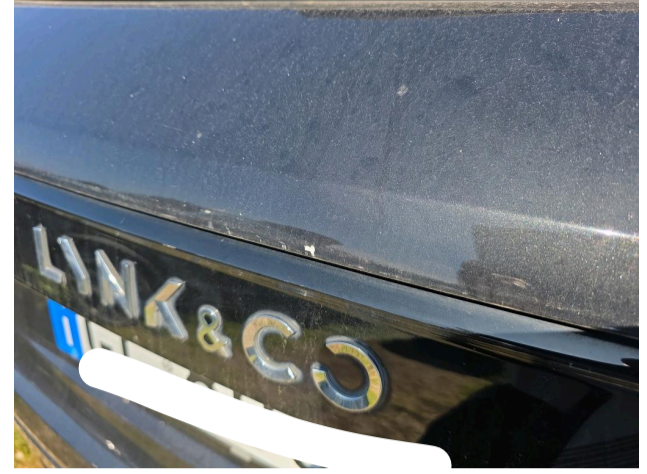
Cofano Post.

Graffiature
Verniciatura
Dietro/posteriore

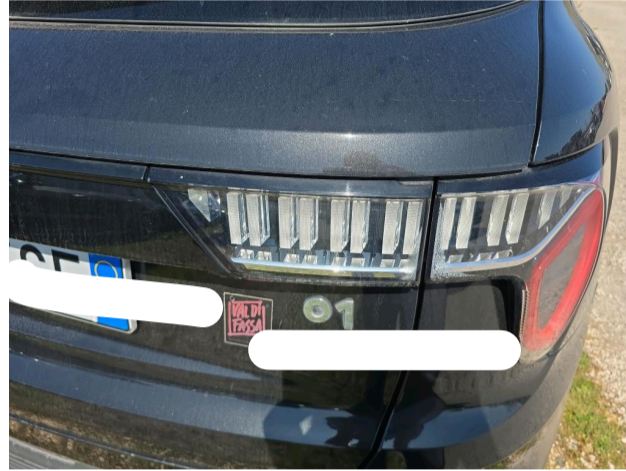
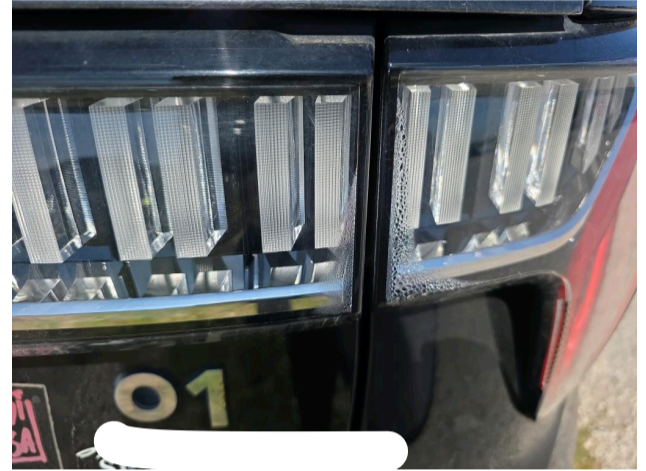
Fanale portellone post. Dx

Infiltrazione d'acqua (senza lesioni rotture)
Sostituire
Dietro/posteriore

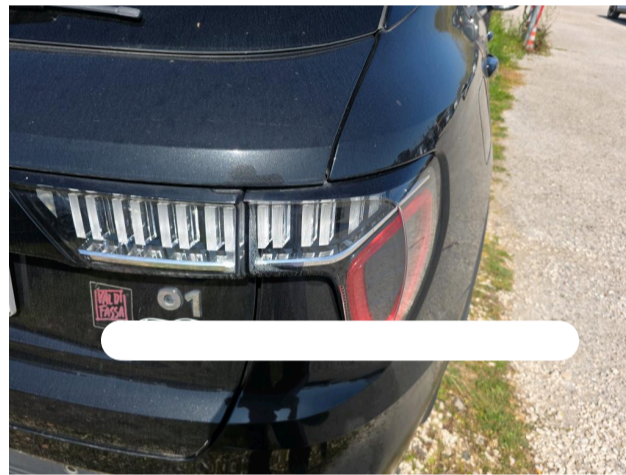
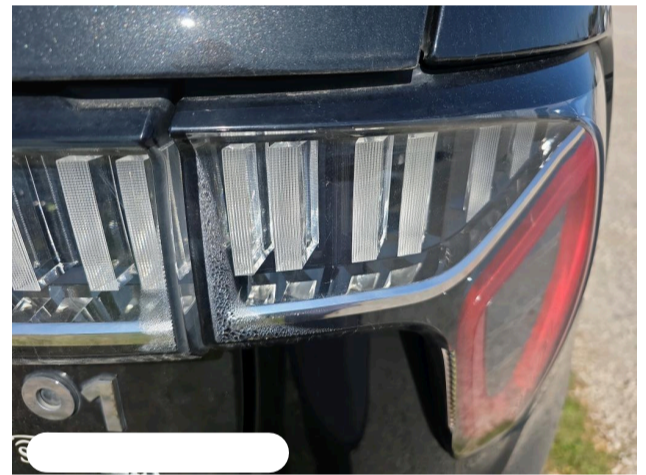
Fanale post. parte est. Dx

Infiltrazione d'acqua (senza lesioni rotture)
Sostituire
Dietro/posteriore

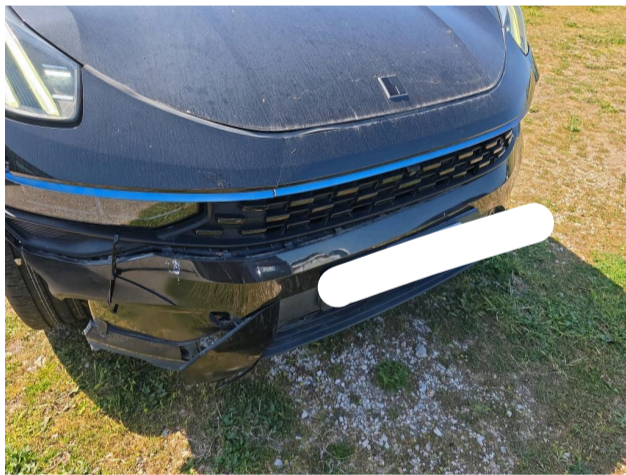
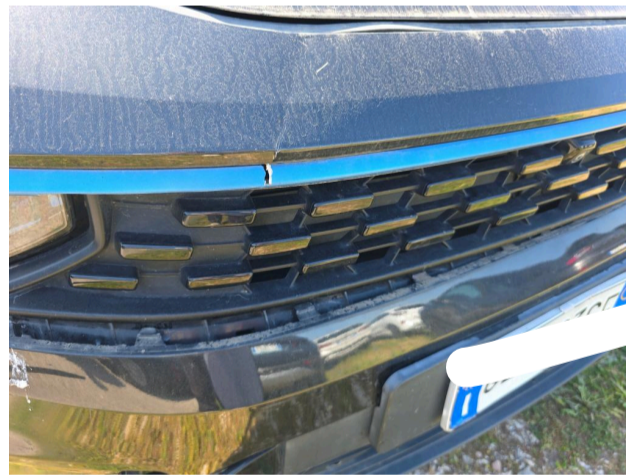
Griglia anteriore

Rotto
Sostituire
Davanti

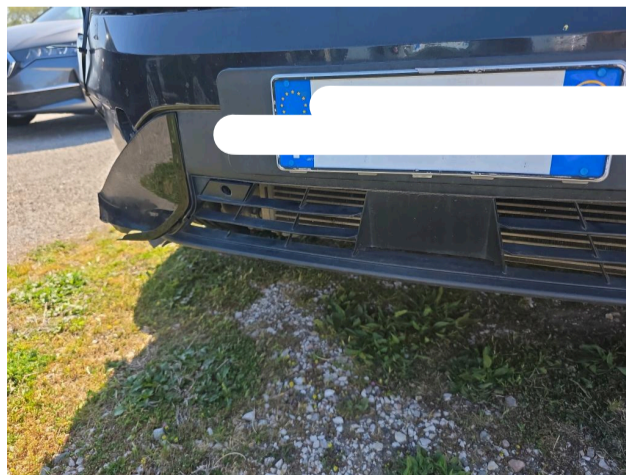
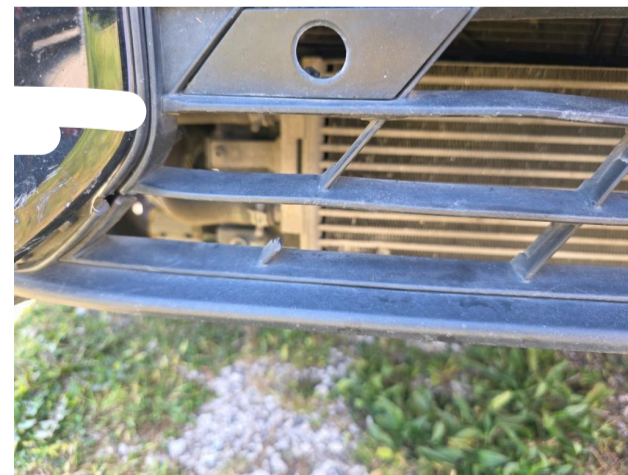
Griglia inferiore paraurti ant

Rotto
Sostituire
Davanti

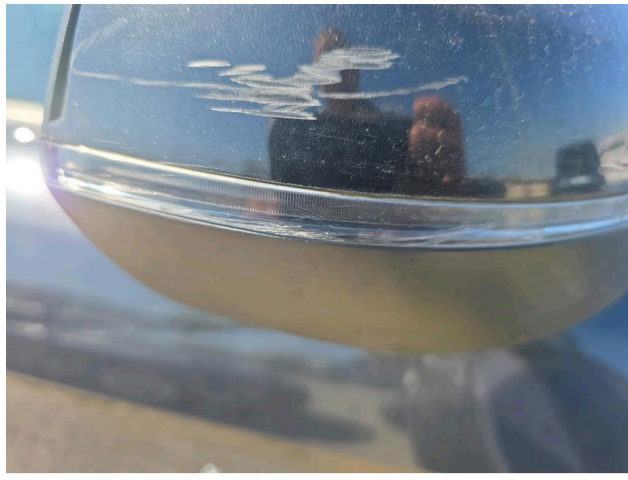
Indicatori di direzione laterali dx

Graffiature
Sostituire
Destra

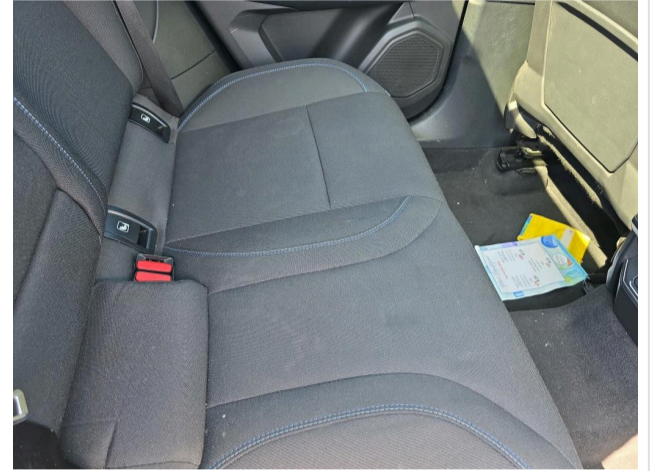
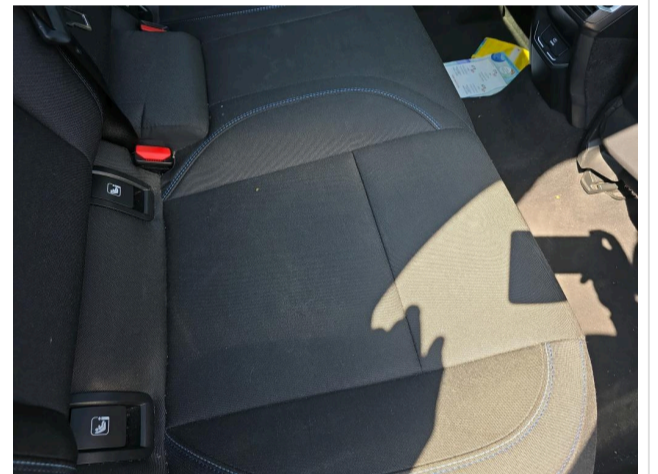
Interno veicolo

Sporco
Pulire
Interni

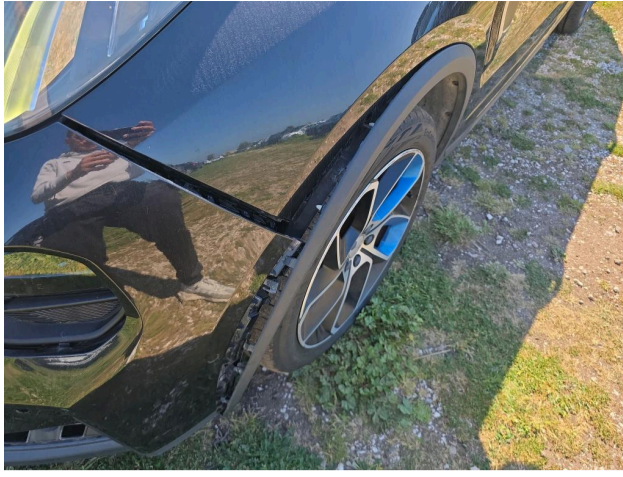
Modanatura arco passaruota ant. Sx

Non fissato

Montaggio / Smontaggio

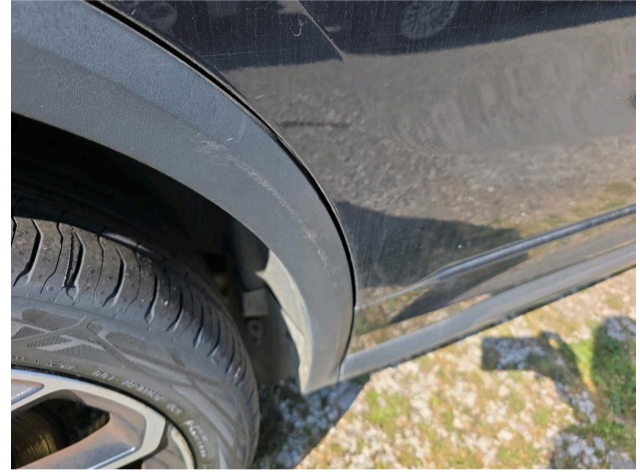
**Modanatura arco passaruota post. Dx**

Graffiature

Sostituire

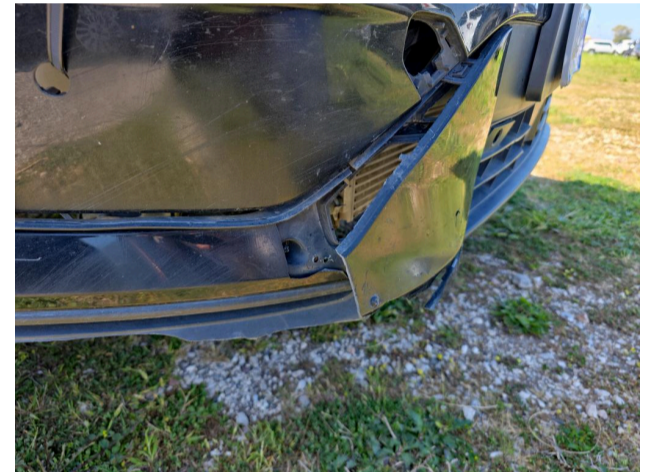
**Modanatura dx paraurti ant.(quando separate)**

Rotto

Sostituire e dipingere

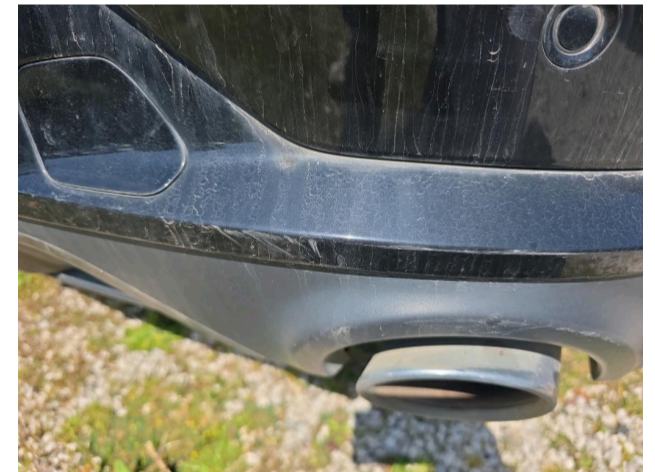
**Modanatura dx paraurti Post.(quando separate)**

Graffiature

Verniciatura

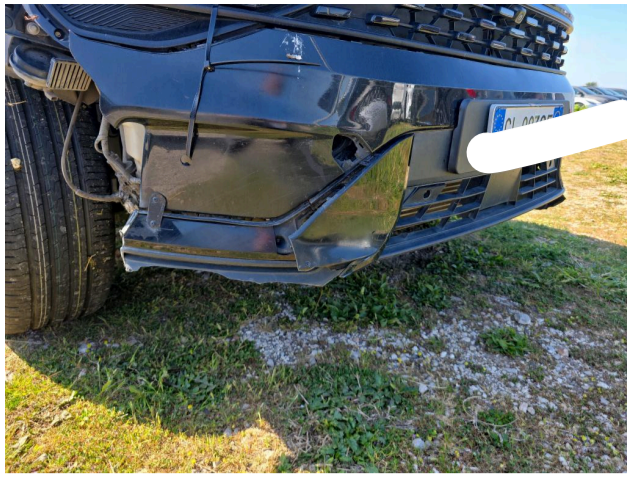
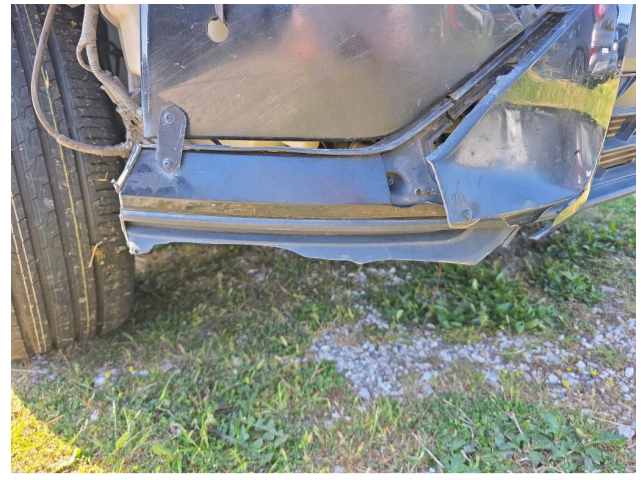
Modanatura paraurti Ant.(unico pezzo)

Rotto
Sostituire
Davanti

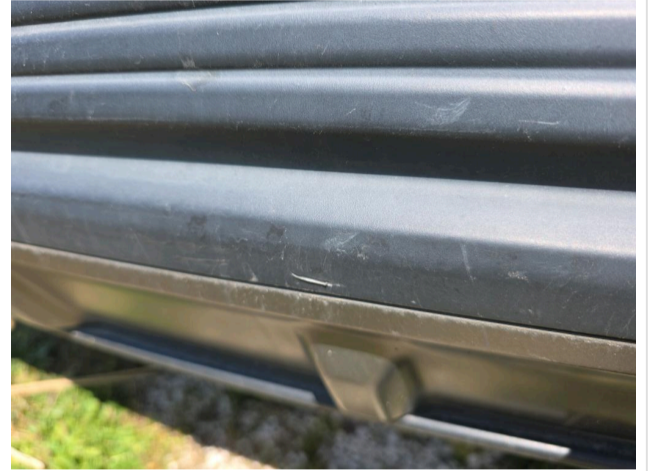
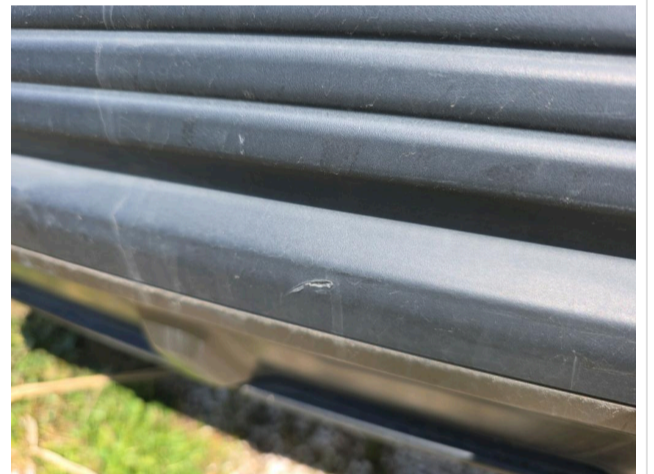
Modanatura paraurti Post.

Graffiature
Sostituire
Dietro/posteriore

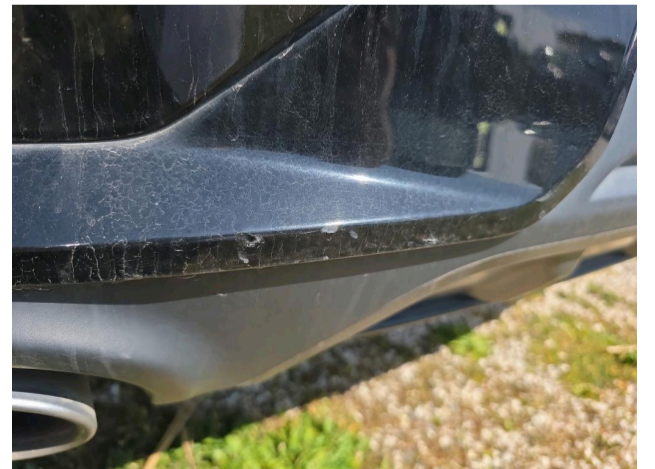
Modanatura sx paraurti Post.(quando separate)

Graffiature
Verniciatura
Dietro/posteriore

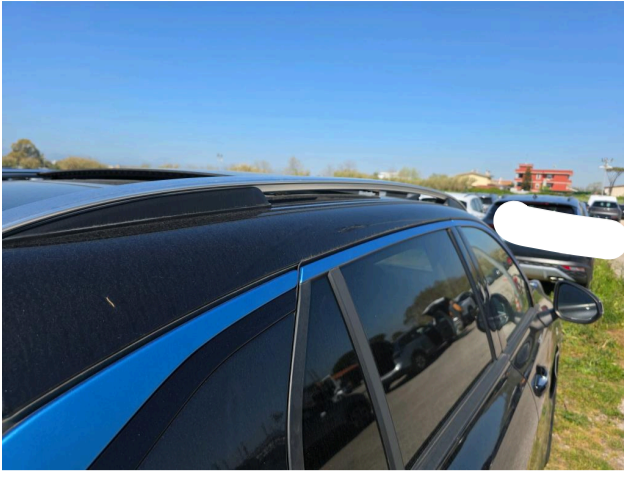
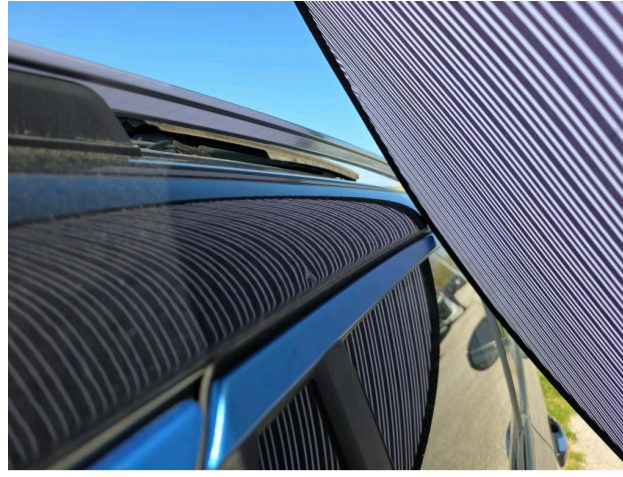
Montante tetto dx

Danni da grandine
Riparare e dipingere
Destra

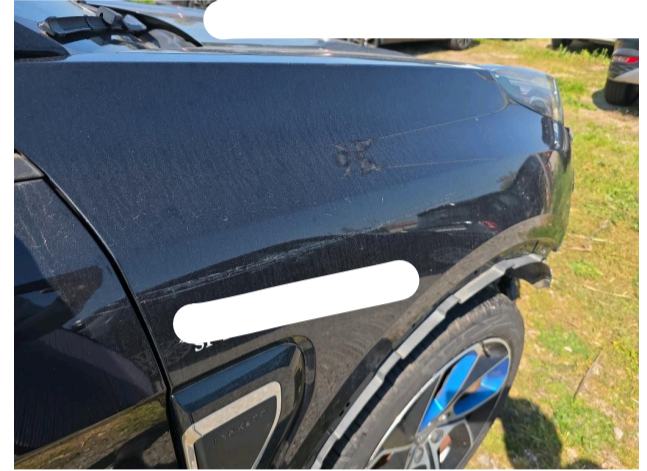
**Parafango ant. Dx**

Ammaccatura e graffio
Riparare e dipingere
Destra

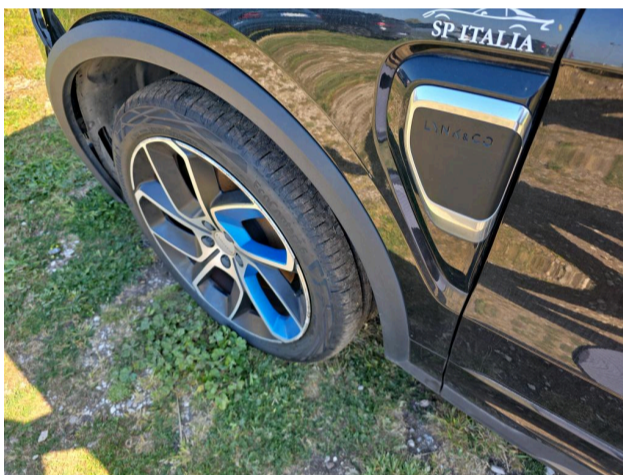
**Parafango ant. Sx**

Graffiature
Verniciatura
Sinistra

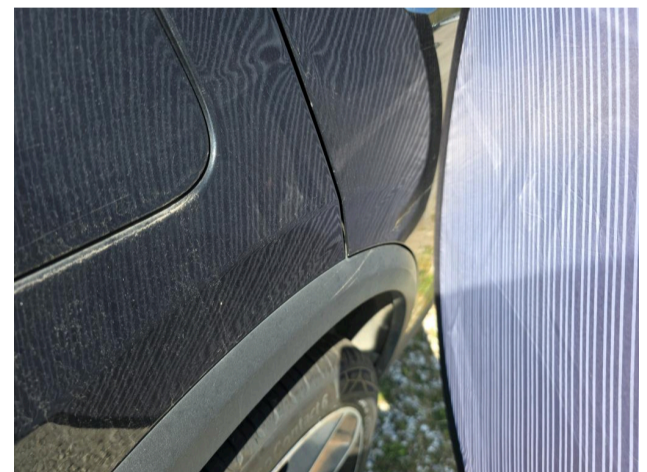
**Parafango post. Dx**

Ammaccatura
Riparare e dipingere
Destra

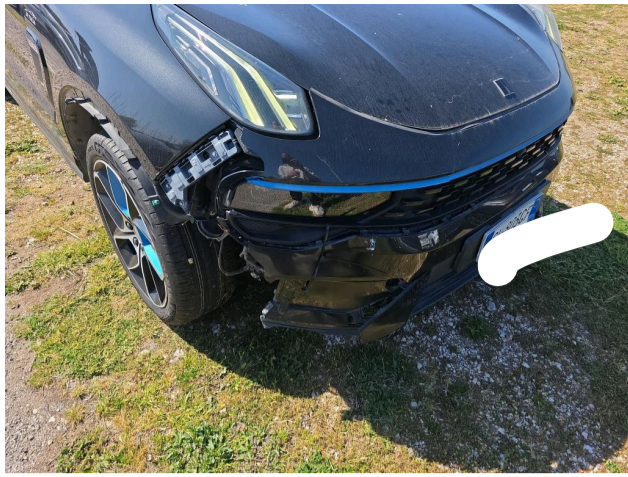
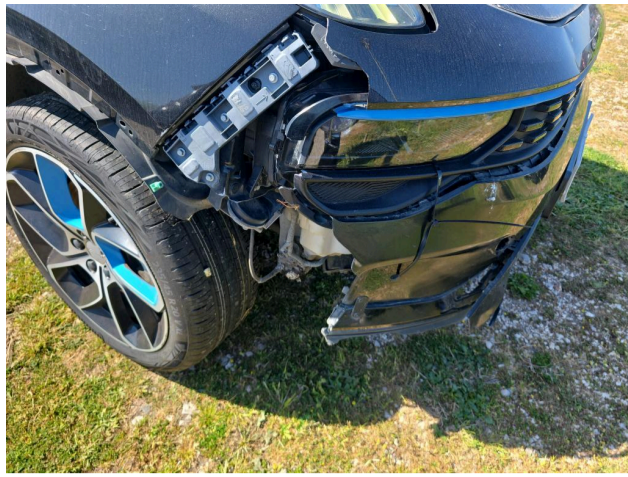
Paraurti ant.

Rotto
Sostituire e dipingere
Davanti

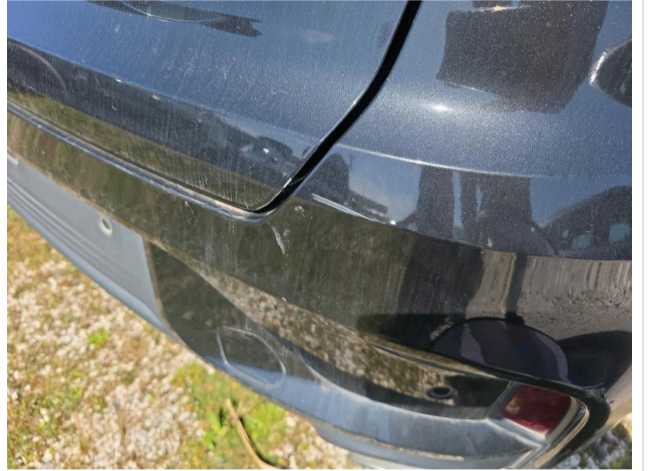
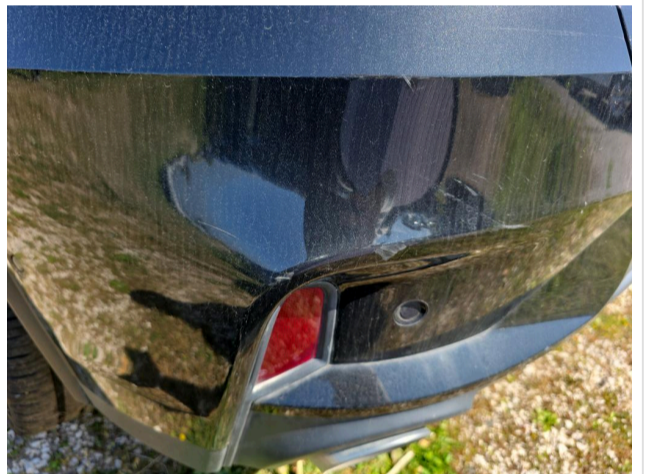
Paraurti post.

Graffiature
Verniciatura
Dietro/posteriore

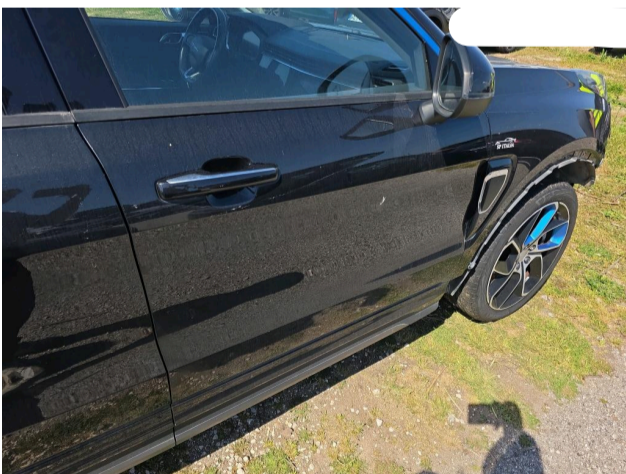
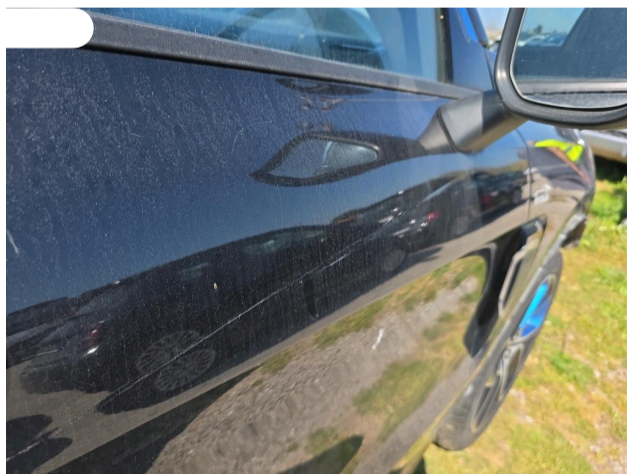
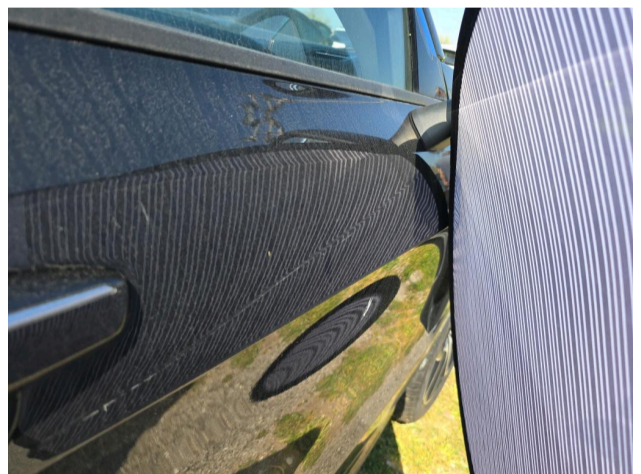
Porta ant. Dx

Ammaccatura e graffio
Riparare e dipingere
Destra

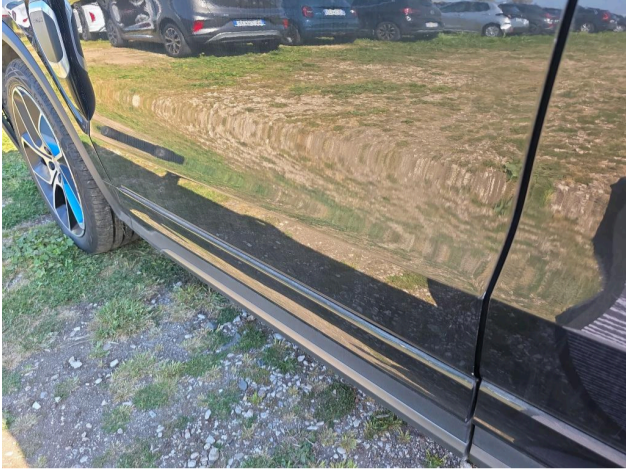
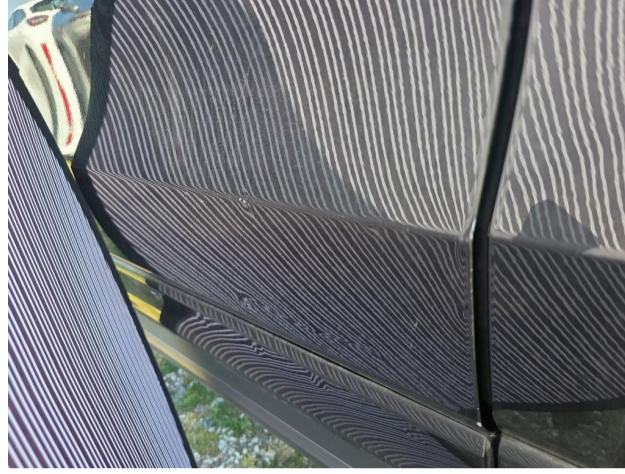
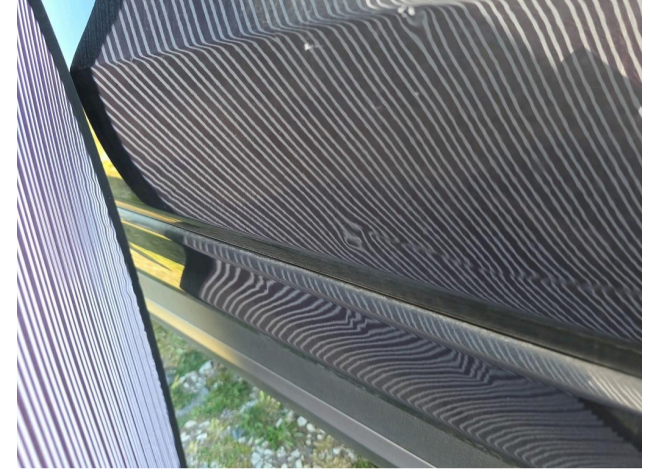
Porta ant. Sx

Ammaccatura e graffio

Riparare e dipingere

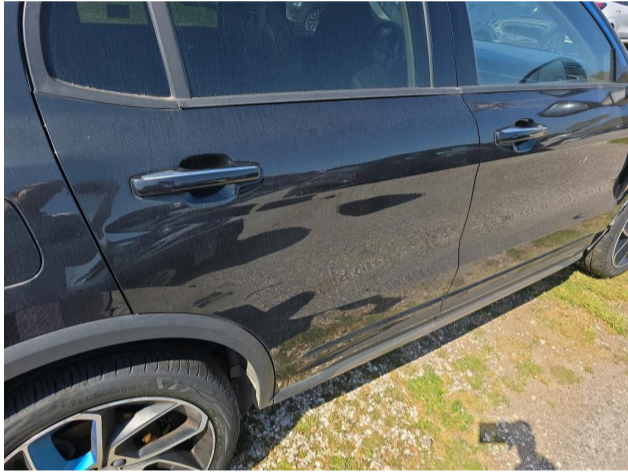
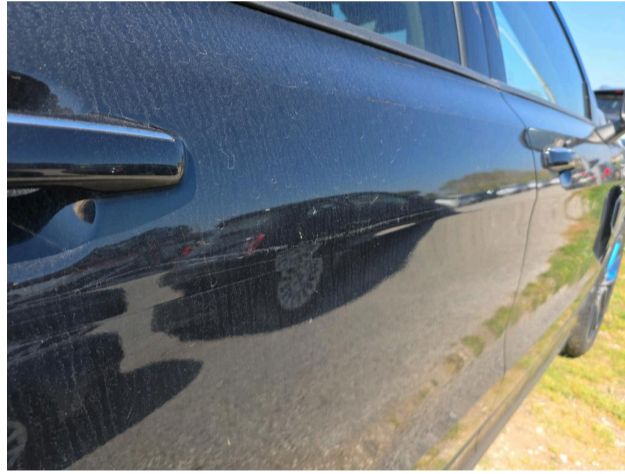
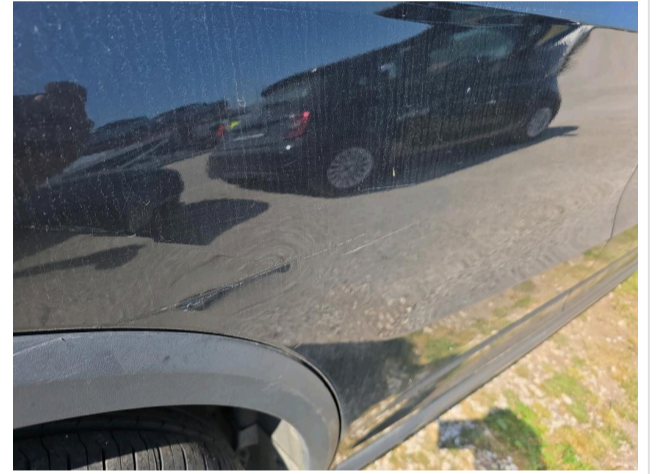
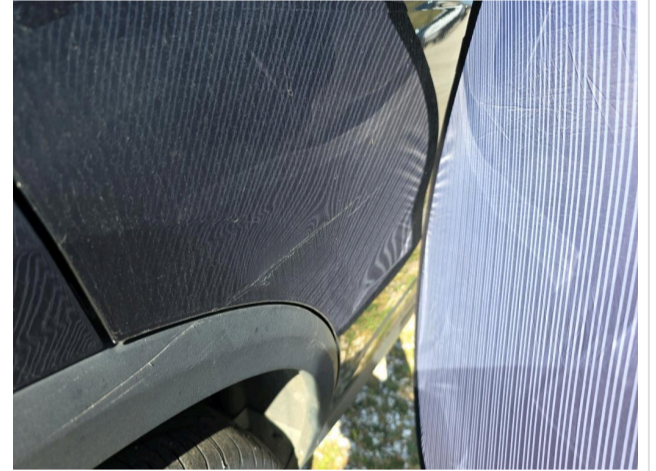
**Porta post. Dx**

Ammaccatura e graffio

Riparare e dipingere

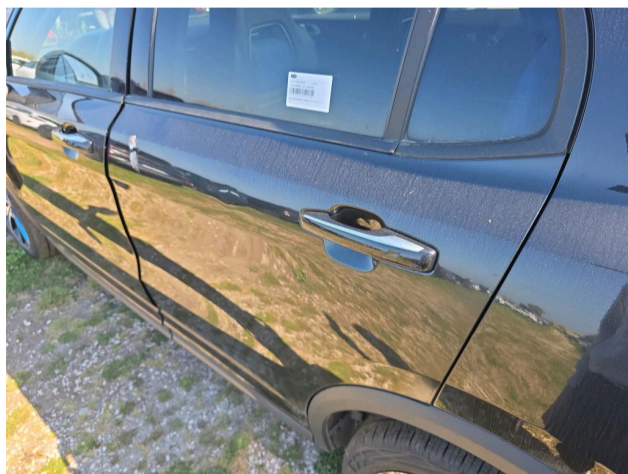
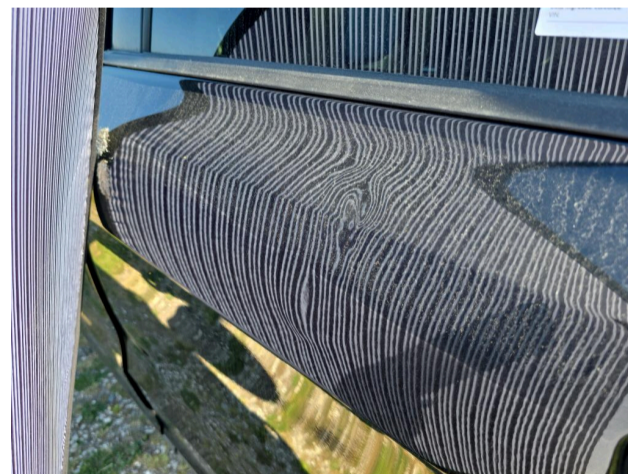
**Porta post. Sx**

Ammaccatura

Riparare e dipingere

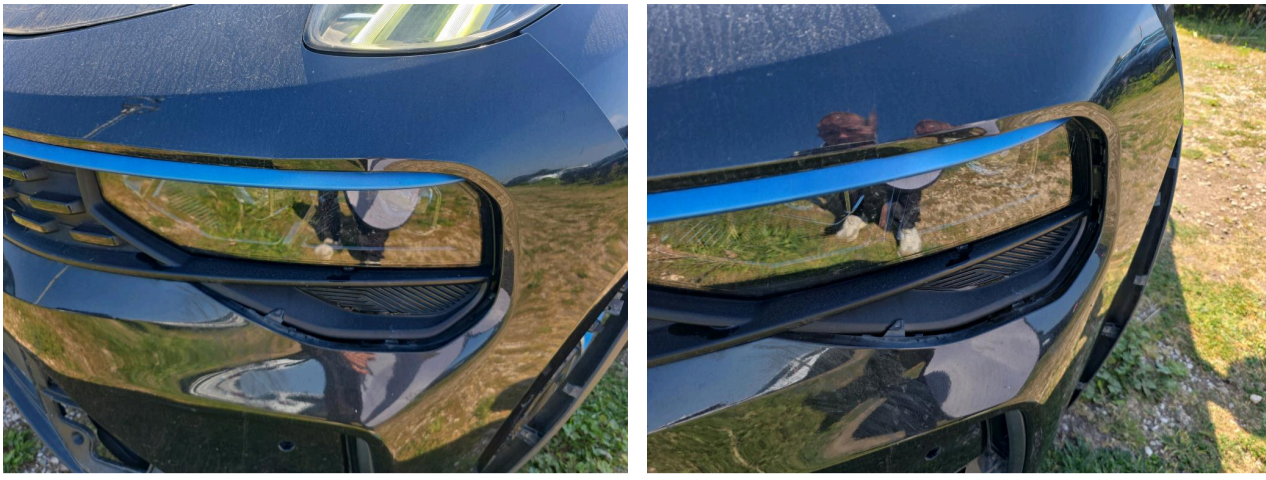
Proiettore fendinebbia Sx

Rotto
Sostituire
Davanti

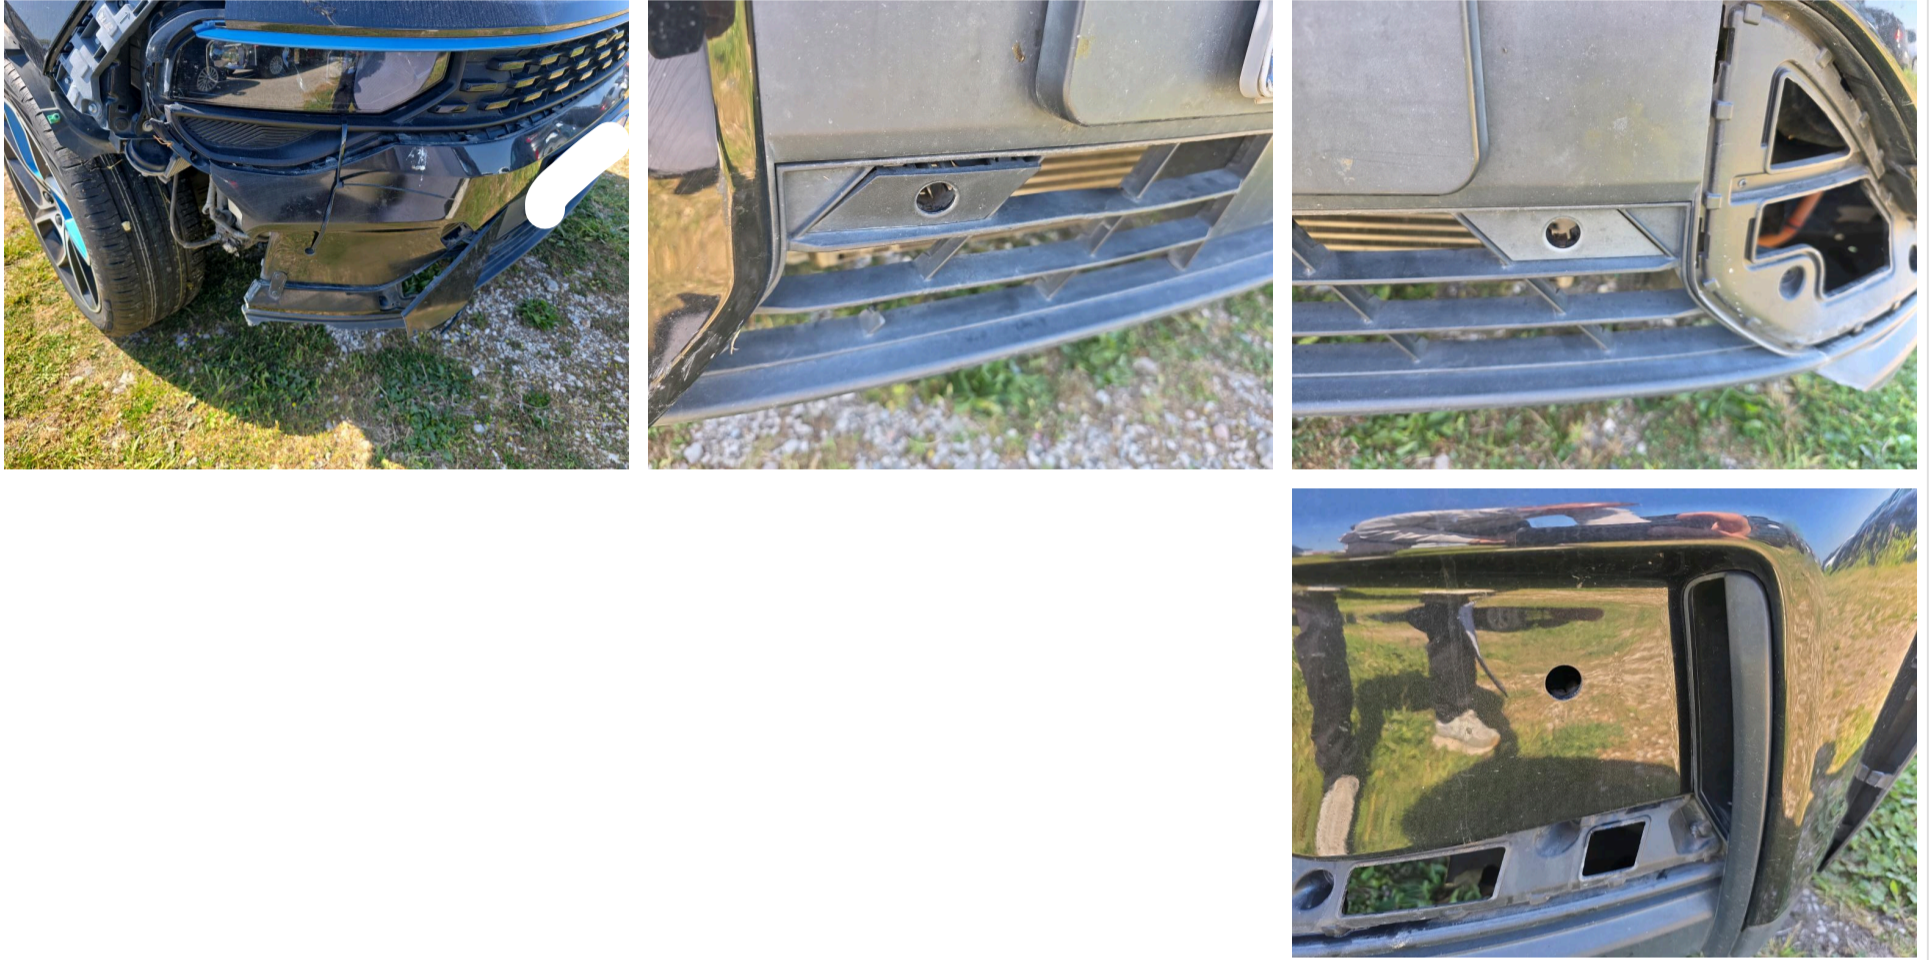
Sensore parcheggio paraurti ant.

Mancanza
Sostituire
Davanti

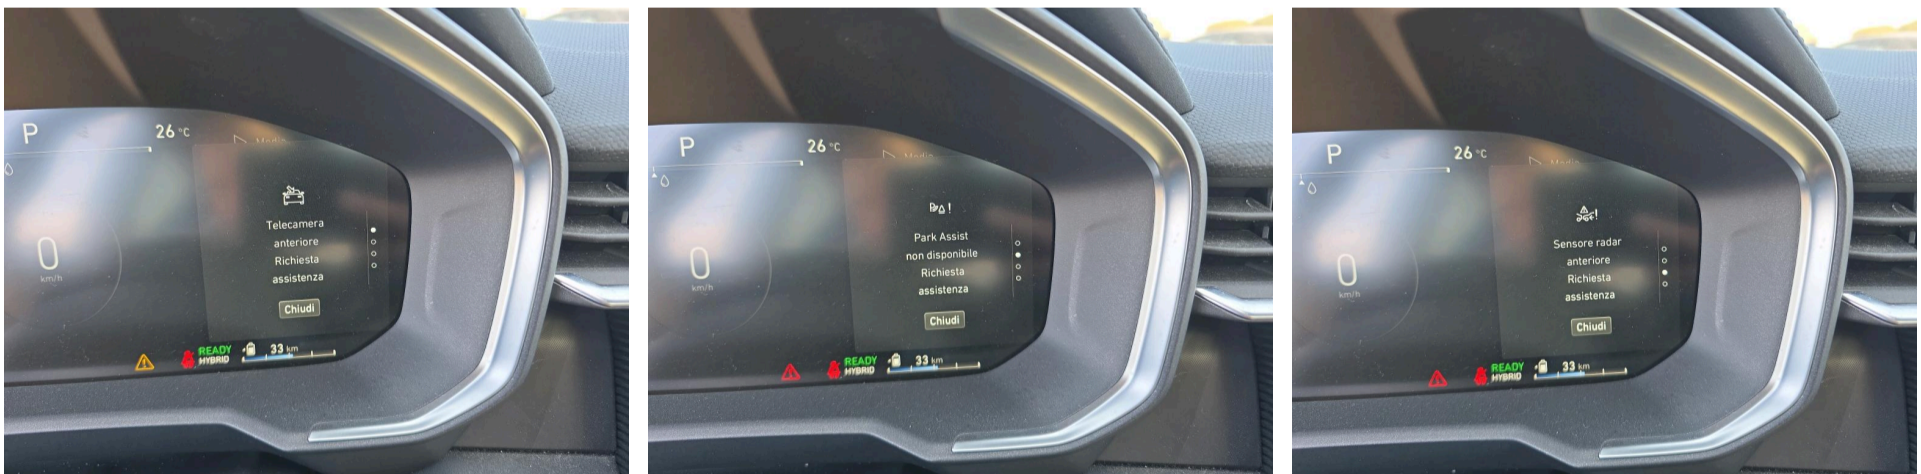
Spia accesa

Spia lampeggiante
Controllo/Controllare
Interni

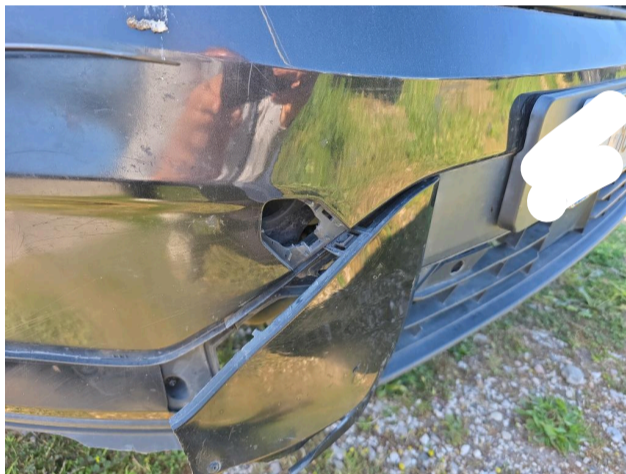
Tappo- copertura anteriore

Mancanza
Sostituire
Davanti
