## Zustandsbericht

| Besichtigungsdatum | 06.07.2026 |

| Kennzeichen | HE-AV 1101 | Fzg.-Ident.-Nummer | 6FPPXXMJ2PLD17412 |
| Typ | Ranger 2,0 EcoBlue 4x4 XLT Pick Up Double Cab | Fahrzeugart | PKW |

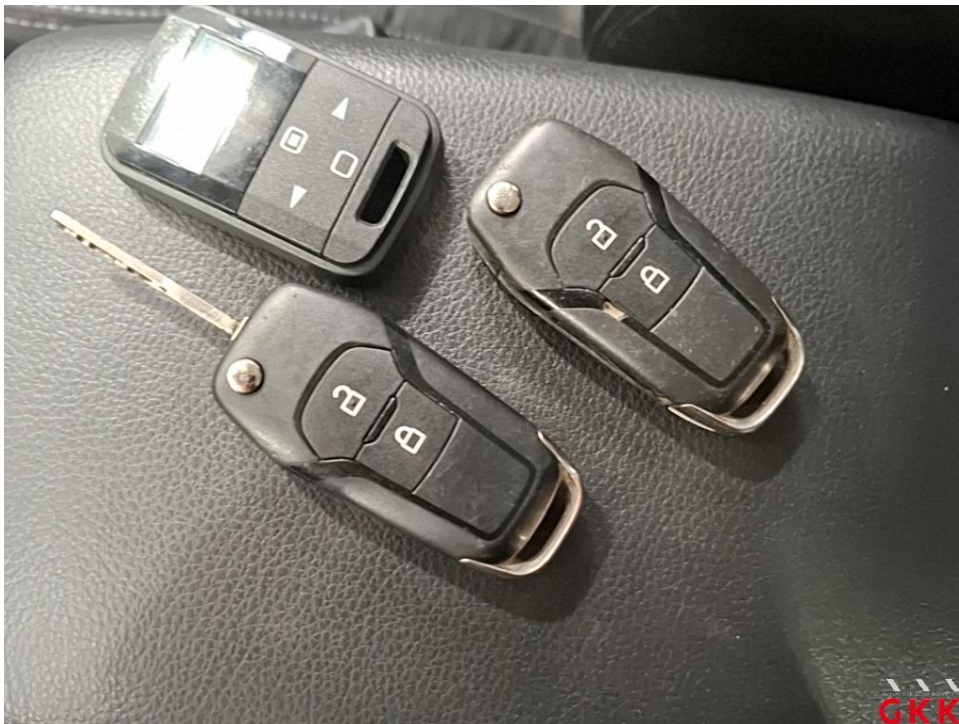
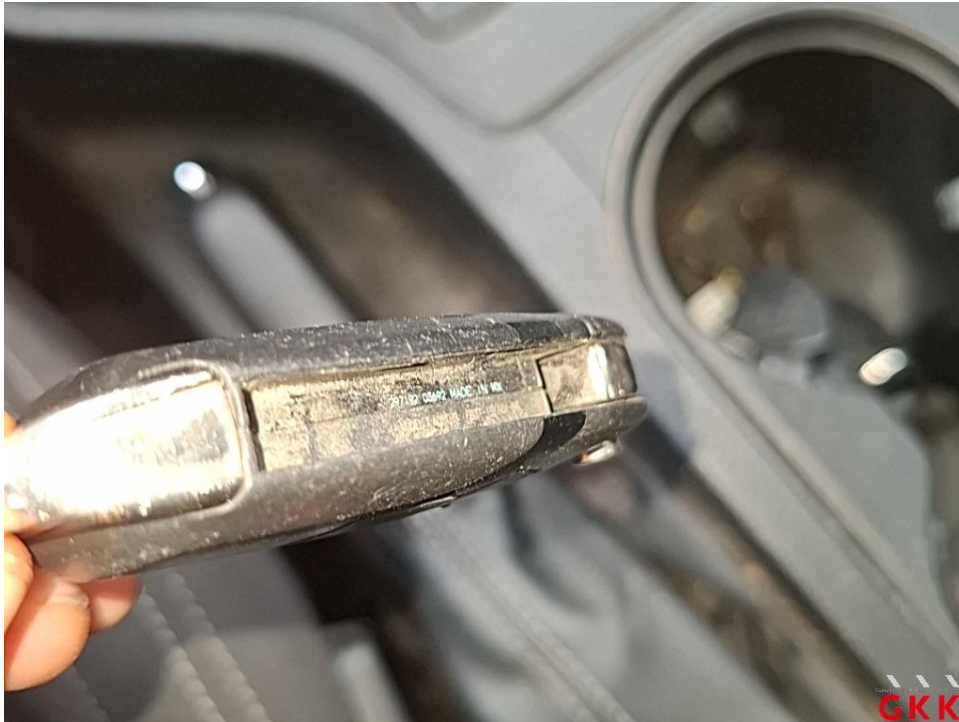
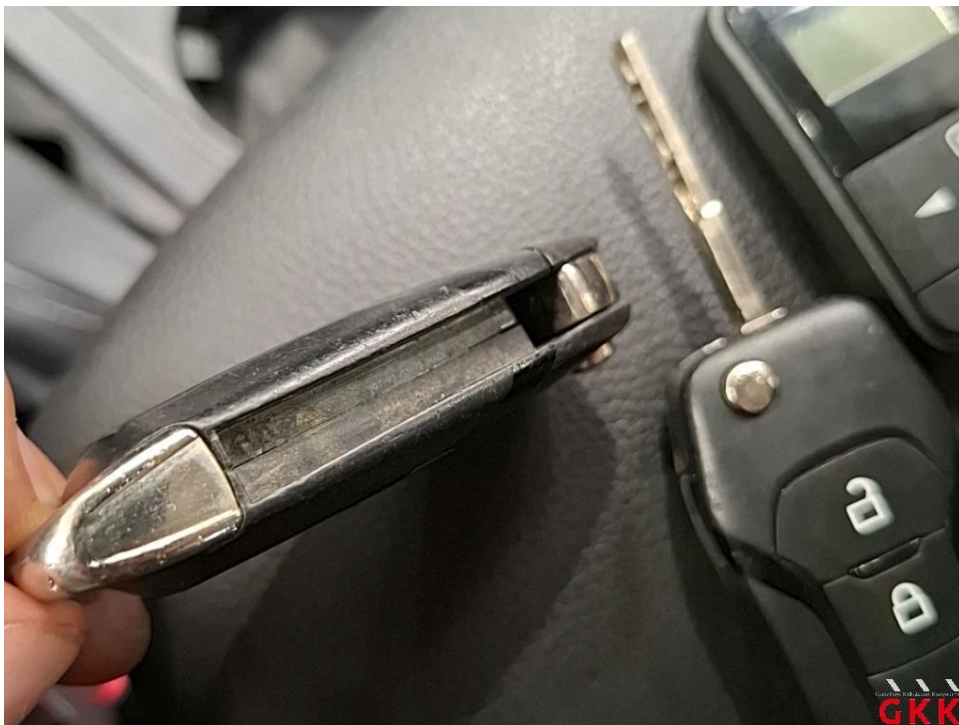
Hauptschlüssel mit Fernbedienung, beschädigt (Bild 12, Bild 13, Bild 14)

Bild 12. Hauptschlüssel, mit Fernbedienung, beschädigt, ersetzen

Bild 13. Hauptschlüssel, mit Fernbedienung, beschädigt, ersetzen

Bild 14. Hauptschlüssel, mit Fernbedienung, beschädigt, ersetzen

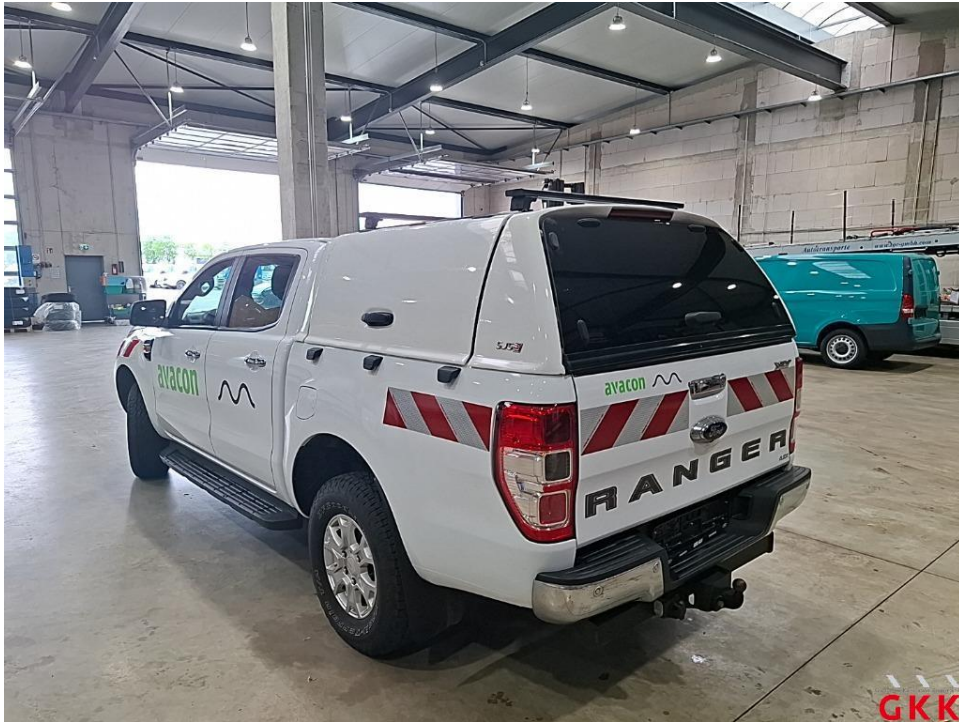
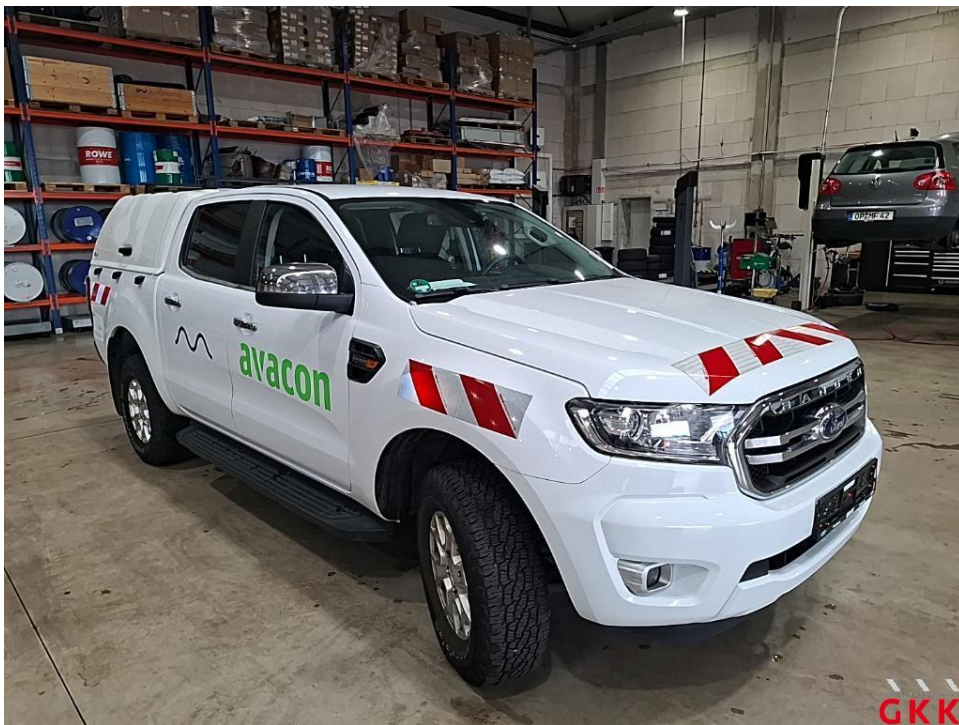
Beschriftungs- / Werbefolie, beklebt (Bild 15, Bild 16)

Bild 15. Beschriftungs- / Werbefolie, beklebt, entkleben

Bild 16. Beschriftungs- / Werbefolie, beklebt, entkleben

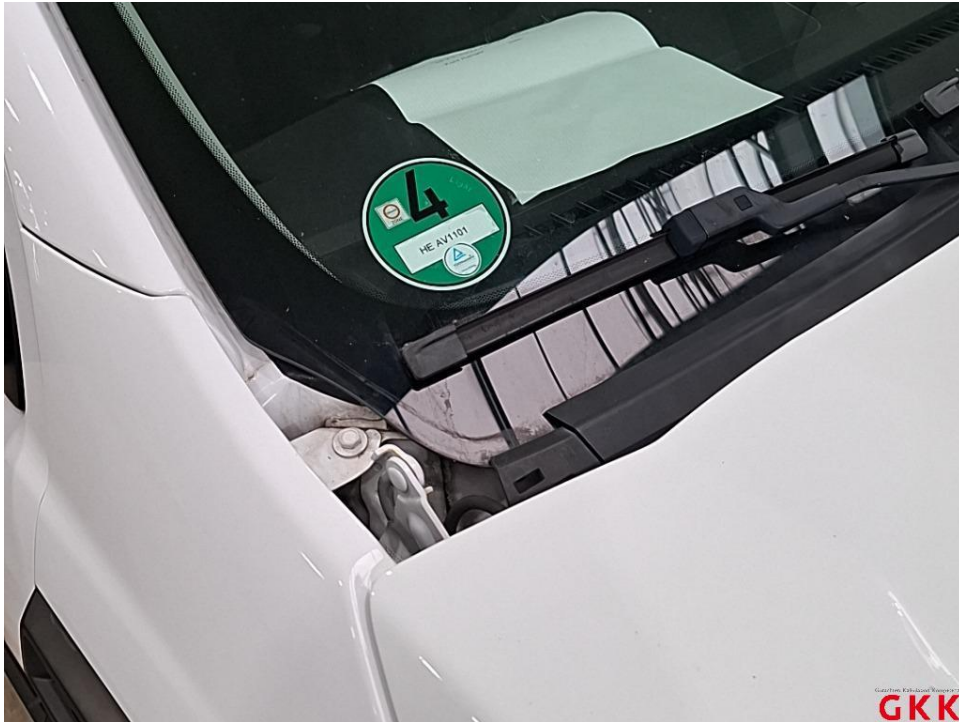
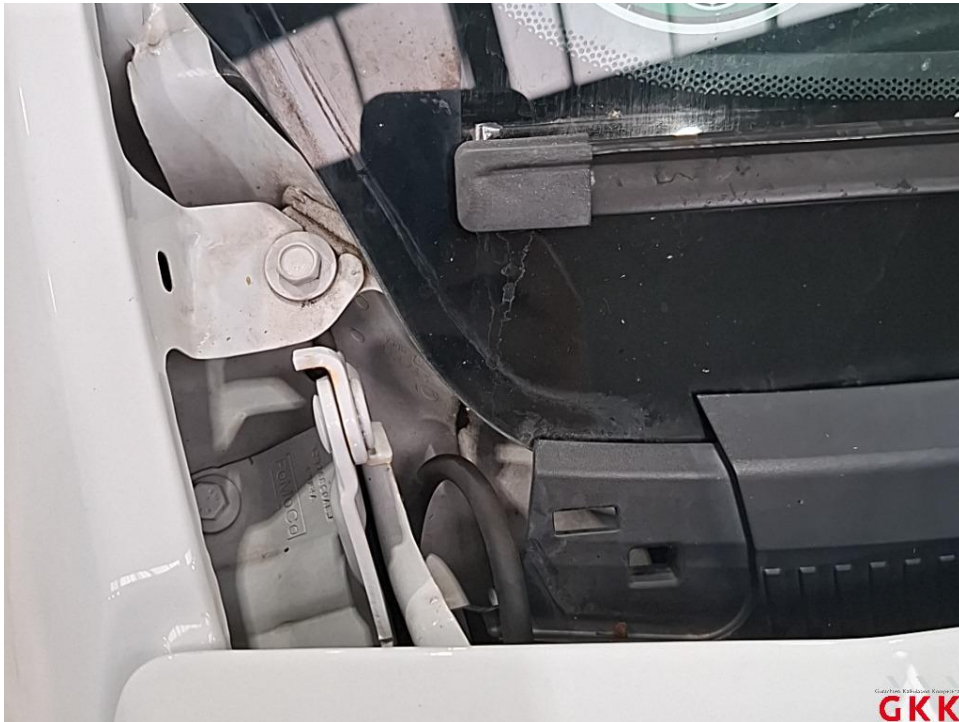
Frontscheibe Leiste -rechts-, fehlt (Bild 17, Bild 18)

Bild 17. Frontscheibe, Leiste -rechts-, fehlt, ersetzen

Bild 18. Frontscheibe, Leiste -rechts-, fehlt, ersetzen

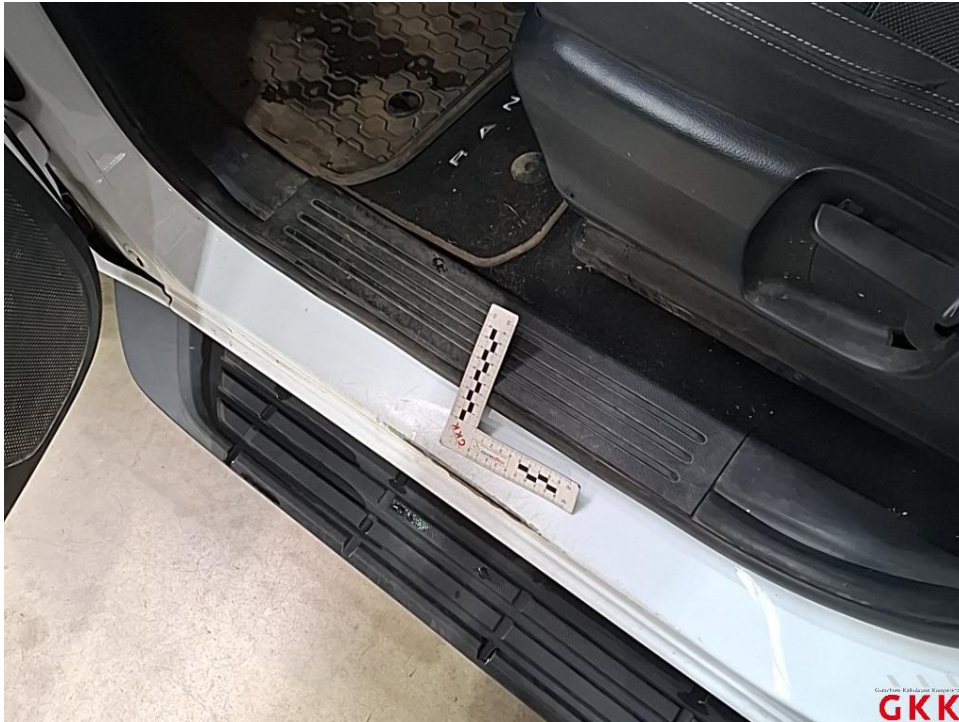
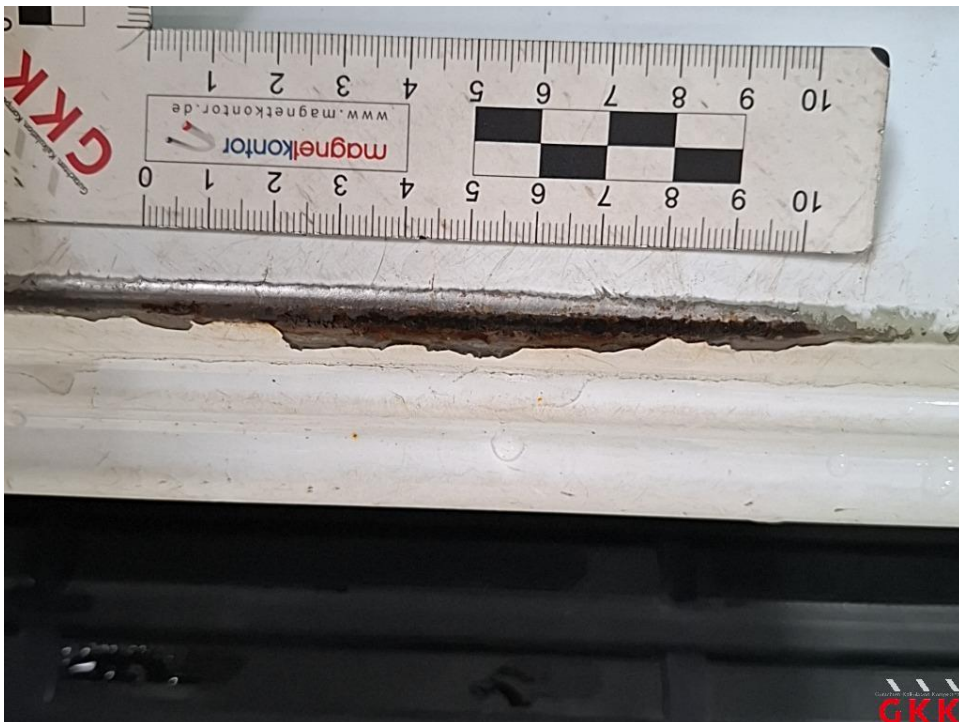
Tür vorne links Einstieg, verkratzt (Bild 19, Bild 20)

Bild 19. Tür vorne links, Einstieg, verkratzt, lackieren

Bild 20. Tür vorne links, Einstieg, verkratzt, lackieren

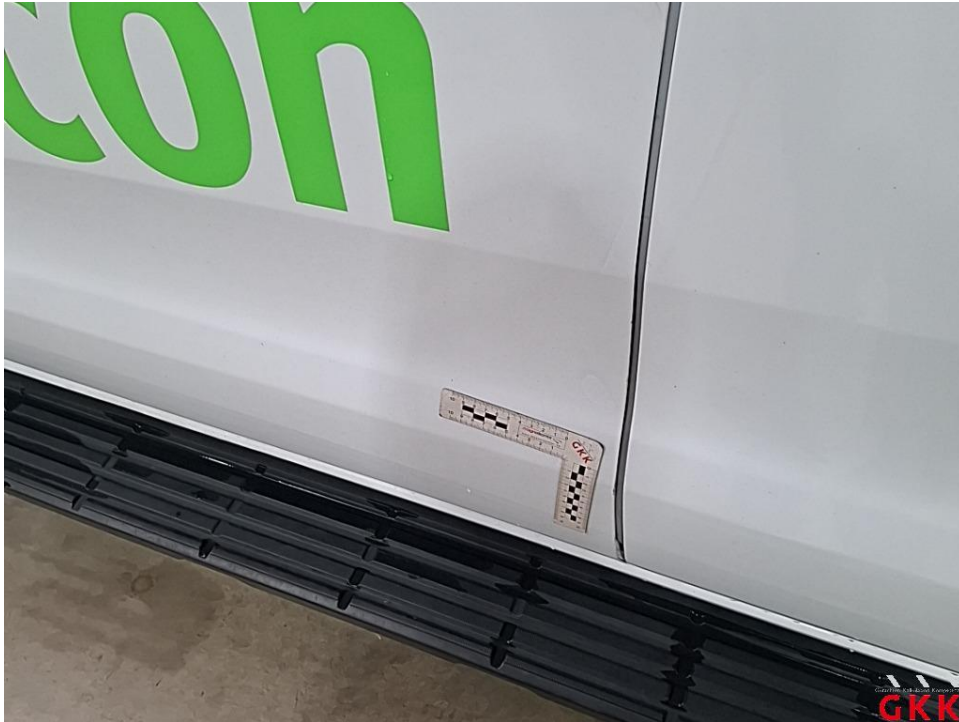
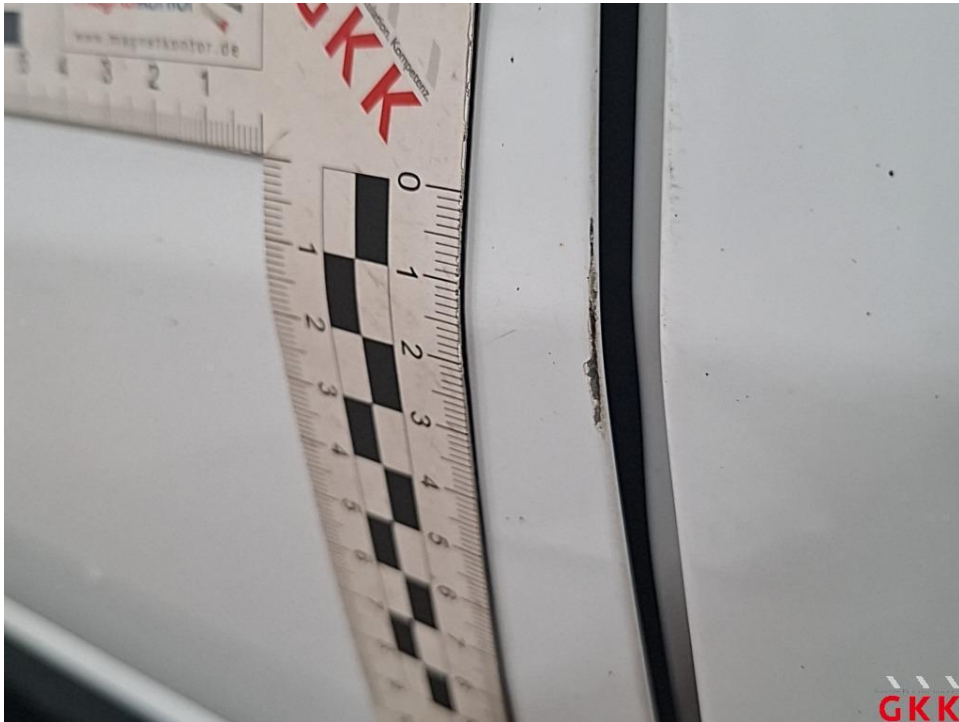
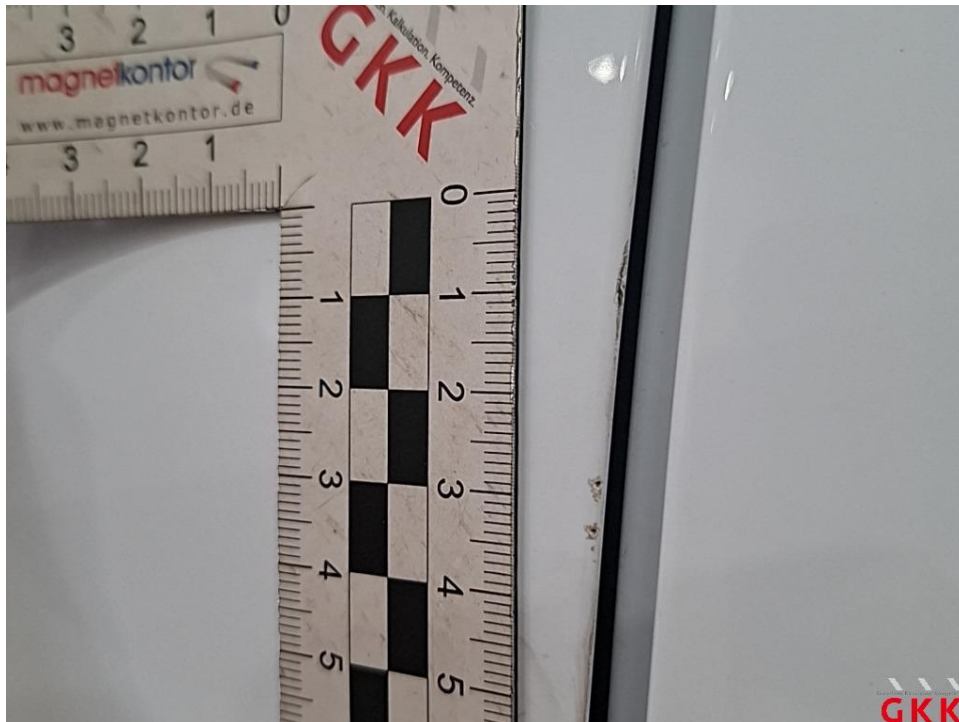
Tür vorne links Kante, verkratzt (Bild 21, Bild 22, Bild 23)

Bild 21. Tür vorne links, Kante, verkratzt, Smartrepair

Bild 22. Tür vorne links, Kante, verkratzt, Smartrepair

Bild 23. Tür vorne links, Kante, verkratzt, Smartrepair

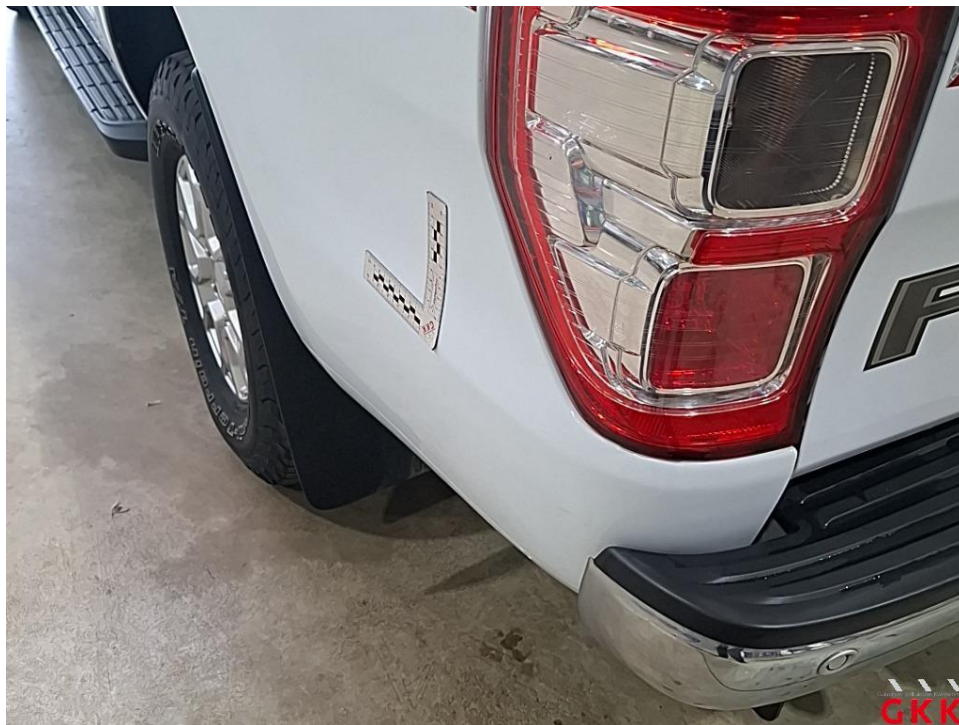
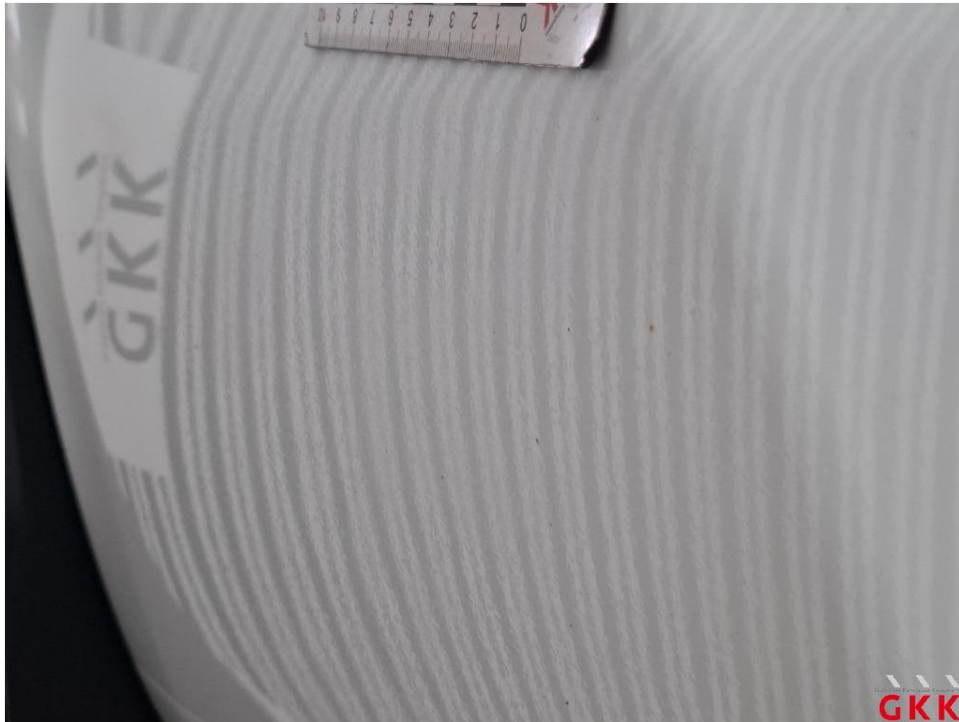
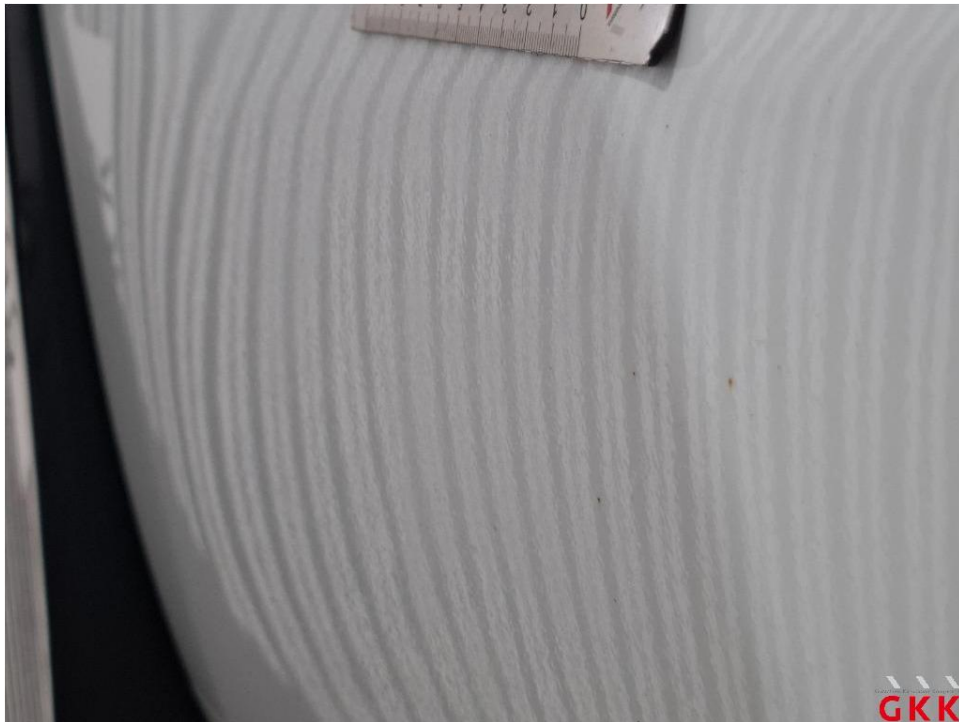
| Vorschaden | Der Vorschaden wurde fach- und sachgerecht behoben | Feststellung |
|---|---|---|
| Seitenwand hinten links beschädigt | Nein | Verlaufsstörungen (Orangenhaut) |

Seitenwand links, Reparaturmangel (Bild 24, Bild 25, Bild 26)

Bild 24. Seitenwand links, Reparaturmangel, Smartrepair

Bild 25. Seitenwand links, Reparaturmangel, Smartrepair

Bild 26. Seitenwand links, Reparaturmangel, Smartrepair

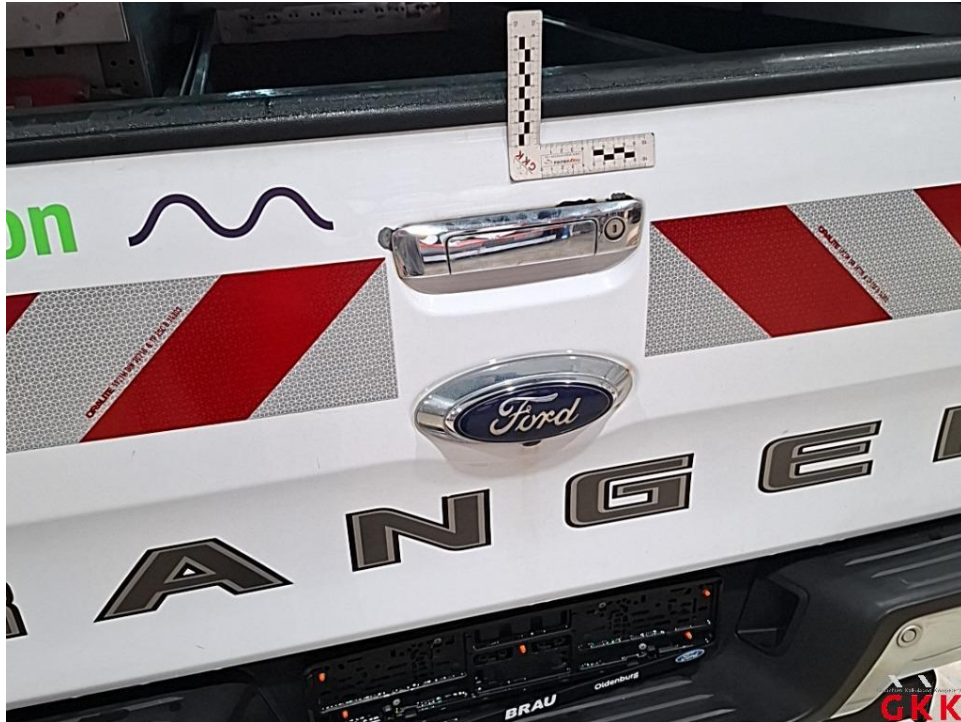
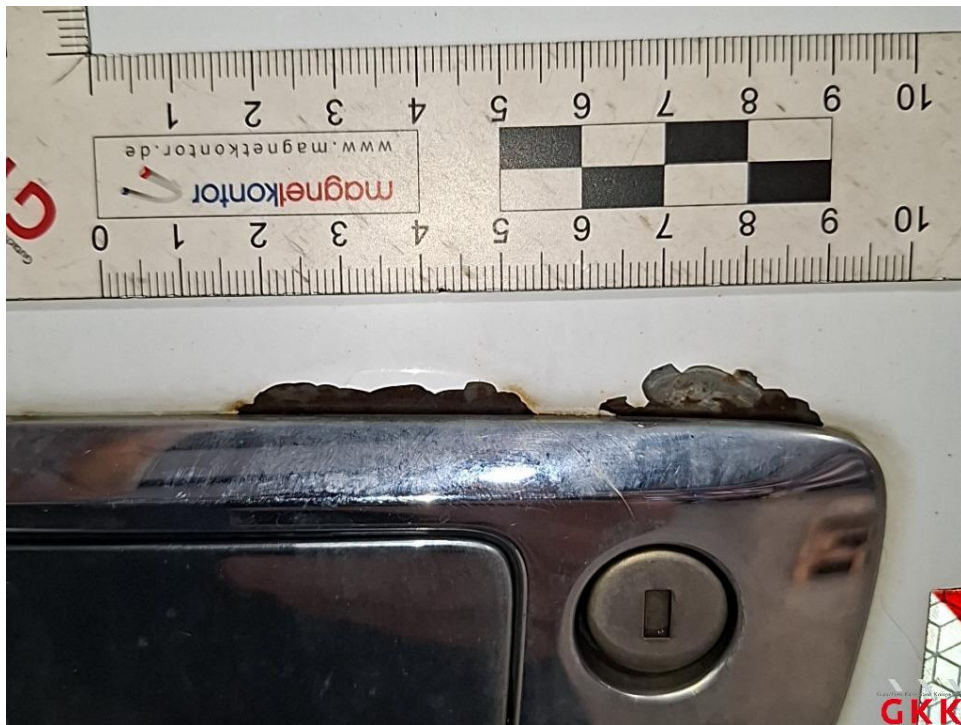
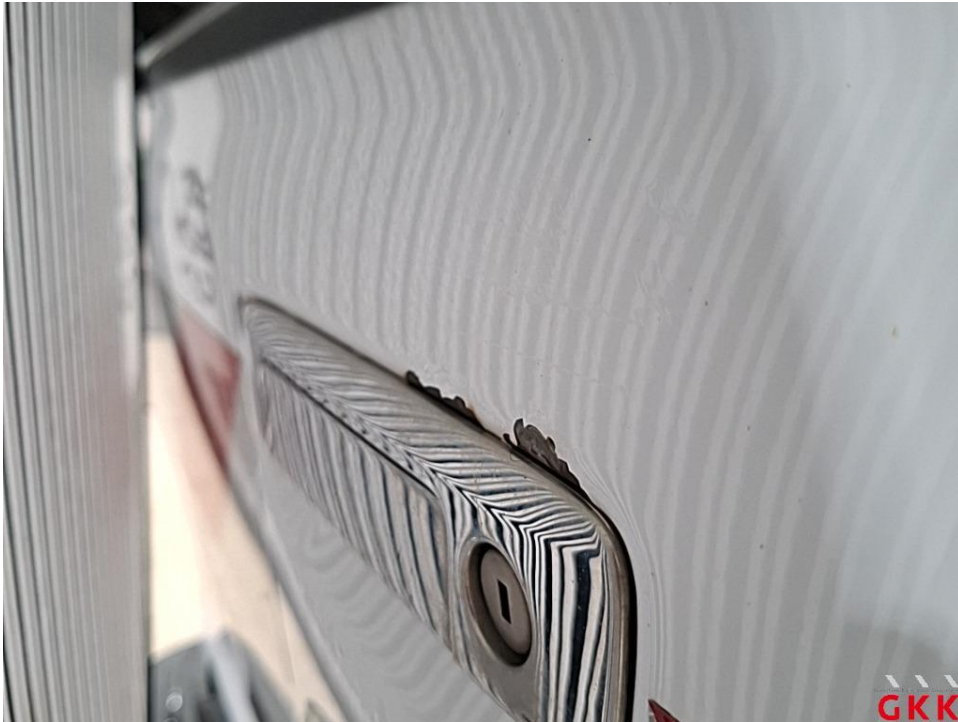
Heckklappe, korrodiert (Bild 27, Bild 28, Bild 29)

Bild 27. Heckklappe, korrodiert, instand setzen - lackieren

Bild 28. Heckklappe, korrodiert, instand setzen - lackieren

Bild 29. Heckklappe, korrodiert, instand setzen - lackieren

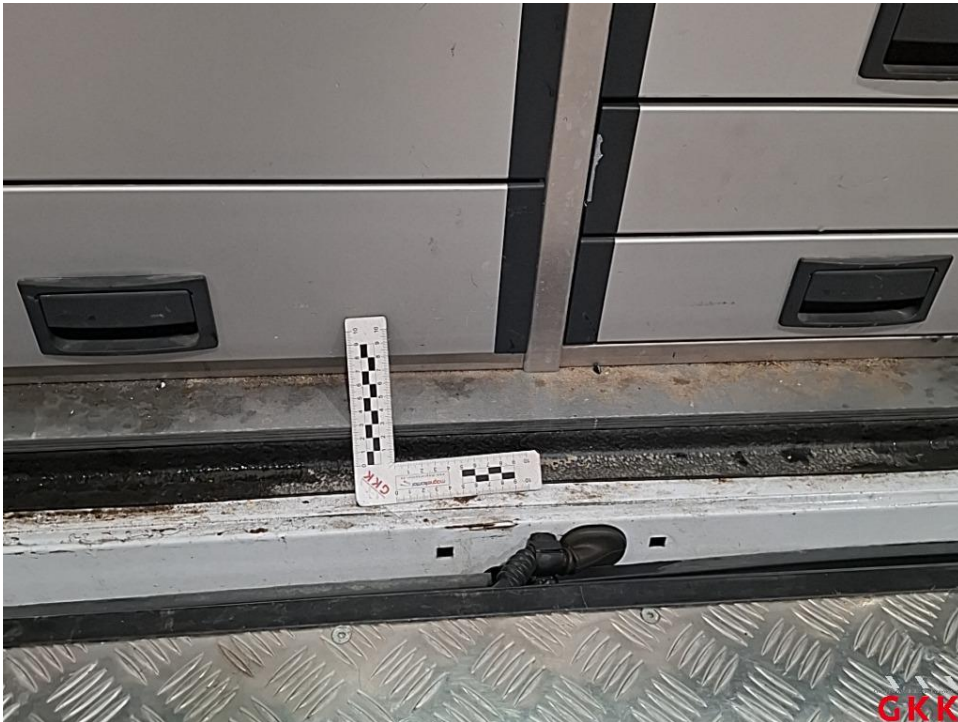
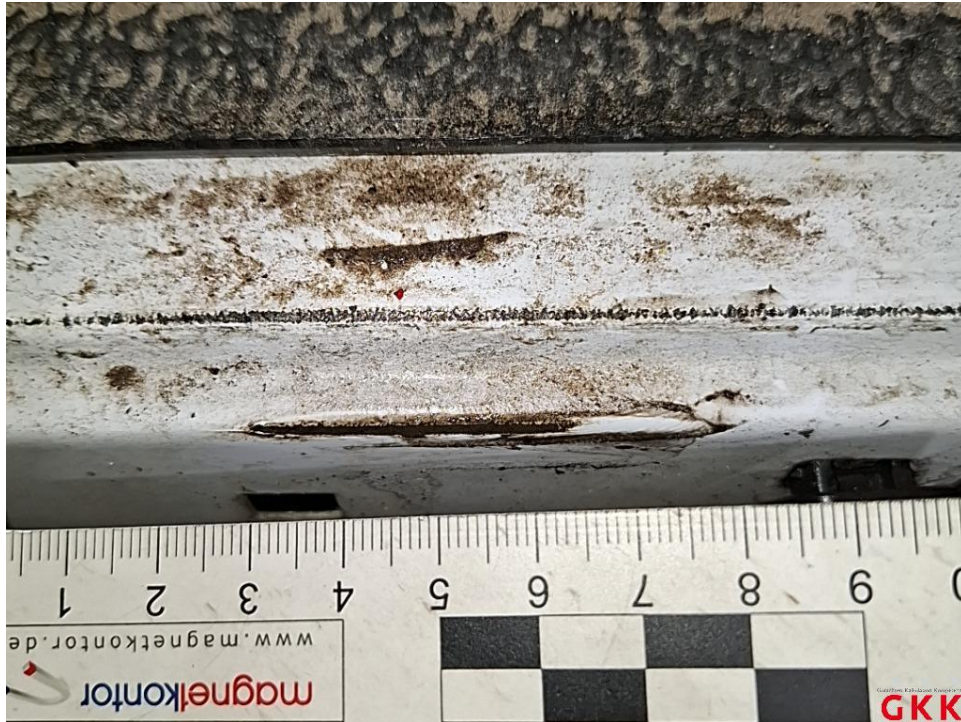
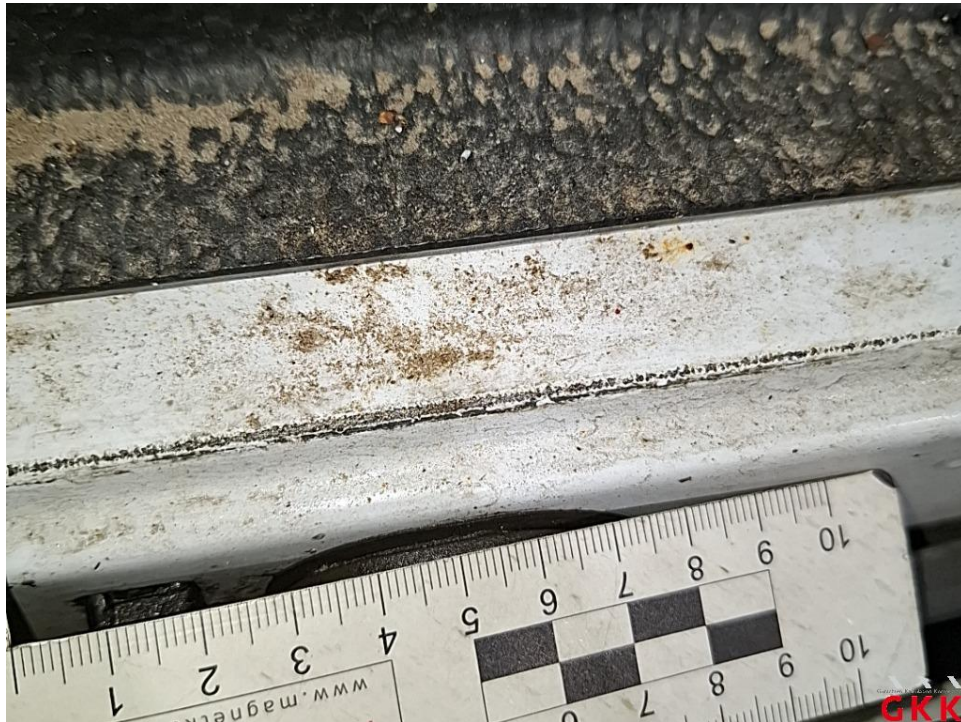
Ladekante, verkratzt (Bild 30, Bild 31, Bild 32)

Bild 30. Ladekante, verkratzt, lackieren

Bild 31. Ladekante, verkratzt, lackieren

Bild 32. Ladekante, verkratzt, lackieren

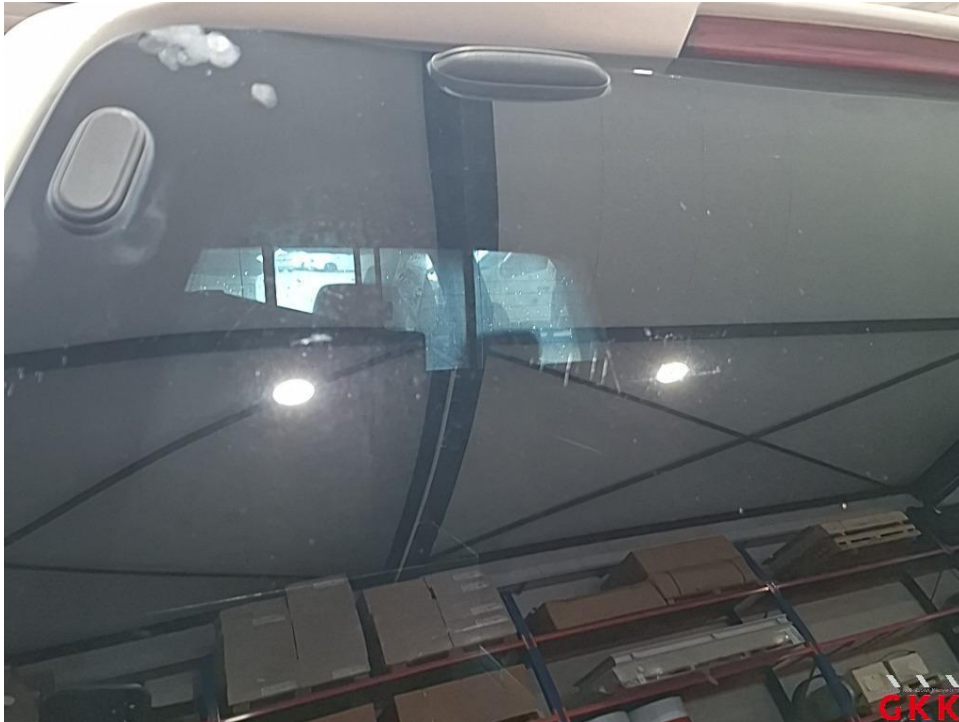
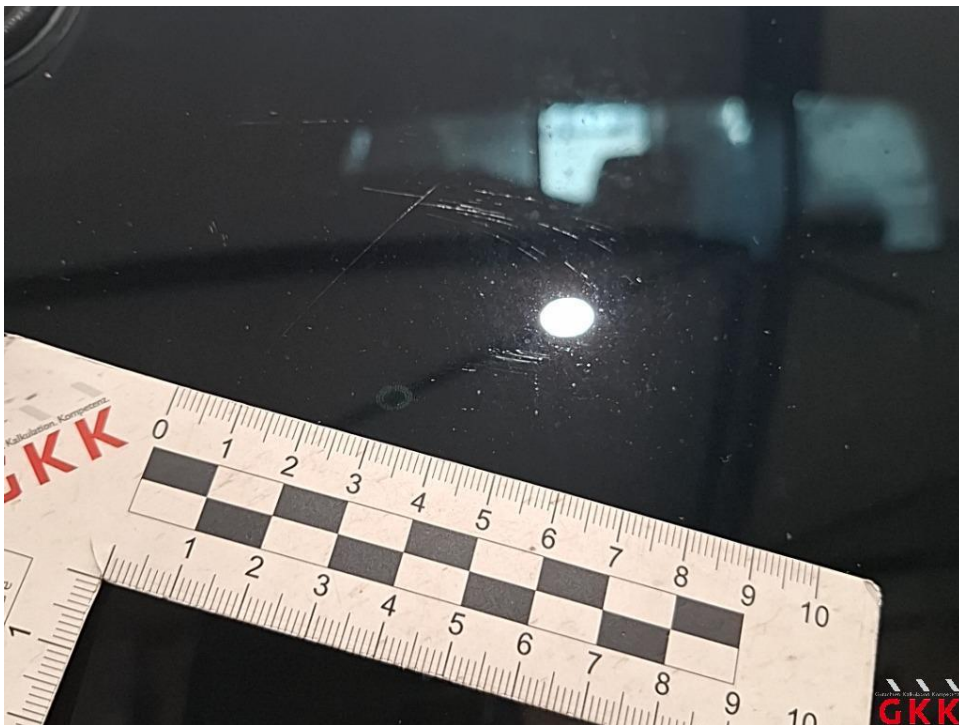
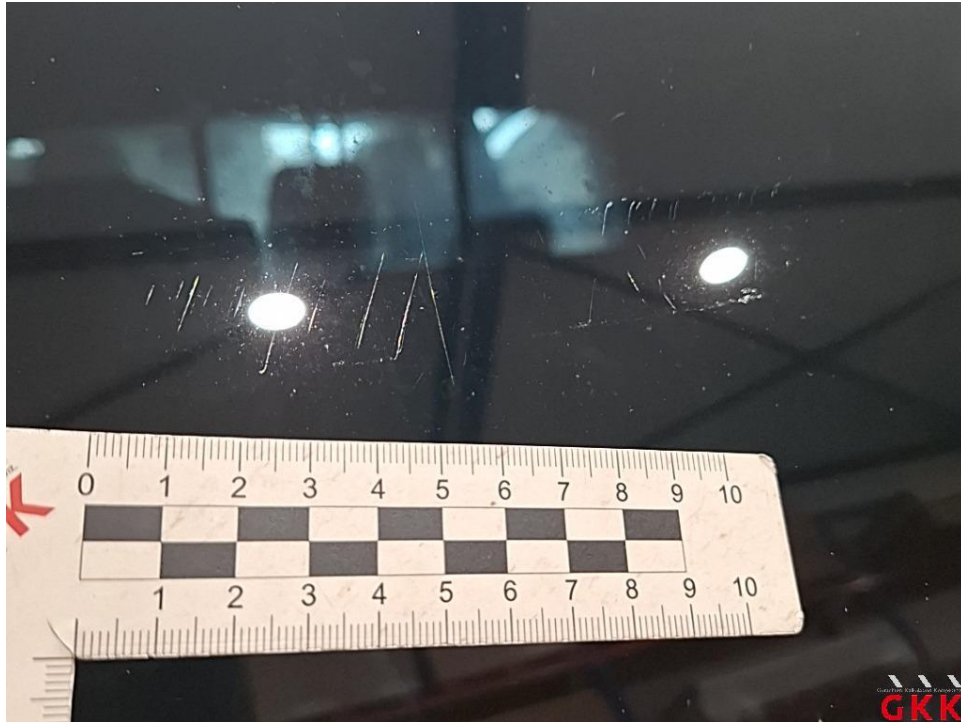
Heckscheibe getönt, verkratzt (Bild 33, Bild 34, Bild 35)

Bild 33. Heckscheibe, getönt, verkratzt, polieren

Bild 34. Heckscheibe, getönt, verkratzt, polieren

Bild 35. Heckscheibe, getönt, verkratzt, polieren

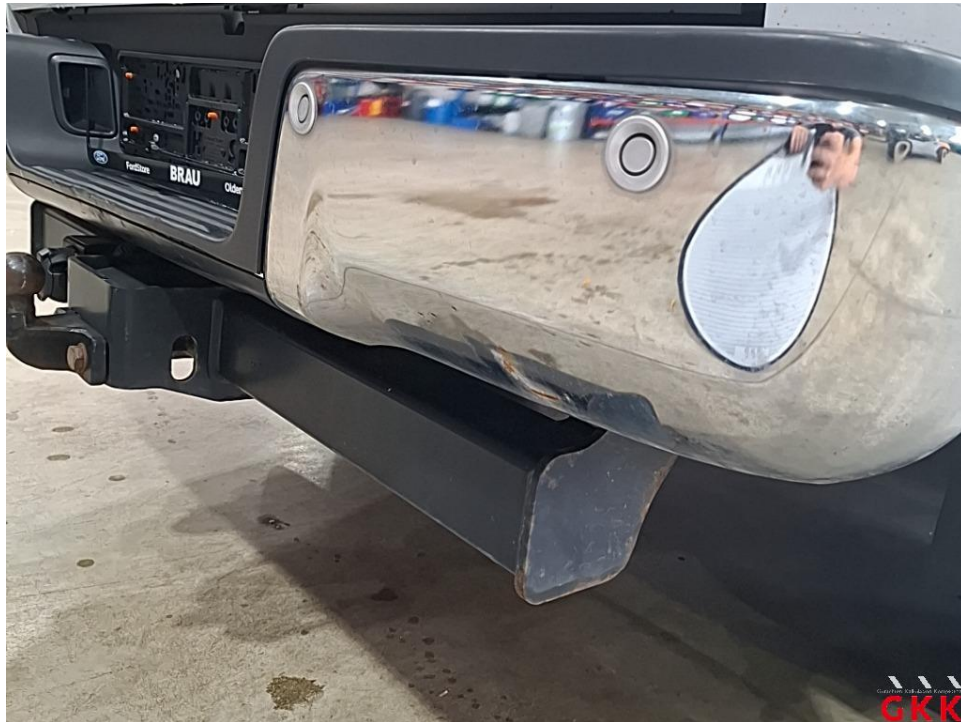
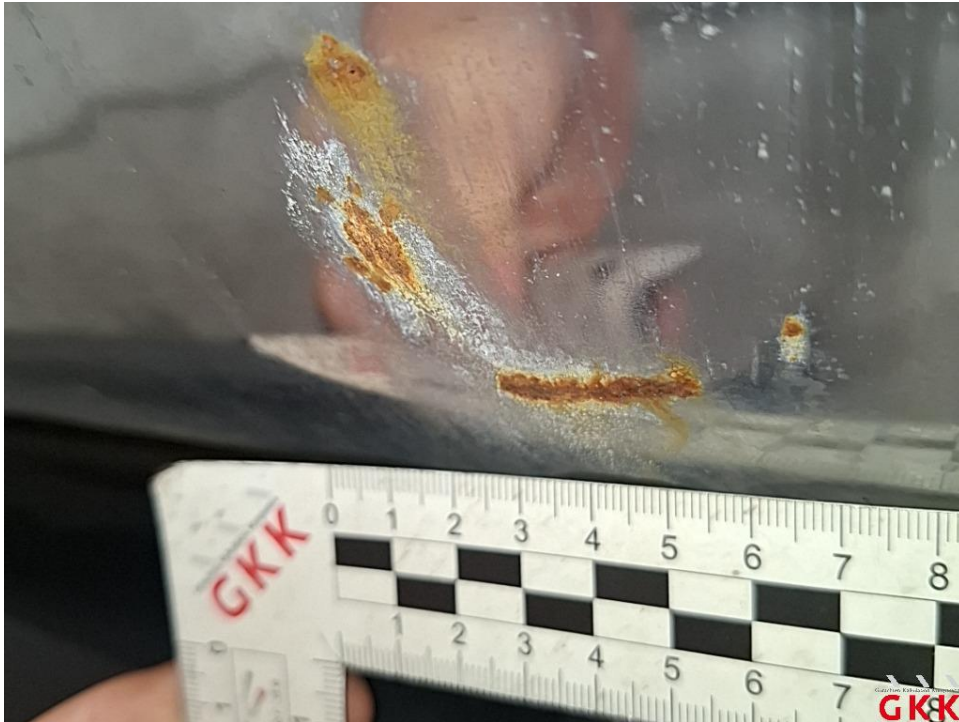
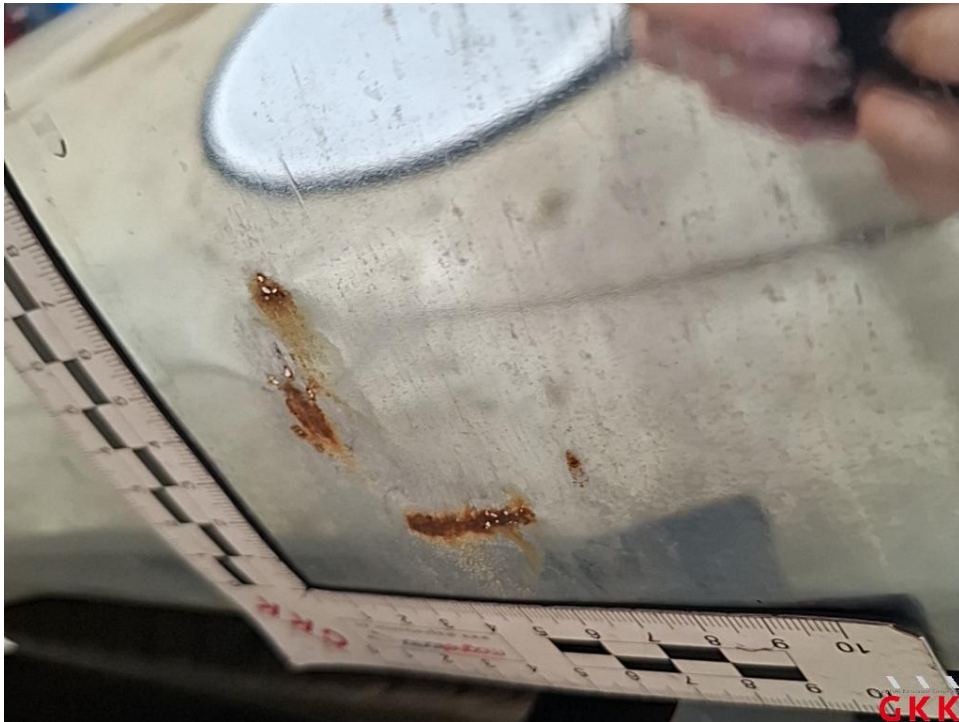
Stoßfänger hinten Ecke rechts -unlackiert-, beschädigt (Bild 36, Bild 37, Bild 38)

Bild 36. Stoßfänger hinten, Ecke rechts -unlackiert-, beschädigt, ersetzen

Bild 37. Stoßfänger hinten, Ecke rechts -unlackiert-, beschädigt, ersetzen

Bild 38. Stoßfänger hinten, Ecke rechts -unlackiert-, beschädigt, ersetzen

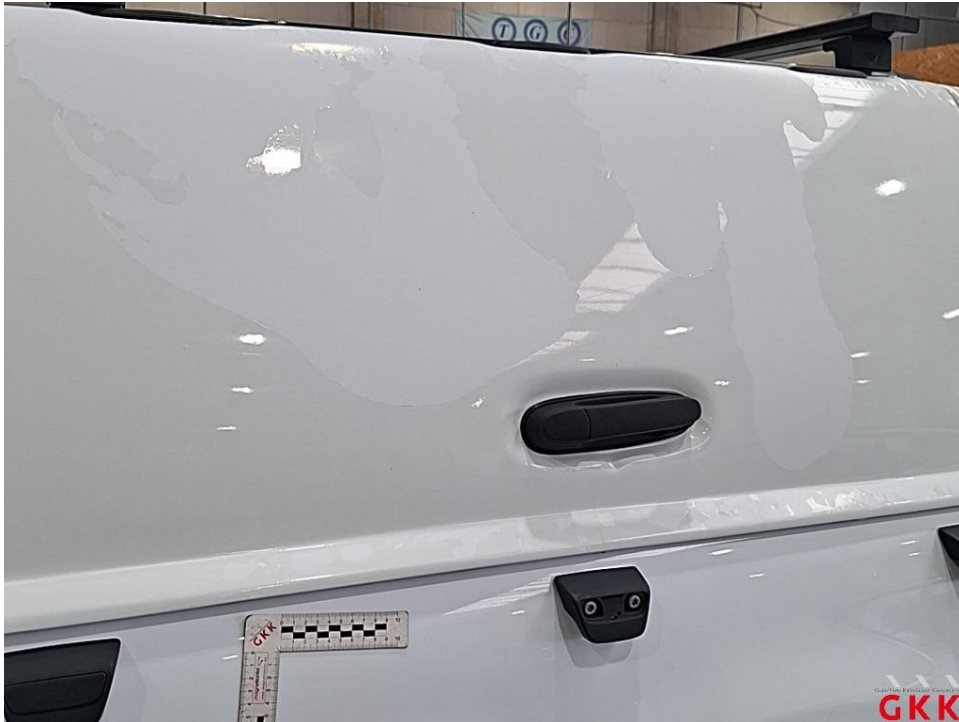
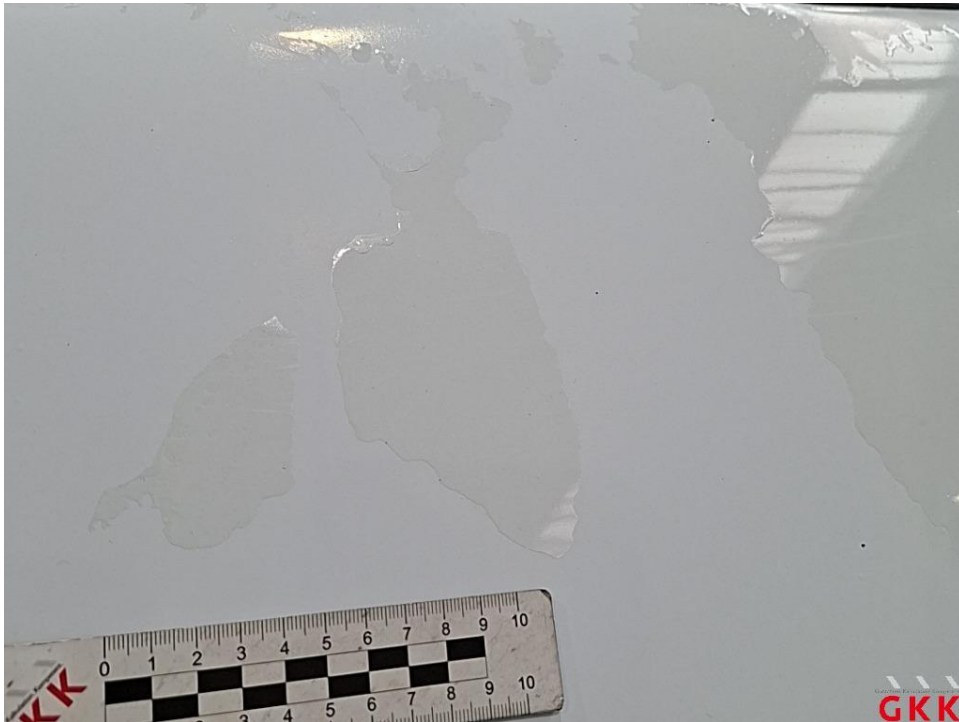
Kabinenaufbau hinten Tür rechts, Lackierung verätzt (Bild 39, Bild 40)

Bild 39. Kabinenaufbau hinten Tür rechts, Lackierung verätzt, lackieren

Bild 40. Kabinenaufbau hinten Tür rechts, Lackierung verätzt, lackieren

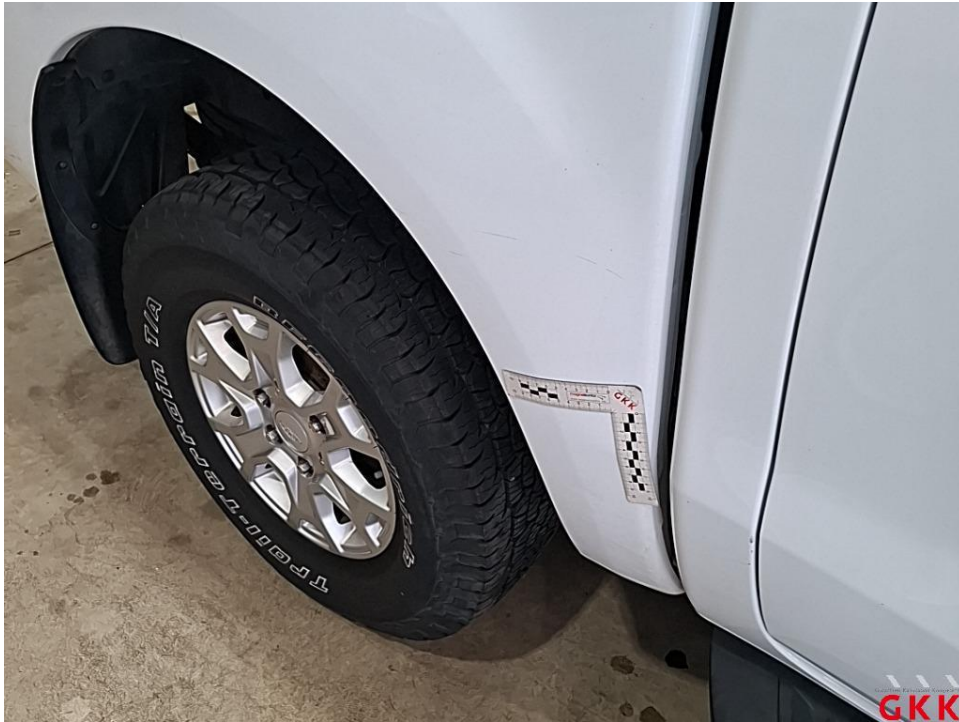
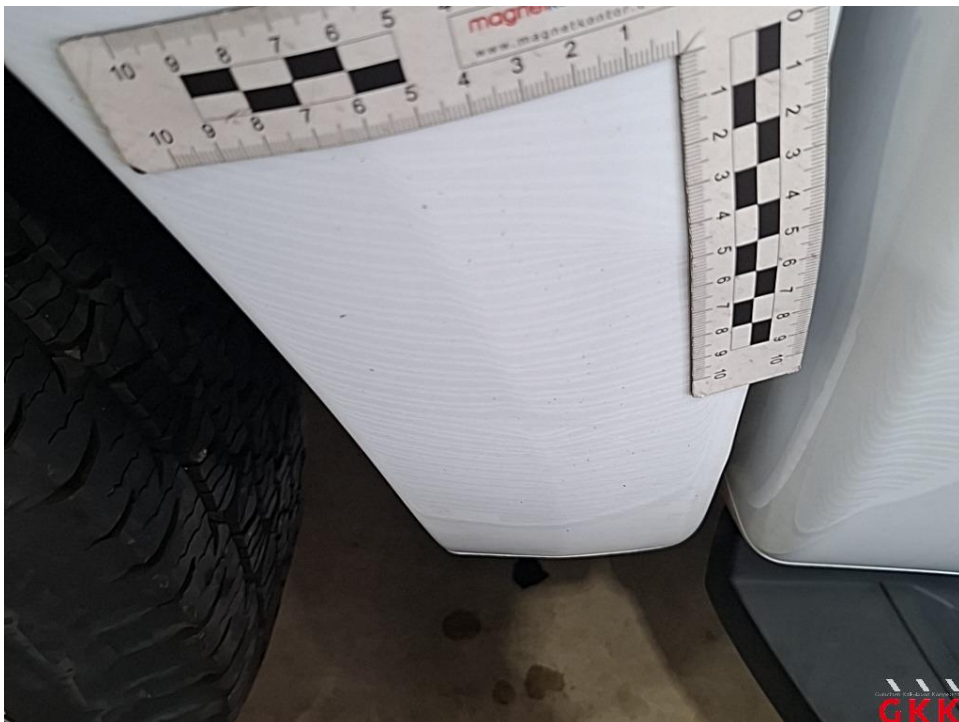
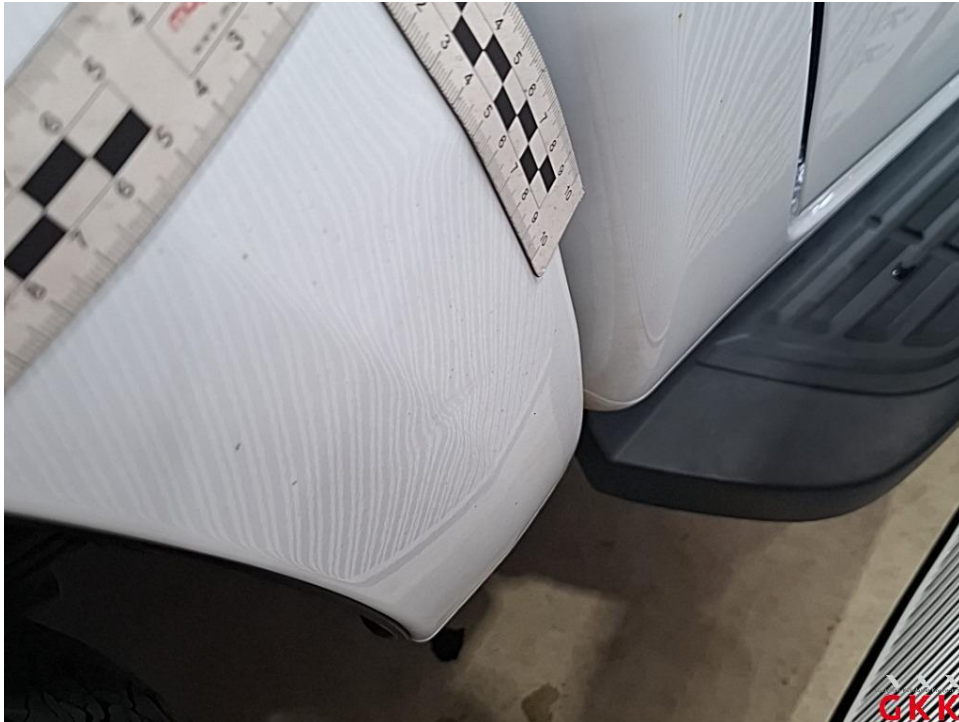
Seitenwand rechts, beschädigt (Bild 41, Bild 42, Bild 43)

Bild 41. Seitenwand rechts, beschädigt, instand setzen - lackieren

Bild 42. Seitenwand rechts, beschädigt, instand setzen - lackieren

Bild 43. Seitenwand rechts, beschädigt, instand setzen - lackieren
