## Zustandsbericht

| Besichtigungsdatum | 06.07.2026 |

| Kennzeichen | HE-AV 1101 | Fzg.-Ident.-Nummer | 6FPPXXMJ2PLD17412 |
| Typ | Ranger 2,0 EcoBlue 4x4 XLT Pick Up Double Cab | Fahrzeugart | PKW |

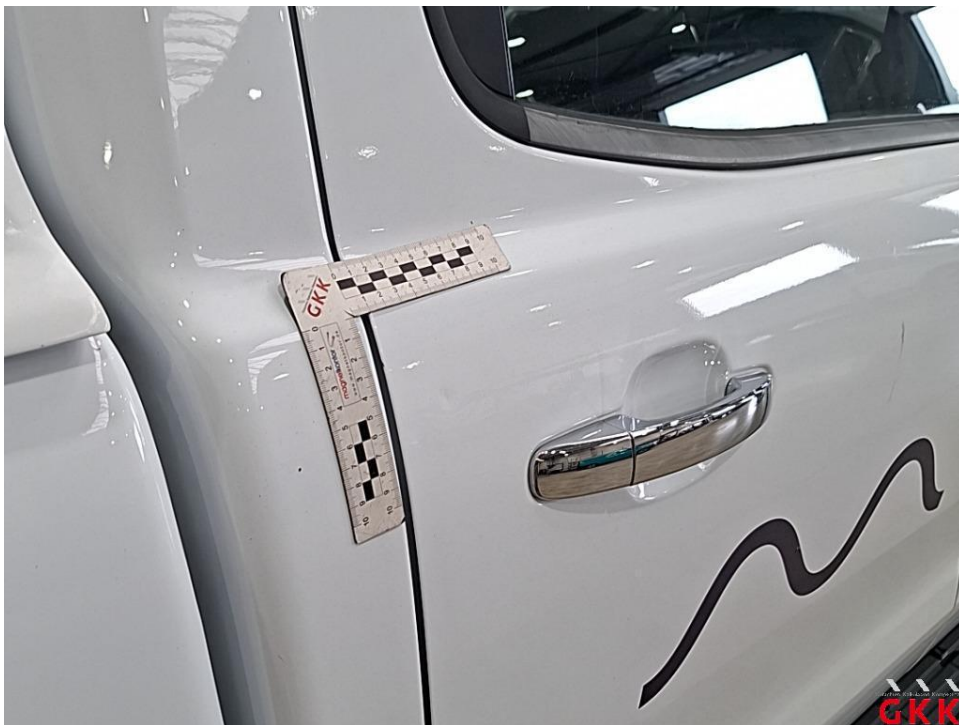
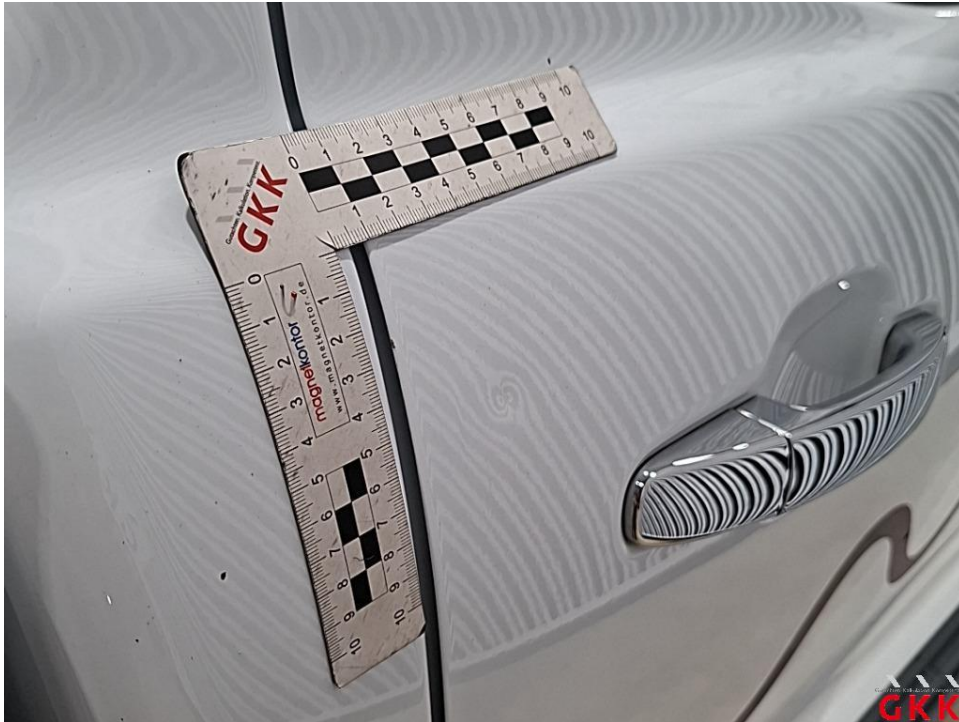
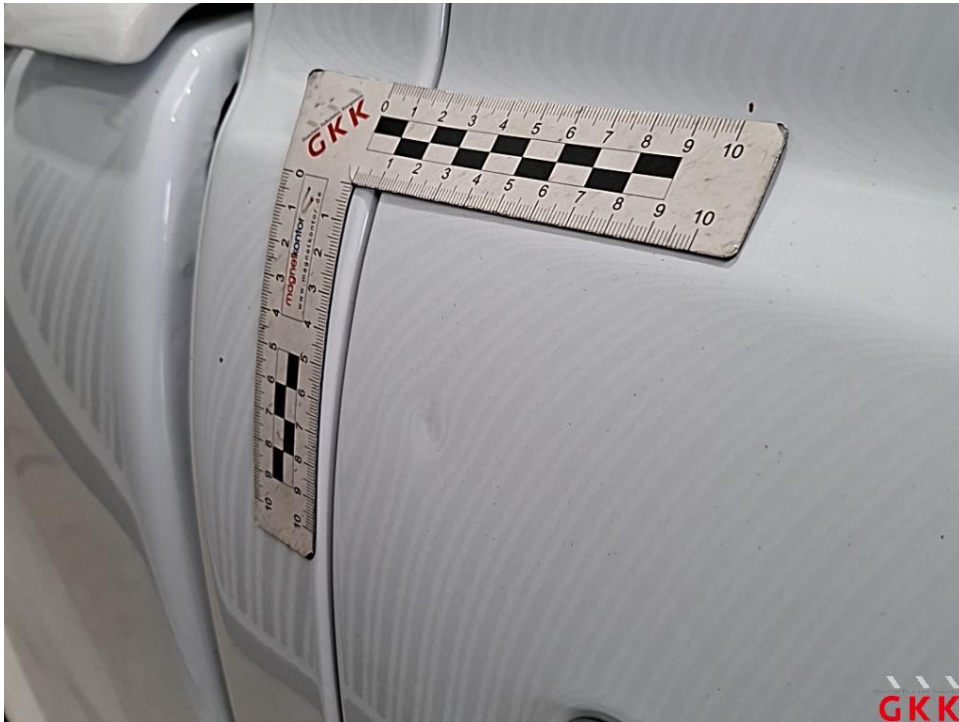
Tür hinten rechts, bis 3 Dellen / Bauteil (Bild 44, Bild 45, Bild 46)

Bild 44. Tür hinten rechts, bis 3 Dellen / Bauteil, Smartrepair

Bild 45. Tür hinten rechts, bis 3 Dellen / Bauteil, Smartrepair

Bild 46. Tür hinten rechts, bis 3 Dellen / Bauteil, Smartrepair

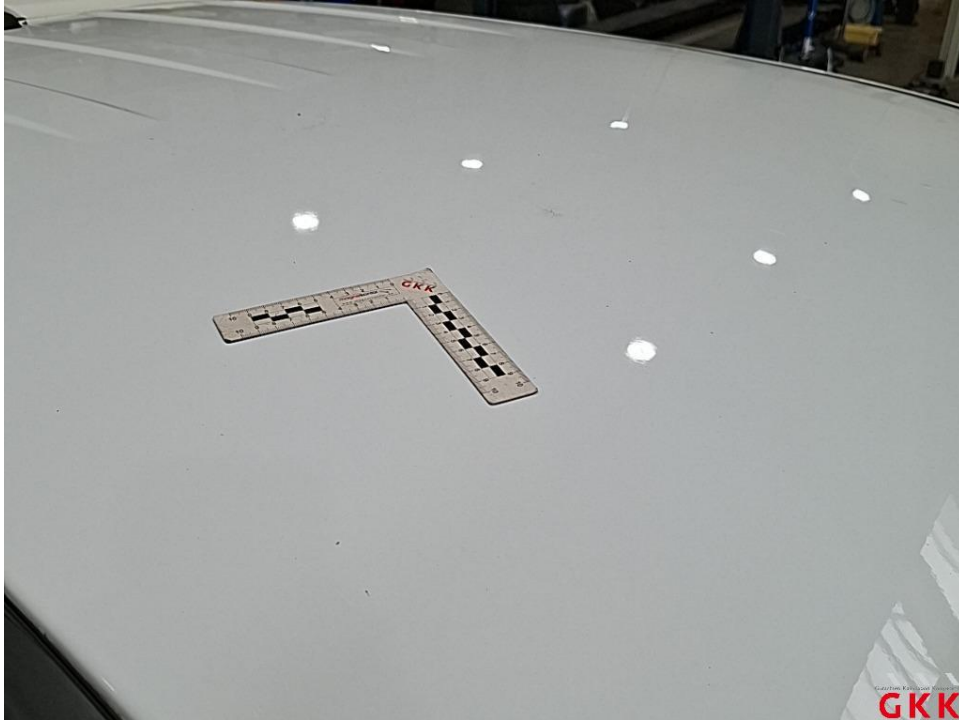
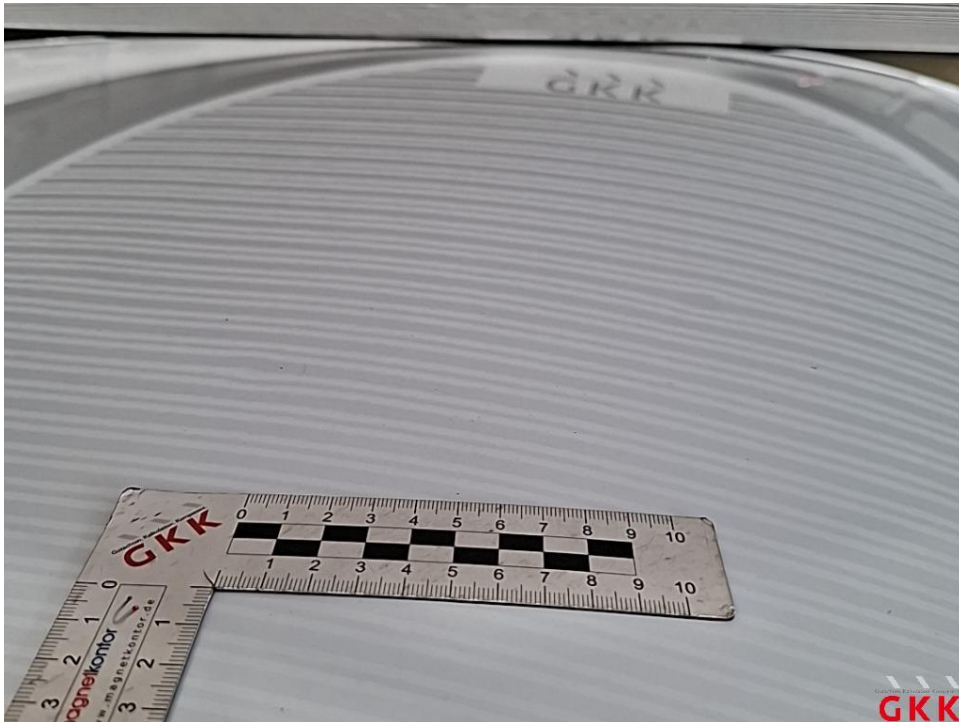
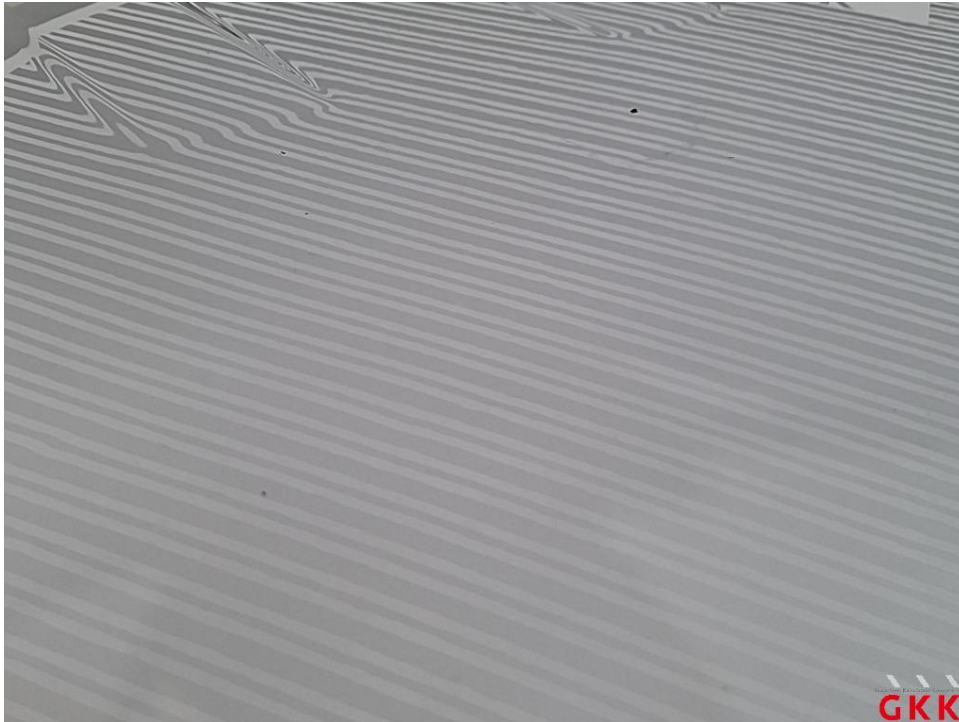
Dach, 4 bis 10 Dellen / Bauteil (Bild 47, Bild 48, Bild 49)

Bild 47. Dach, 4 bis 10 Dellen / Bauteil, kalt drücken

Bild 48. Dach, 4 bis 10 Dellen / Bauteil, kalt drücken

Bild 49. Dach, 4 bis 10 Dellen / Bauteil, kalt drücken

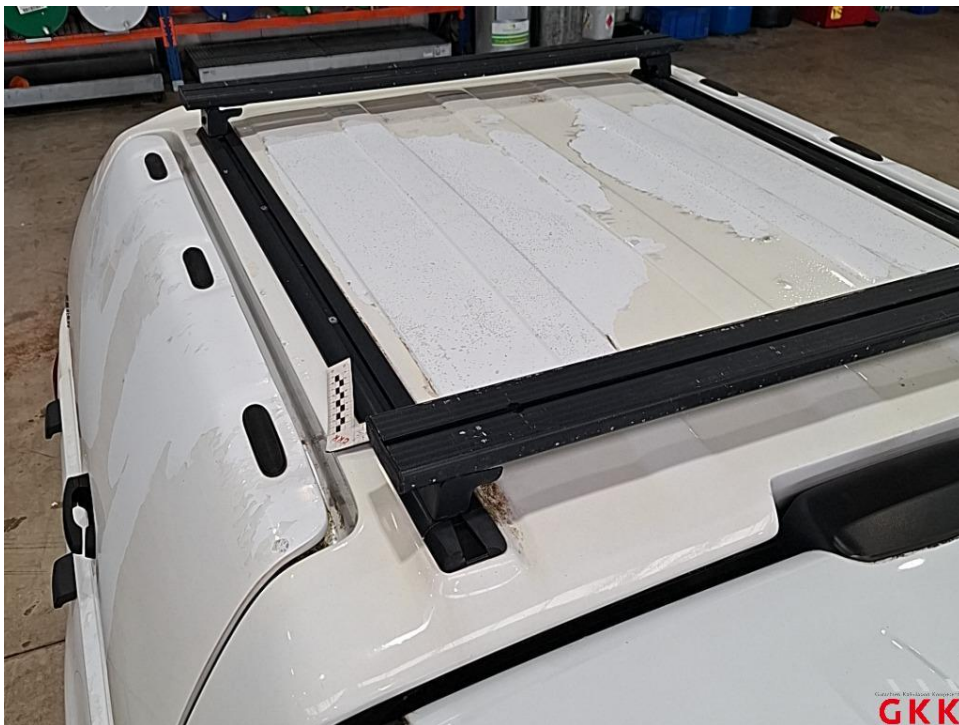
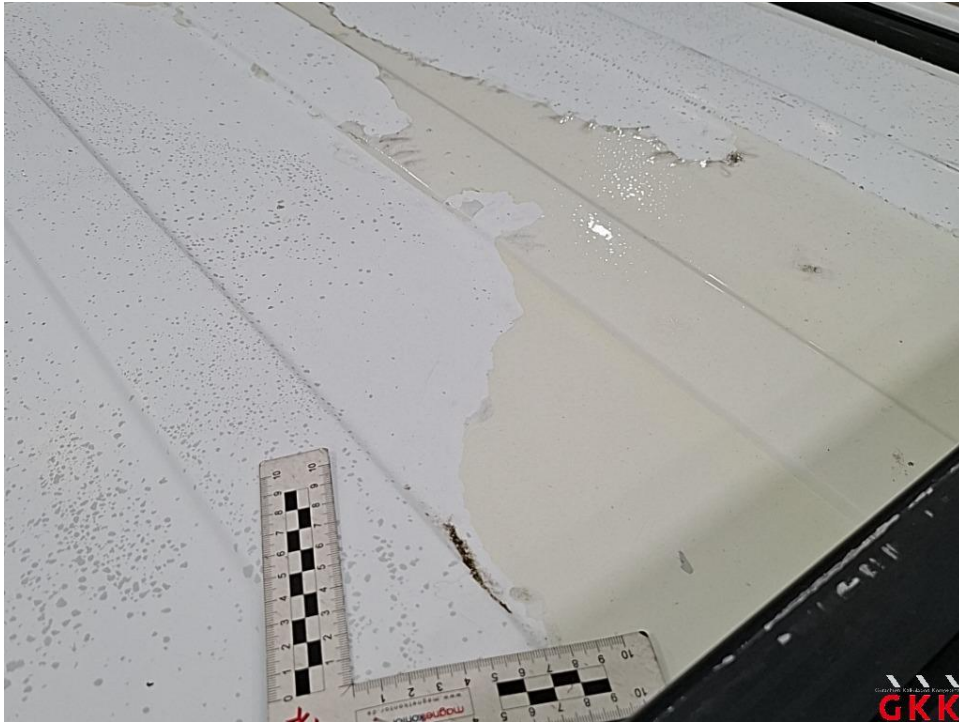
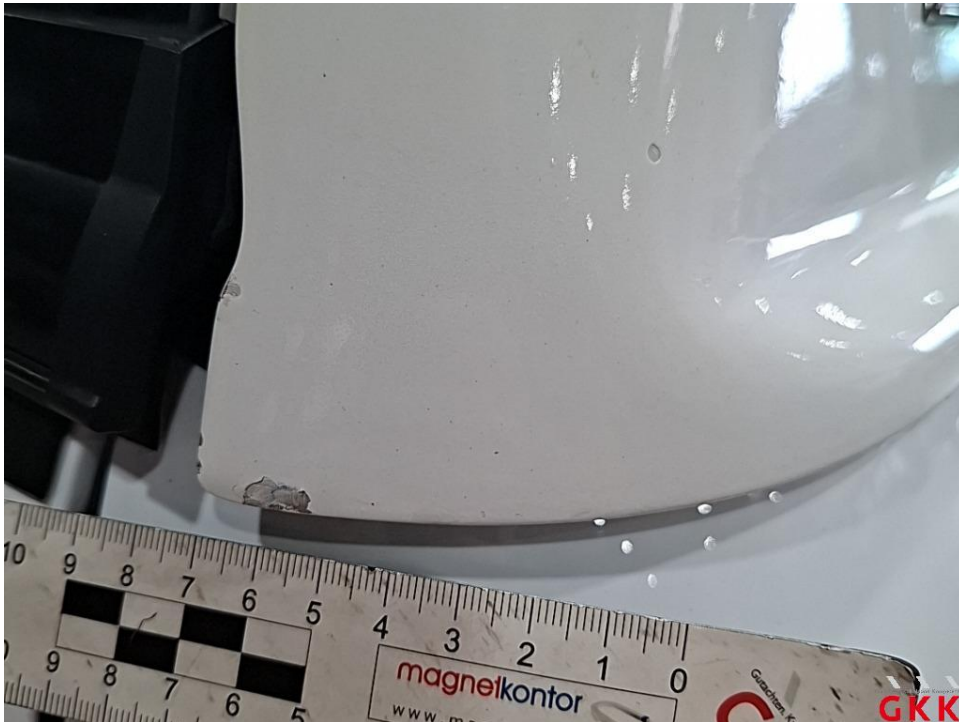
Kabinenaufbau hinten, Lackierung verätzt (Bild 50, Bild 51, Bild 52)

Bild 50. Kabinenaufbau hinten, Lackierung verätzt, lackieren

Bild 51. Kabinenaufbau hinten, Lackierung verätzt, lackieren

Bild 52. Kabinenaufbau hinten, Lackierung verätzt, lackieren

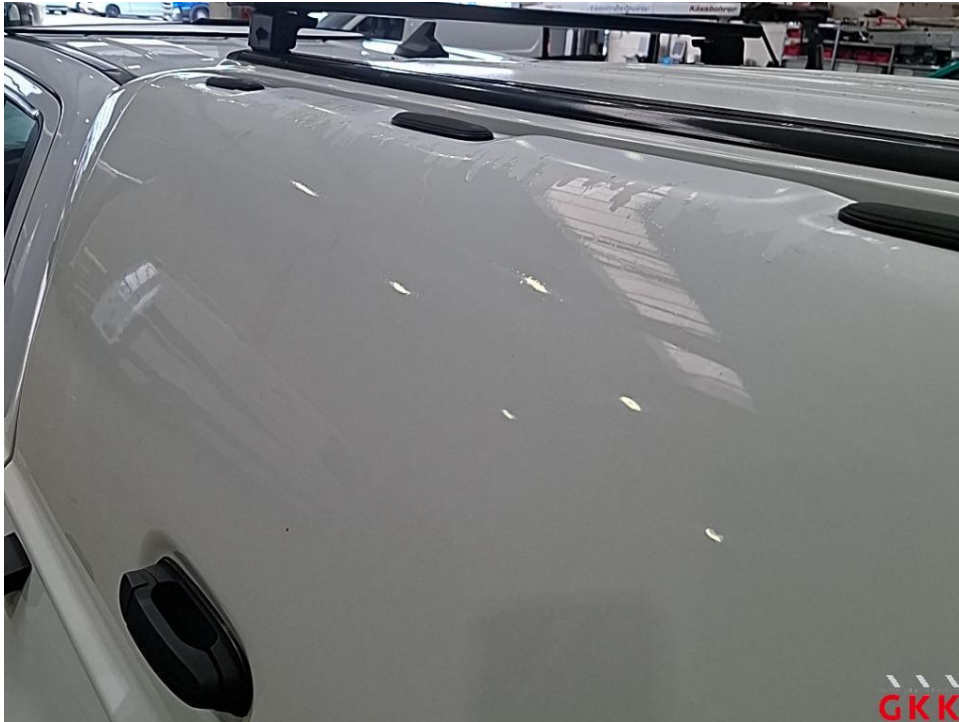
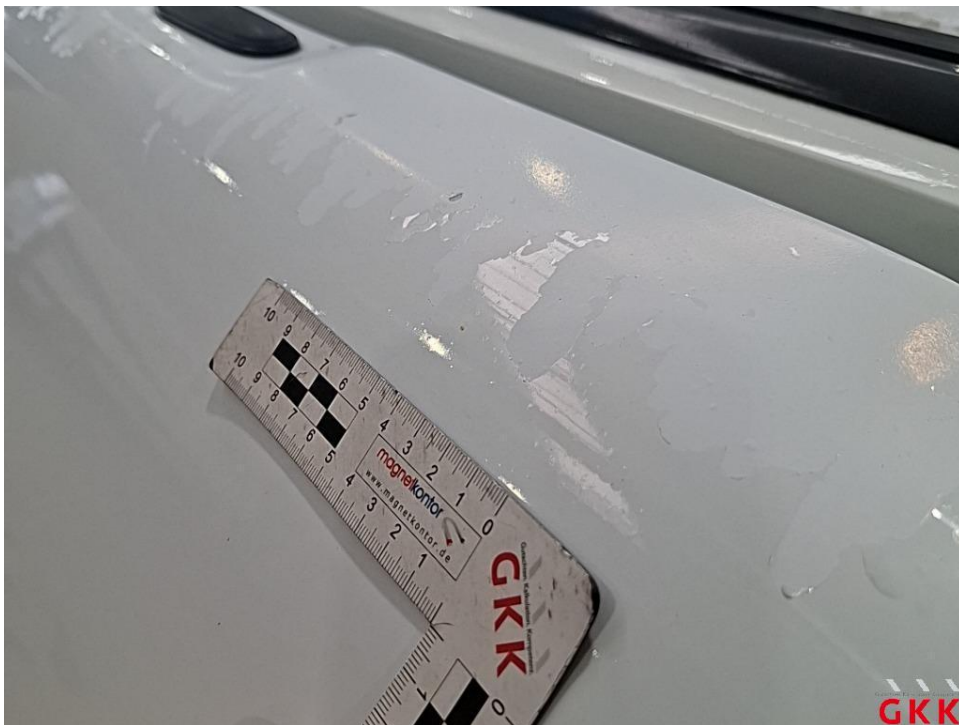
Kabinenaufbau hinten Tür links, Lackierung verätzt (Bild 53, Bild 54)

Bild 53. Kabinenaufbau hinten Tür links, Lackierung verätzt, lackieren

Bild 54. Kabinenaufbau hinten Tür links, Lackierung verätzt, lackieren

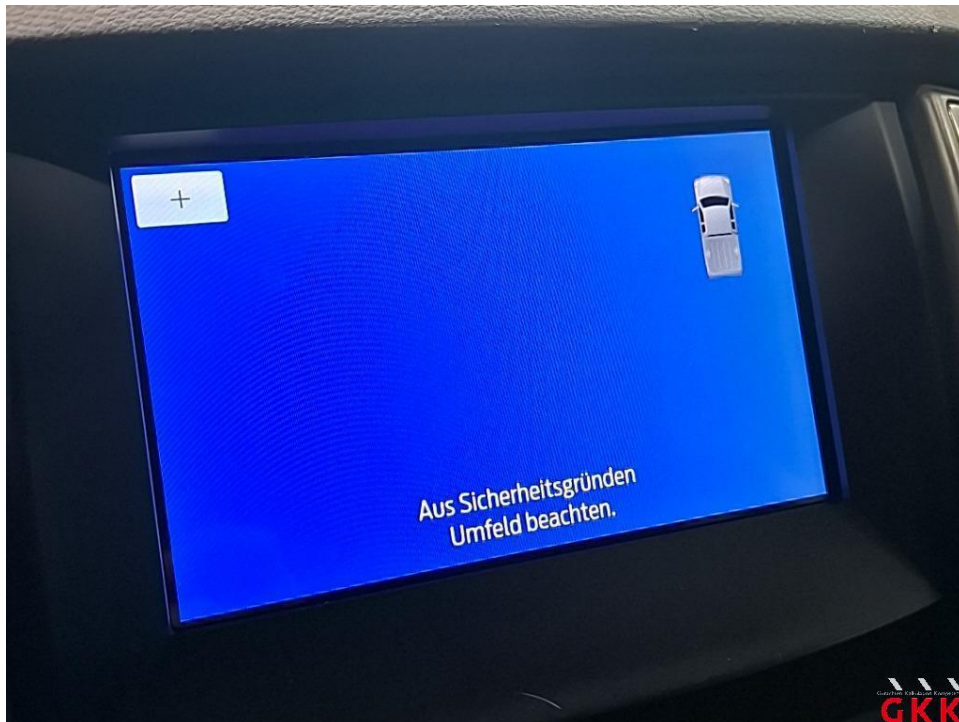
| Anmerkungen |
|---|
| Das ausgewiesene Untersuchungsergebnis ist aufgrund der Prüfposition(en) vorbehaltlich.<br>Hinsichtlich der aufgeführten Prüfposition (Rückfahrkamera ohne Funktion) wird die Möglichkeit von Folgekosten bzw. Folgeschäden nicht ausgeschlossen. |

Rückfahrkamera, funktionsuntüchtig (Bild 55)

Bild 55. Rückfahrkamera, funktionsuntüchtig, prüfen

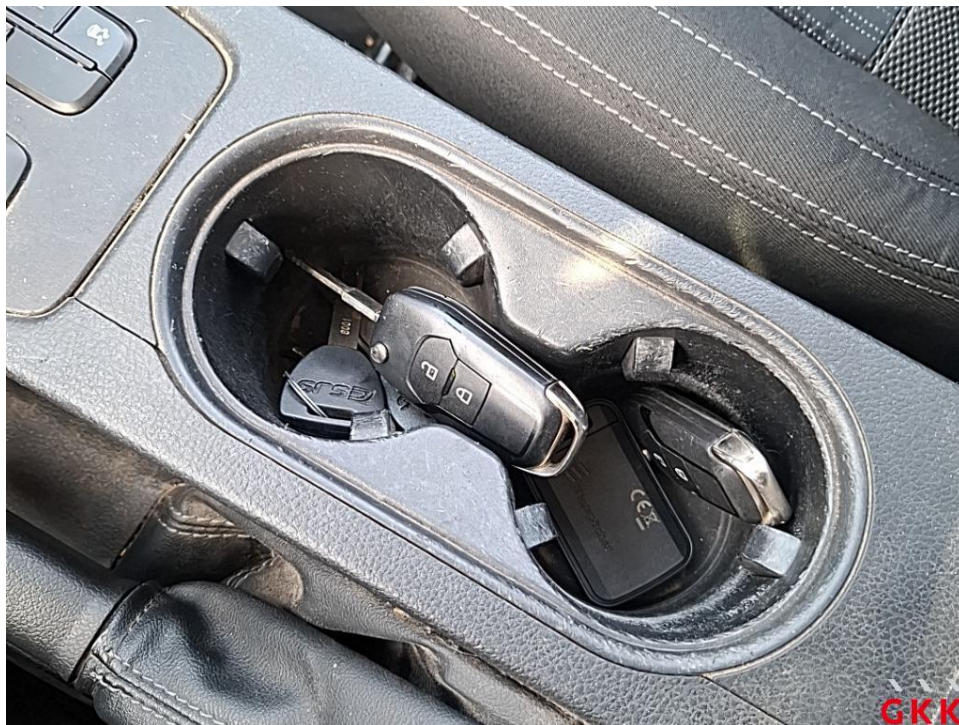
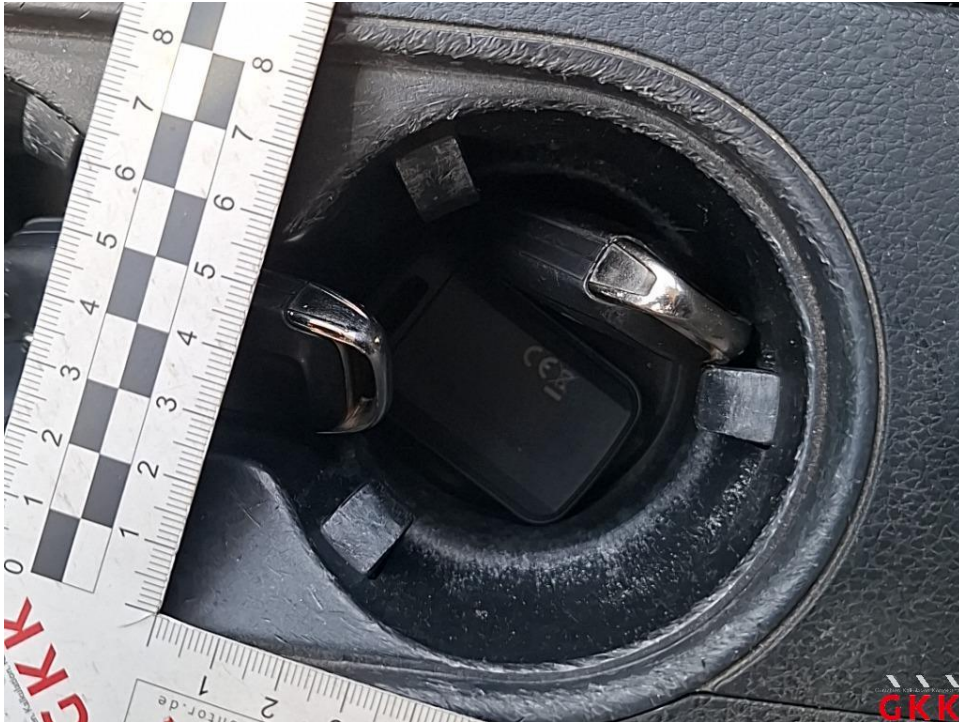
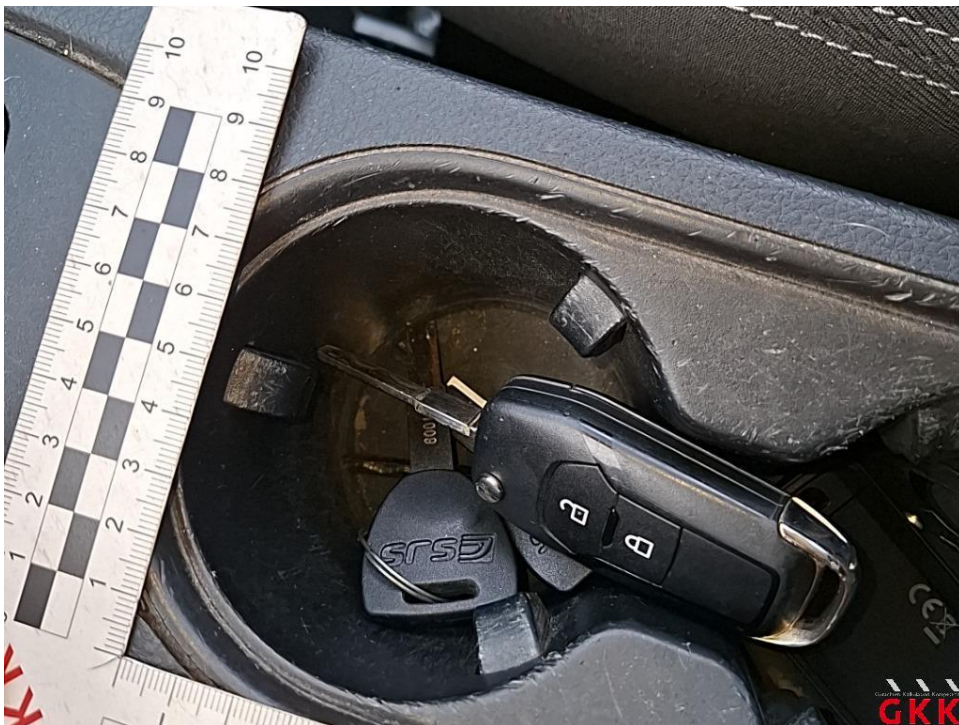
Mittelkonsole Getränkehalter, beschädigt (Bild 56, Bild 57, Bild 58)

Bild 56. Mittelkonsole Getränkehalter, beschädigt, ersetzen

Bild 57. Mittelkonsole Getränkehalter, beschädigt, ersetzen

Bild 58. Mittelkonsole Getränkehalter, beschädigt, ersetzen

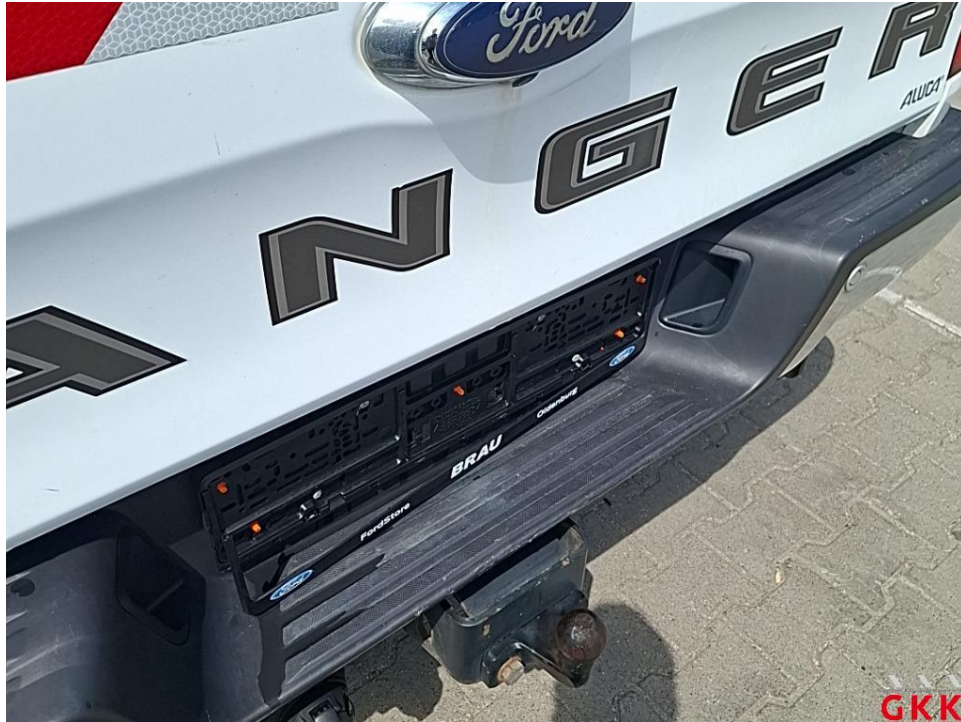
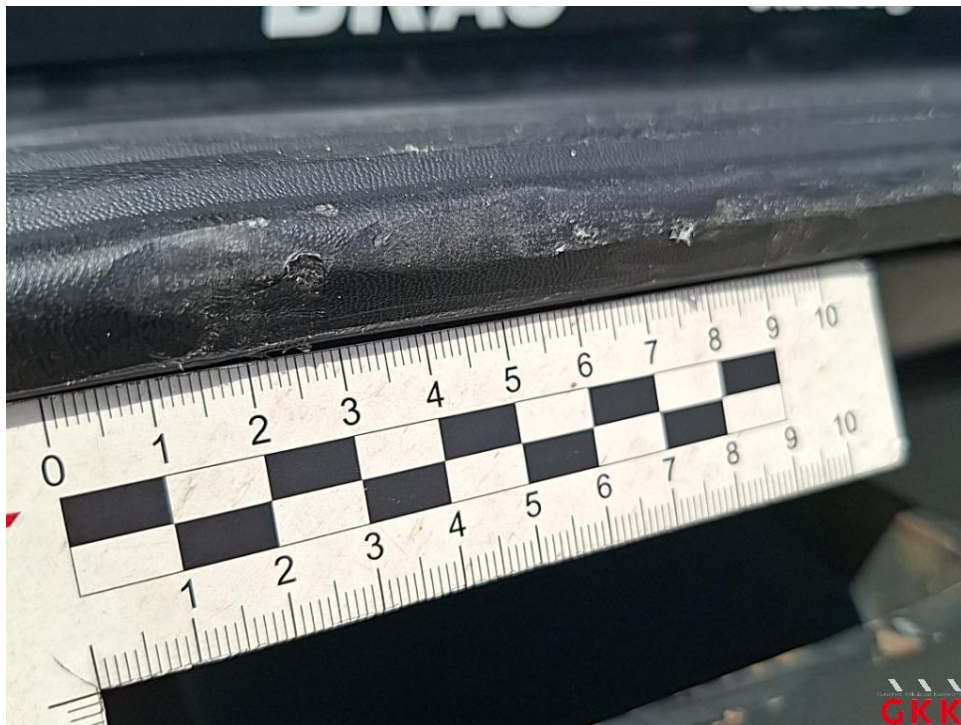
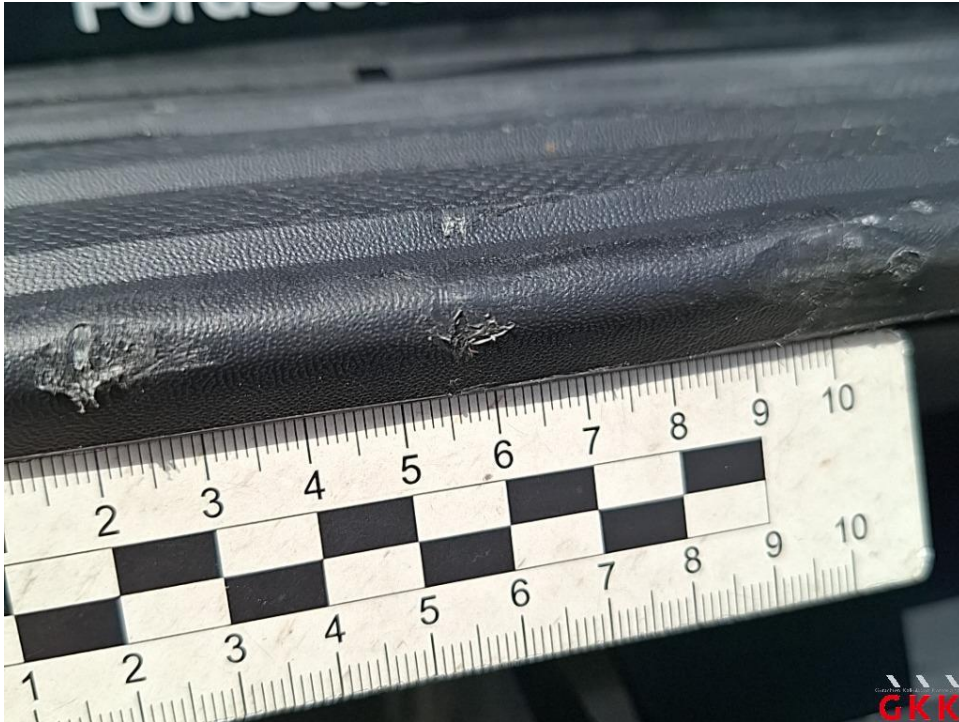
Stoßfänger hinten Verkleidung oberhalb -unlackiert-, beschädigt (Bild 59, Bild 60, Bild 61)

Bild 59. Stoßfänger hinten, Verkleidung oberhalb -unlackiert-, beschädigt, ersetzen

Bild 60. Stoßfänger hinten, Verkleidung oberhalb -unlackiert-, beschädigt, ersetzen

Bild 61. Stoßfänger hinten, Verkleidung oberhalb -unlackiert-, beschädigt, ersetzen

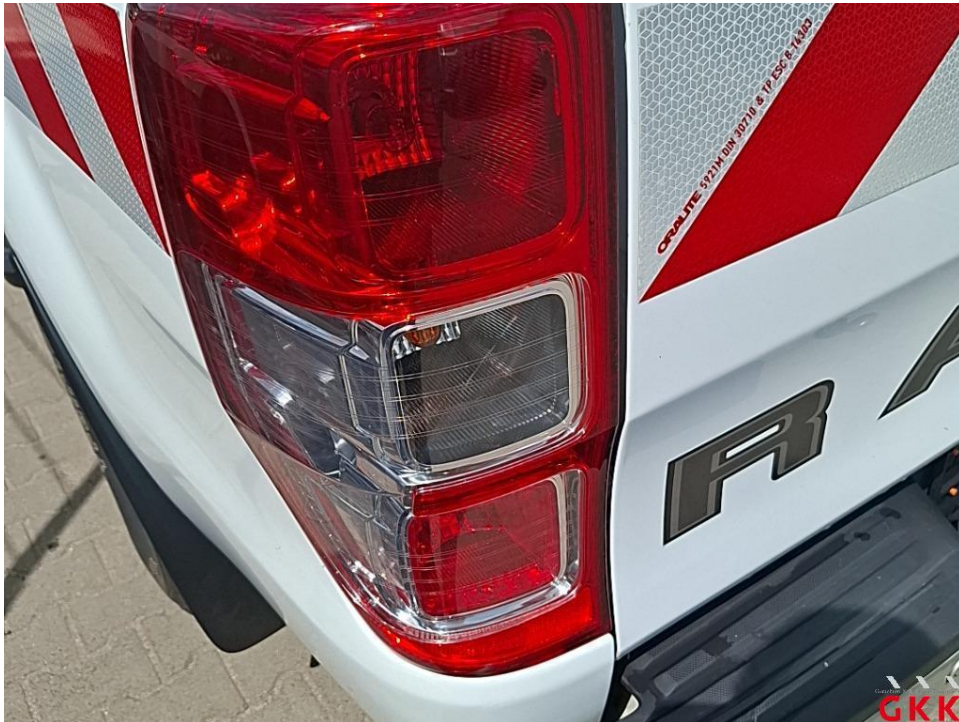
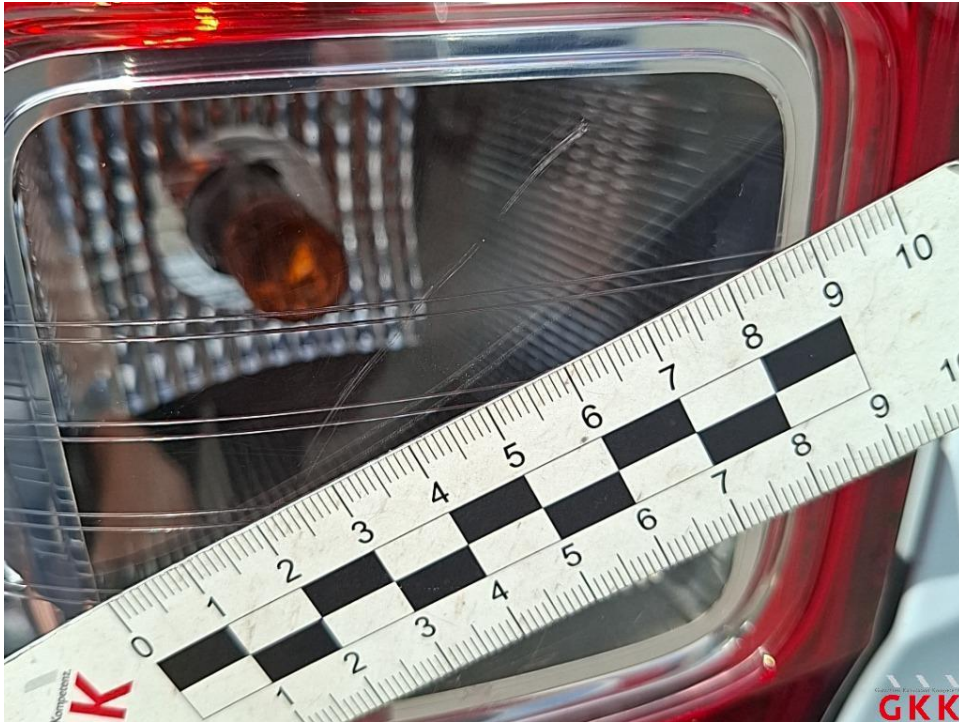
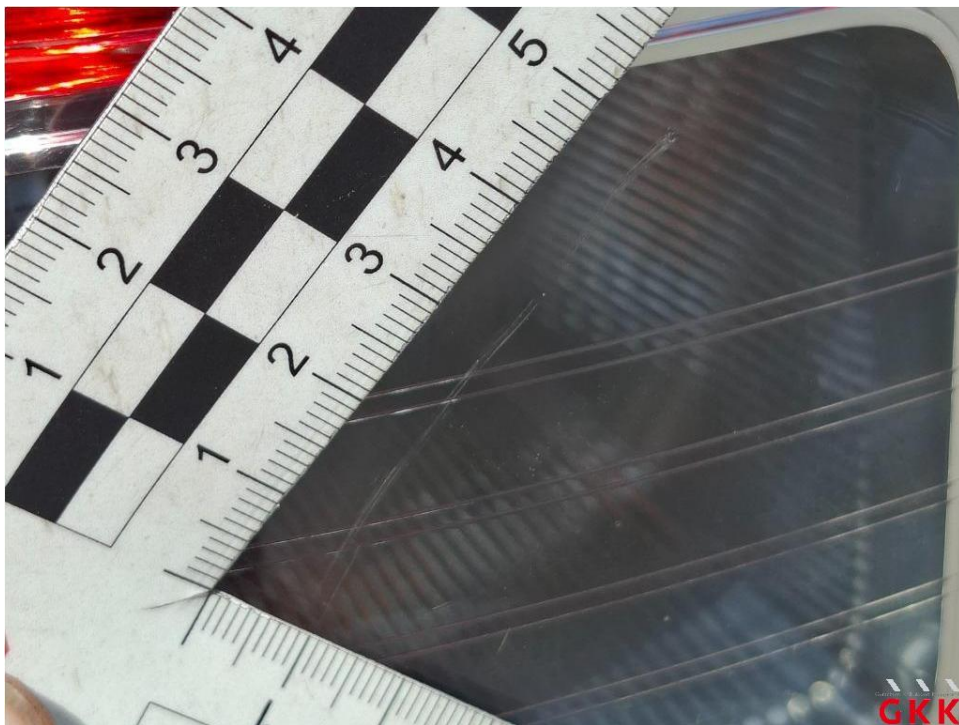
Rückleuchte links außen, verkratzt (Bild 62, Bild 63, Bild 64)

Bild 62. Rückleuchte links, außen, verkratzt, ersetzen

Bild 63. Rückleuchte links, außen, verkratzt, ersetzen

Bild 64. Rückleuchte links, außen, verkratzt, ersetzen

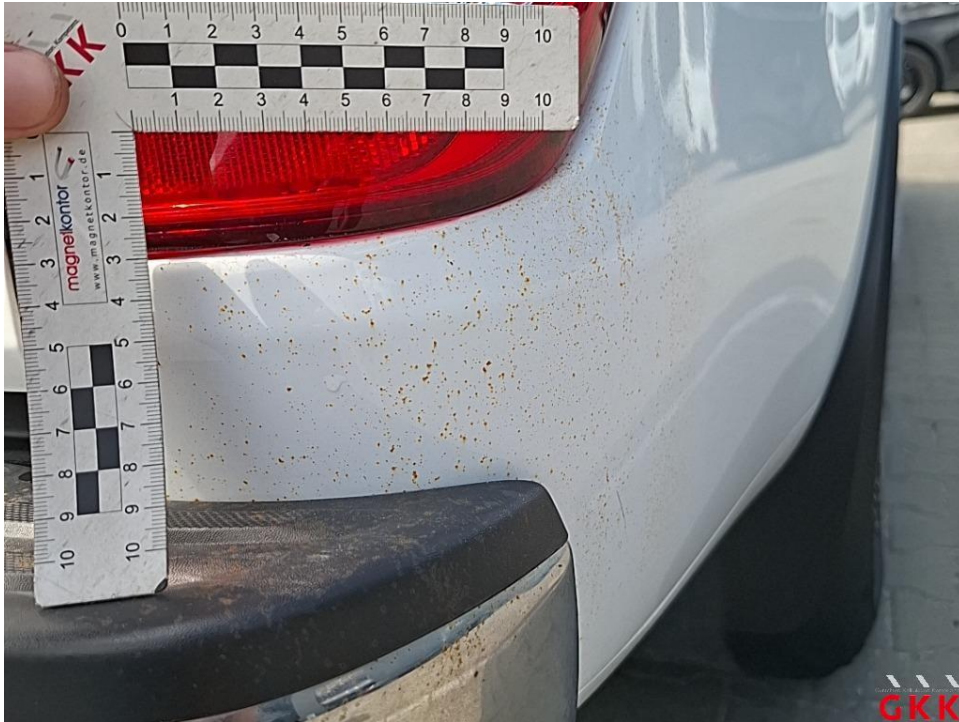
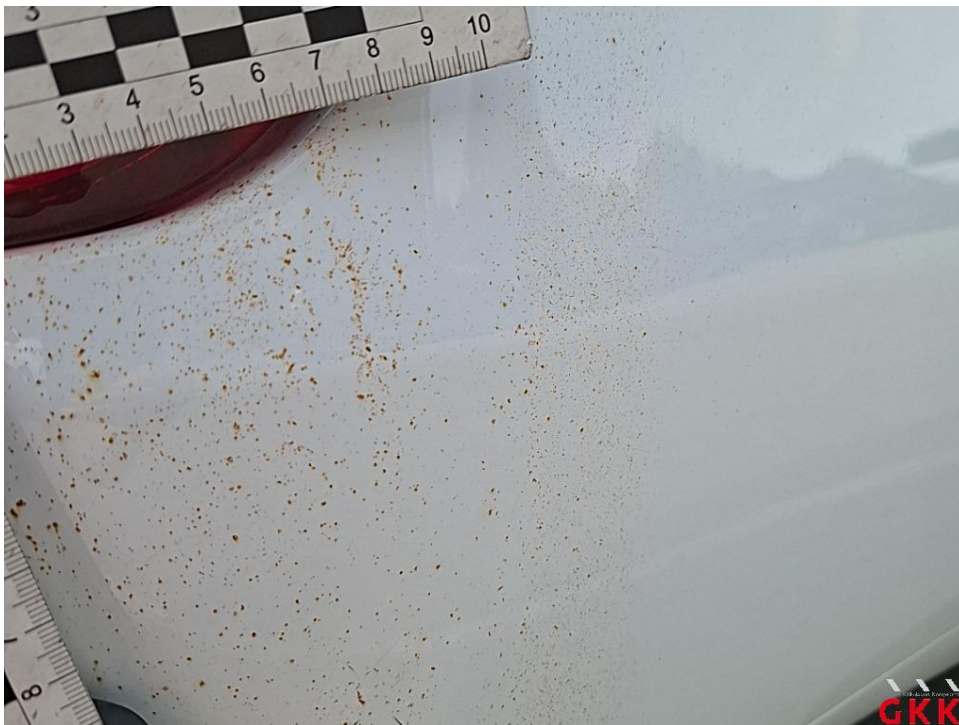
Seitenwand rechts, Industriestaubanhaftung / Flugrost (Bild 65, Bild 66)

Bild 65. Seitenwand rechts, Industriestaubanhaftung / Flugrost, Smartrepair

Bild 66. Seitenwand rechts, Industriestaubanhaftung / Flugrost, Smartrepair
