**Fahrzeug:** RENAULT Mégane BLUE dCi 115 EDC Equilibre Grandtour Kombi 5-türig 1461 ccm 115 PS / 85 KW Diesel 7-Gang Automatik

## Zustandsbericht

| Kennzeichen | HH-FS 1386 | Fzg.-Ident.-Nummer | VF1RFB00970284934 |

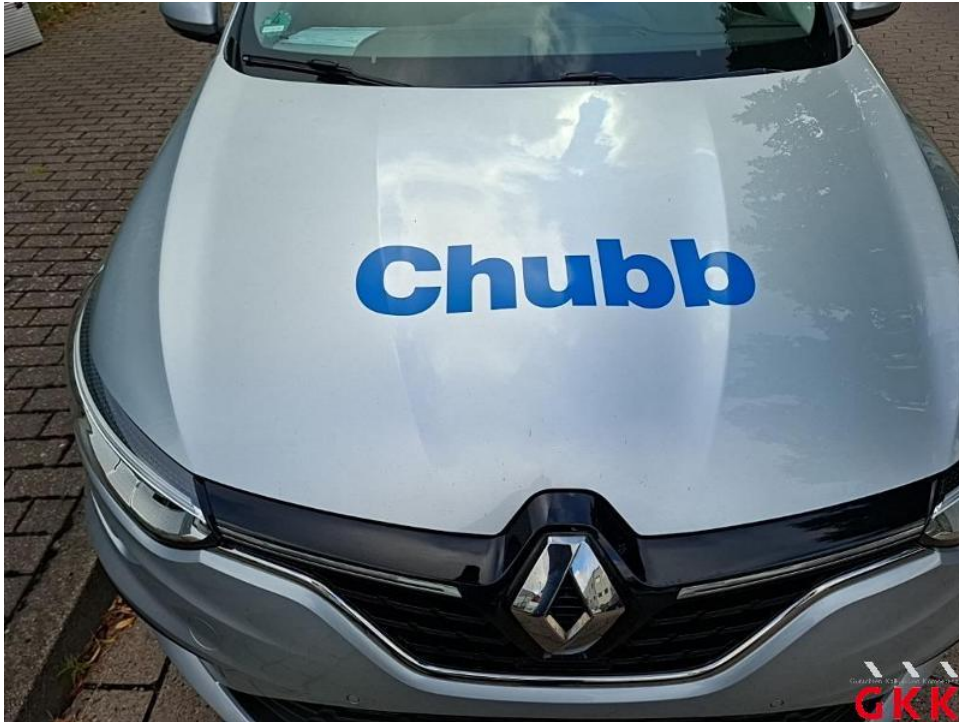
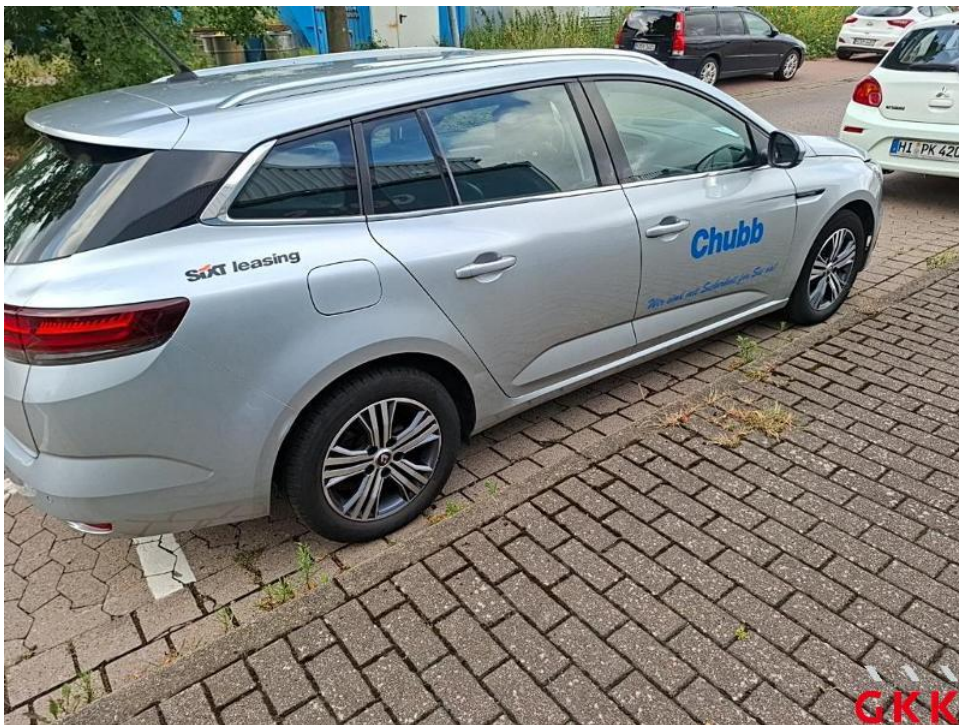
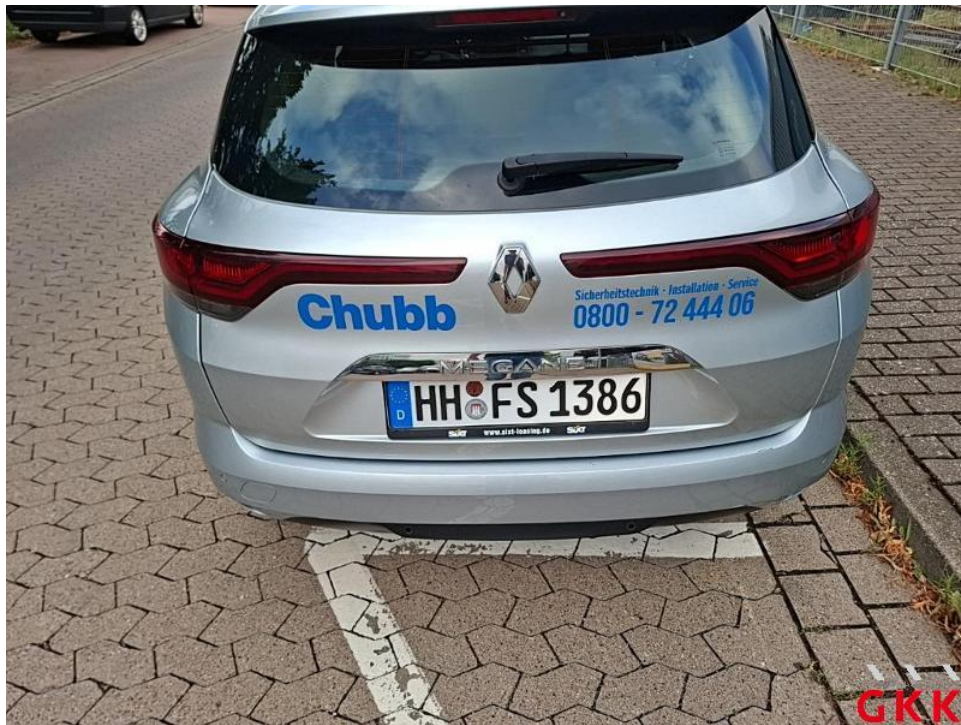
Beschriftungs- / Werbefolie, beklebt (Bild 13, Bild 14, Bild 15)

Bild 13. Beschriftungs- / Werbefolie, beklebt, entkleben

Bild 14. Beschriftungs- / Werbefolie, beklebt, entkleben

Bild 15. Beschriftungs- / Werbefolie, beklebt, entkleben

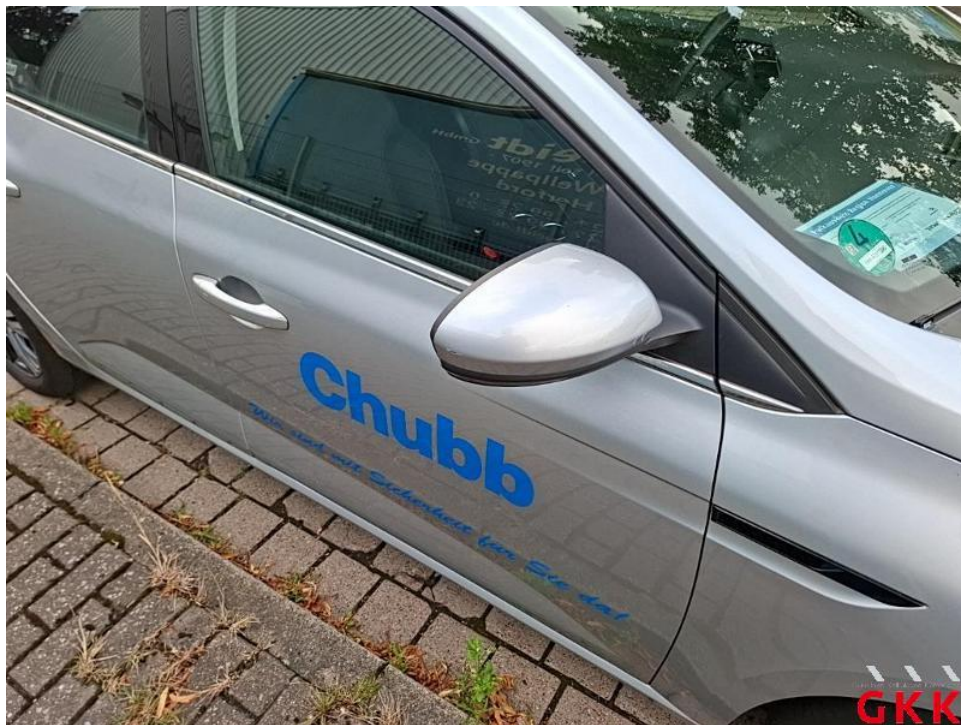
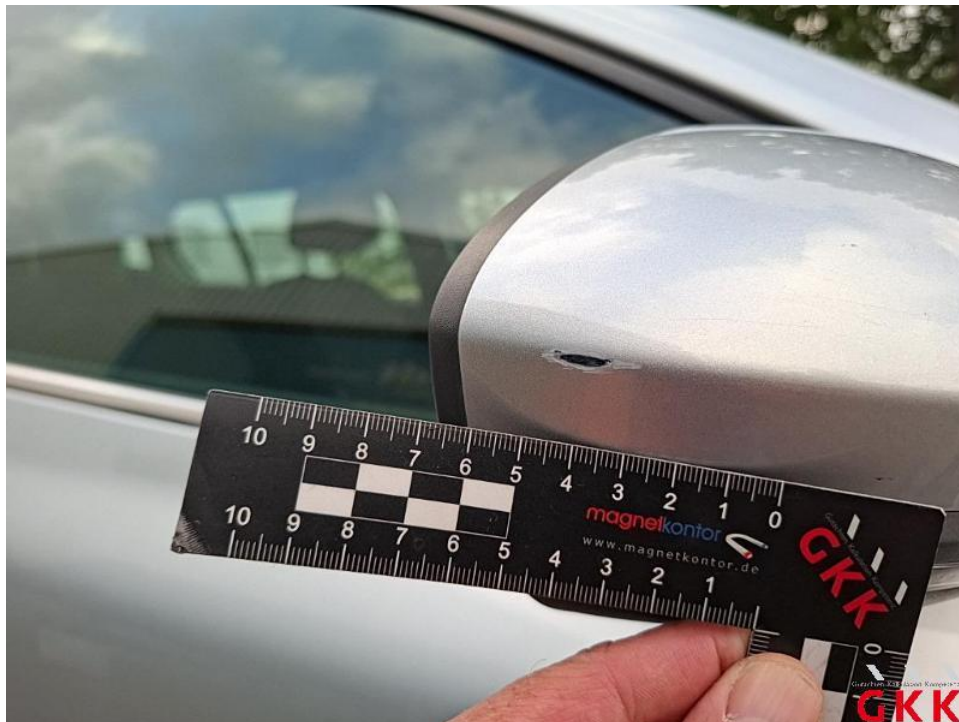
Spiegelgehäuse rechts Kappe -lackiert-, verkratzt (Bild 16, Bild 17)

Bild 16. Spiegelgehäuse rechts, Kappe -lackiert-, verkratzt, lackieren

Bild 17. Spiegelgehäuse rechts, Kappe -lackiert-, verkratzt, lackieren

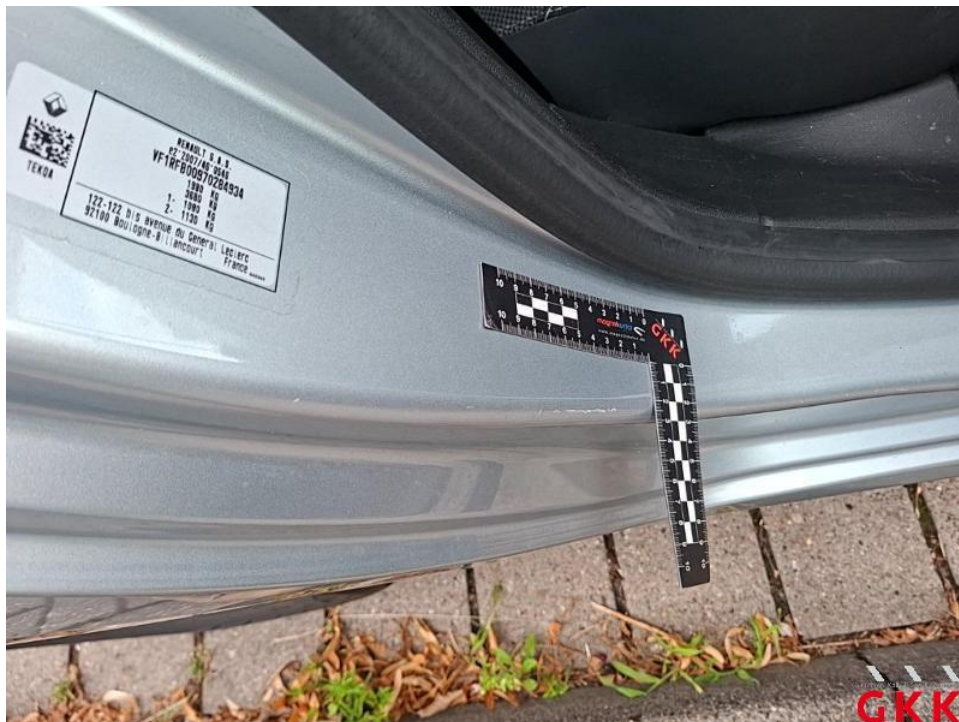
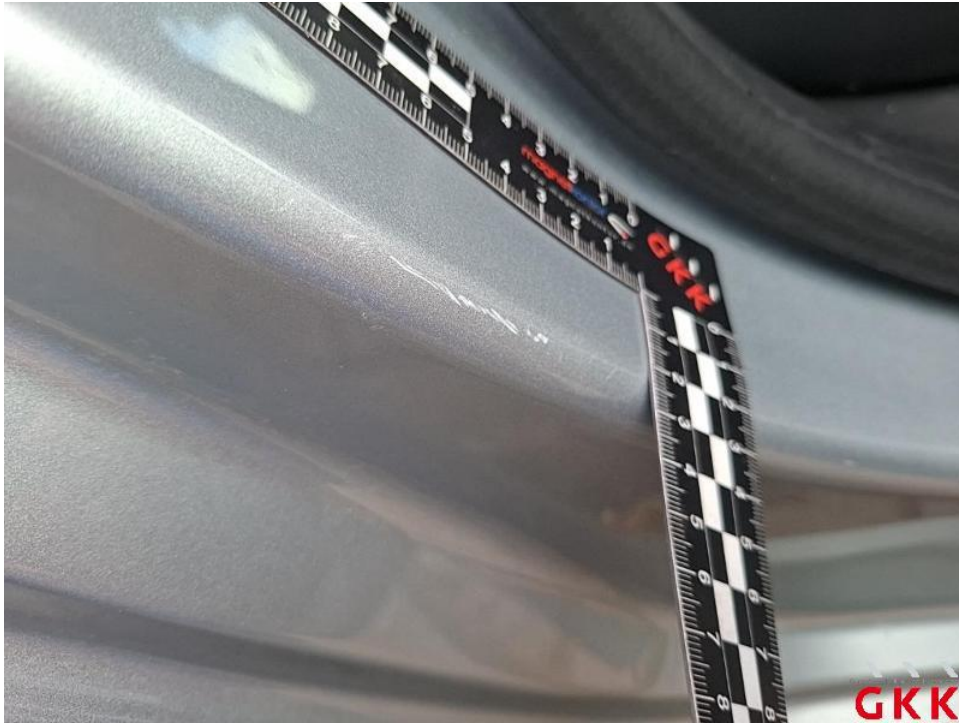
Tür hinten rechts Einstieg, verkratzt (Bild 18, Bild 19)

Bild 18. Tür hinten rechts, Einstieg, verkratzt, auslegen, schleifen, polieren

Bild 19. Tür hinten rechts, Einstieg, verkratzt, auslegen, schleifen, polieren

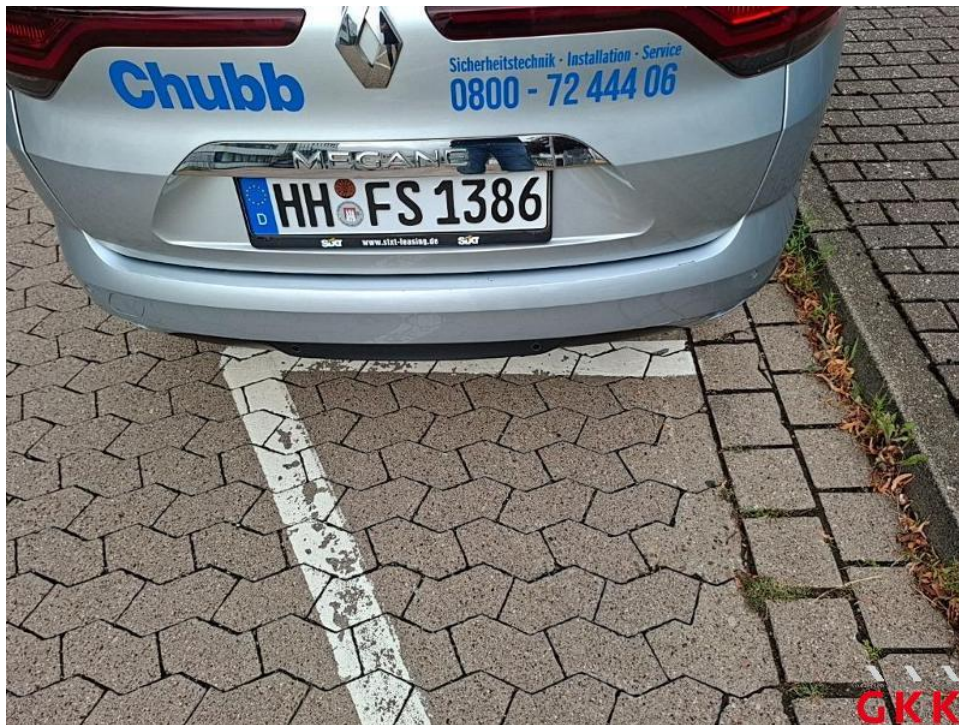
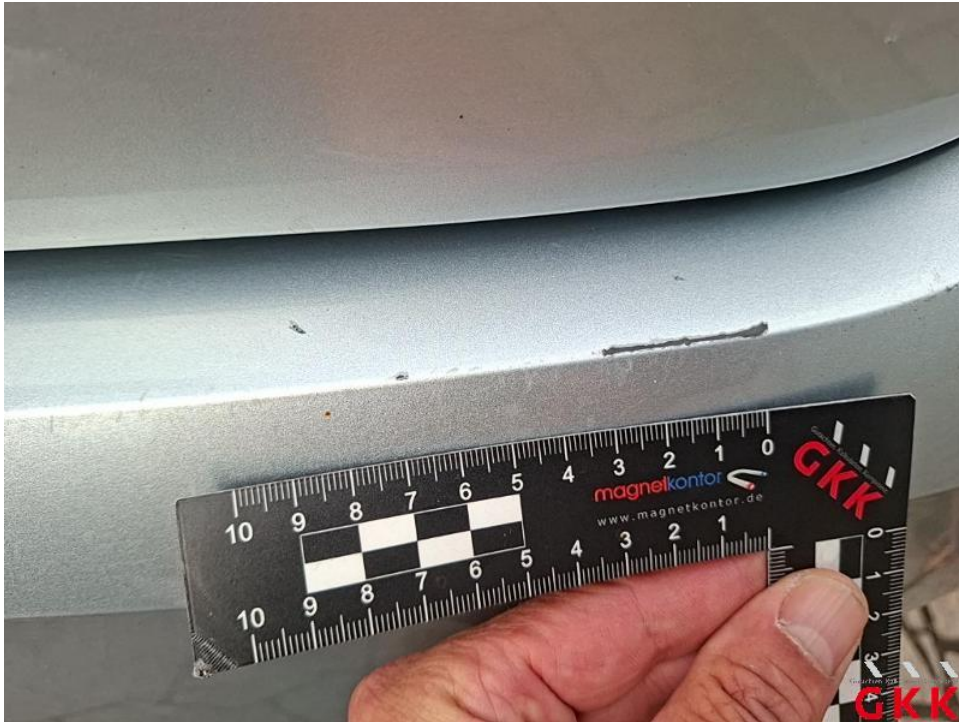
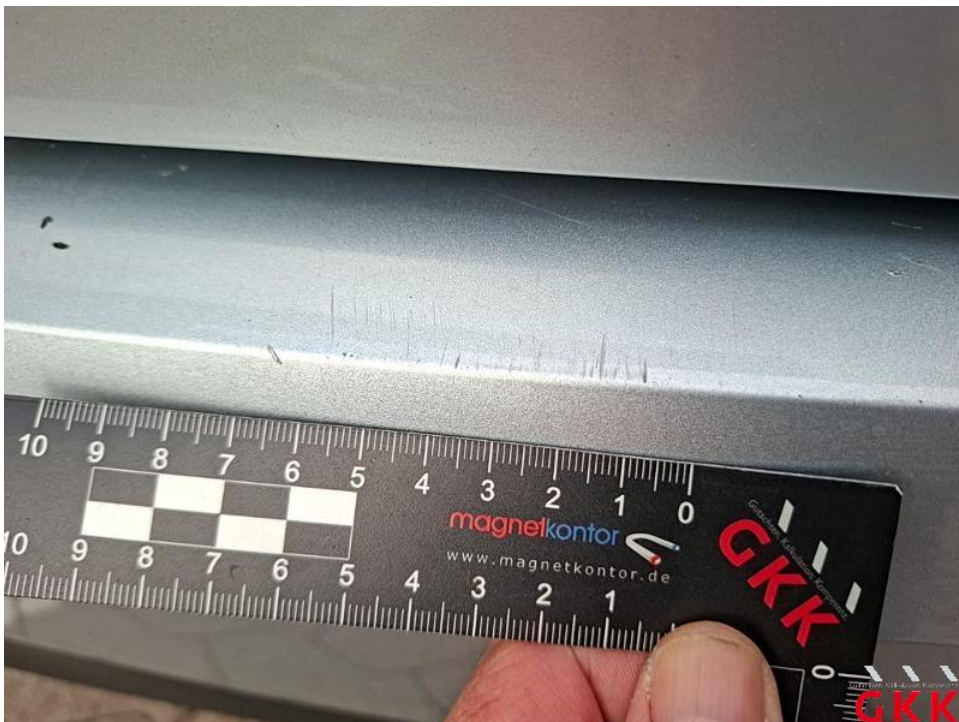
Stoßfänger hinten Verkleidung -lackiert-, verkratzt (Bild 20, Bild 21, Bild 22)

Bild 20. Stoßfänger hinten, Verkleidung -lackiert-, verkratzt, lackieren

Bild 21. Stoßfänger hinten, Verkleidung -lackiert-, verkratzt, lackieren

Bild 22. Stoßfänger hinten, Verkleidung -lackiert-, verkratzt, lackieren

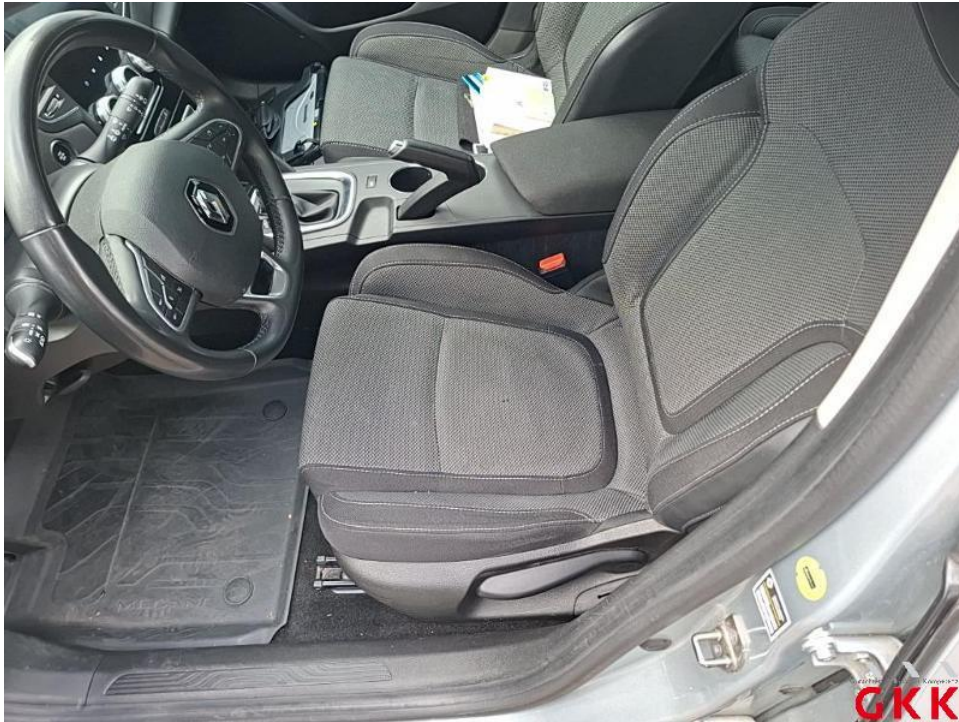
Sitz vorne links Schonbezug, fehlt (Bild 23)

Bild 23. Sitz vorne links, Schonbezug, fehlt, ersetzen

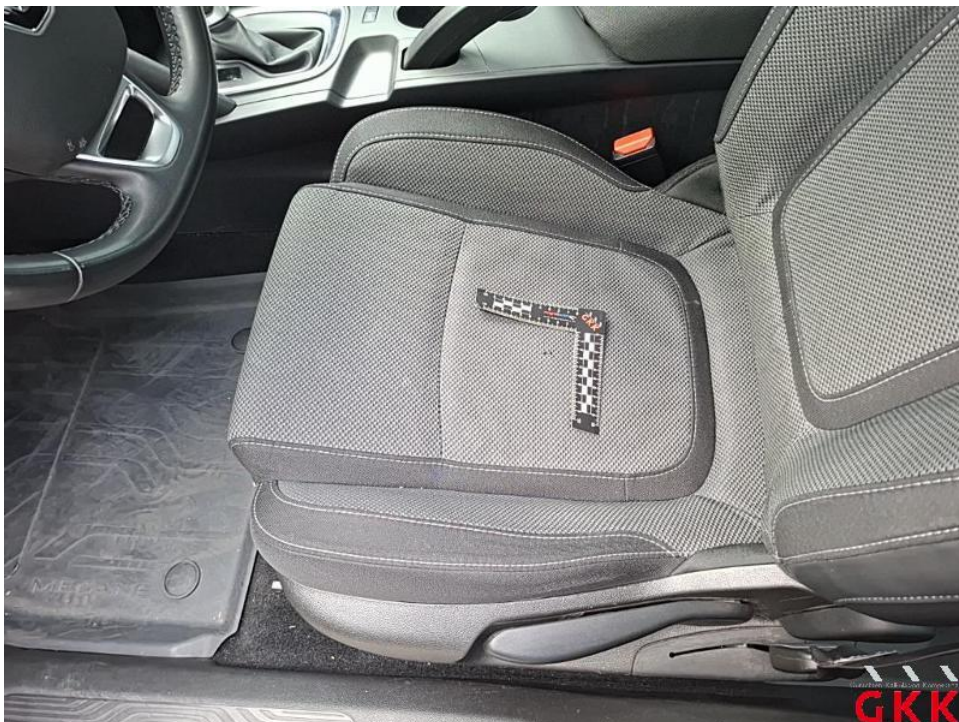
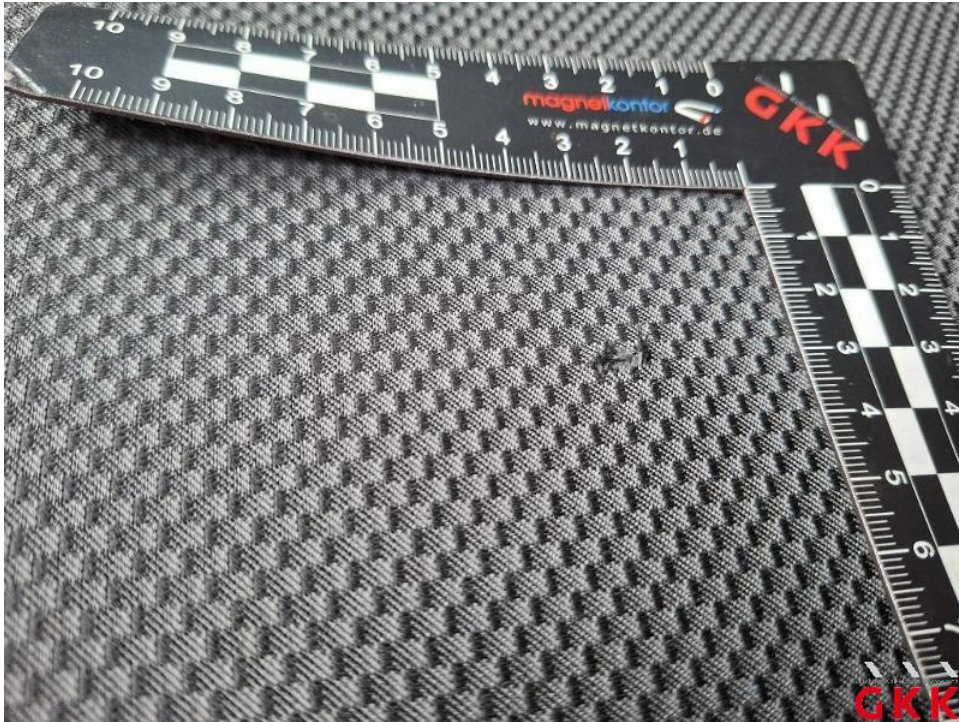
Sitz vorne links Bezug Sitzkissen -Stoff-, beschädigt (Bild 24, Bild 25)

Bild 24. Sitz vorne links, Bezug Sitzkissen -Stoff-, beschädigt, ersetzen

Bild 25. Sitz vorne links, Bezug Sitzkissen -Stoff-, beschädigt, ersetzen

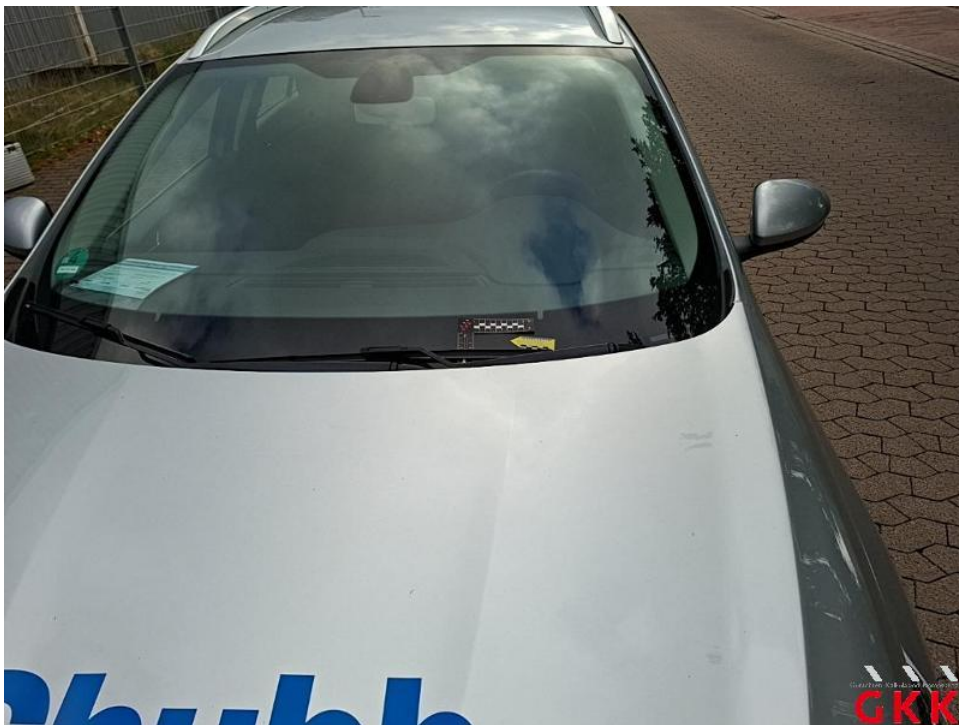
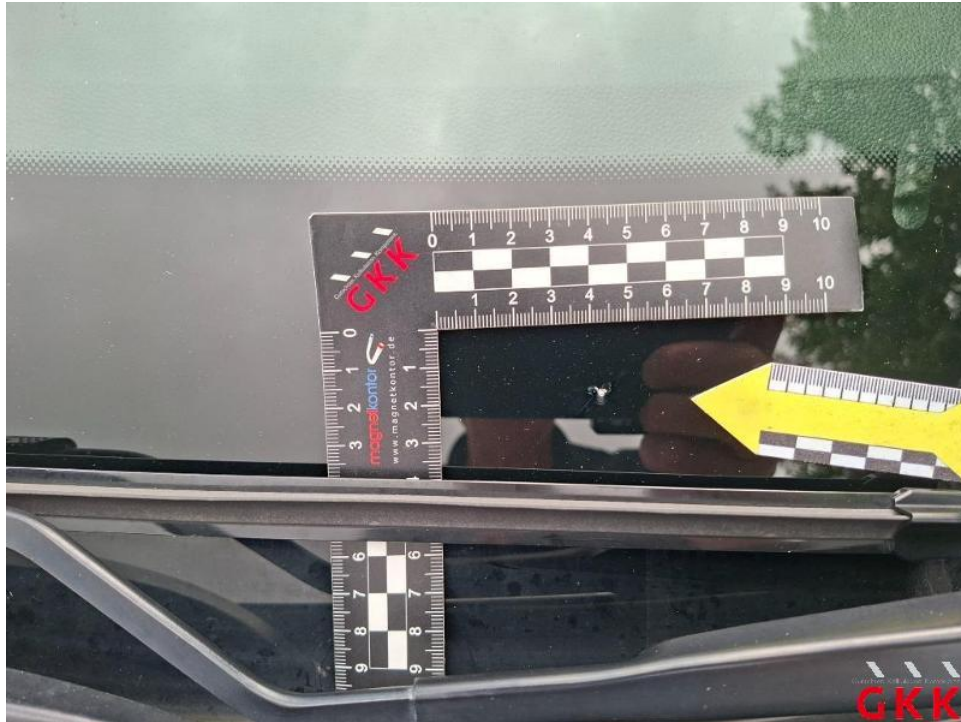
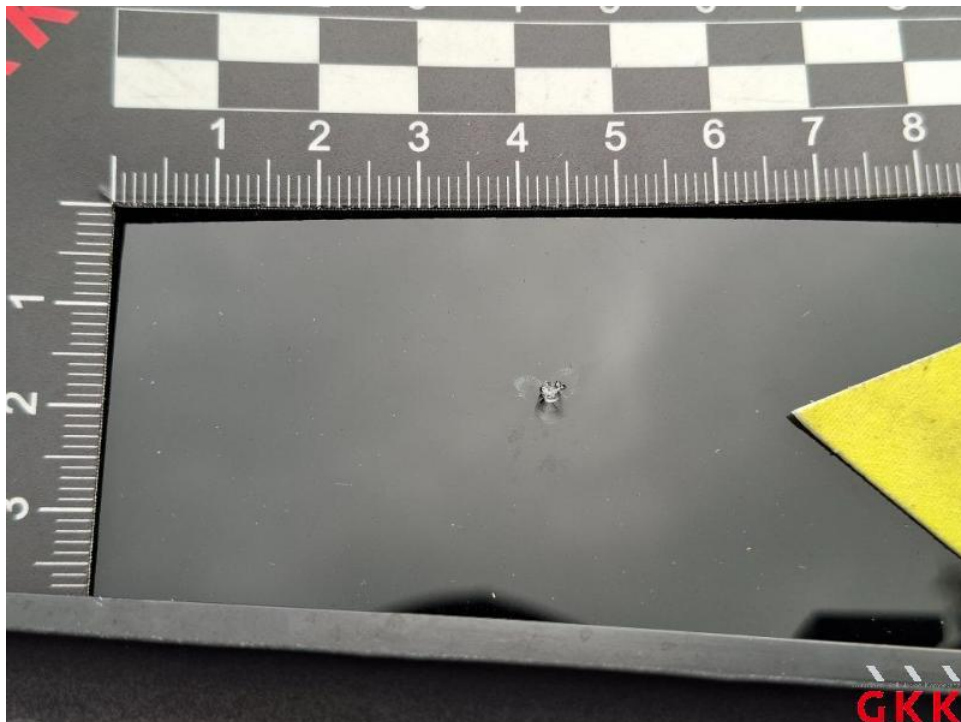
Frontscheibe mit Regensensor und Frontkamera, Steinschlag (Bild 26, Bild 27, Bild 28)

Bild 26. Frontscheibe, mit Regensensor und Frontkamera, Steinschlag, ersetzen

Bild 27. Frontscheibe, mit Regensensor und Frontkamera, Steinschlag, ersetzen

Bild 28. Frontscheibe, mit Regensensor und Frontkamera, Steinschlag, ersetzen

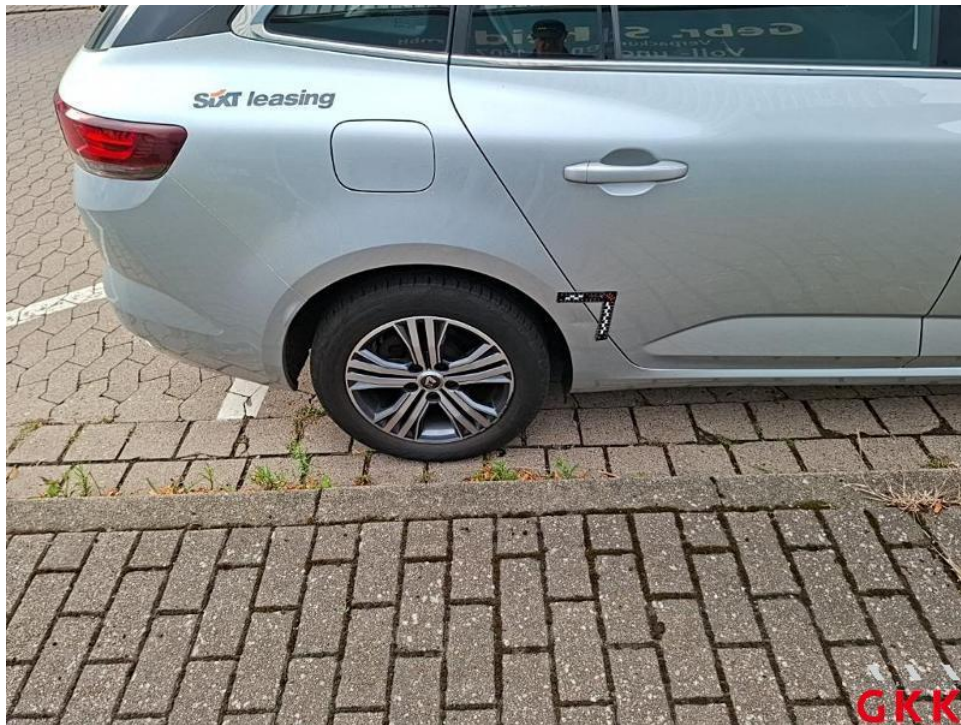
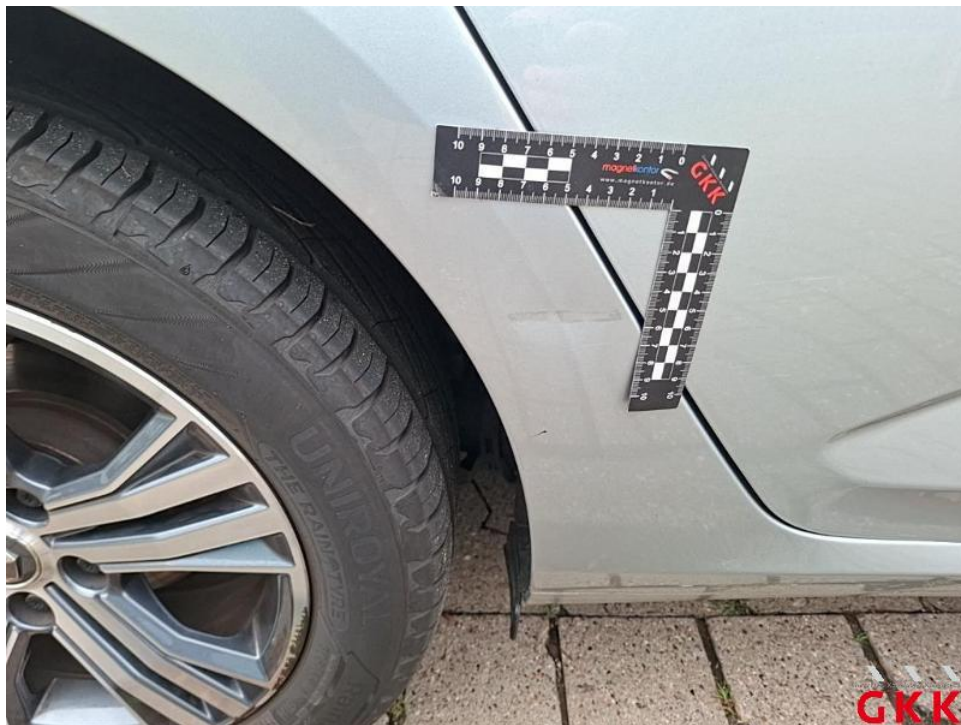
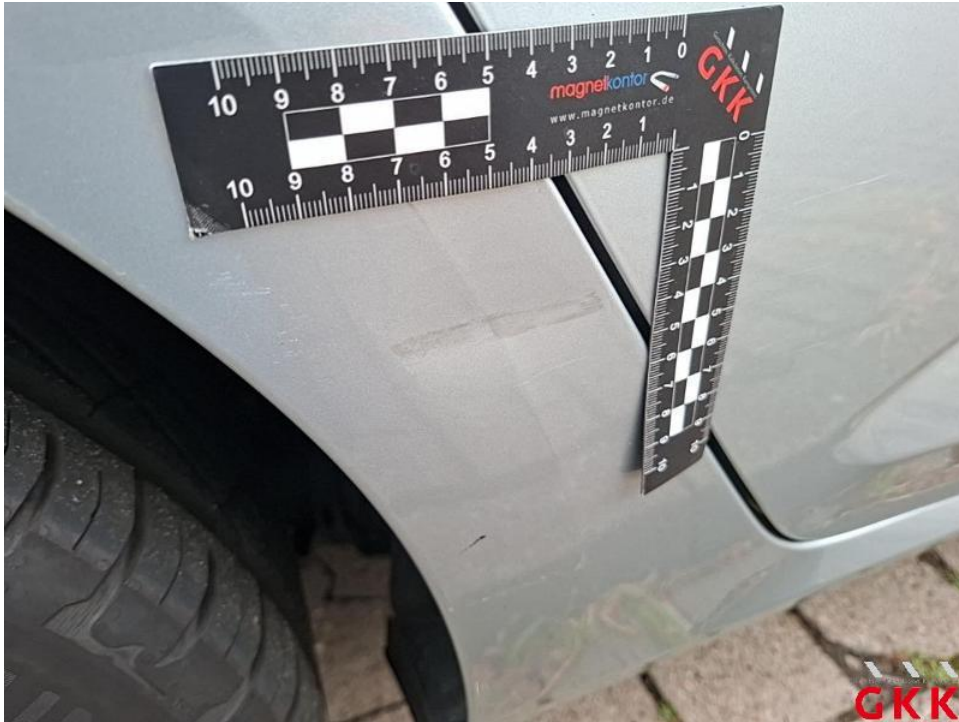
Seitenwand rechts, beschädigt (Bild 29, Bild 30, Bild 31)

Bild 29. Seitenwand rechts, beschädigt, instand setzen - lackieren

Bild 30. Seitenwand rechts, beschädigt, instand setzen - lackieren

Bild 31. Seitenwand rechts, beschädigt, instand setzen - lackieren

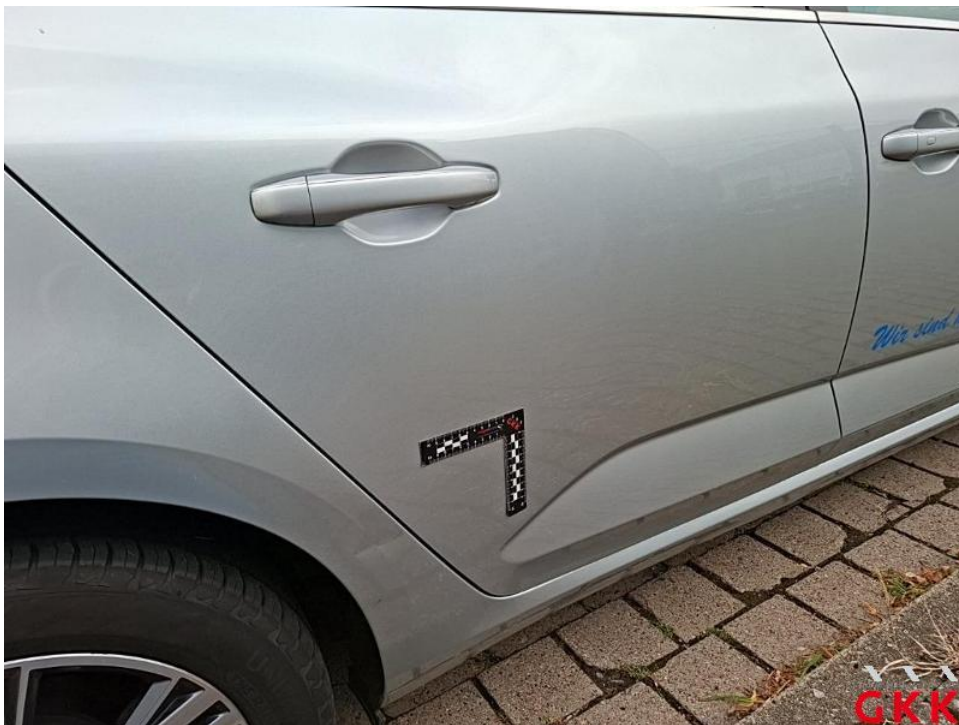
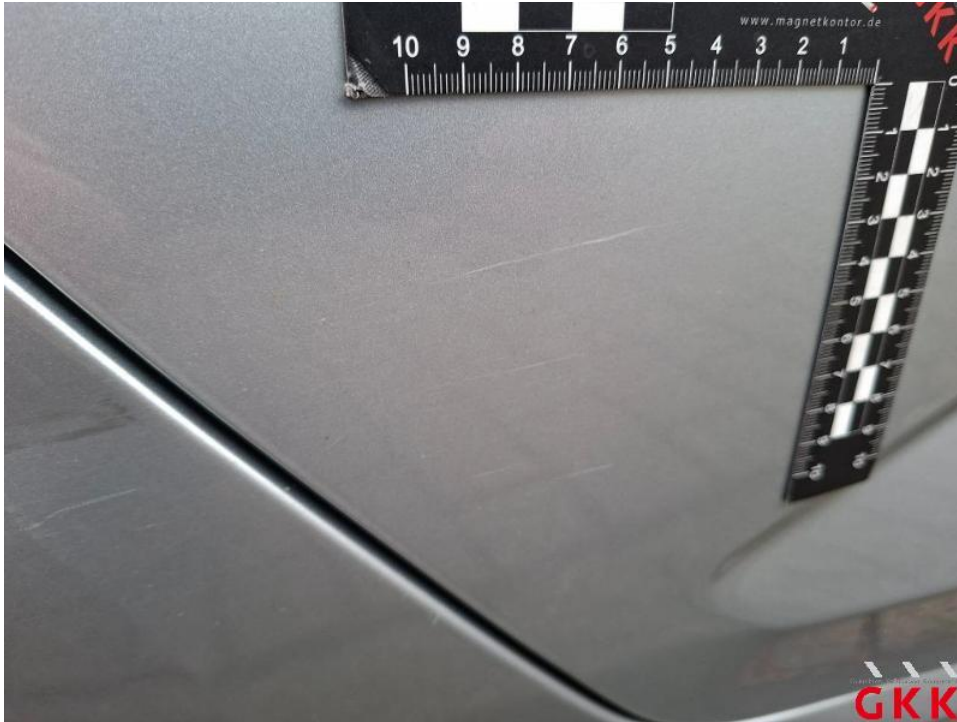
Tür hinten rechts, verkratzt (Bild 32, Bild 33)

Bild 32. Tür hinten rechts, verkratzt, lackieren

Bild 33. Tür hinten rechts, verkratzt, lackieren

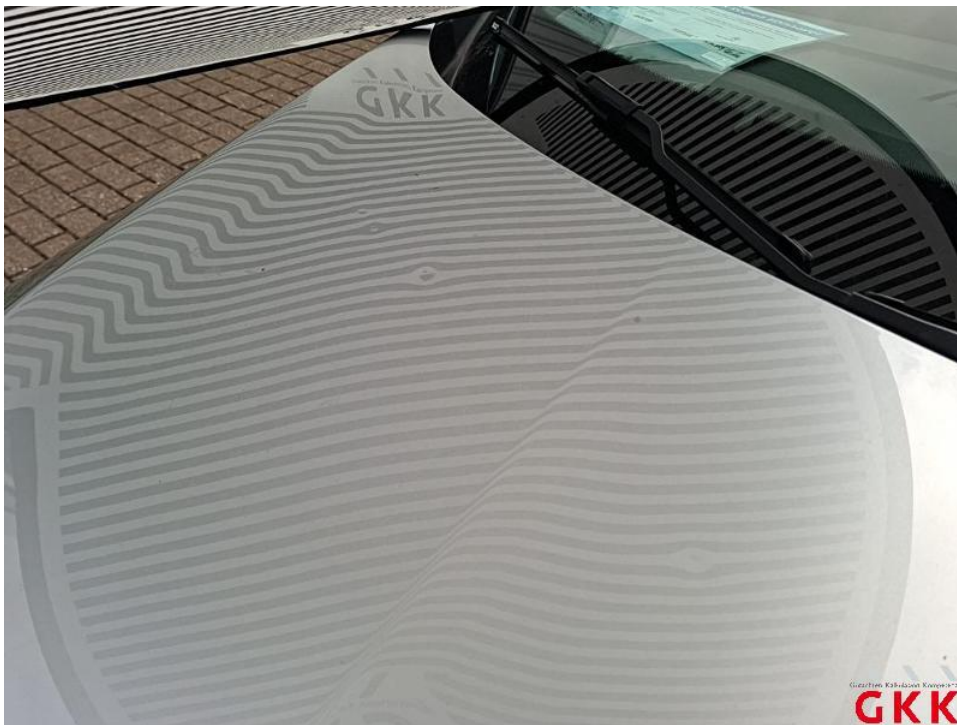
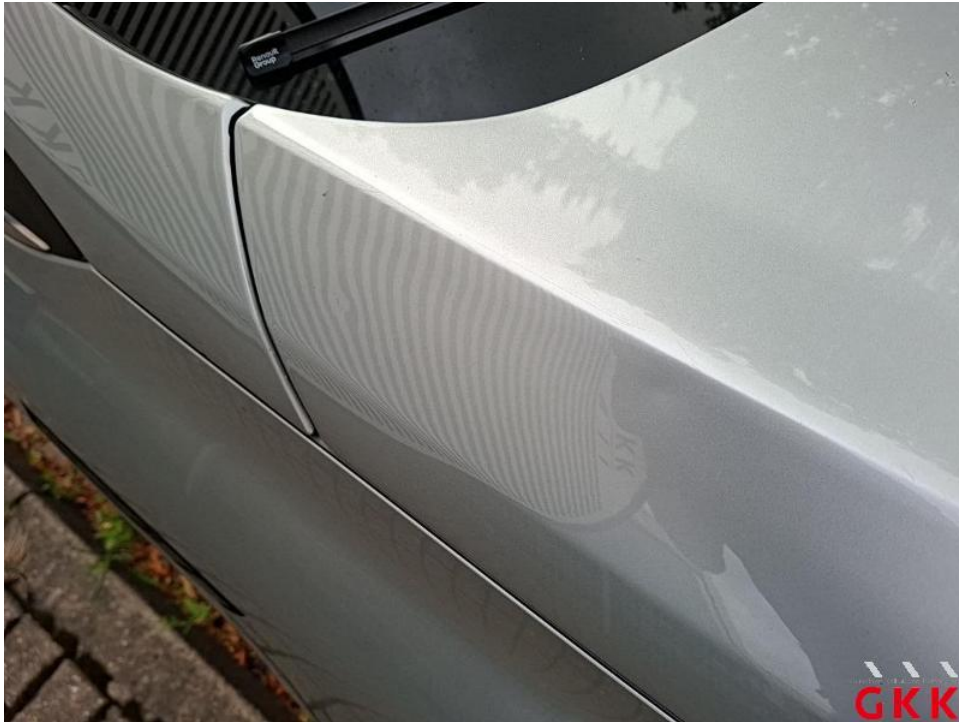
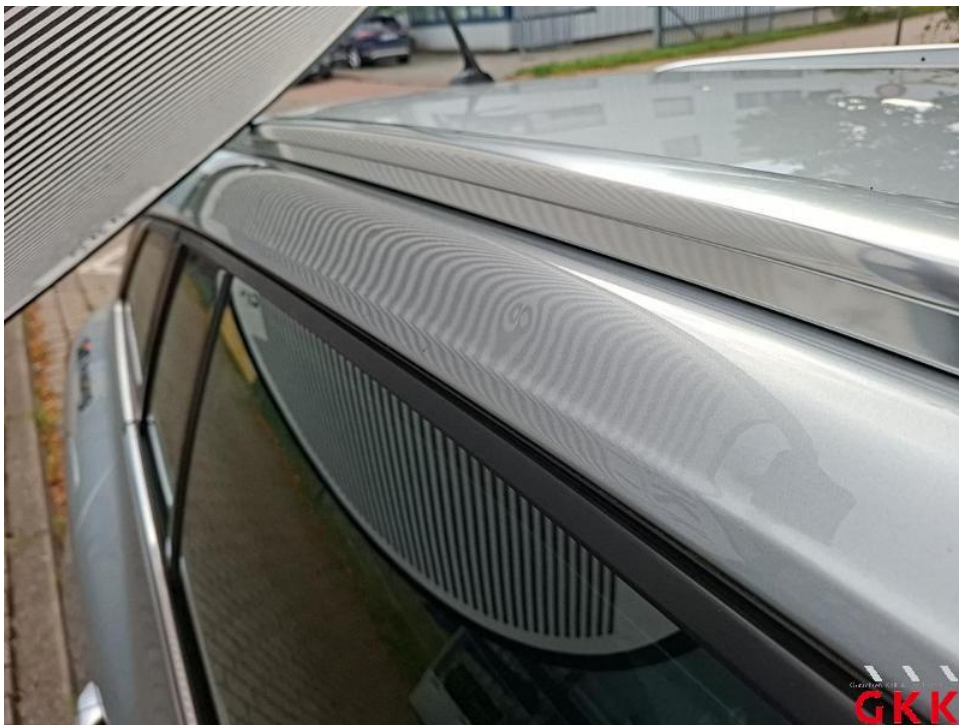
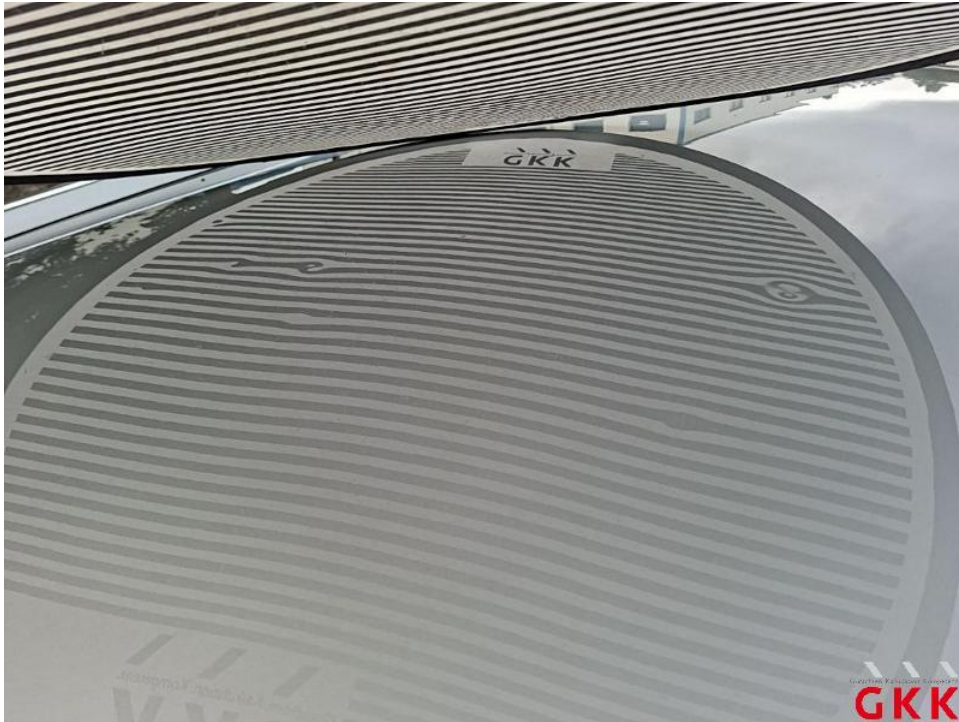
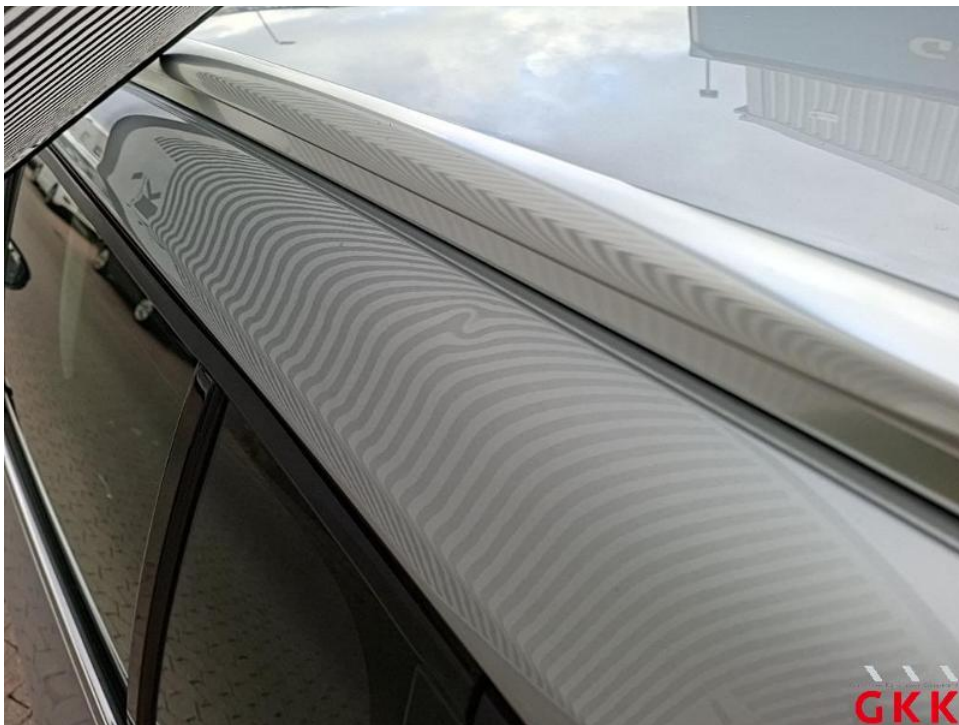
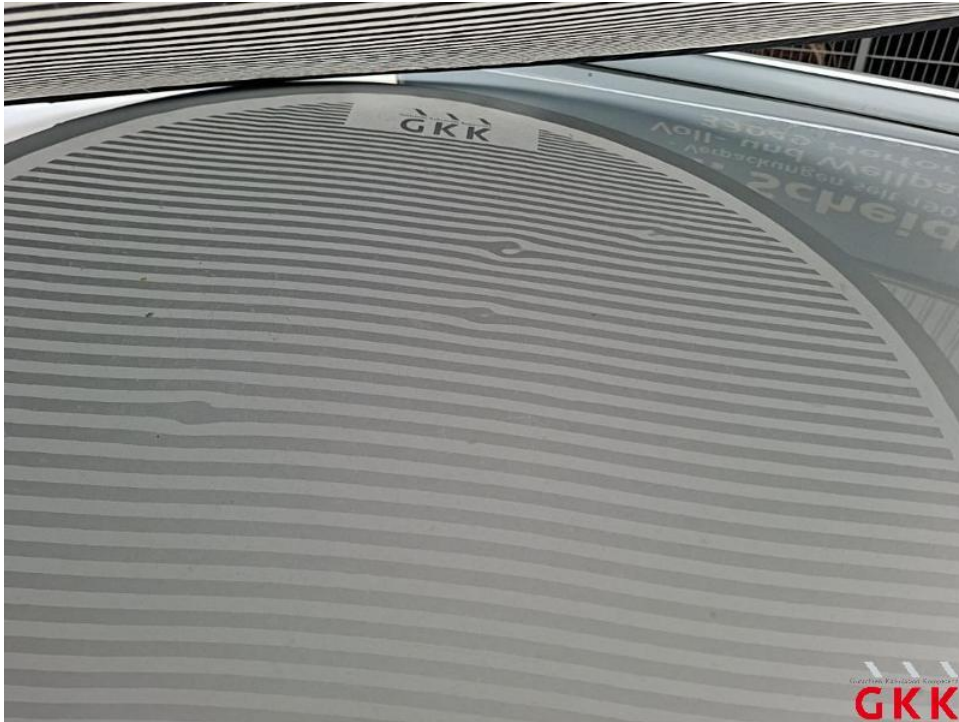
| <i>Datum</i> | <i>SNR</i> | <i>Verursacher</i> | <i>Beschädigung</i> | <i>Reparatur<br/>erfolgt *</i> | <i>Gutachten<br/>vorhanden *</i> |
|---|---|---|---|---|---|
| 13.07.2026 | 9060004965 | Hagelschaden | Motorhaube mitte Hagelschaden<br>Dach mitte mitte Hagelschaden | Nein | Nein |

Fahrzeug, Hagelschaden (Bild 34, Bild 35, Bild 36, Bild 37, Bild 38, Bild 39)

Bild 34. Fahrzeug, Hagelschaden, instand setzen

Bild 35. Fahrzeug, Hagelschaden, instand setzen

Bild 36. Fahrzeug, Hagelschaden, instand setzen

Bild 37. Fahrzeug, Hagelschaden, instand setzen

Bild 38. Fahrzeug, Hagelschaden, instand setzen

Bild 39. Fahrzeug, Hagelschaden, instand setzen

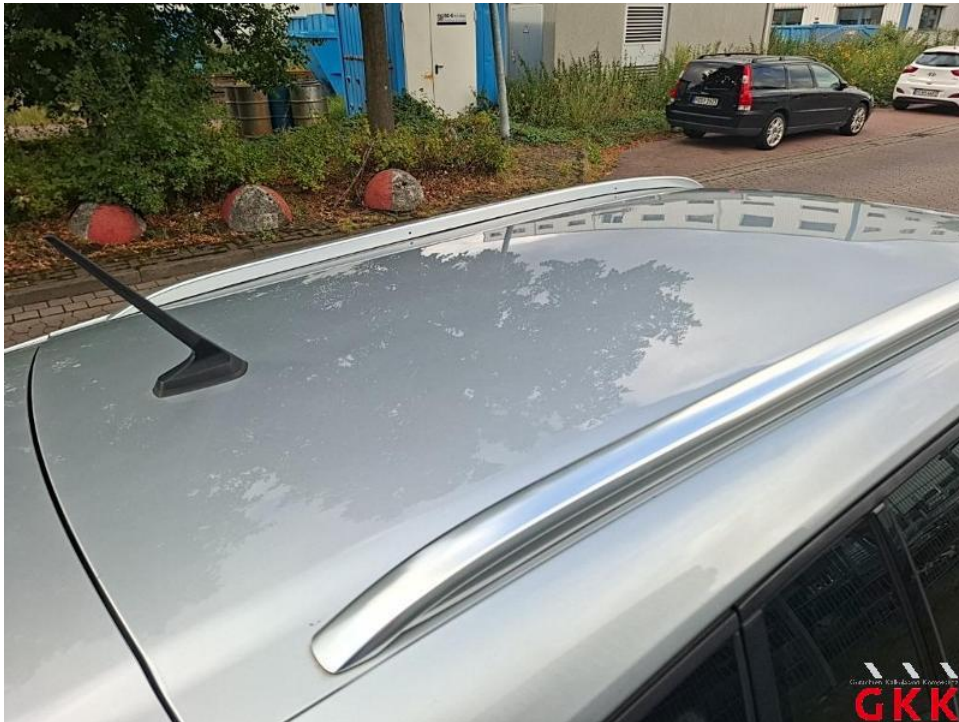
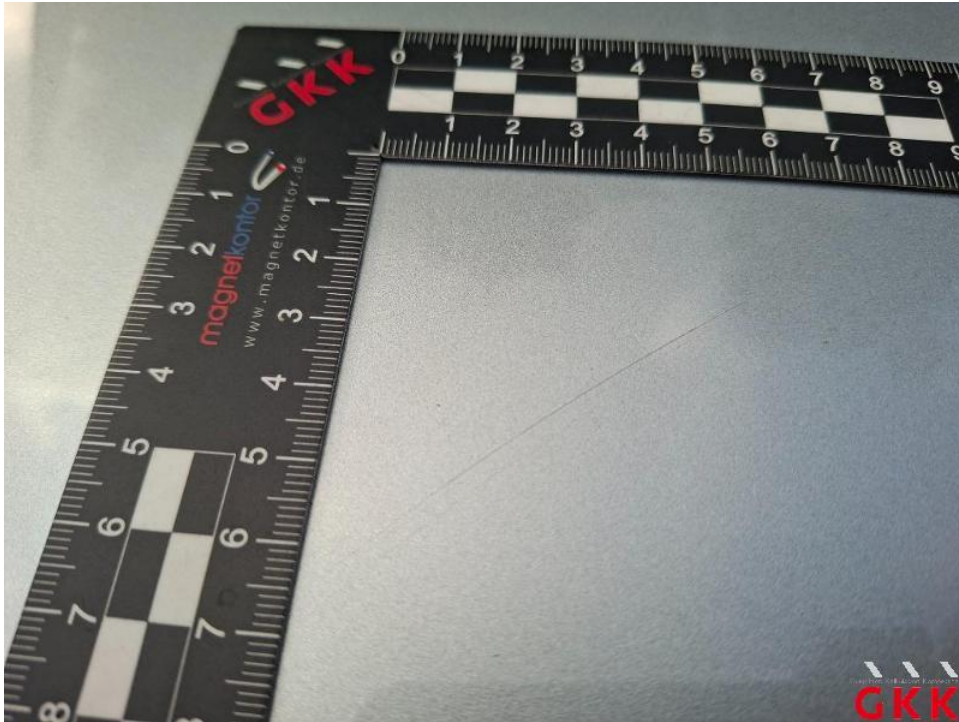
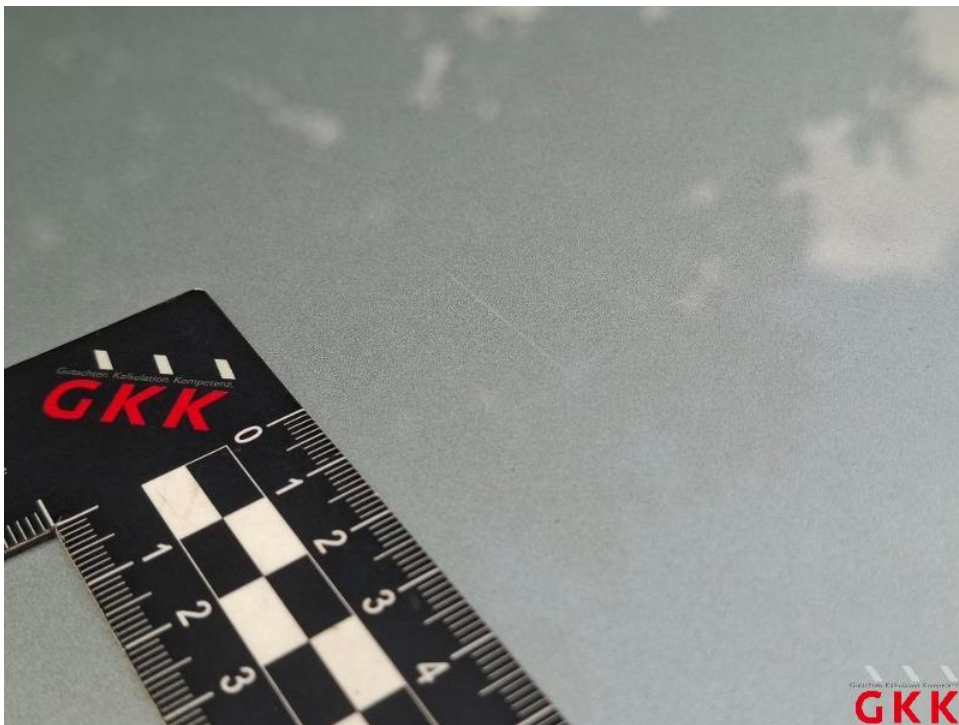
Dach, verkratzt (Bild 40, Bild 41, Bild 42)

Bild 40. Dach, verkratzt, lackieren

Bild 41. Dach, verkratzt, lackieren

Bild 42. Dach, verkratzt, lackieren
