**Fahrzeug:** RENAULT Mégane BLUE dCi 115 EDC Equilibre Grandtour Kombi 5-türig 1461 ccm 115 PS / 85 KW Diesel 7-Gang Automatik

## Zustandsbericht

| Kennzeichen | HH-FS 1386 | Fzg.-Ident.-Nummer | VF1RFB00970284934 |

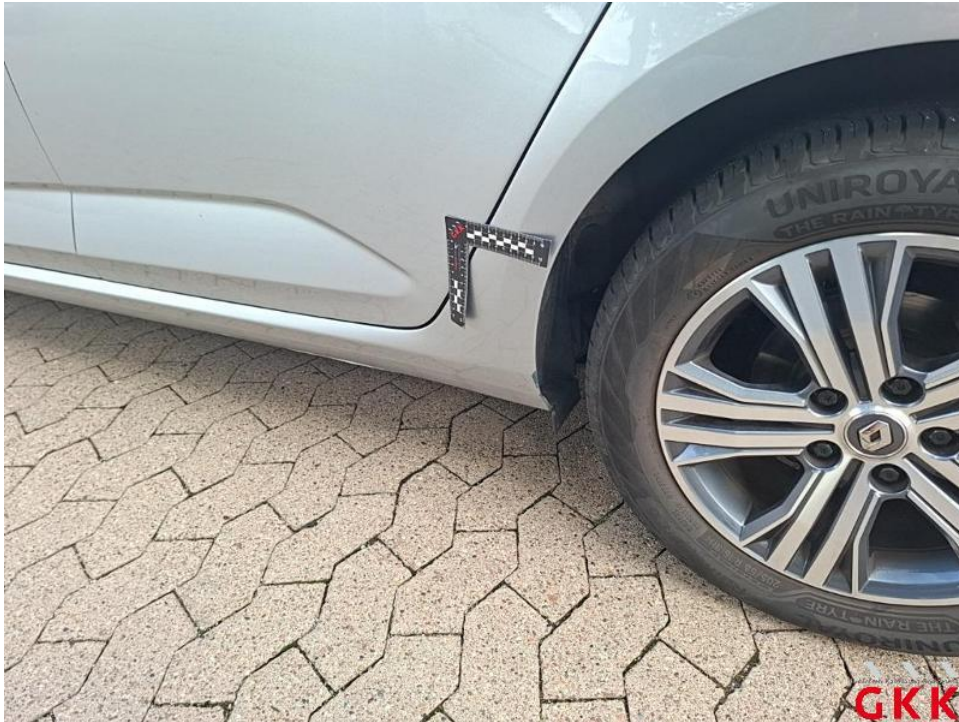
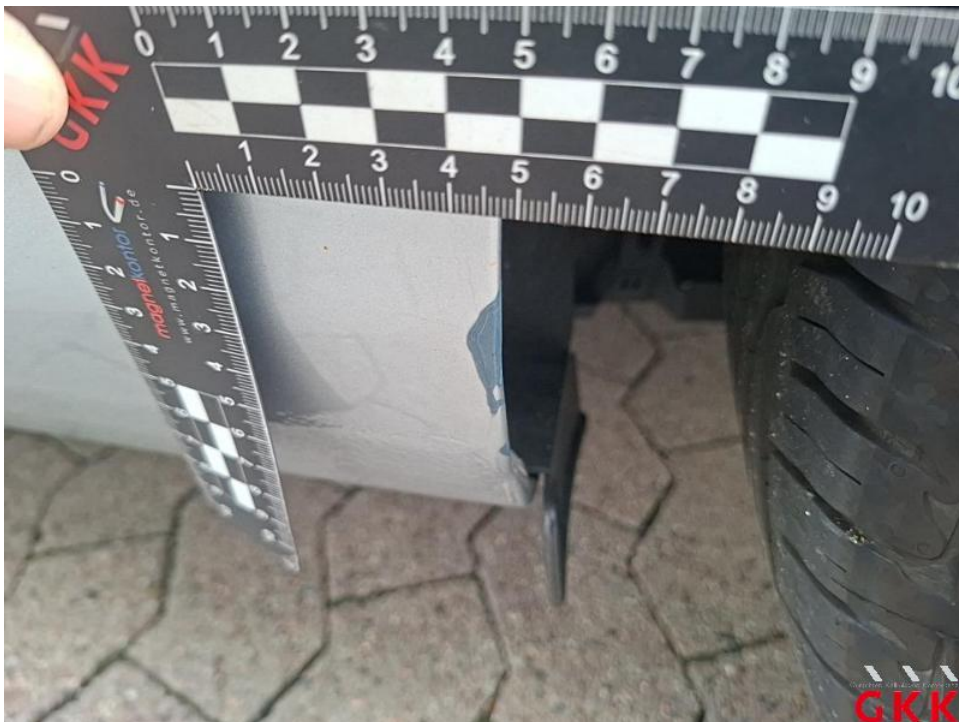
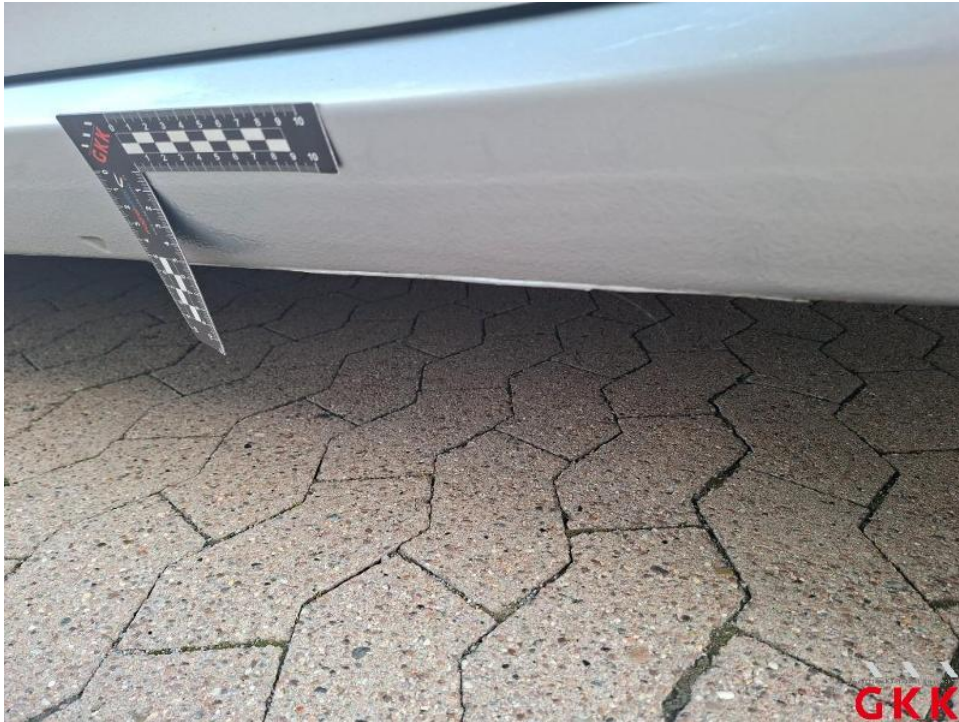
Seitenwand links, Reparaturmangel (Bild 43, Bild 44, Bild 45)

Bild 43. Seitenwand links, Reparaturmangel, instand setzen - lackieren

Bild 44. Seitenwand links, Reparaturmangel, instand setzen - lackieren

Bild 45. Seitenwand links, Reparaturmangel, instand setzen - lackieren

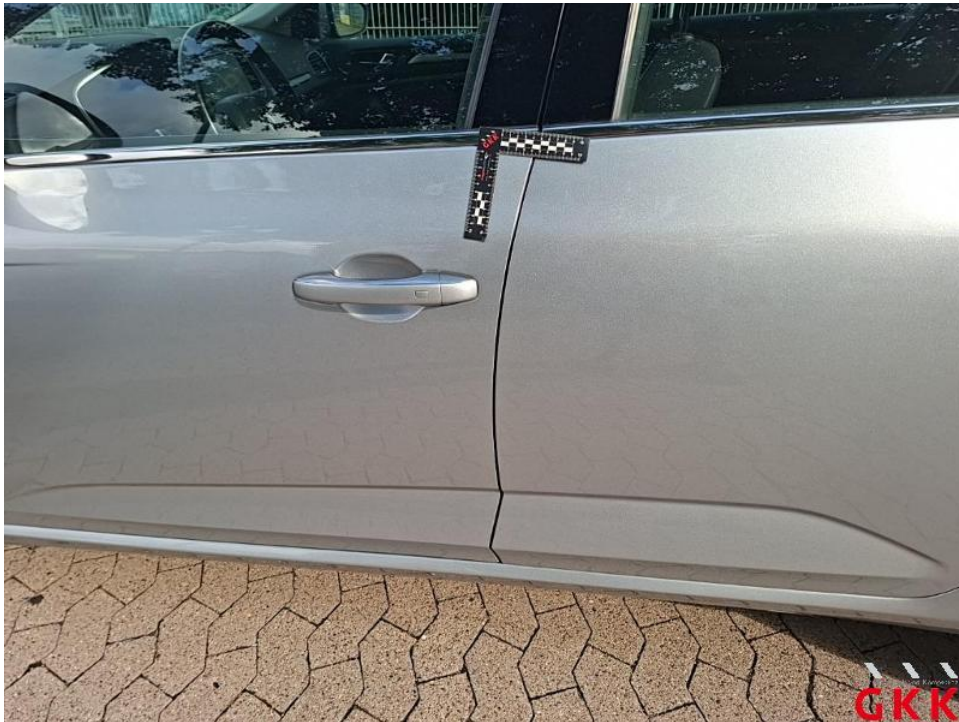
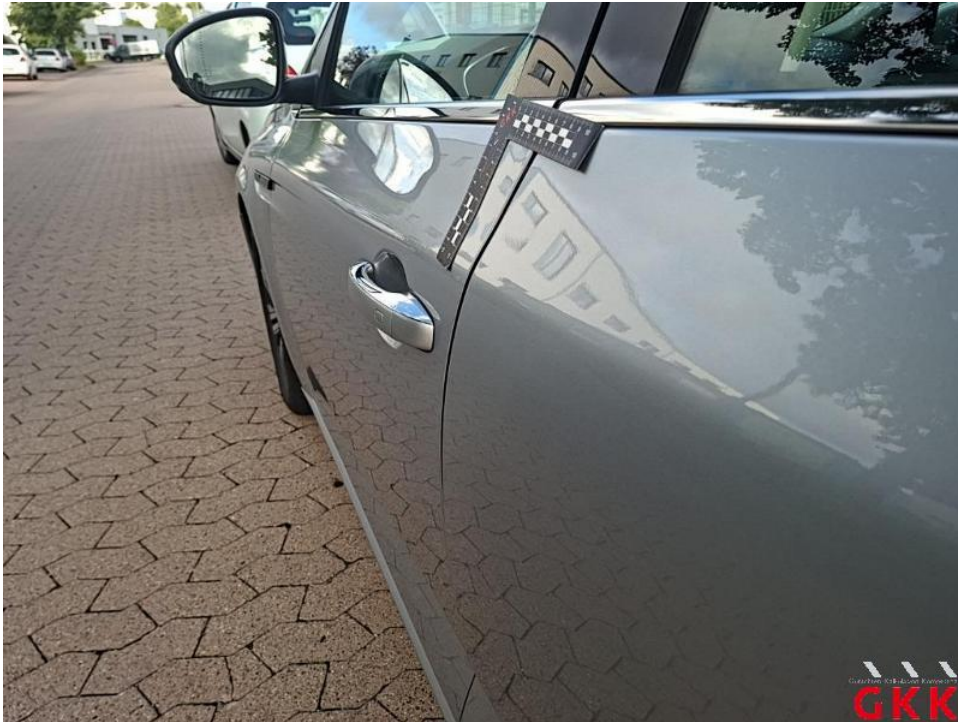
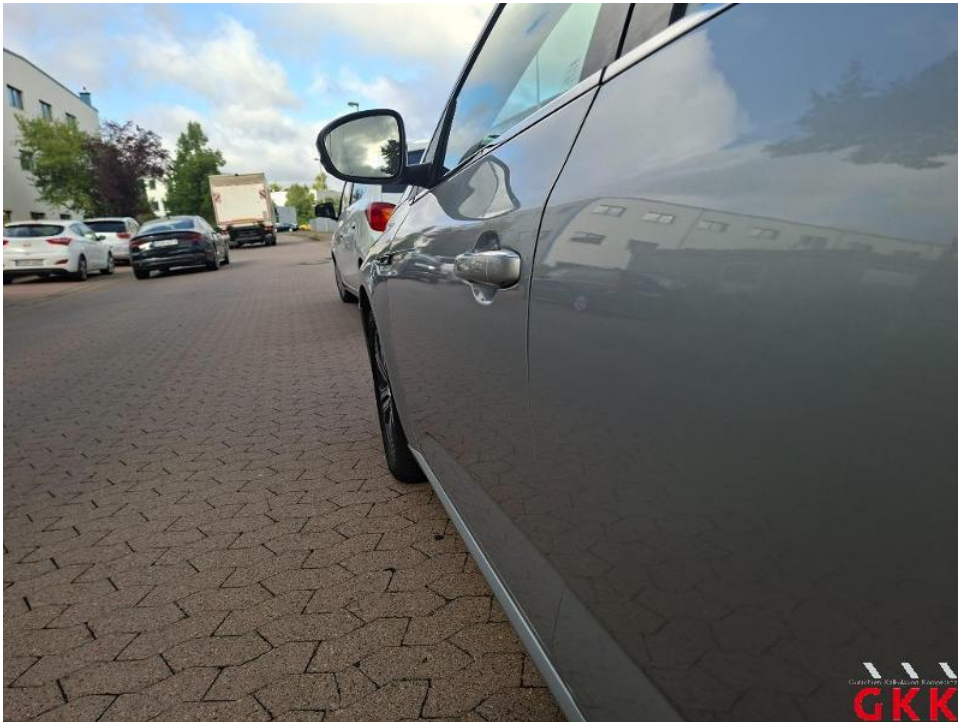
Tür hinten links Spaltmaß fehlerhaft, Reparaturmangel (Bild 46, Bild 47, Bild 48)

Bild 46. Tür hinten links Spaltmaß fehlerhaft, Reparaturmangel, einstellen

Bild 47. Tür hinten links Spaltmaß fehlerhaft, Reparaturmangel, einstellen

Bild 48. Tür hinten links Spaltmaß fehlerhaft, Reparaturmangel, einstellen

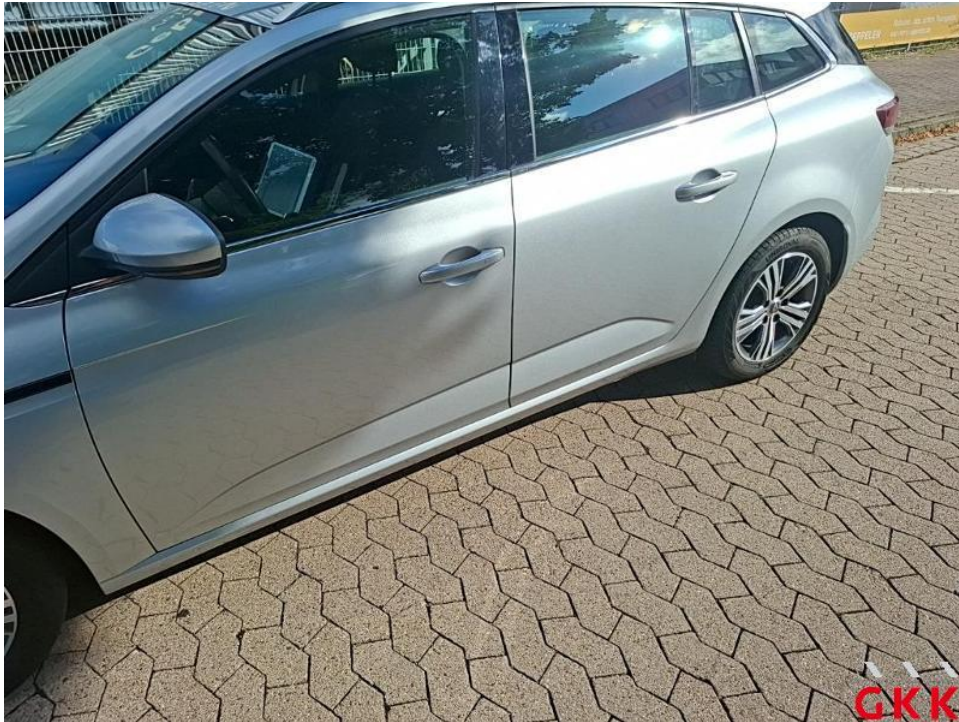
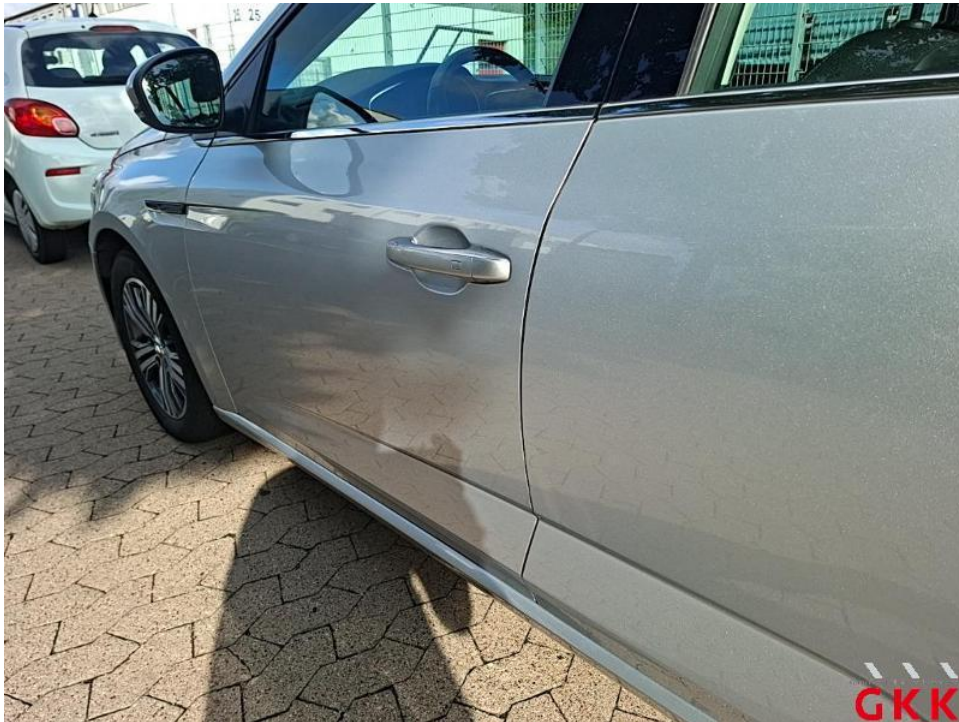
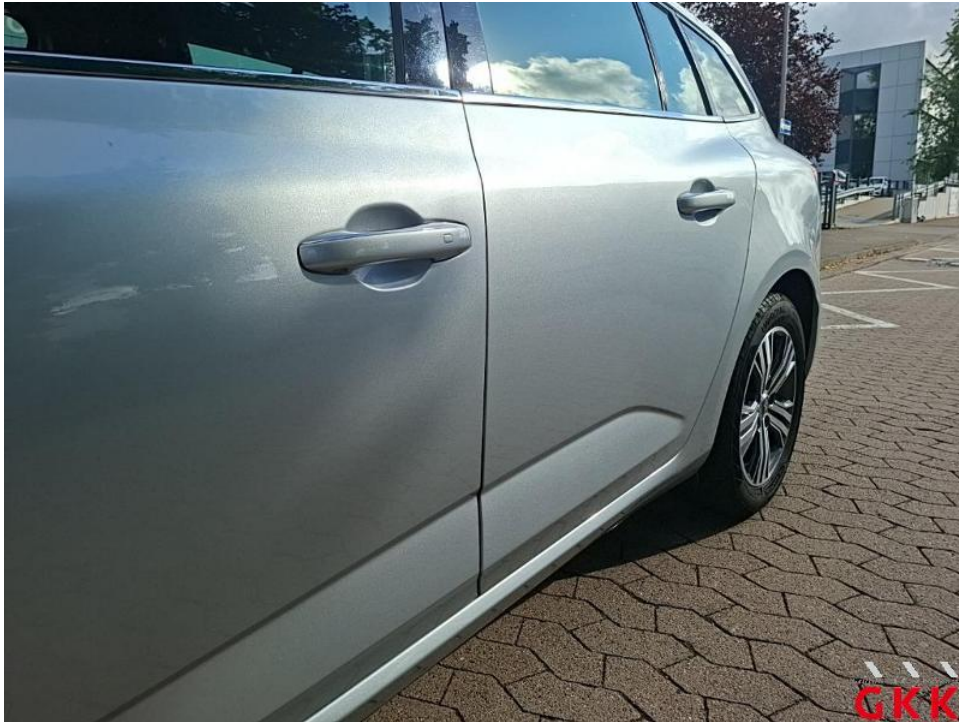
Tür hinten links, Reparaturmangel (Bild 49, Bild 50, Bild 51)

Bild 49. Tür hinten links, Reparaturmangel, lackieren

Bild 50. Tür hinten links, Reparaturmangel, lackieren

Bild 51. Tür hinten links, Reparaturmangel, lackieren

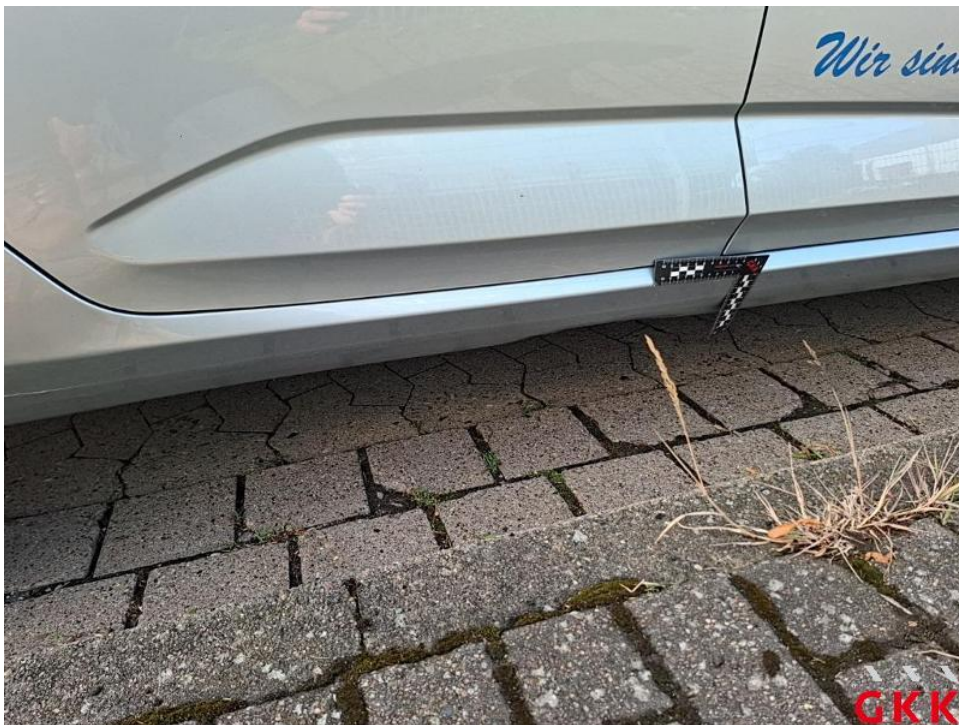
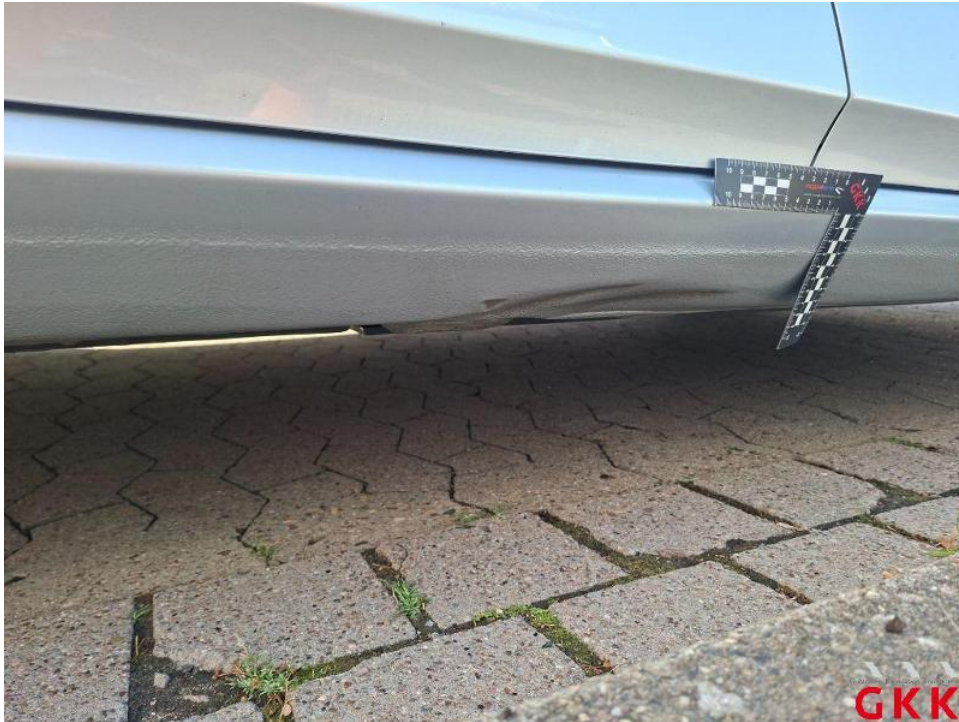
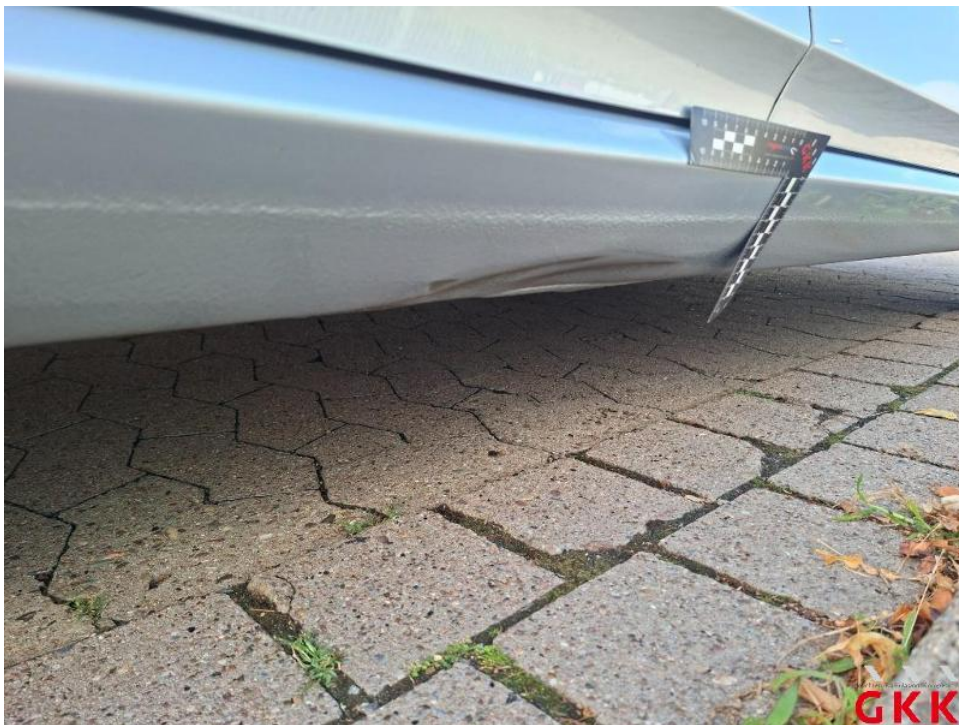
Schweller rechts, beschädigt (Bild 52, Bild 53, Bild 54)

Bild 52. Schweller rechts, beschädigt, instand setzen - lackieren

Bild 53. Schweller rechts, beschädigt, instand setzen - lackieren

Bild 54. Schweller rechts, beschädigt, instand setzen - lackieren

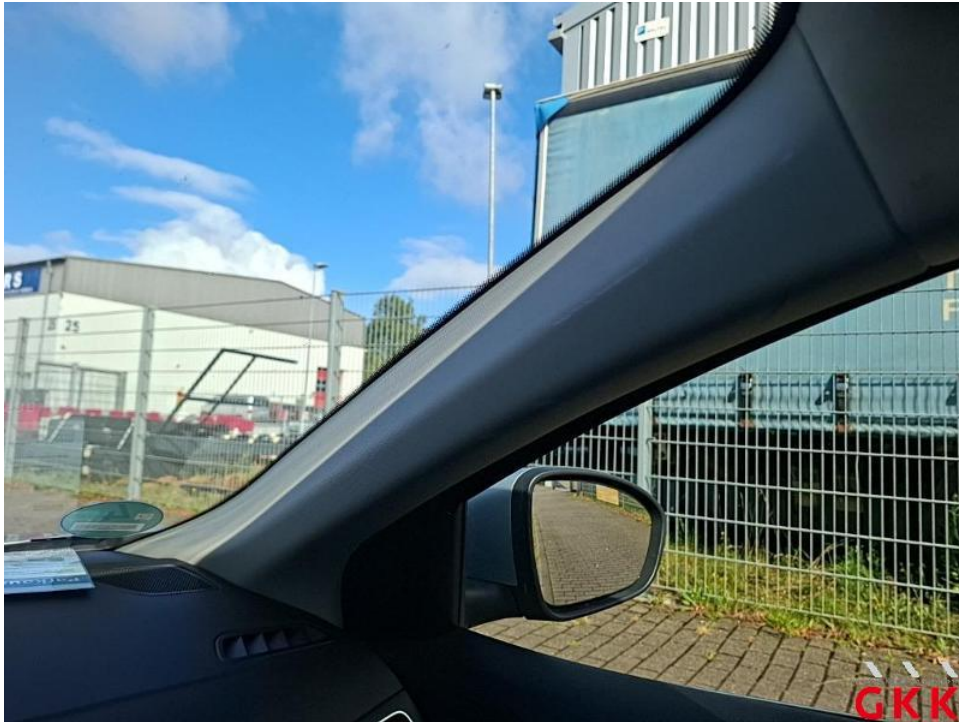
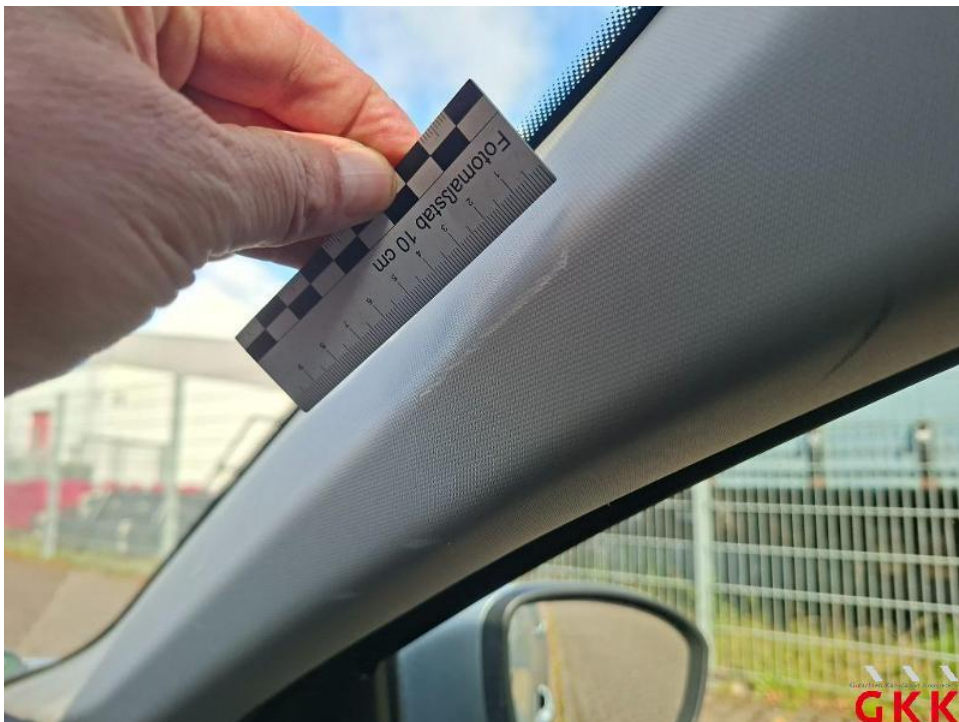
A- Säule rechts Innenverkleidung, verkratzt (Bild 55, Bild 56)

Bild 55. A- Säule rechts, Innenverkleidung, verkratzt, ersetzen

Bild 56. A- Säule rechts, Innenverkleidung, verkratzt, ersetzen
