## Zustandsbericht

| Besichtigungsdatum | 21.07.2026 |

| Kennzeichen | B-GF 1660 | Fzg.-Ident.-Nummer | VF1FL000566702790 |
| Typ | Trafic L1H1 2.0 dCi 120 Energy Komfort Kastenwagen | Fahrzeugart | Transporter |

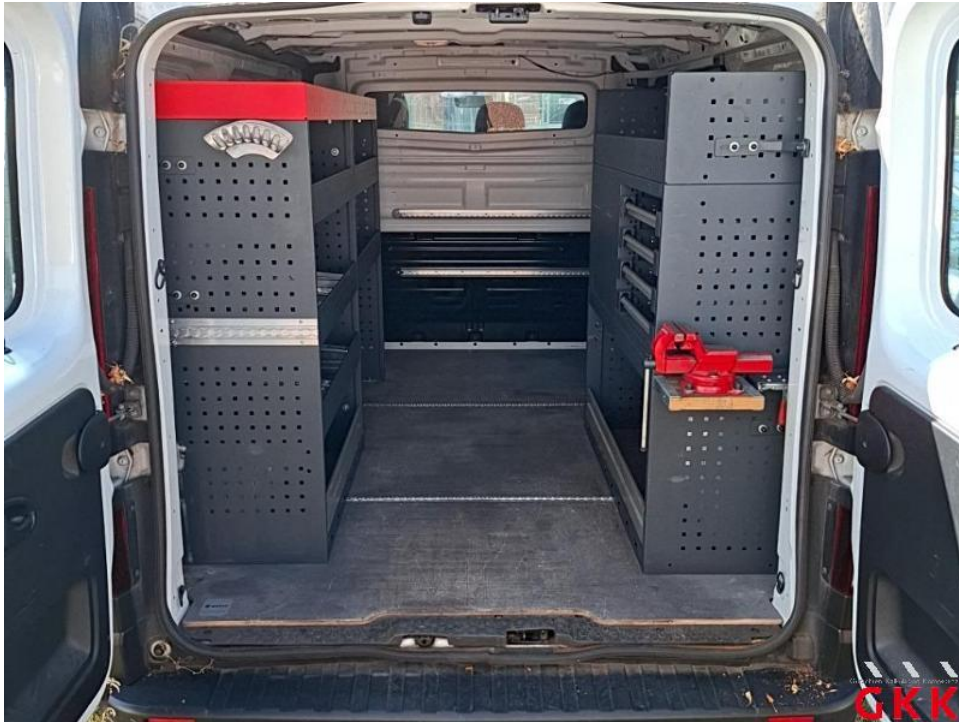
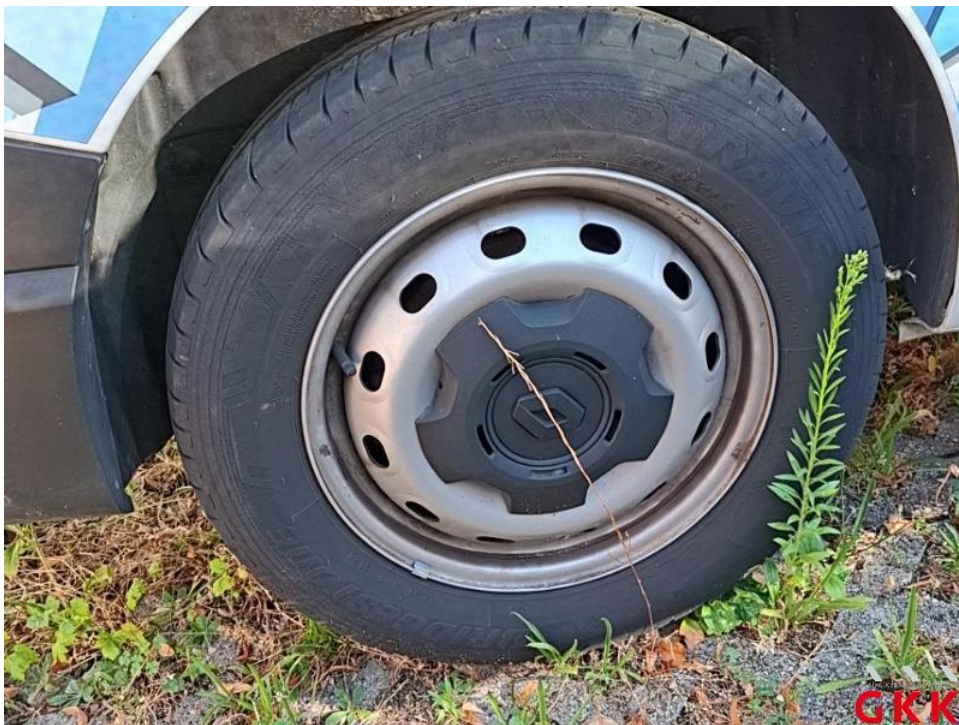
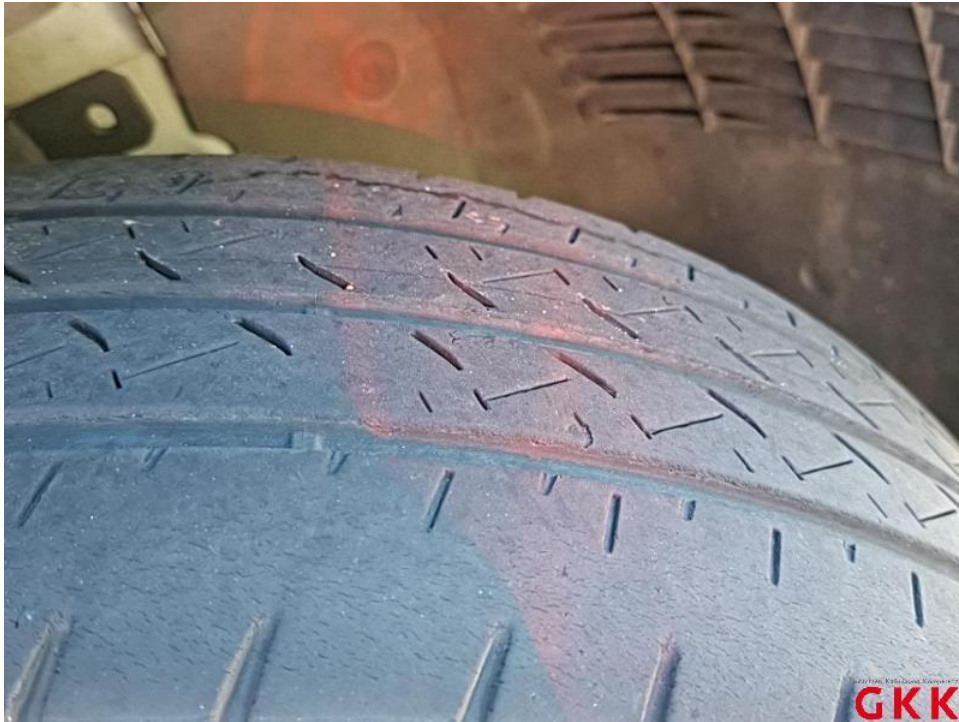
Satz Winterreifen, fehlt (Bild 13, Bild 14, Bild 15)

Bild 13. Satz Winterreifen, fehlt, ersetzen

Bild 14. Satz Winterreifen, fehlt, ersetzen

Bild 15. Satz Winterreifen, fehlt, ersetzen

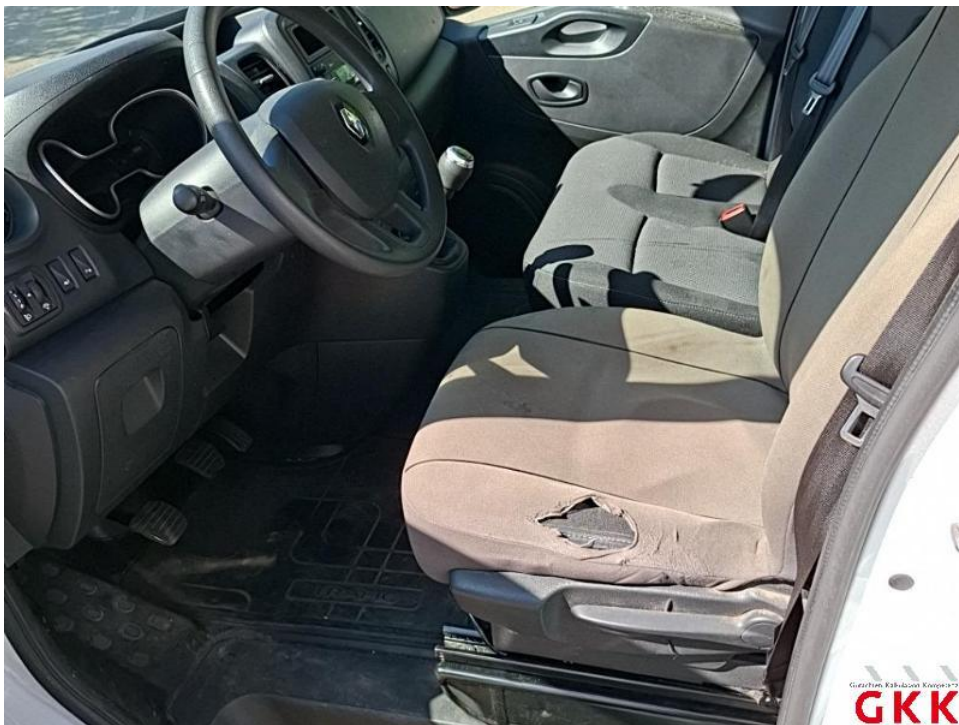
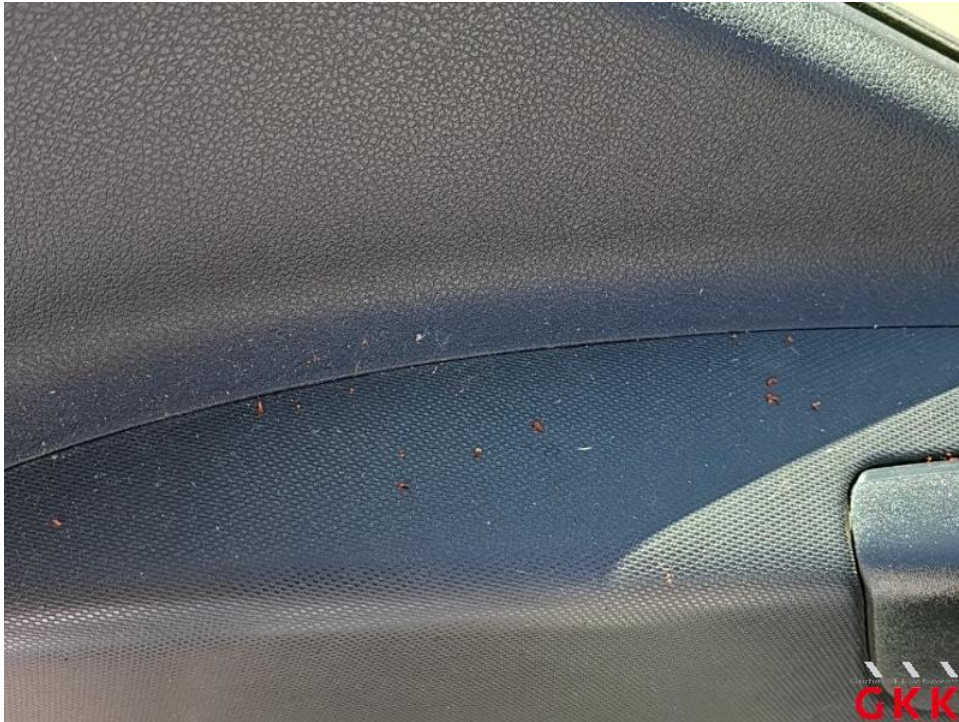
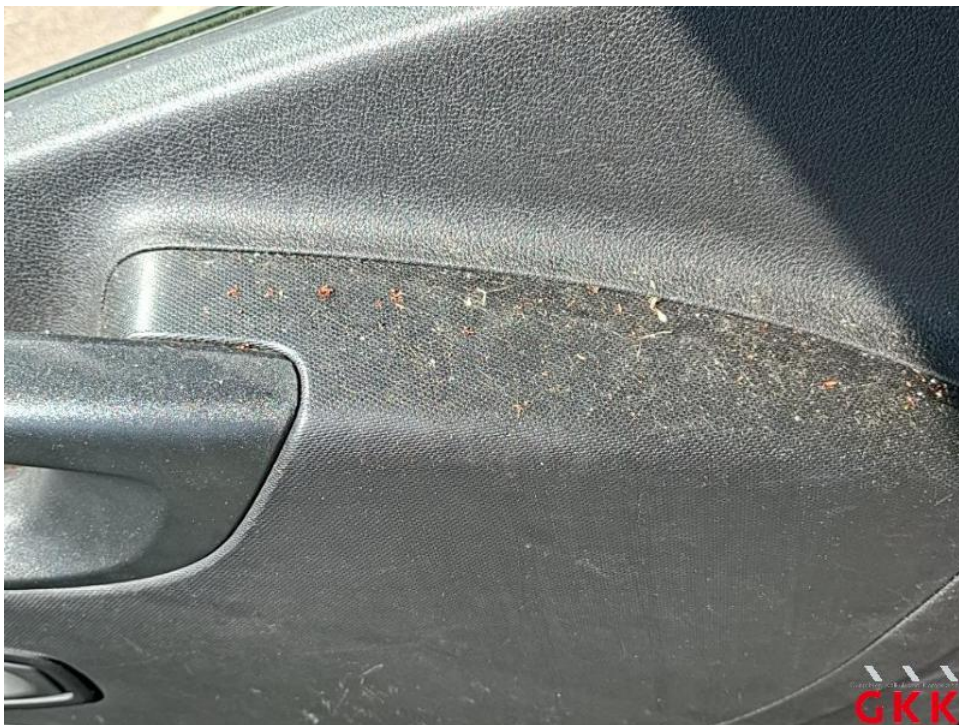
Fahrzeug innen, verschmutzt (Bild 16, Bild 17, Bild 18)

Bild 16. Fahrzeug, innen, verschmutzt, reinigen

Bild 17. Fahrzeug, innen, verschmutzt, reinigen

Bild 18. Fahrzeug, innen, verschmutzt, reinigen

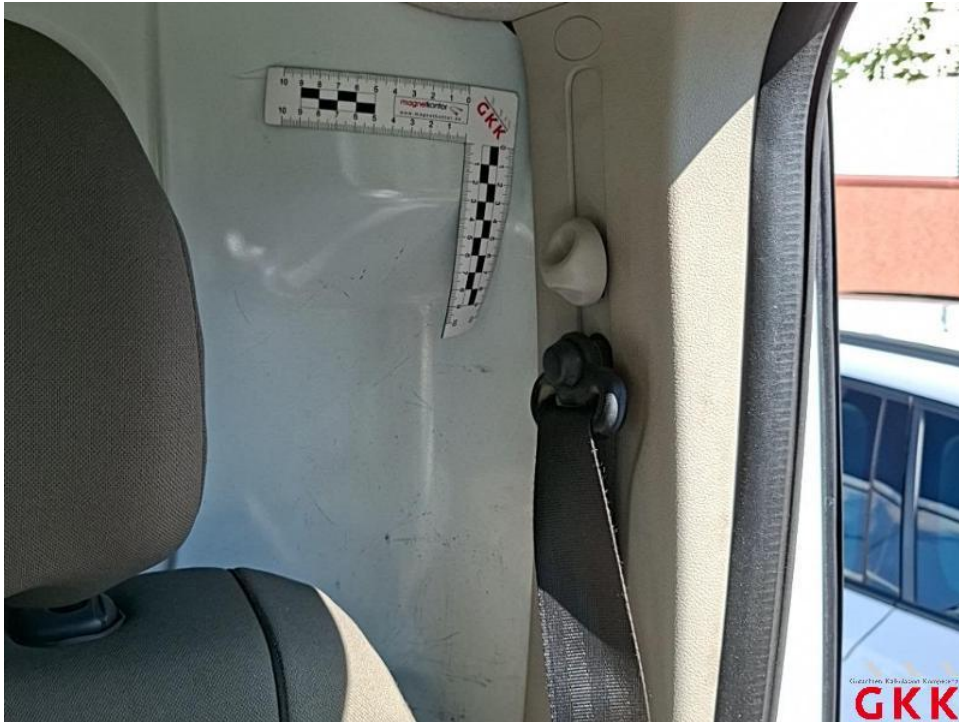
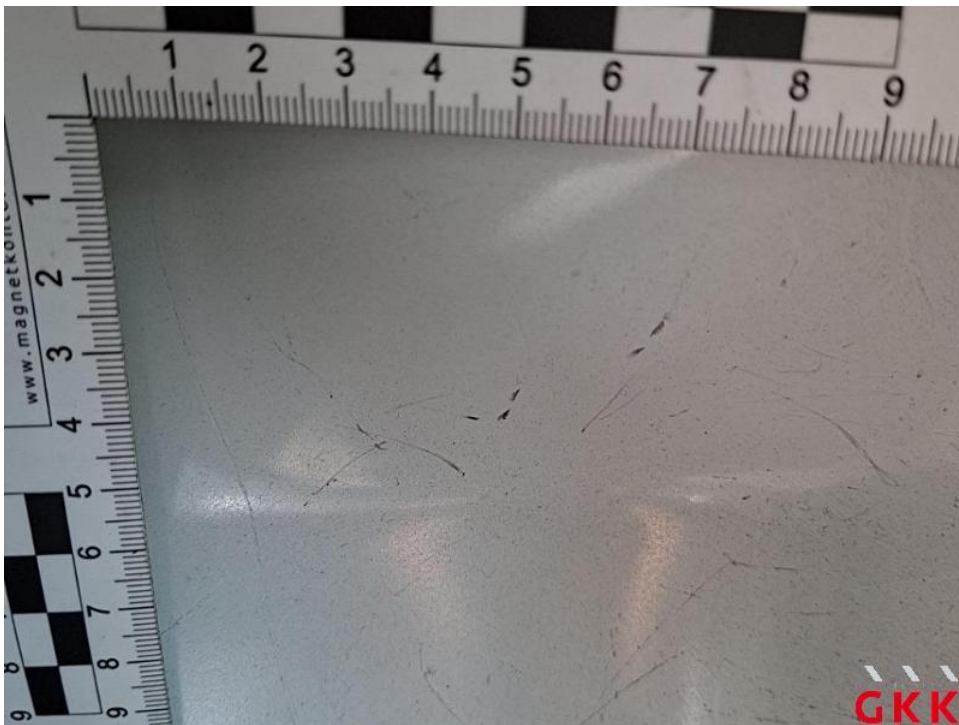
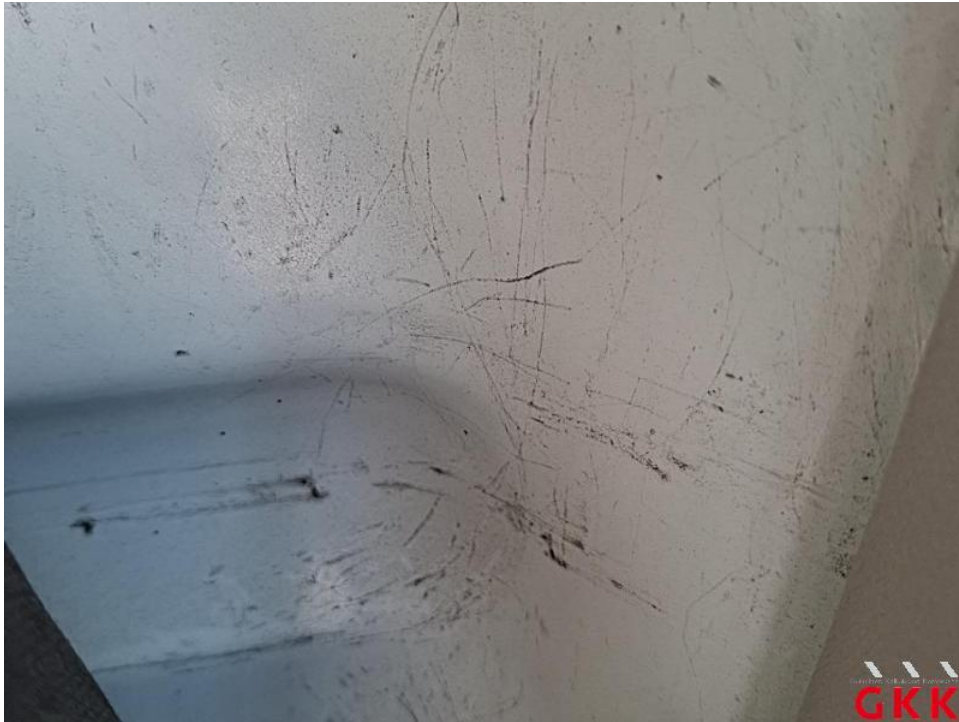
Trennwand, verkratzt (Bild 19, Bild 20, Bild 21)

Bild 19. Trennwand, verkratzt, Smartrepair

Bild 20. Trennwand, verkratzt, Smartrepair

Bild 21. Trennwand, verkratzt, Smartrepair

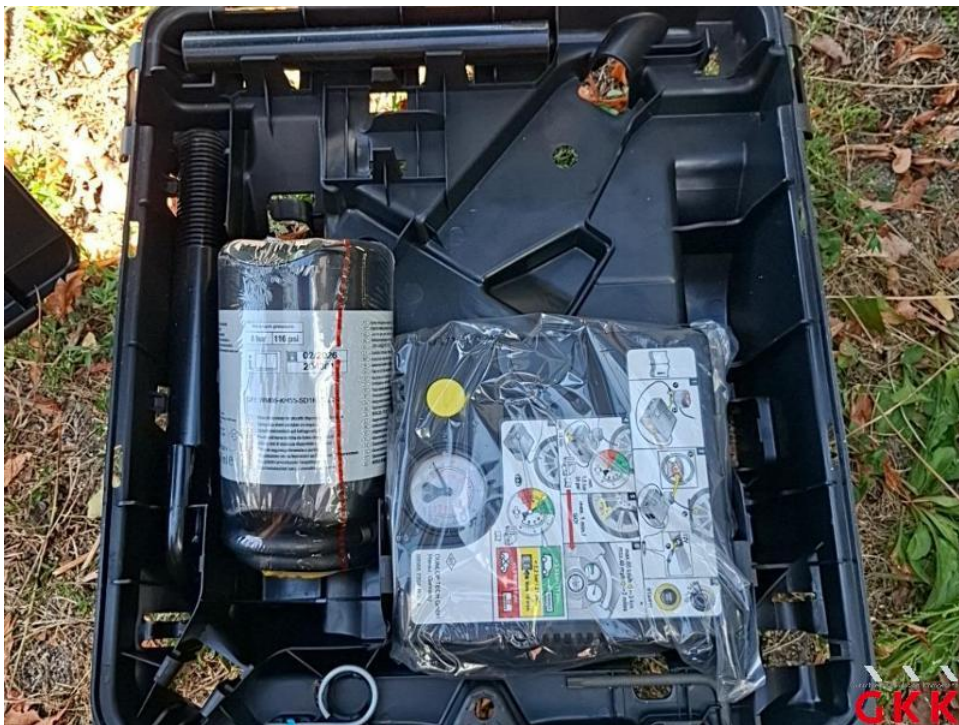
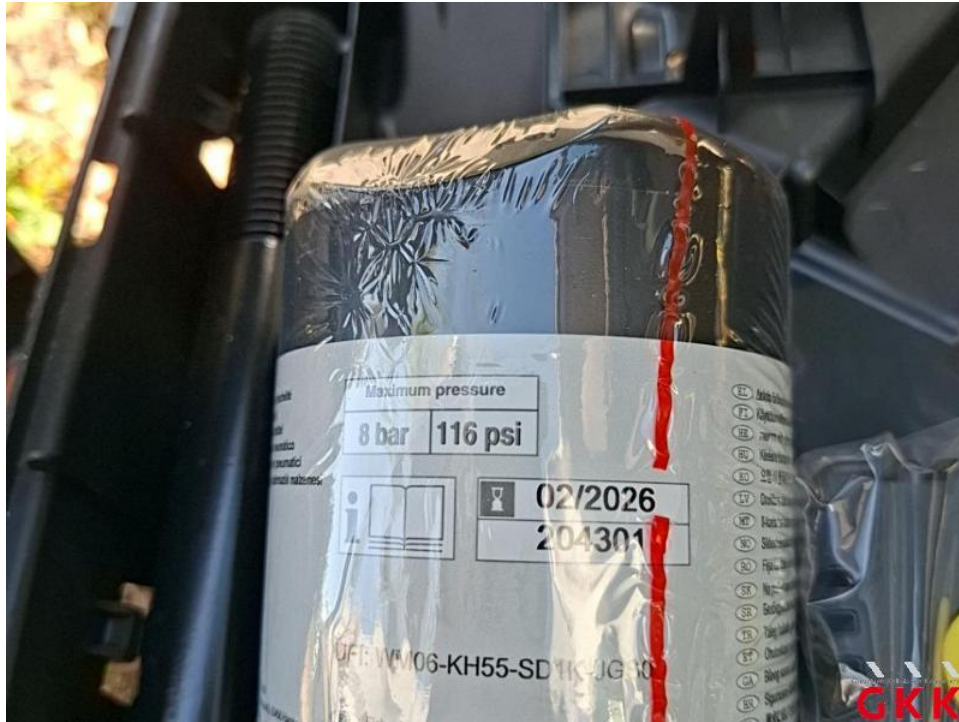
Reifenreparaturset Füllflasche, MHD überschritten (Bild 22, Bild 23)

Bild 22. Reifenreparaturset, Füllflasche, MHD überschritten, ersetzen

Bild 23. Reifenreparaturset, Füllflasche, MHD überschritten, ersetzen

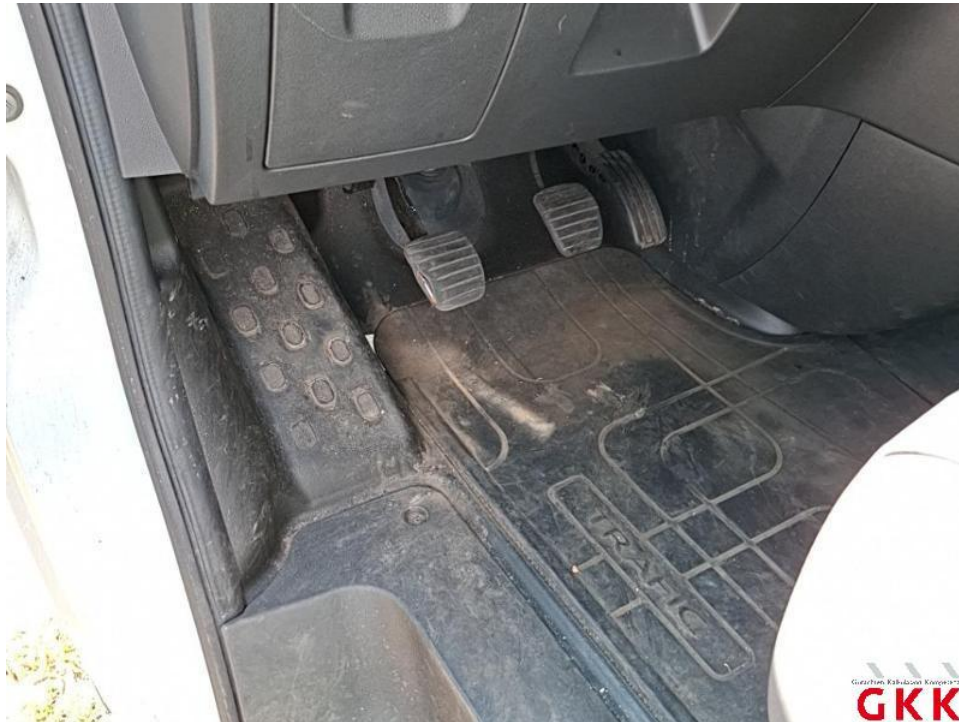
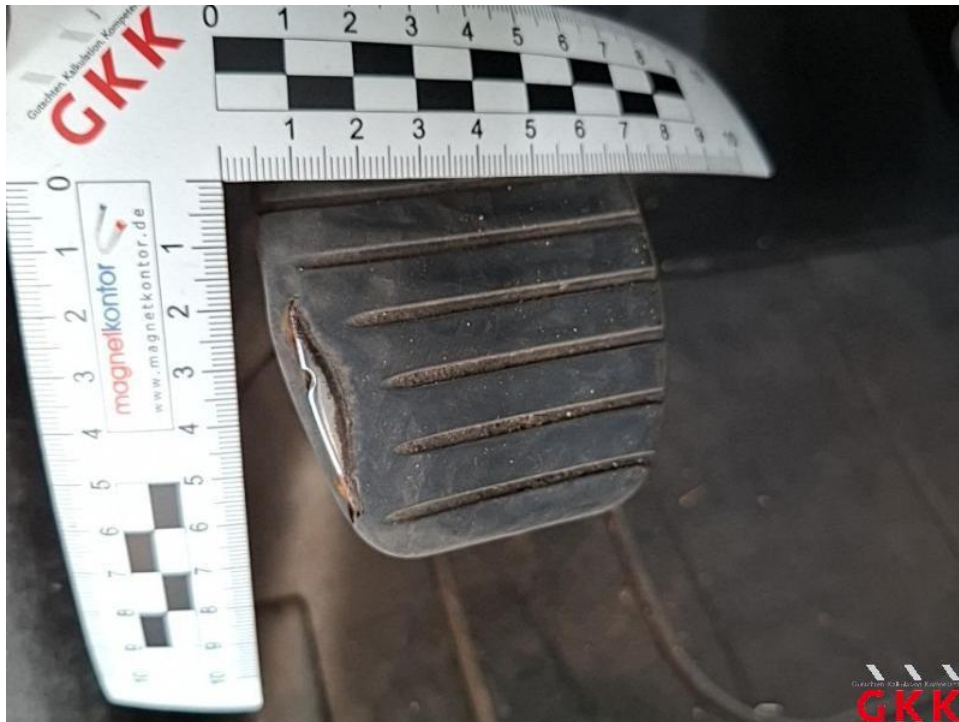
Kupplungspedal Pedalgummi, beschädigt (Bild 24, Bild 25)

Bild 24. Kupplungspedal, Pedalgummi, beschädigt, ersetzen

Bild 25. Kupplungspedal, Pedalgummi, beschädigt, ersetzen

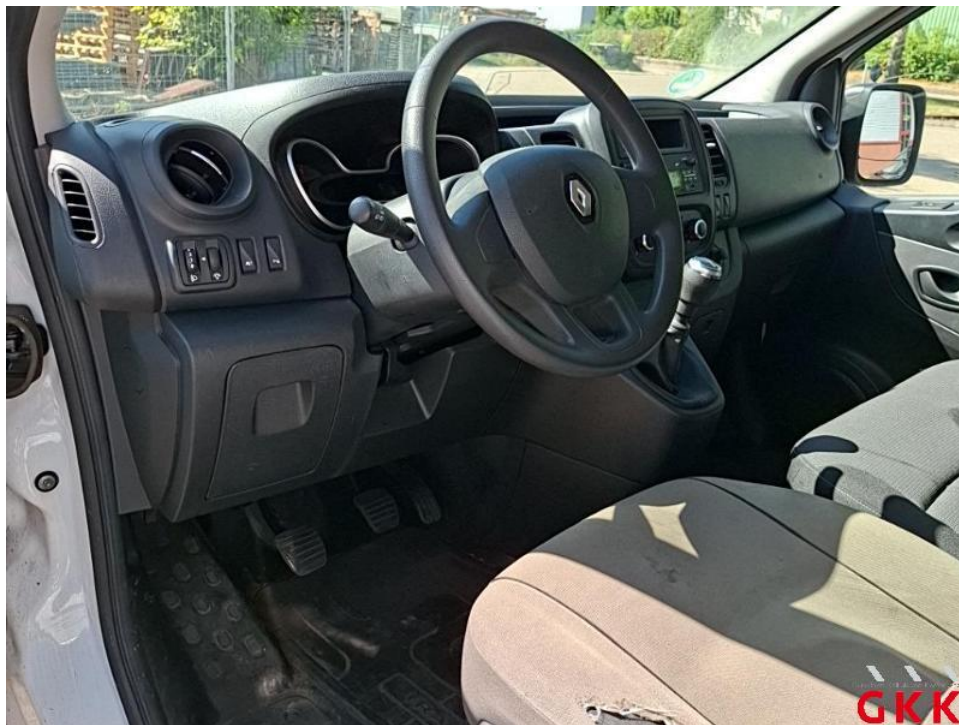
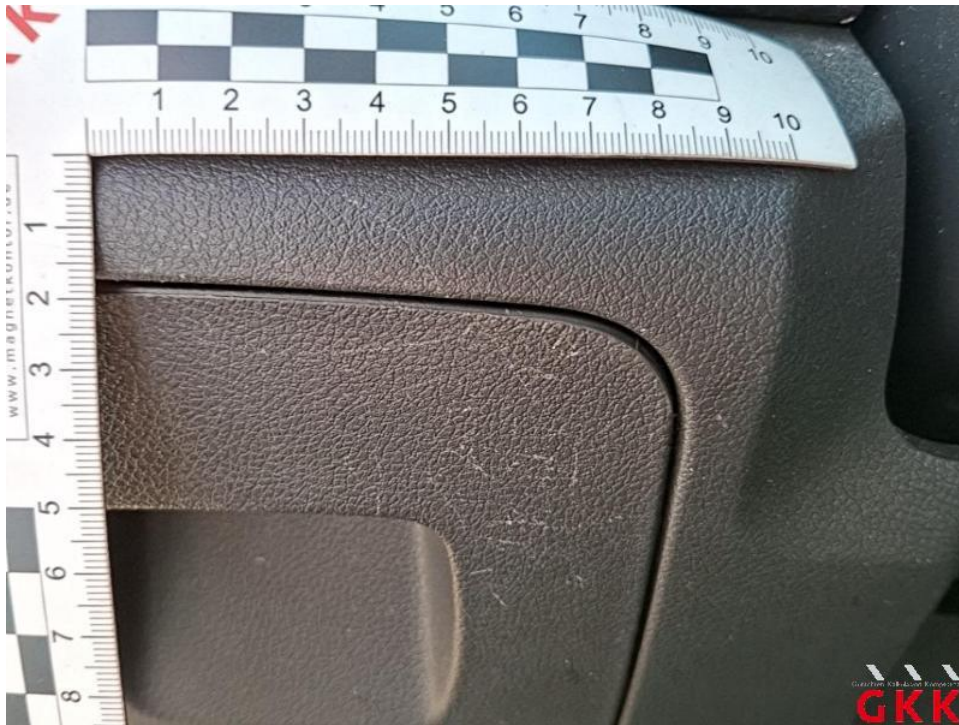
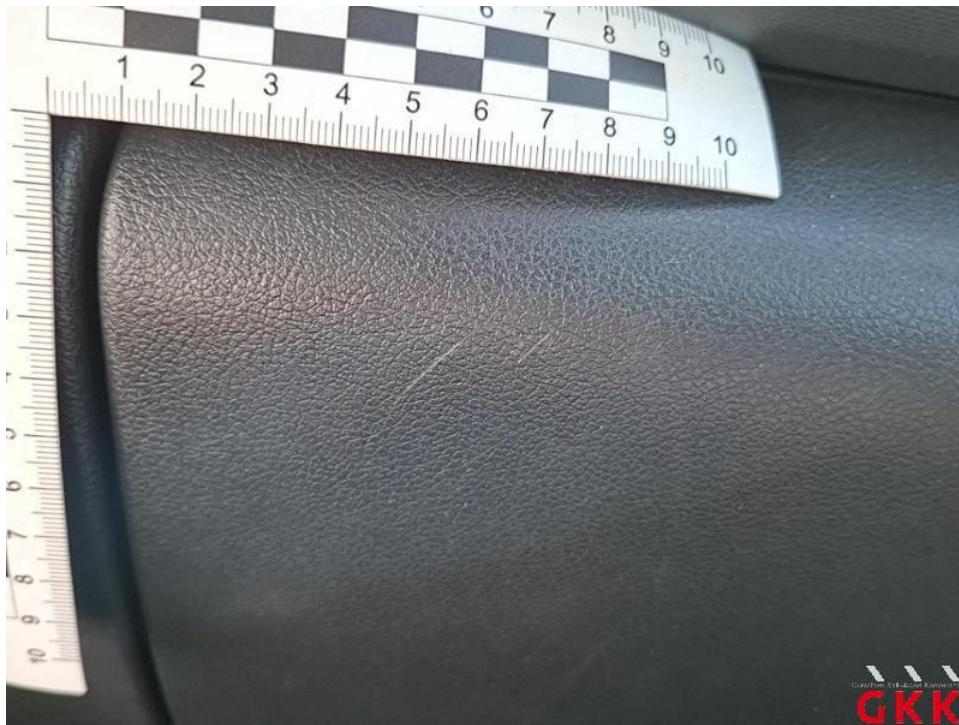
Armaturenblech, verkratzt (Bild 26, Bild 27, Bild 28)

Bild 26. Armaturenbrett, verkratzt, Smartrepair

Bild 27. Armaturenbrett, verkratzt, Smartrepair

Bild 28. Armaturenbrett, verkratzt, Smartrepair

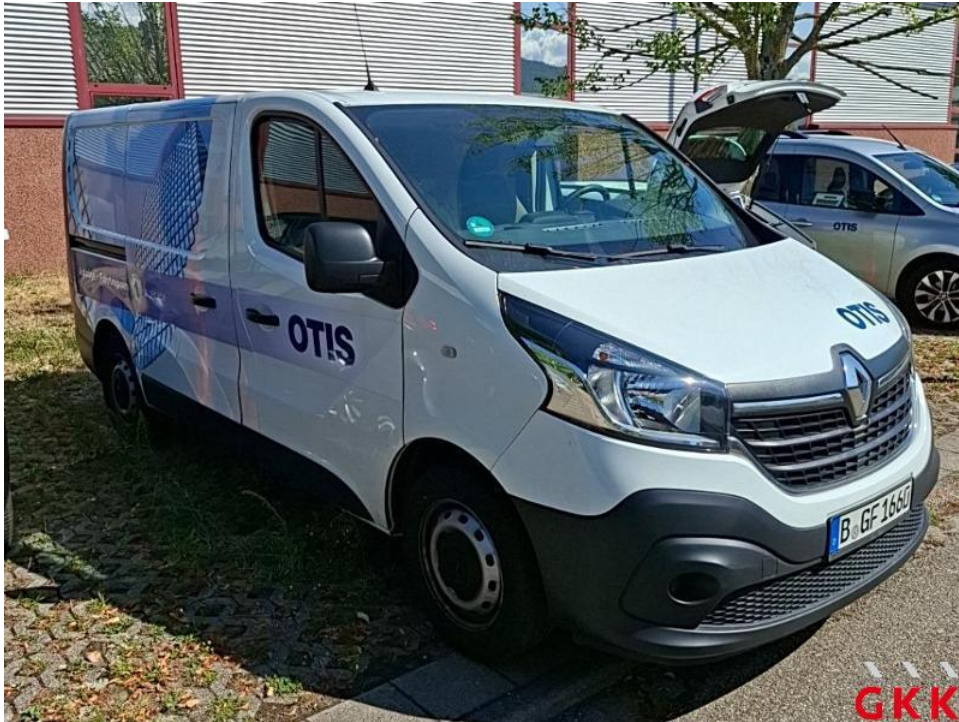
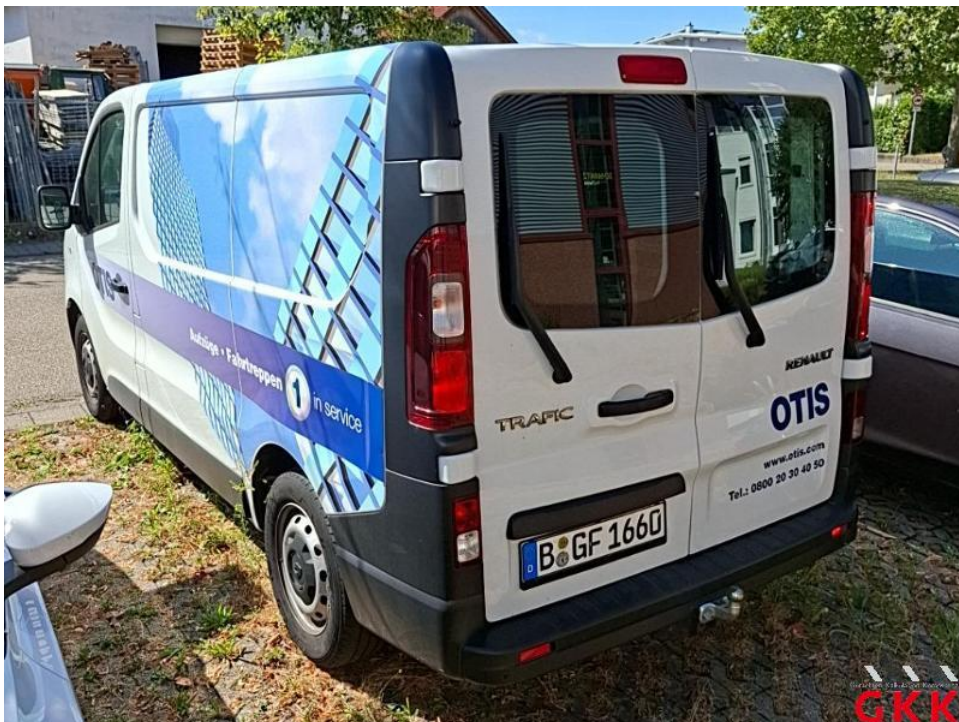
Beschriftungs- / Werbefolie, beklebt (Bild 29, Bild 30)

Bild 29. Beschriftungs- / Werbefolie, beklebt, entkleben

Bild 30. Beschriftungs- / Werbefolie, beklebt, entkleben

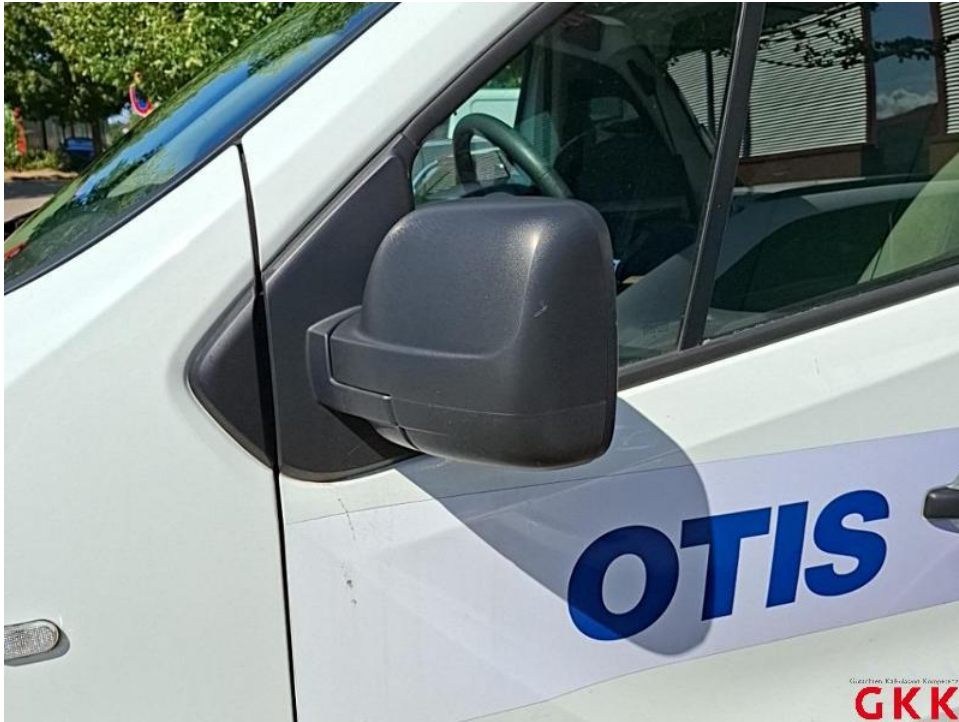
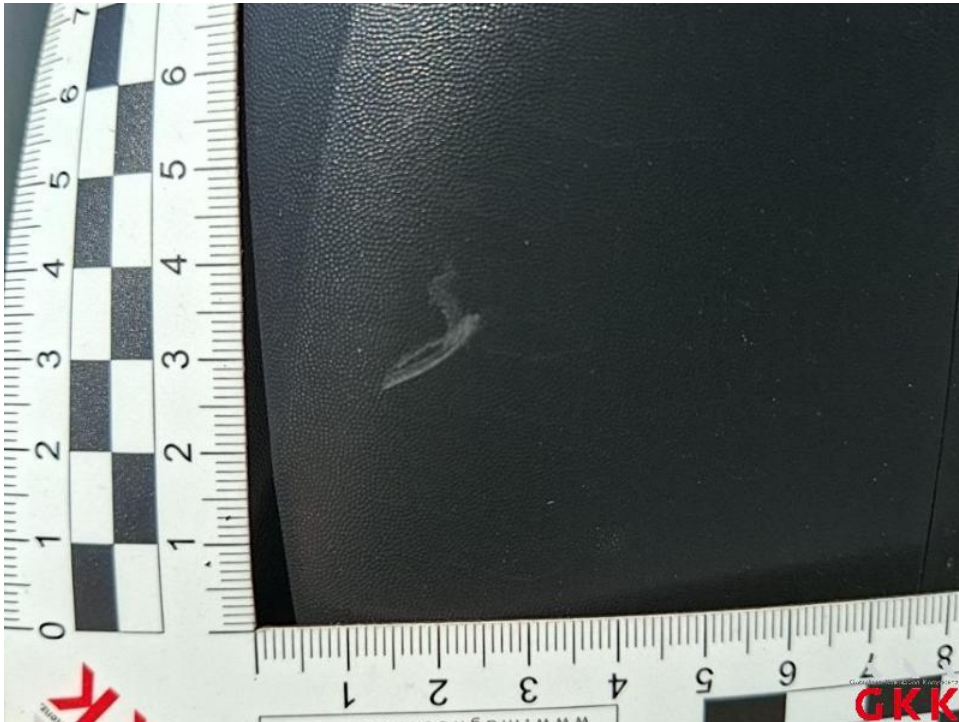
Spiegelgehäuse links Kappe -unlackiert-, verkratzt (Bild 31, Bild 32)

Bild 31. Spiegelgehäuse links, Kappe -unlackiert-, verkratzt, ersetzen

Bild 32. Spiegelgehäuse links, Kappe -unlackiert-, verkratzt, ersetzen

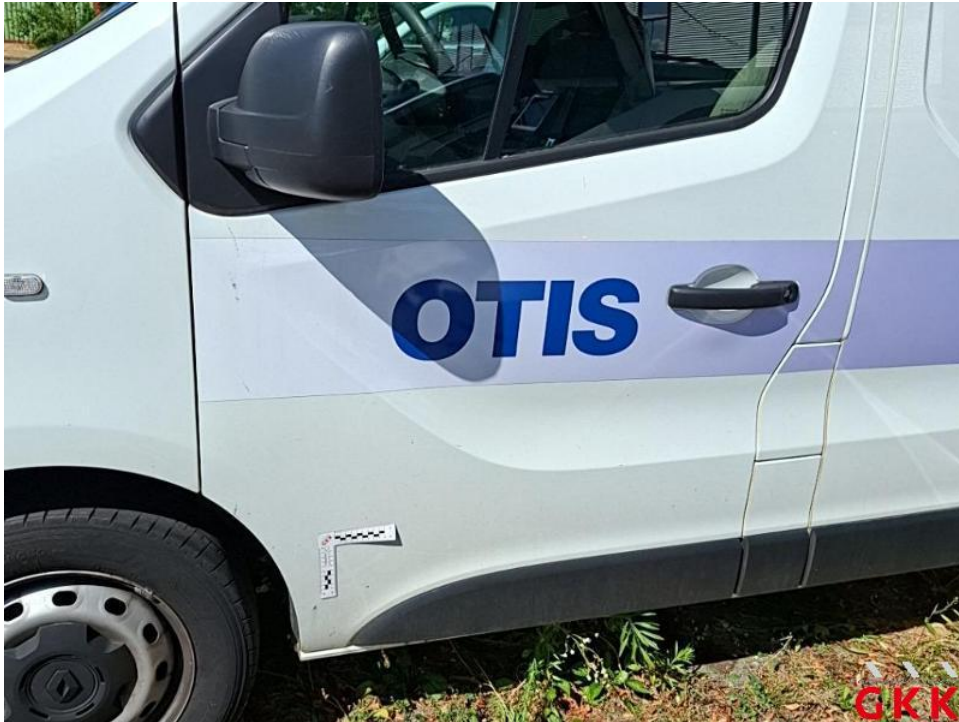
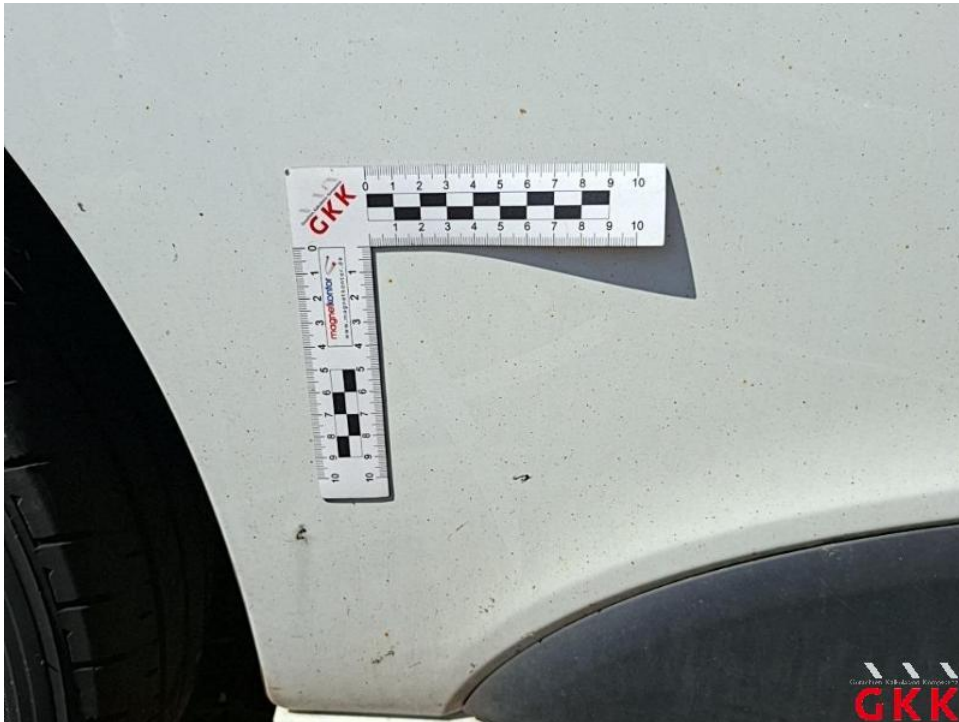
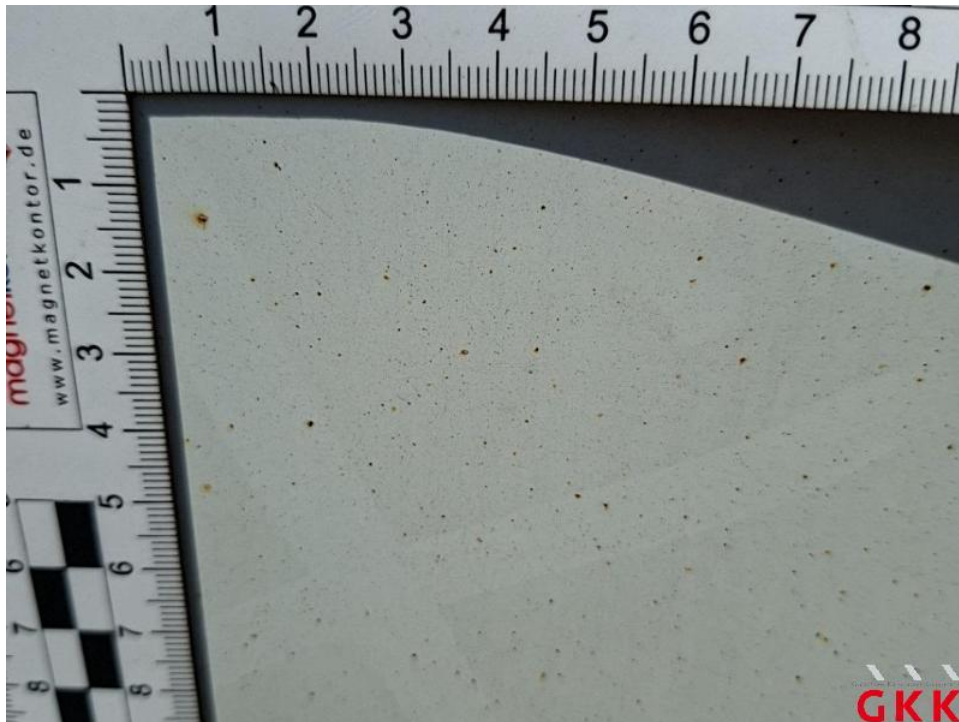
Fahrzeug außen, korrodiert (Bild 33, Bild 34, Bild 35)

Bild 33. Fahrzeug, außen, korrodiert, Smartrepair

Bild 34. Fahrzeug, außen, korrodiert, Smartrepair

Bild 35. Fahrzeug, außen, korrodiert, Smartrepair

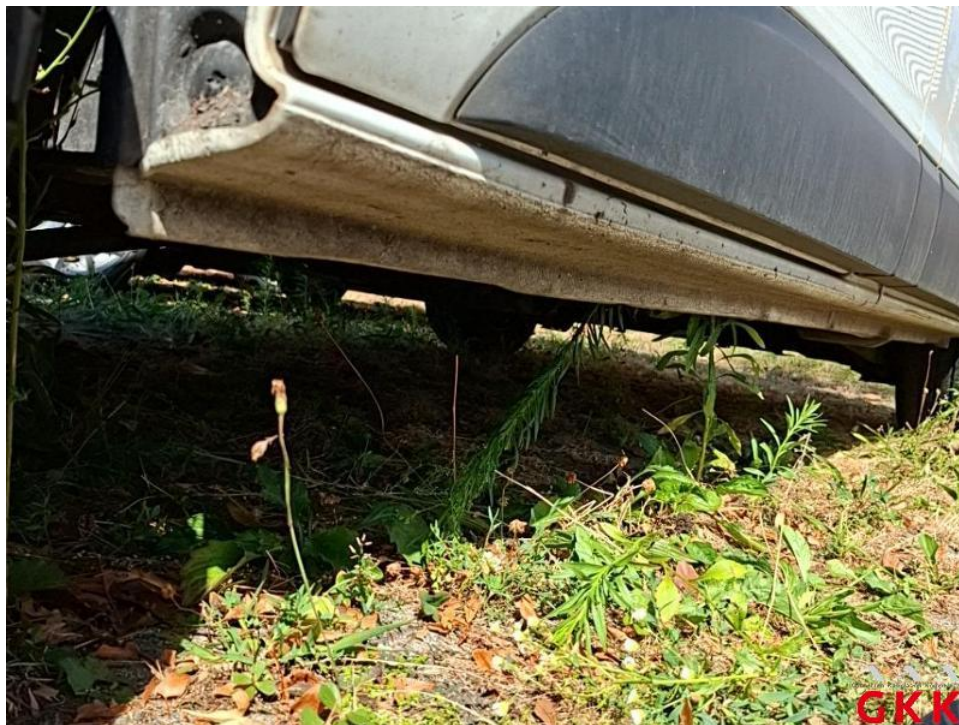
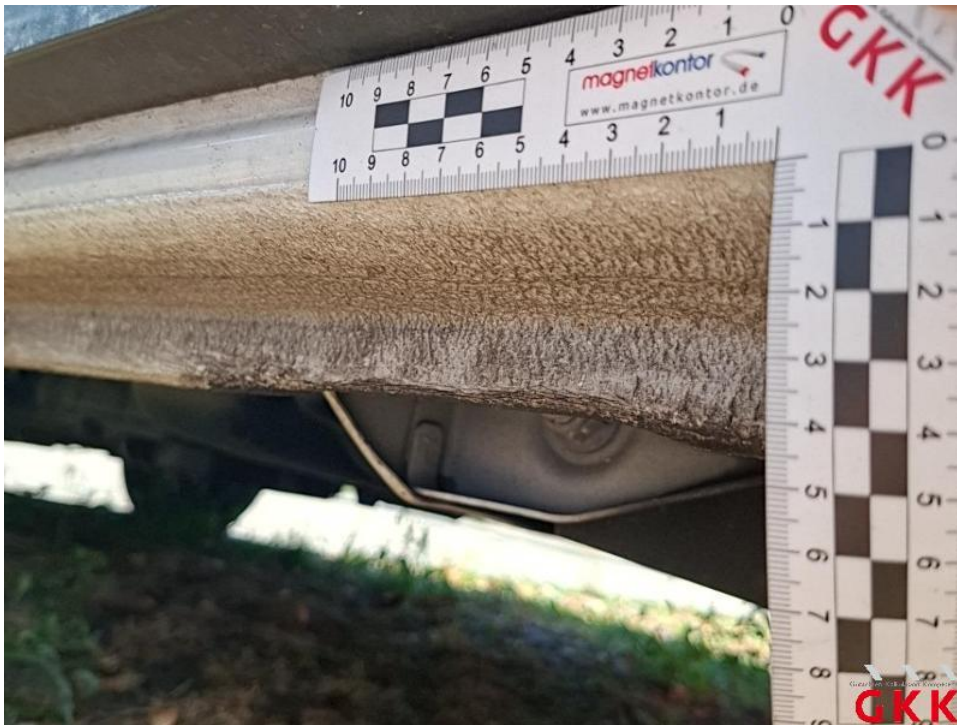
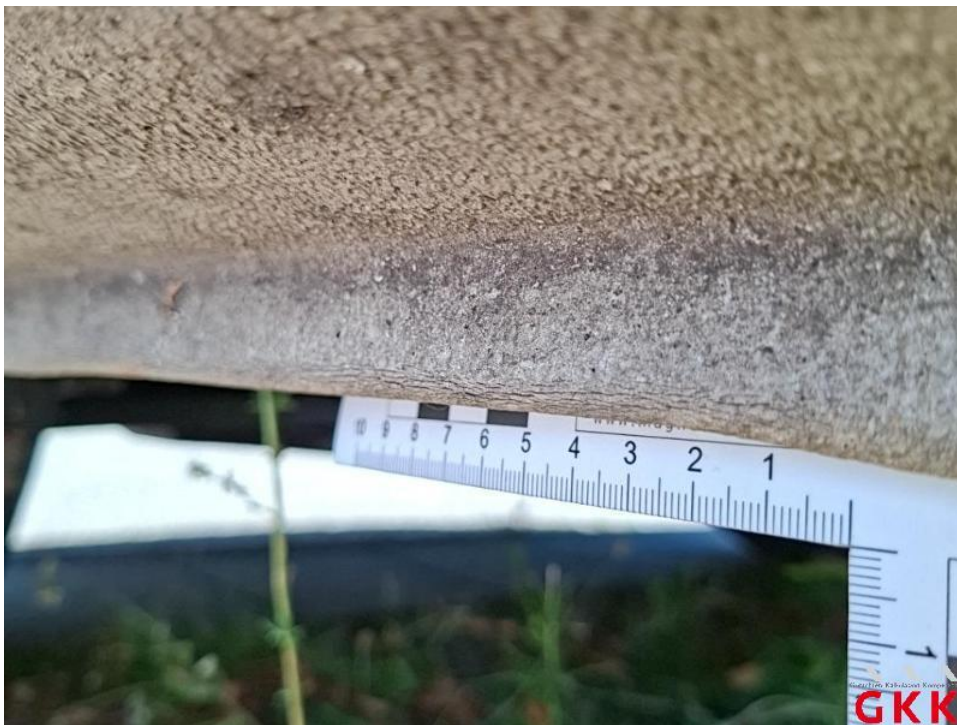
Schweller links, beschädigt (Bild 36, Bild 37, Bild 38)

Bild 36. Schweller links, beschädigt, instand setzen - lackieren

Bild 37. Schweller links, beschädigt, instand setzen - lackieren

Bild 38. Schweller links, beschädigt, instand setzen - lackieren

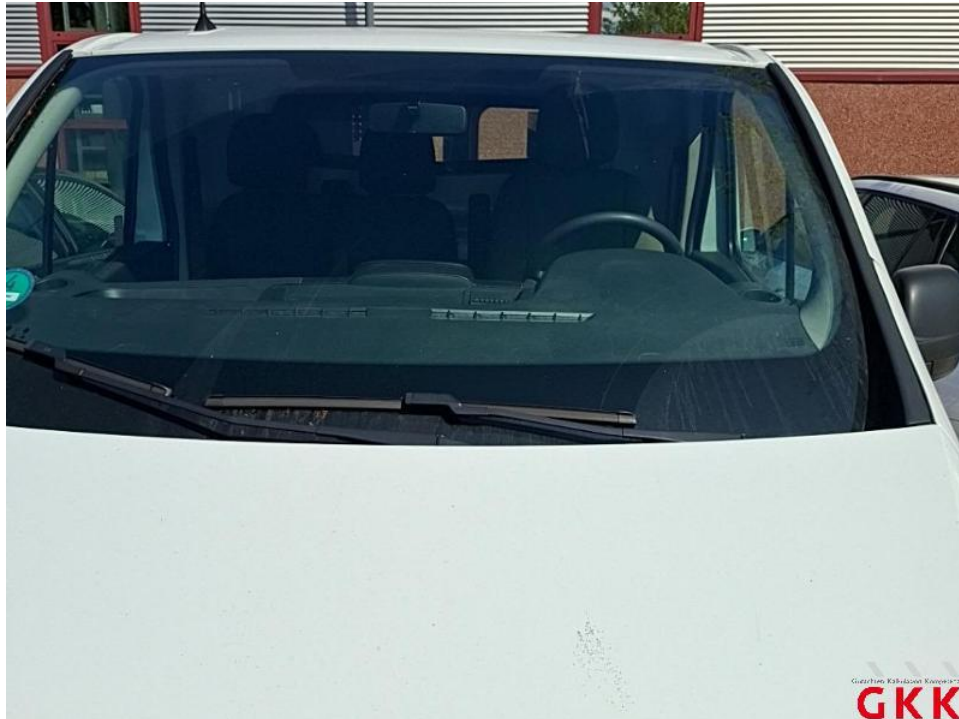
Frontscheibe, Steinschlag im Sichtfeld (Bild 39, Bild 40, Bild 41)

Bild 39. Frontscheibe, Steinschlag im Sichtfeld, ersetzen

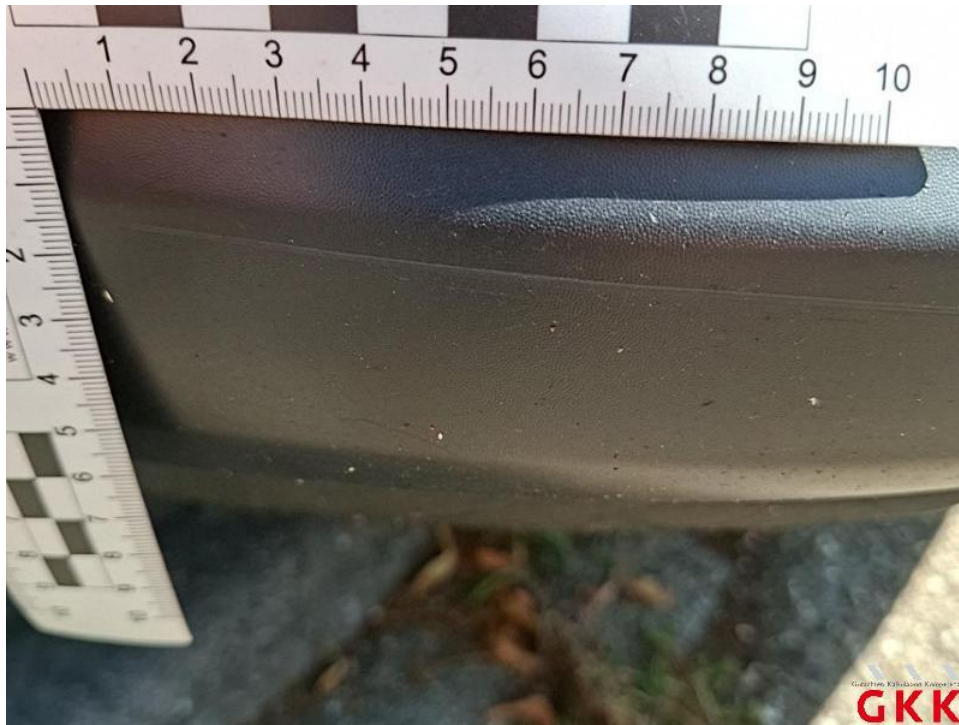
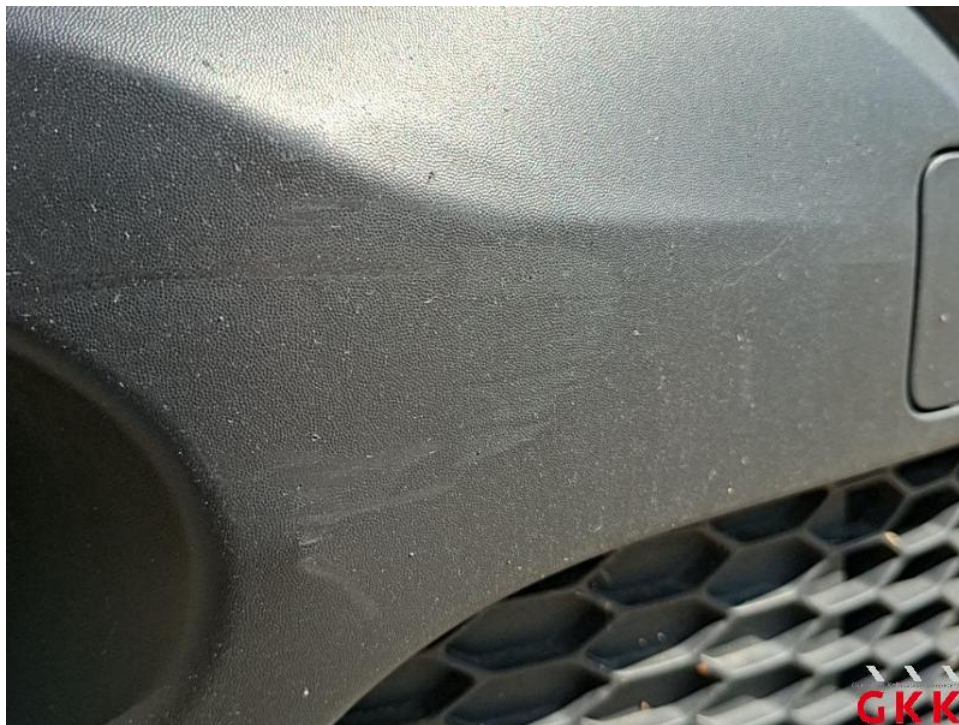
Stoßfänger vorne Verkleidung unterhalb -unlackiert-, verkratzt (Bild 42, Bild 43, Bild 44)

Bild 43. Stoßfänger vorne, Verkleidung unterhalb -unlackiert-, verkratzt, Smartrepair

Bild 44. Stoßfänger vorne, Verkleidung unterhalb -unlackiert-, verkratzt, Smartrepair

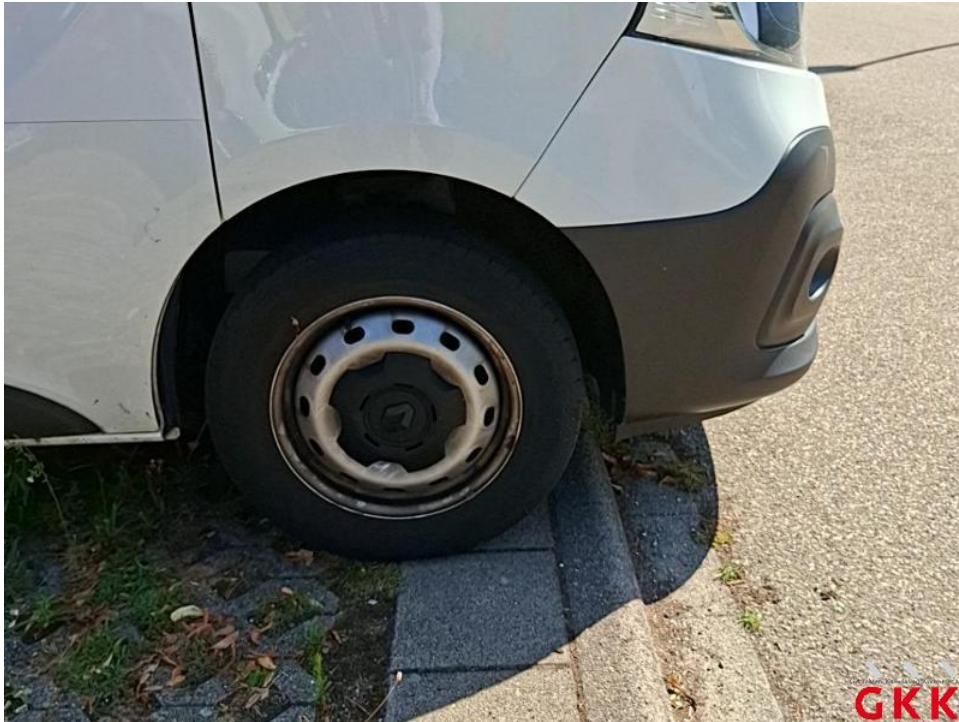
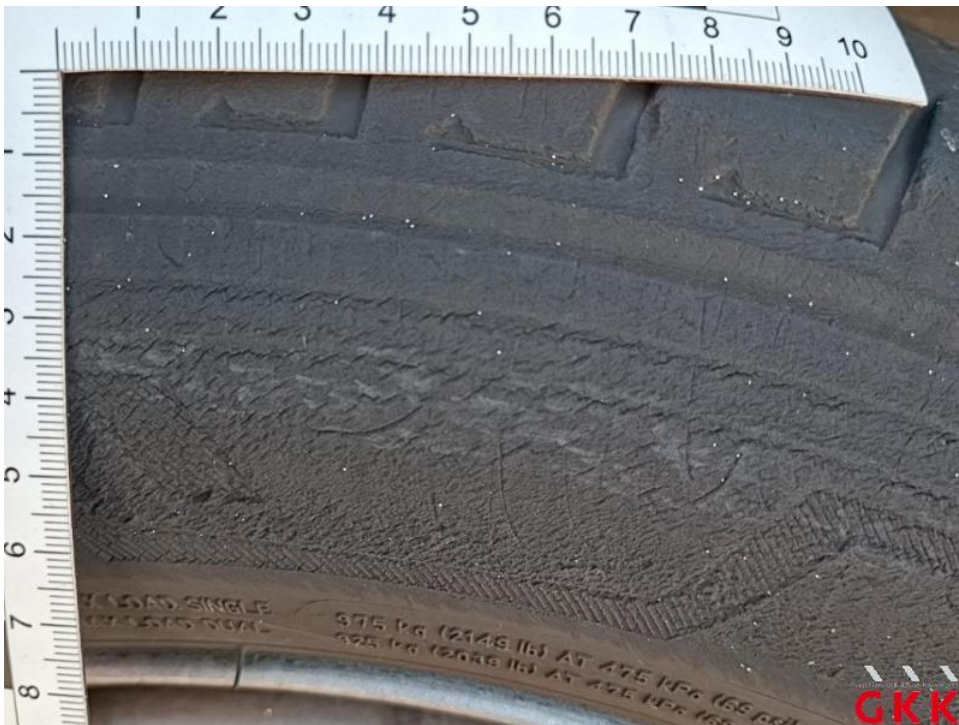
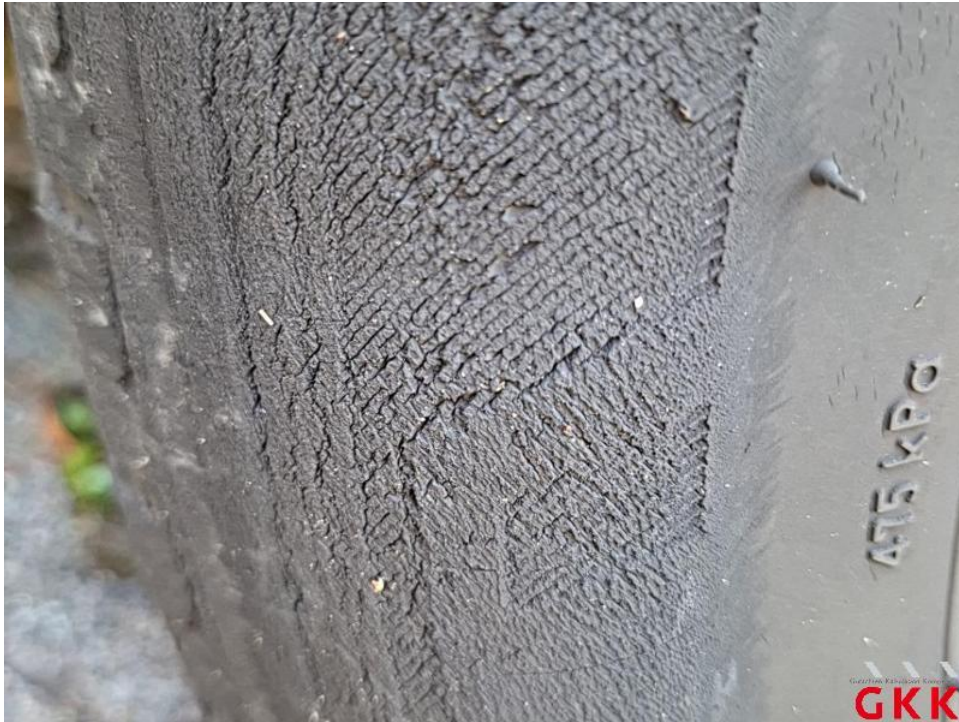
Reifen vorne rechts, beschädigt (Bild 45, Bild 46, Bild 47)

Bild 45. Reifen, vorne rechts, beschädigt, ersetzen

Bild 46. Reifen, vorne rechts, beschädigt, ersetzen

Bild 47. Reifen, vorne rechts, beschädigt, ersetzen
