## Zustandsbericht

| Besichtigungsdatum | 21.07.2026 |

| Kennzeichen | B-GF 1660 | Fzg.-Ident.-Nummer | VF1FL000566702790 |
| Typ | Trafic L1H1 2.0 dCi 120 Energy Komfort Kastenwagen | Fahrzeugart | Transporter |

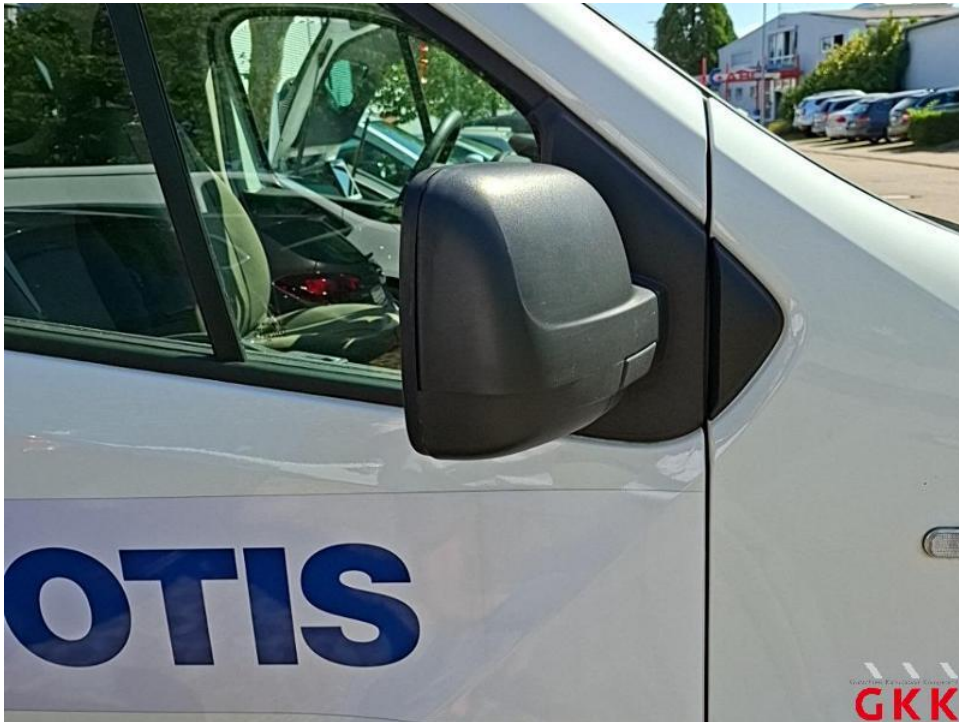
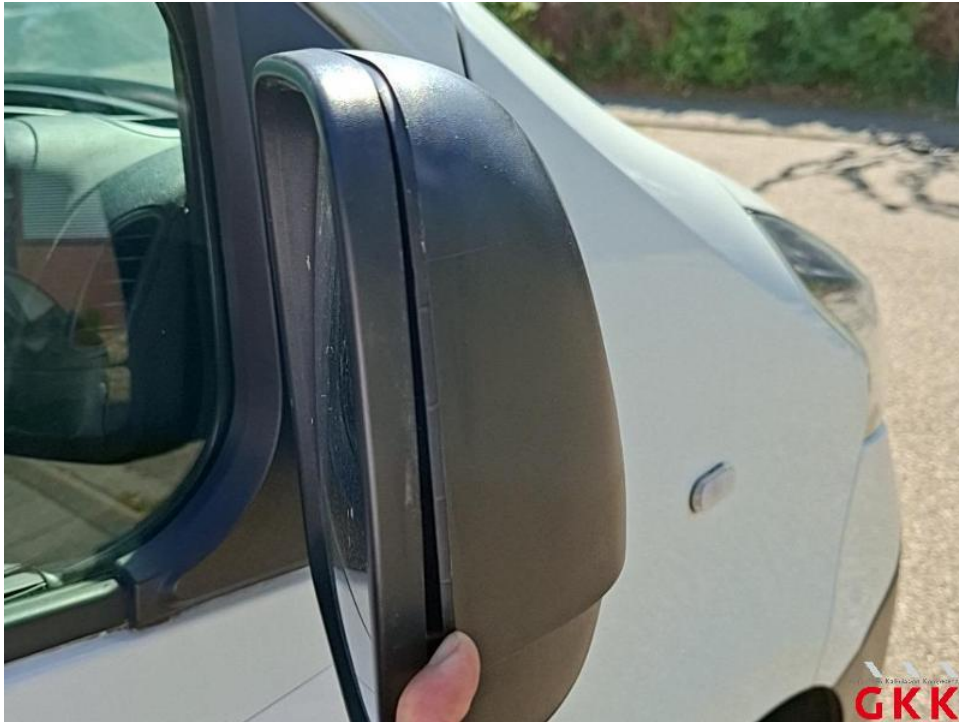
Spiegelgehäuse rechts Kappe -unlackiert-, beschädigt (Bild 48, Bild 49)

Bild 48. Spiegelgehäuse rechts, Kappe -unlackiert-, beschädigt, ersetzen

Bild 49. Spiegelgehäuse rechts, Kappe -unlackiert-, beschädigt, ersetzen

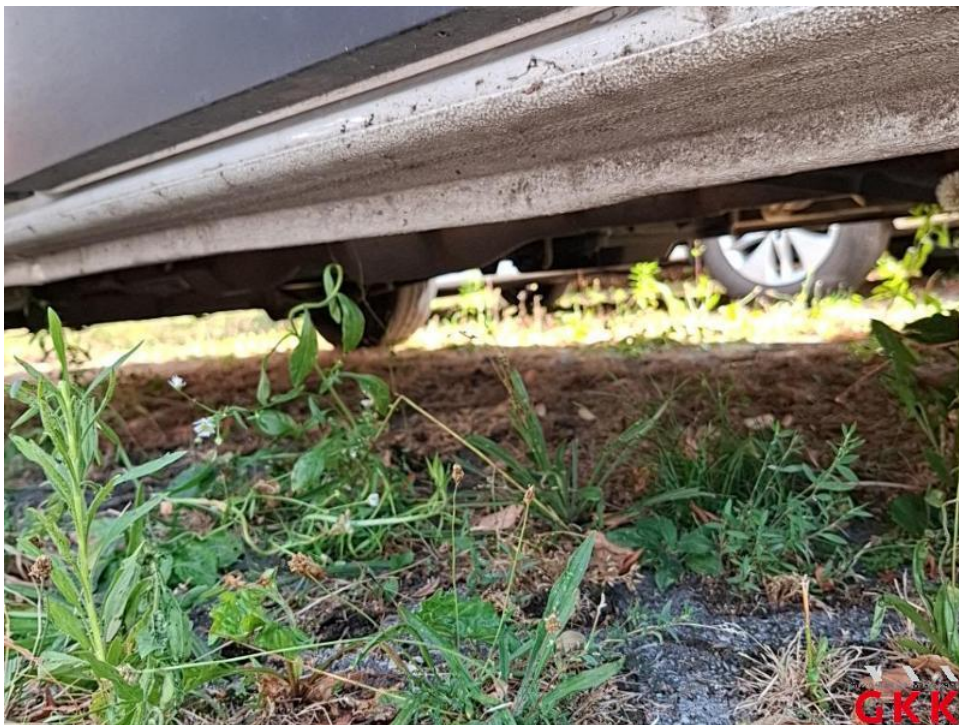
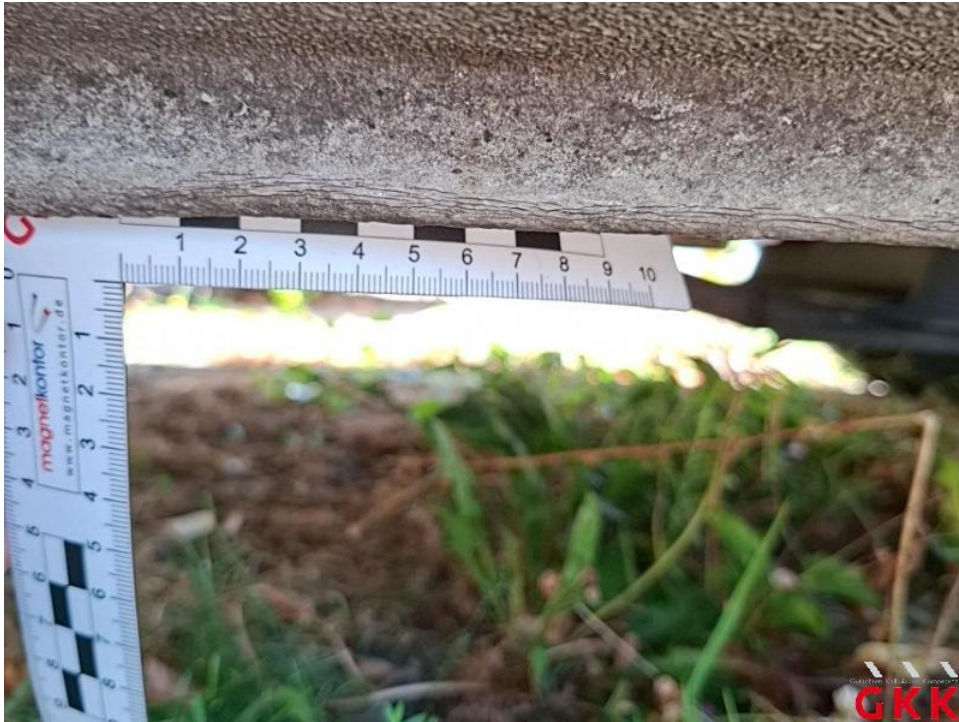
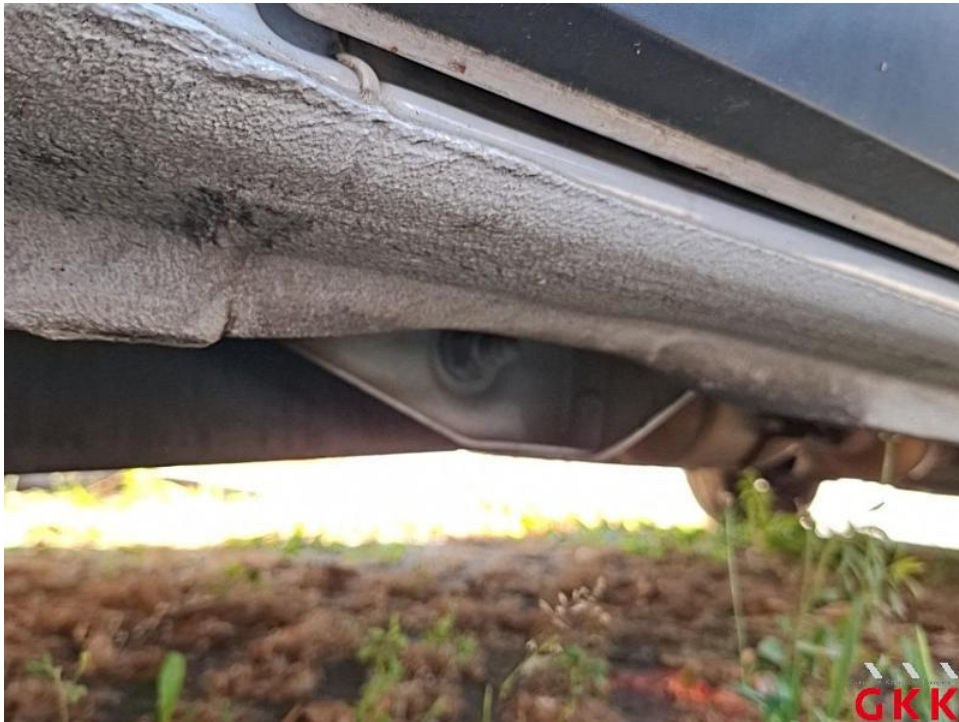
Schweller rechts, beschädigt (Bild 50, Bild 51, Bild 52)

Bild 50. Schweller rechts, beschädigt, instand setzen - lackieren

Bild 51. Schweller rechts, beschädigt, instand setzen - lackieren

Bild 52. Schweller rechts, beschädigt, instand setzen - lackieren

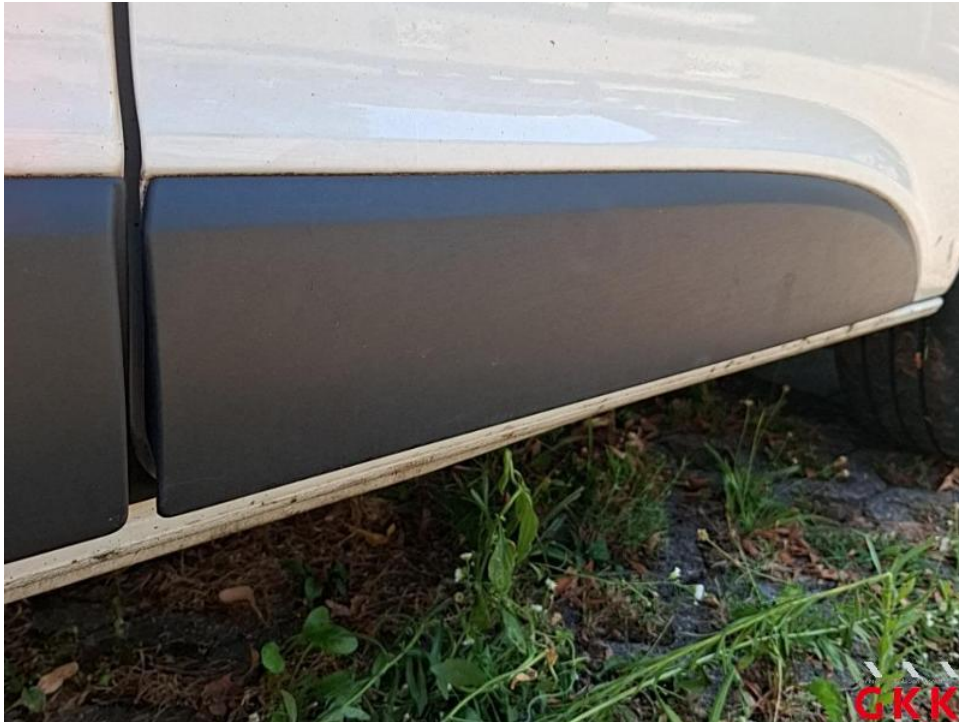
Tür vorne rechts Leiste -unten-, verkratzt (Bild 53, Bild 54)

Bild 53. Tür vorne rechts, Leiste -unten-, verkratzt, Smartrepair

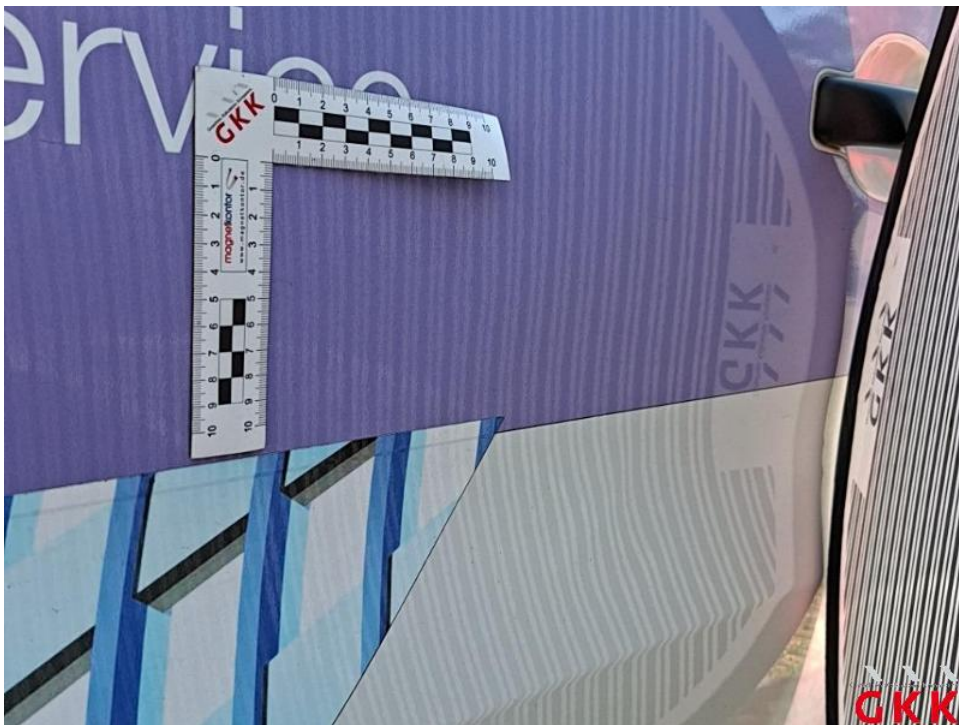
Schiebetür rechts, bis 3 Dellen / Bauteil (Bild 55, Bild 56, Bild 57)

Bild 56. Schiebetür rechts, bis 3 Dellen / Bauteil, kalt drücken

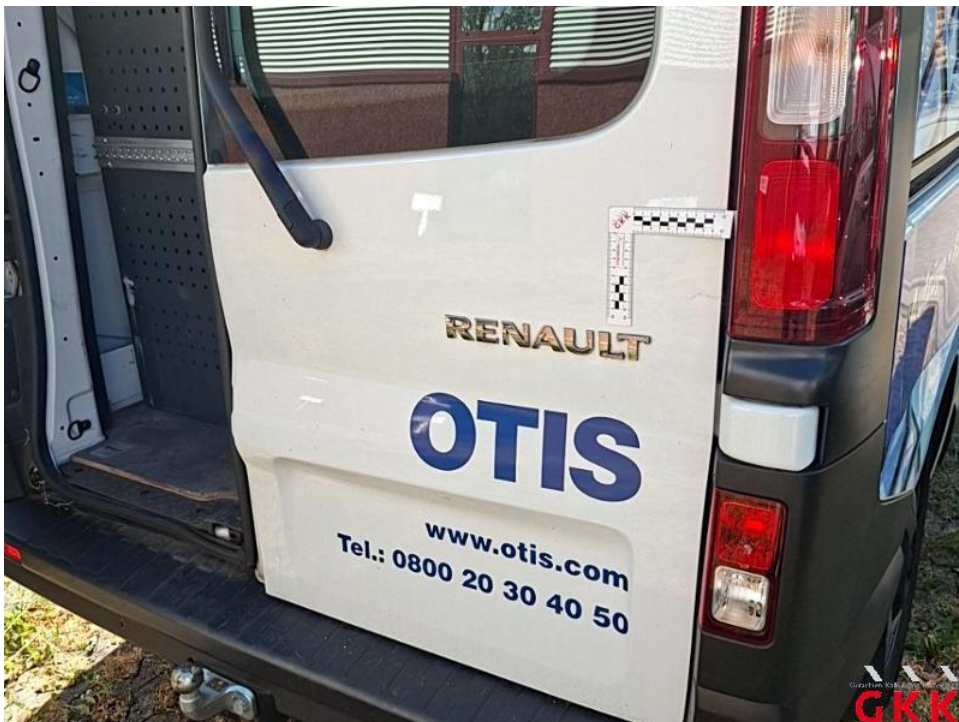
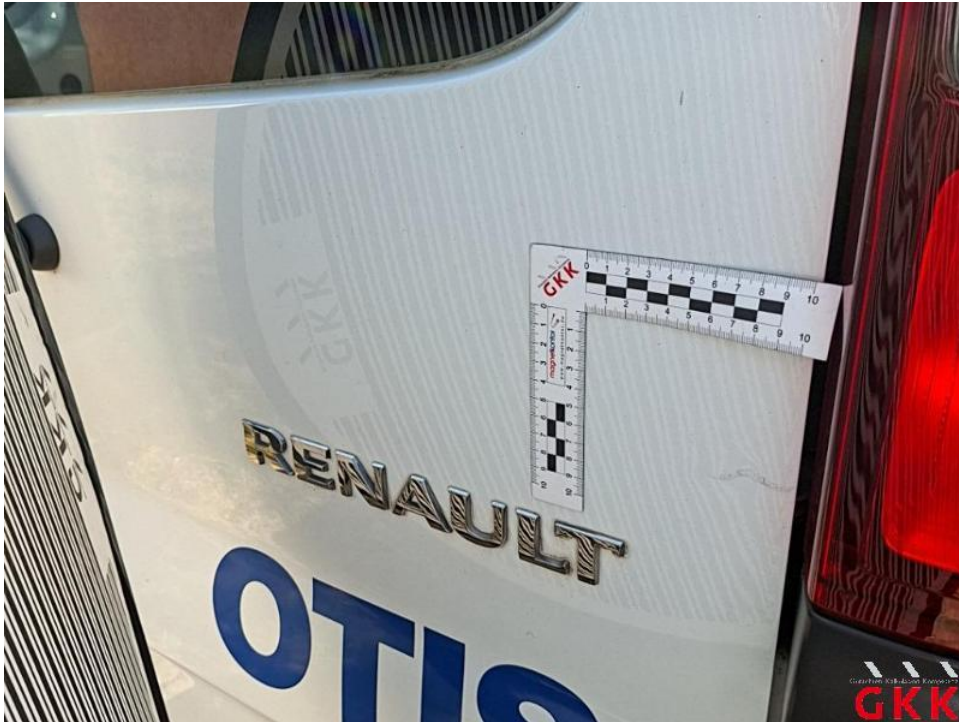
Hecktür rechts, beschädigt (Bild 58, Bild 59)

Bild 58. Hecktür rechts, beschädigt, instand setzen - lackieren

Bild 59. Hecktür rechts, beschädigt, instand setzen - lackieren

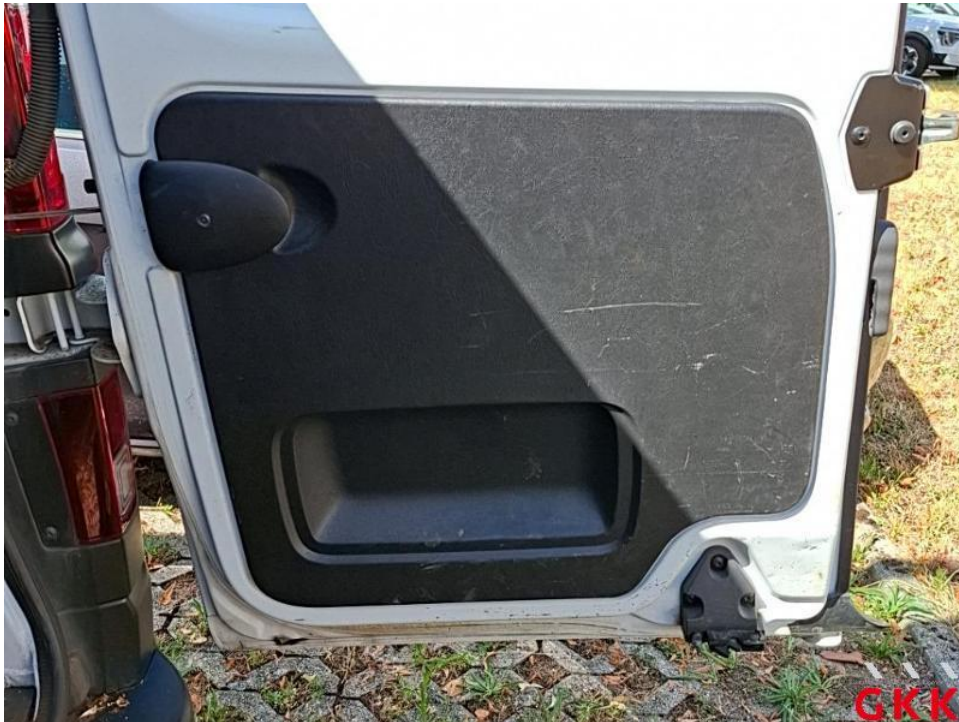
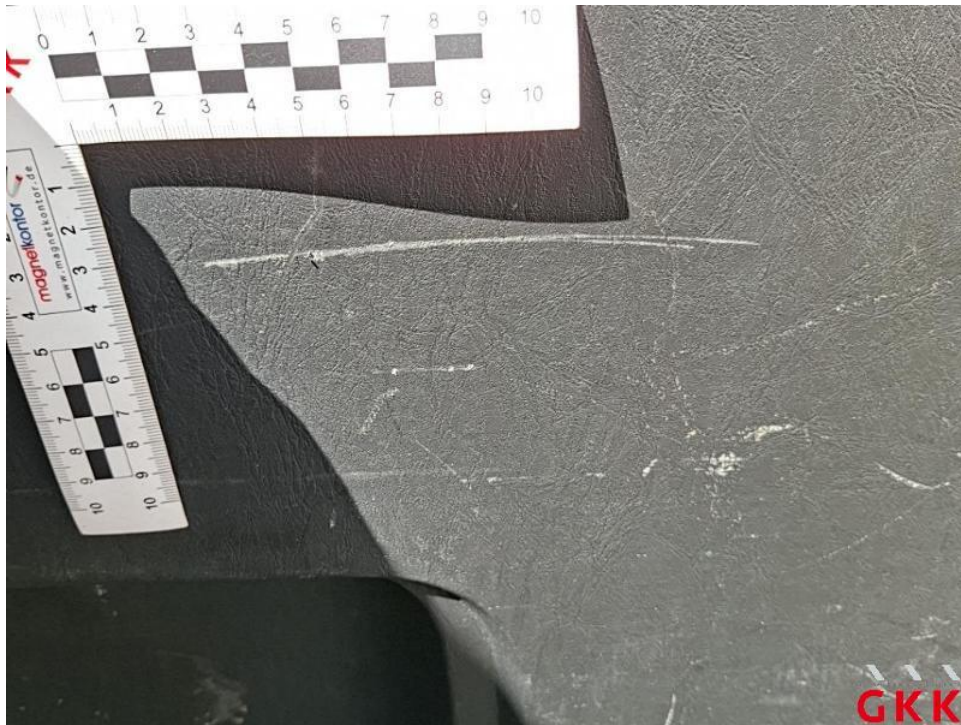
Hecktür rechts Innenverkleidung, verkratzt (Bild 60, Bild 61)

Bild 60. Hecktür rechts, Innenverkleidung, verkratzt, ersetzen

Bild 61. Hecktür rechts, Innenverkleidung, verkratzt, ersetzen

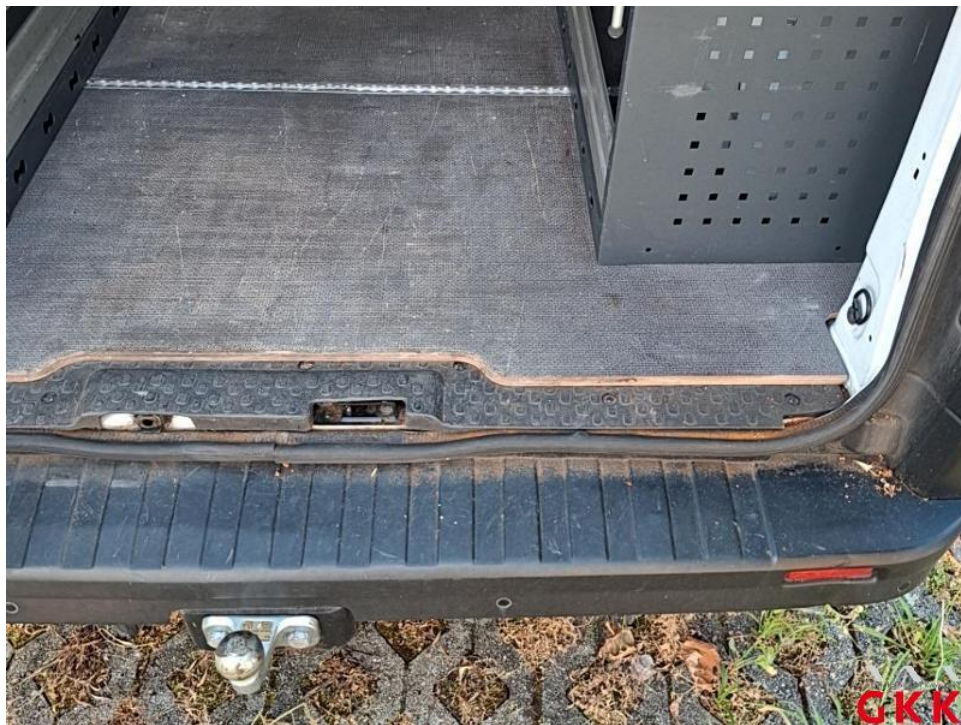
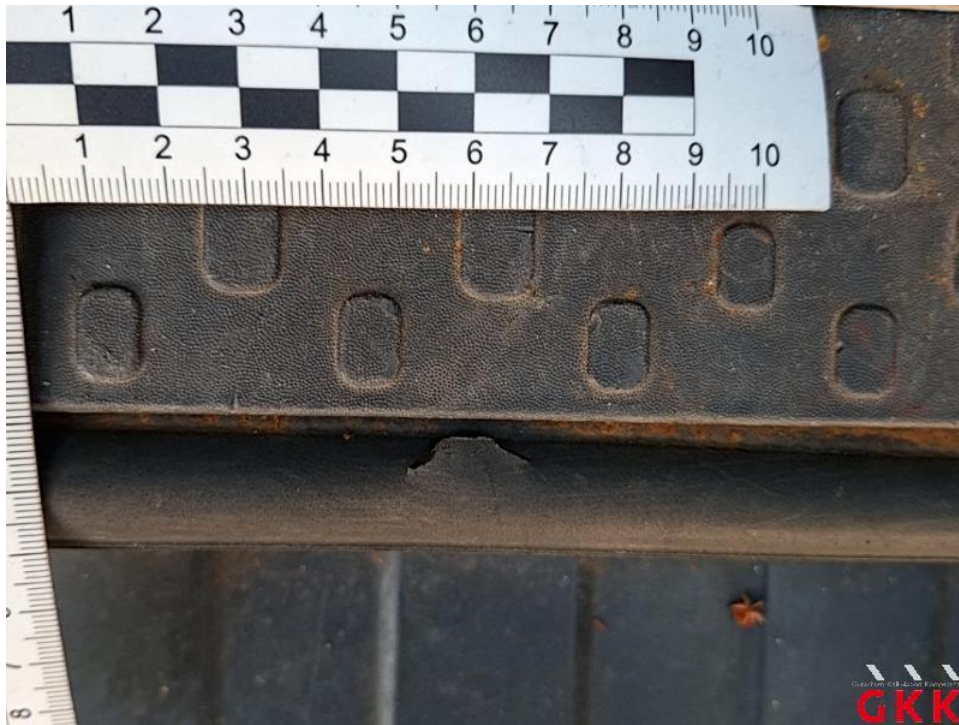
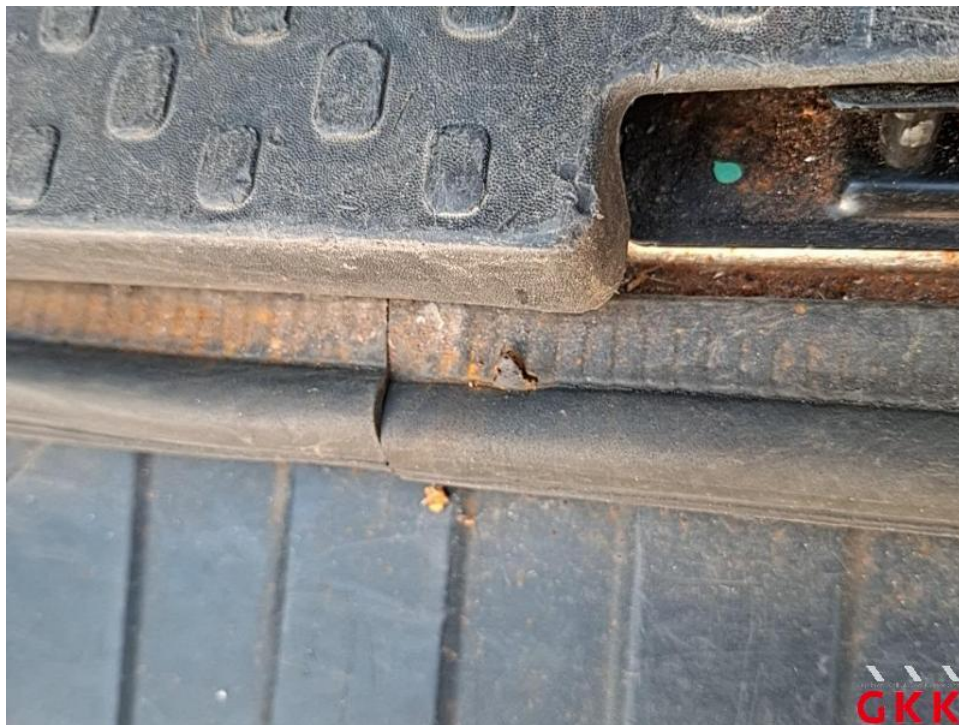
Laderaum Dichtung, beschädigt (Bild 62, Bild 63, Bild 64)

Bild 62. Laderaum, Dichtung, beschädigt, ersetzen

Bild 63. Laderaum, Dichtung, beschädigt, ersetzen

Bild 64. Laderaum, Dichtung, beschädigt, ersetzen

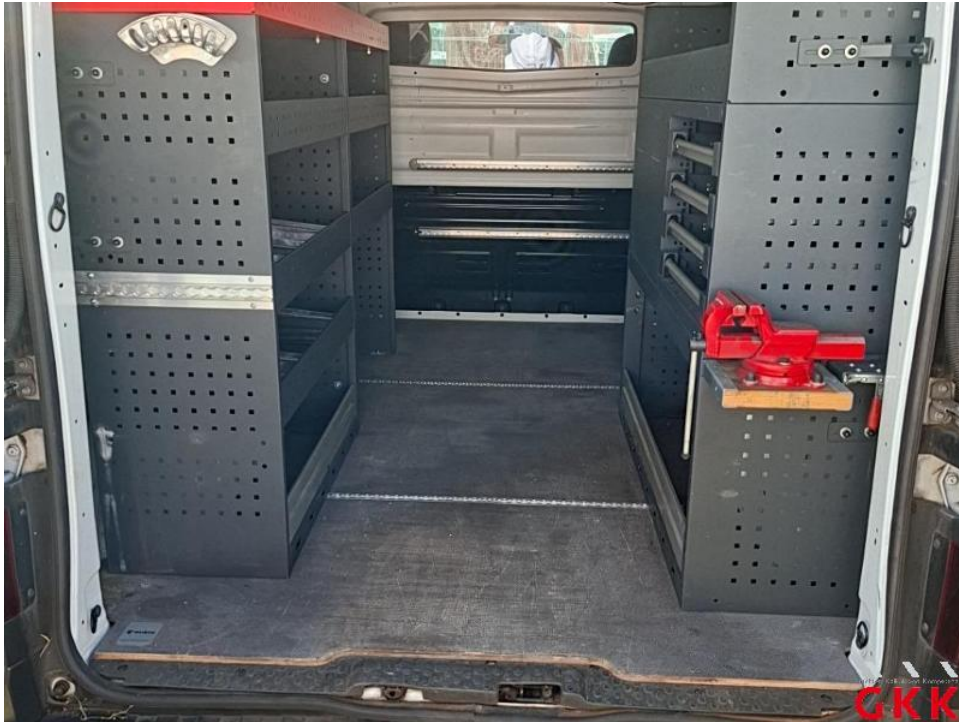
Laderaum, verkratzt (Bild 65, Bild 66, Bild 67)

Bild 65. Laderaum, verkratzt, Smartrepair

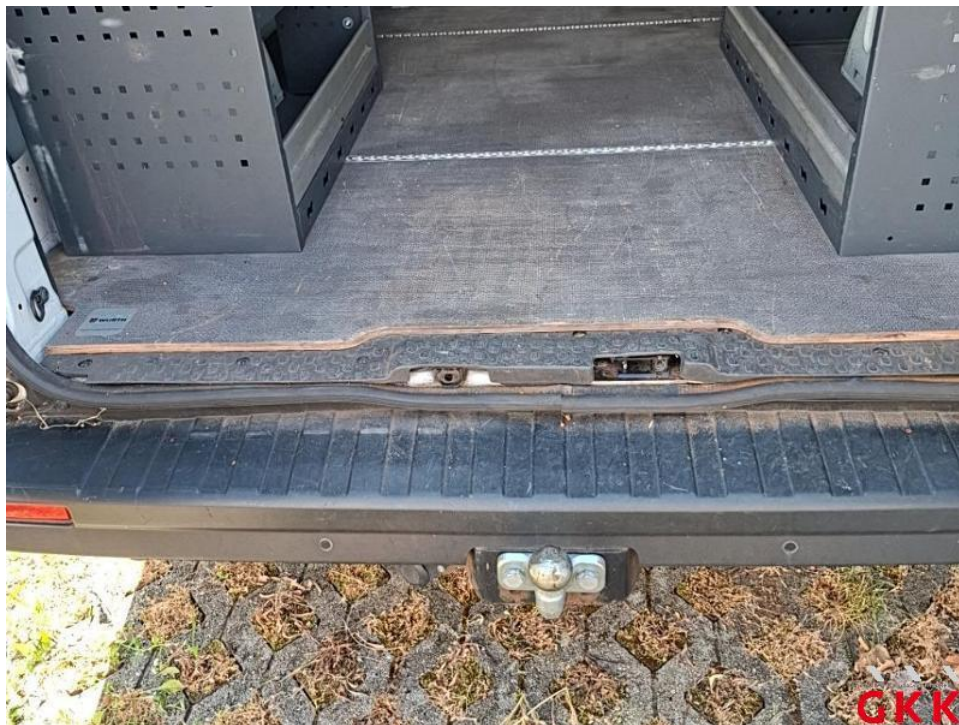
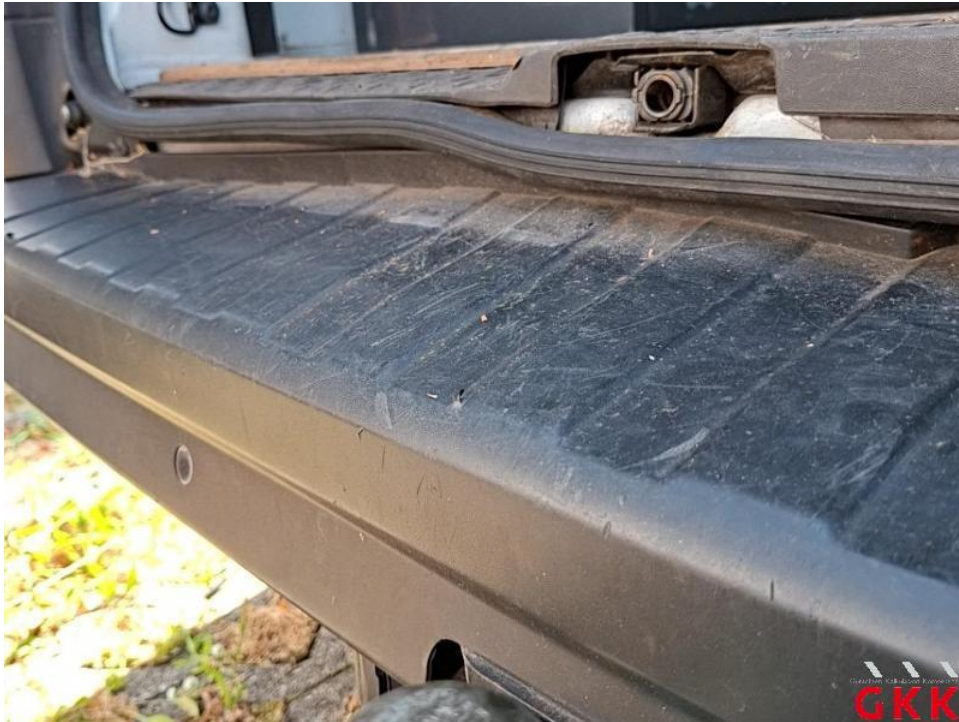
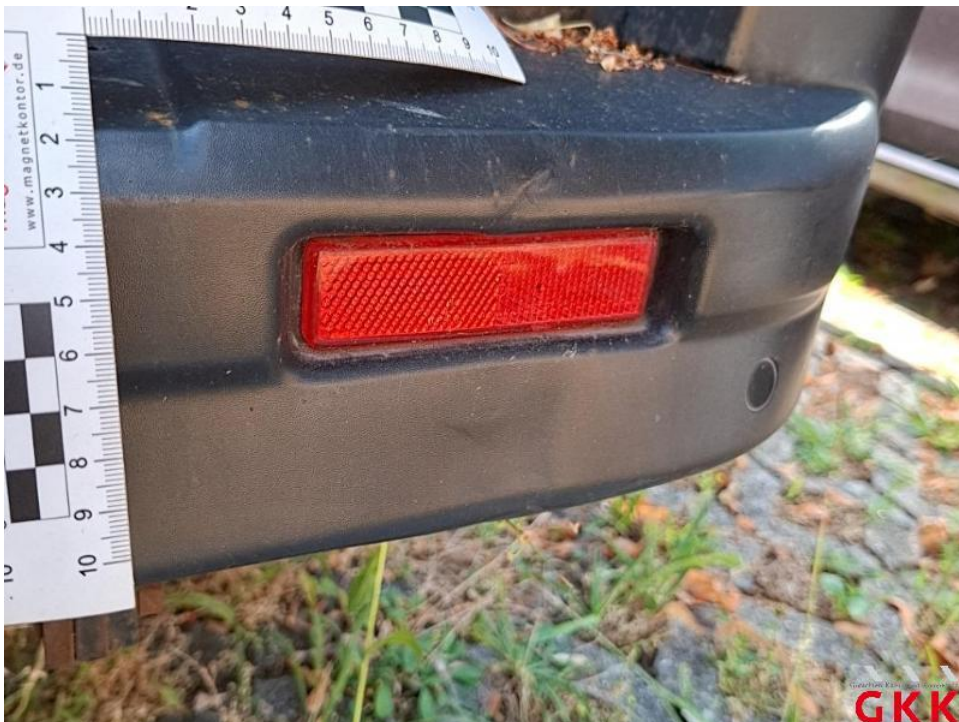
Stoßfänger hinten Verkleidung -unlackiert-, beschädigt (Bild 70, Bild 71, Bild 72)

Bild 70. Stoßfänger hinten, Verkleidung -unlackiert-, beschädigt, ersetzen

Bild 71. Stoßfänger hinten, Verkleidung -unlackiert-, beschädigt, ersetzen

Bild 72. Stoßfänger hinten, Verkleidung -unlackiert-, beschädigt, ersetzen

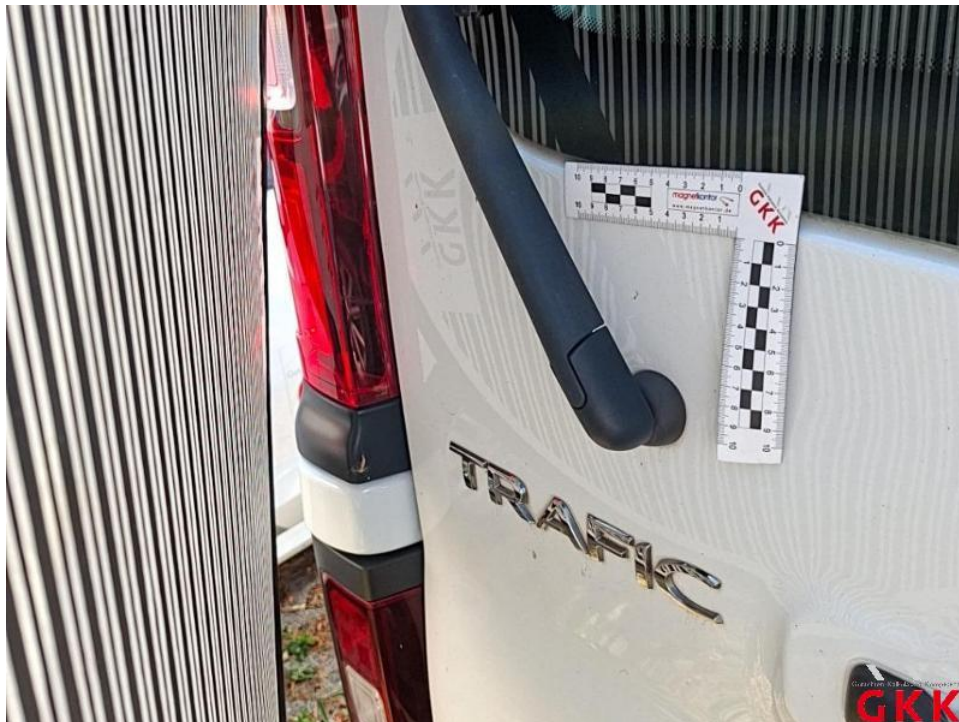
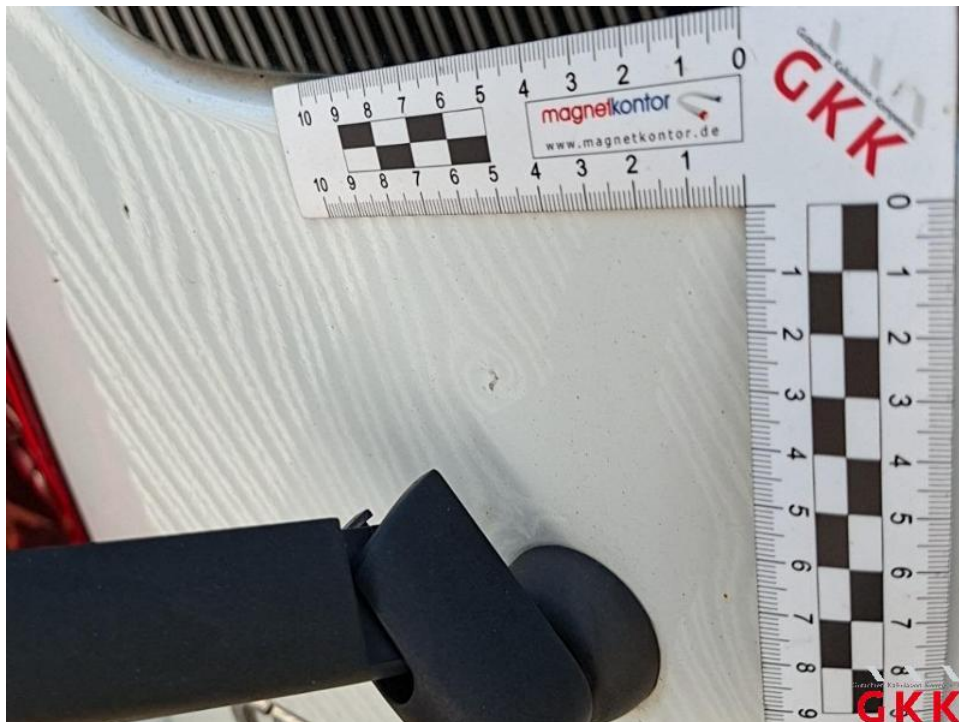
Hecktür links, beschädigt (Bild 73, Bild 74)

Bild 73. Hecktür links, beschädigt, instand setzen - lackieren

Bild 74. Hecktür links, beschädigt, instand setzen - lackieren

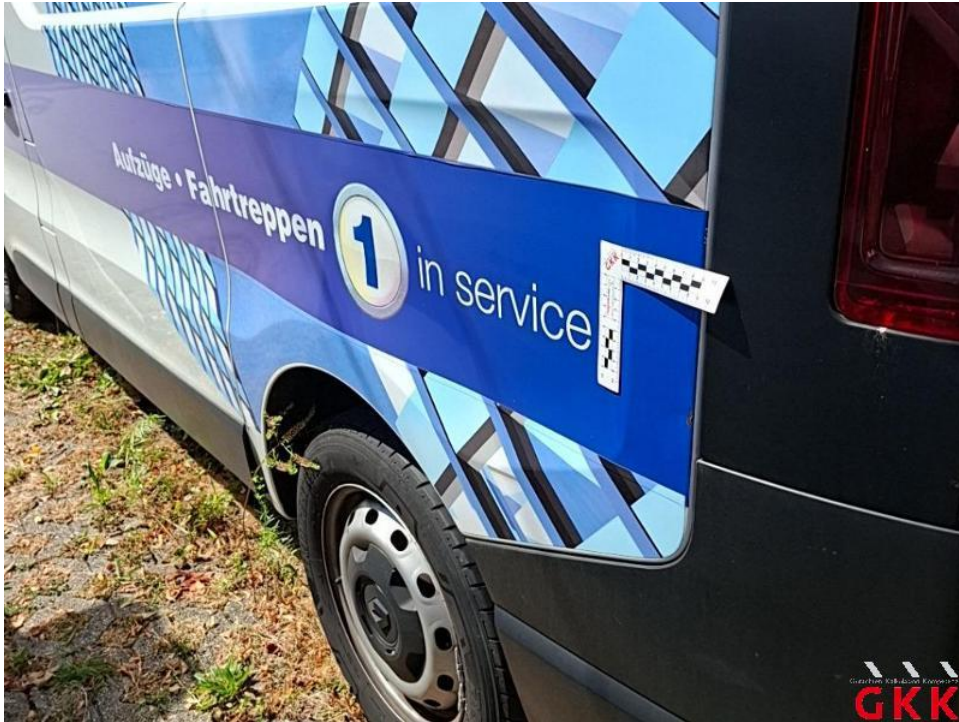
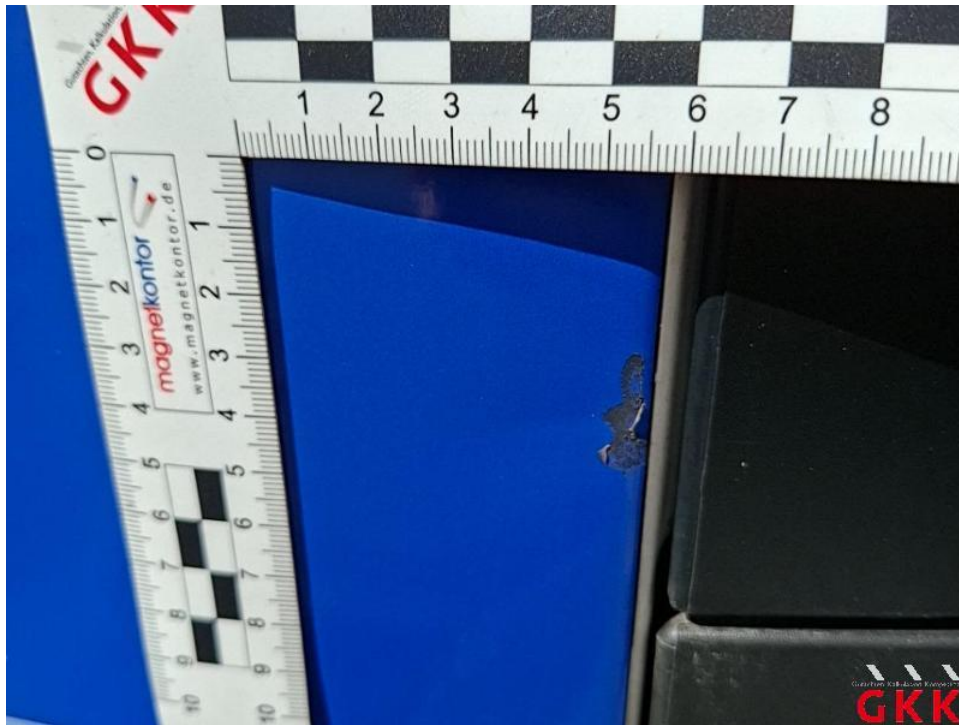
Seitenwand links, bis 3 Dellen / Bauteil (Bild 75, Bild 76, Bild 77)

Bild 75. Seitenwand links, bis 3 Dellen / Bauteil, kalt drücken

Bild 77. Seitenwand links, bis 3 Dellen / Bauteil, kalt drücken

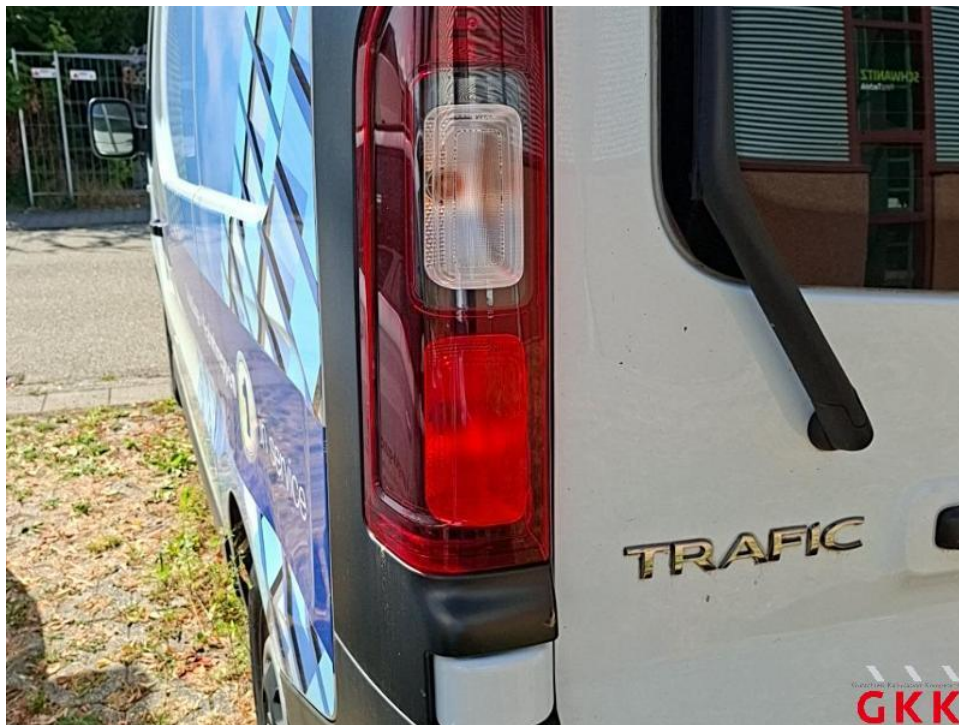
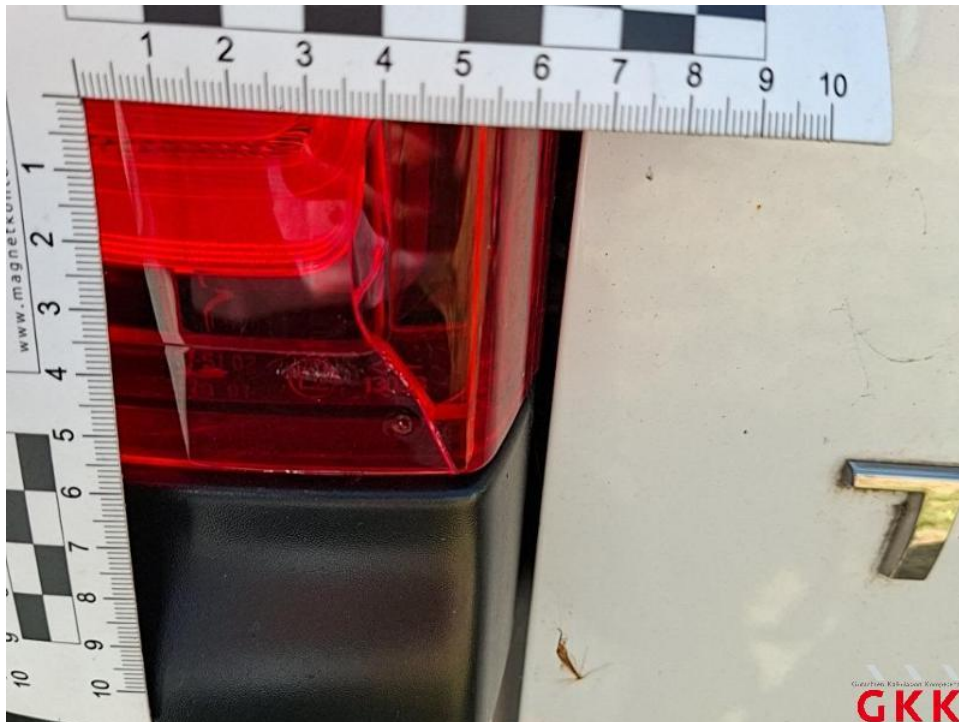
Rückleuchte links außen, beschädigt (Bild 78, Bild 79)

Bild 78. Rückleuchte links, außen, beschädigt, ersetzen

Bild 79. Rückleuchte links, außen, beschädigt, ersetzen

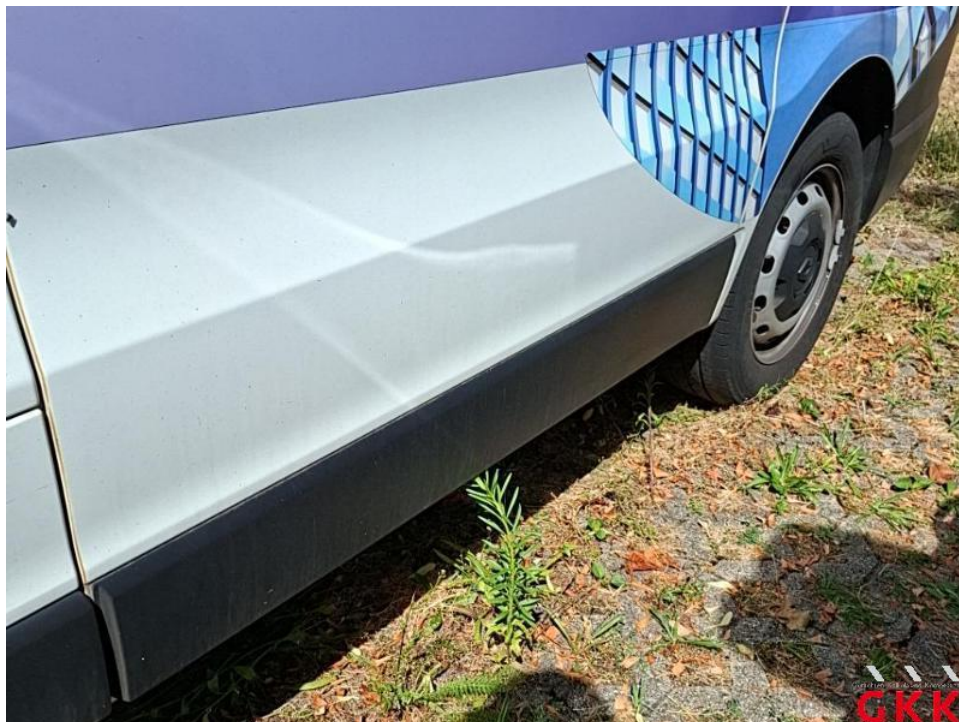
Seitenwand links Leiste -unten-, verkratzt (Bild 80, Bild 81, Bild 82)

Bild 80. Seitenwand links, Leiste -unten-, verkratzt, ersetzen

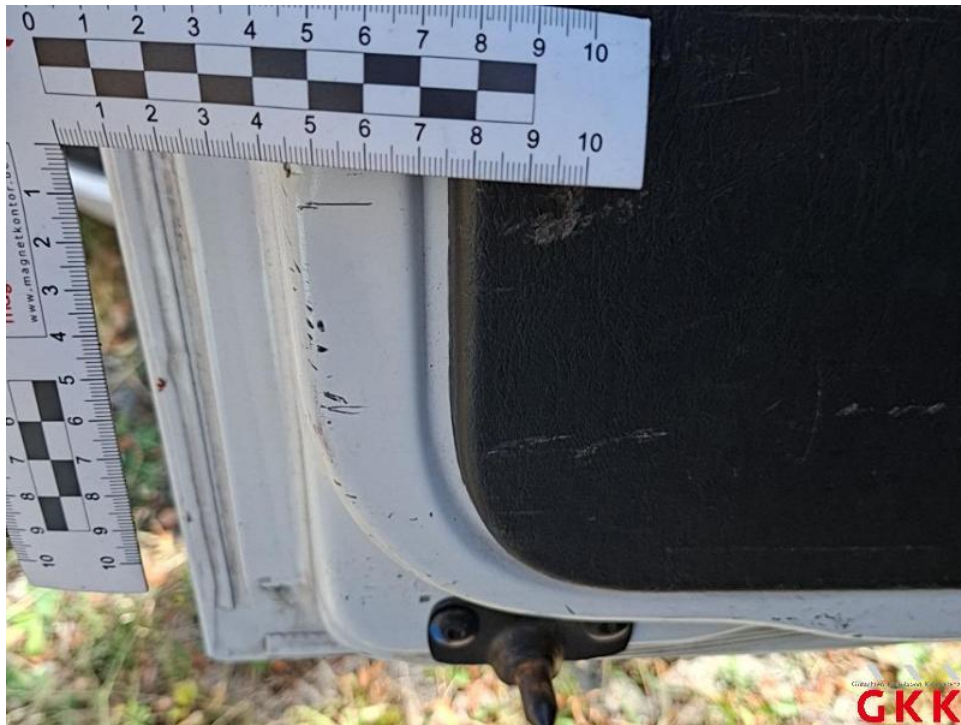
Hecktür links innen, verkratzt (Bild 83)

Bild 83. Hecktür links, innen, verkratzt, lackieren

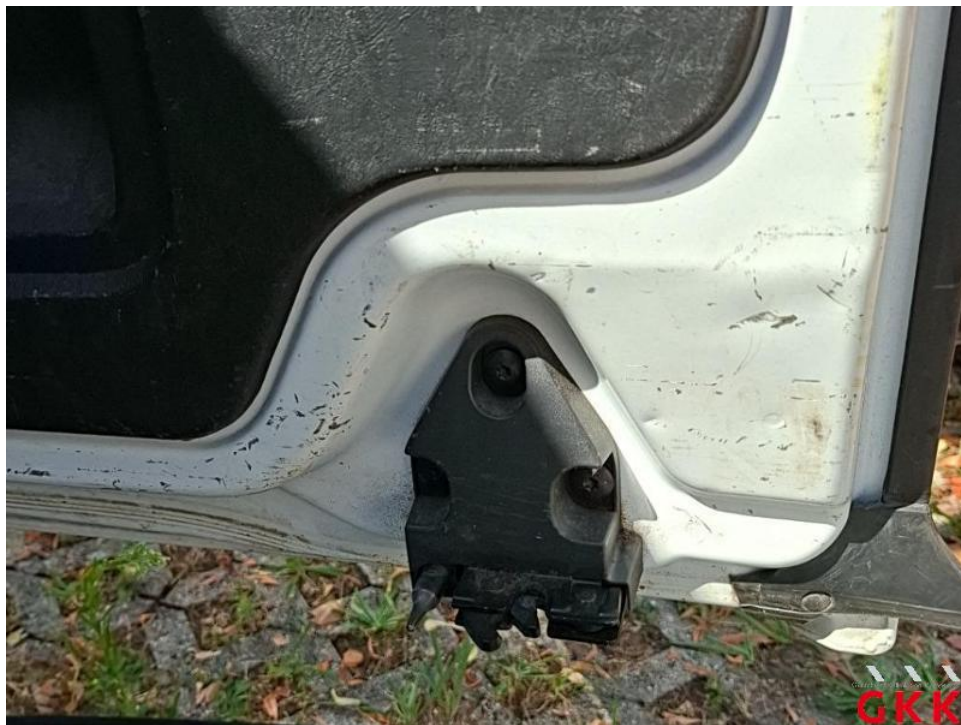
Hecktür rechts innen, beschädigt (Bild 84)

Bild 84. Hecktür rechts, innen, beschädigt, instand setzen - lackieren
