# Zustandsbericht

Protokollnummer: 45361003  
Auftrags-Nr / Referenz: 50432223\_1  
Besichtigungsdatum: 17.04.2026

Hersteller / Modell	Mazda MX-30 e-SKYACTIV EV ADVANTAGE		
Kennzeichen	NE-SI 109E	Fahrgestellnummer	JMZDR1WBJ00203435
Erstzulassung	12.01.2023	Laufleistung (abgelesen)	22.434 km
HSN/TSN	7118 / All 00008	Kraftstoffart / Zylinder	Elektro / 0
Fahrzeugart	Geländewagen	Antriebsart	Frontantrieb
Schadstoffklasse	2017/1151;WLTP;reine Elektrofz	Getriebe / Anzahl Gänge	Automatik
Farbe	Ceramic Metallic	Besichtigungszustand	ausreichend
Leistung / Hubraum	81 kW / 0 ccm	Nächste HU	01/2028
Wartungsheft / Nachweis	digitaler Nachweis / vollständig	Restlauf bis Service	18.848 km
Letzte Wartung	01/2026 bei 21.196 km	Polsterart	Stoff/Leder Kombination
Vorschaden	Keine Feststellbar	Polsterfarbe	Schwarz-Braun
Nachlackierung	Feststellbar	zul. Gesamtgewicht	2.119 kg
Dokumente	ZB   vorhanden	Anzahl Halter	unbekannt
Schlüssel soll/ist	2/2	Anzahl Sitze / Türen	5 / 5
Vertragsnummer	50432223_1	Re-Import

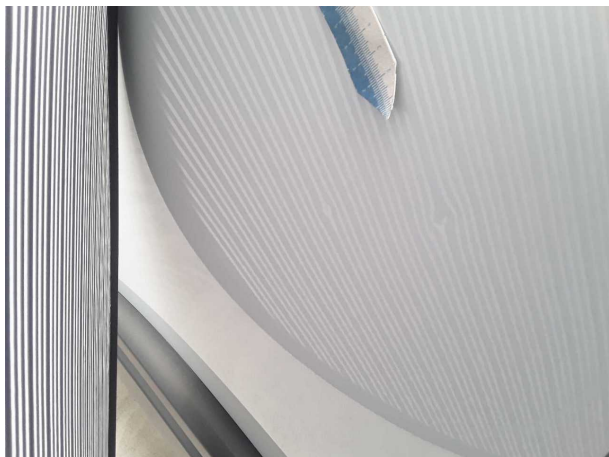
Nr.	Bauteilgruppe	Beschreibung
1	Tür hinten rechts	Tür - Delle(n) - sanft instandsetzen

**Beschädigung #1:** Tür hinten rechts: Tür - Delle(n) - sanft instandsetzen

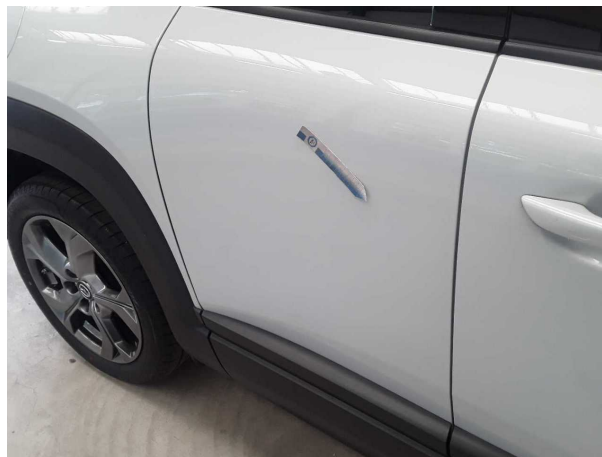
**Beschädigung #1:** Tür hinten rechts: Tür - Delle(n) - sanft instandsetzen

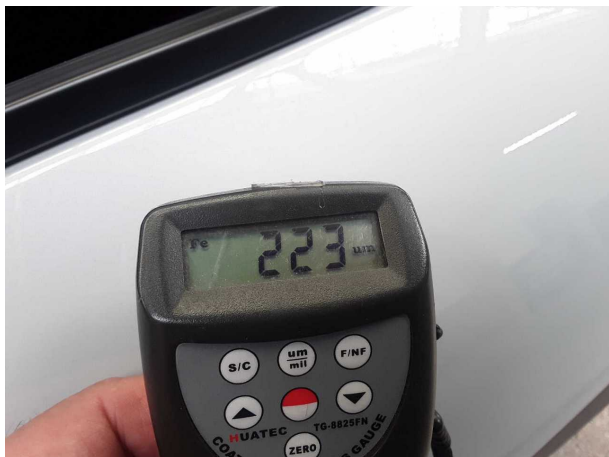
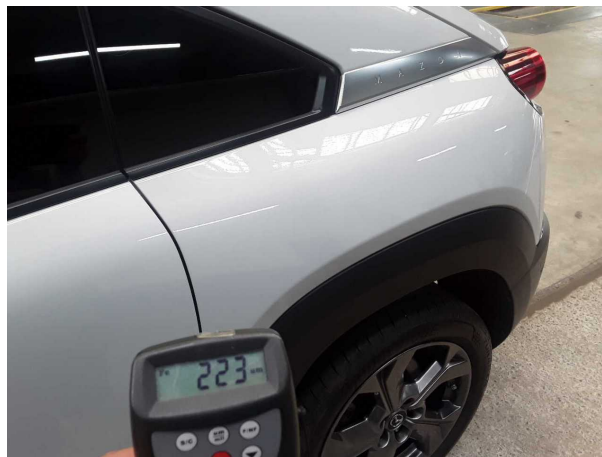
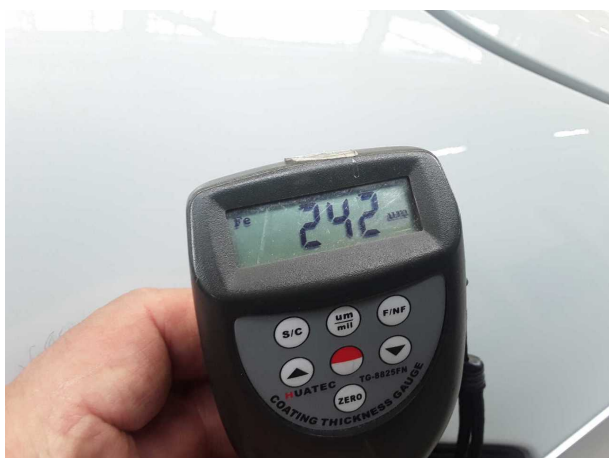
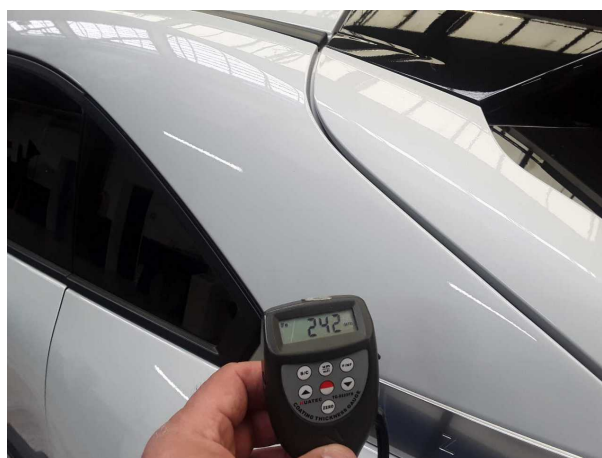
Nr.	Ort	Wertminderung
1	Dachholm links, Seitenwand links, fachgerecht ausgeführt, Reparaturrechnung nicht vorhanden

Nachlackierung 1: Dachholm links, Seitenwand links
