## Vehicle details

## Zustandsbericht

**TÜV SÜD Auto Service GmbH**  
Römeräcker 1  
76351 Linkenheim - Hochstetten

Inspection date: 28 Jul 2026  
**Protocol number: 46759269**  
Delivery date: 28 Jul 2026

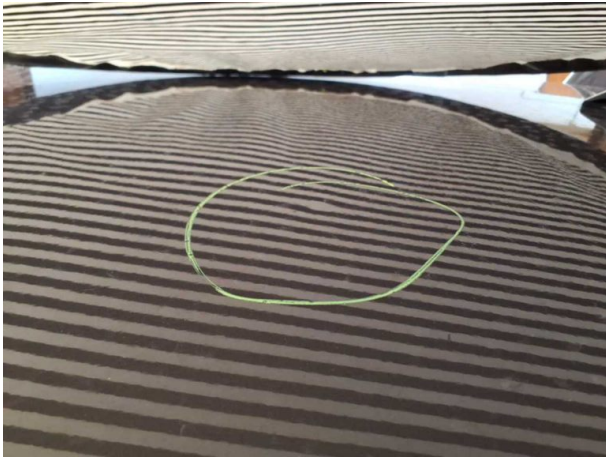
| No. | Component group | Description |
|---|---|---|
| 2 | Roof | Roof - dent(s) - Smooth repair work |

**Damage #2:** Roof: Roof - dent(s) - Smooth repair work

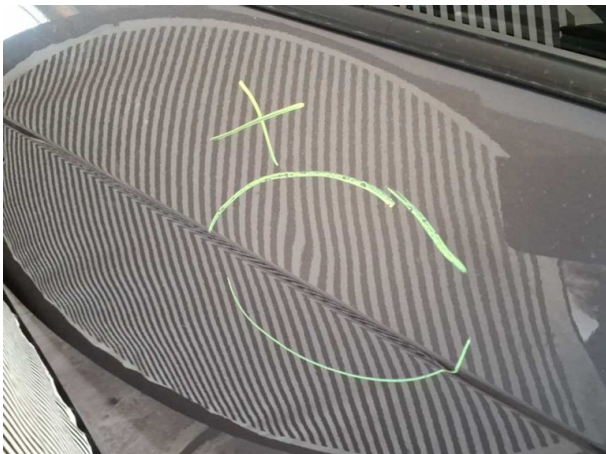
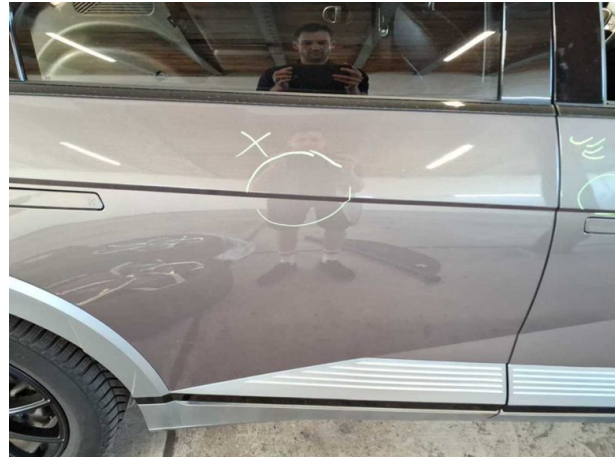
| No. | Component group | Description |
|---|---|---|
| 3 | Door - rear right side | Door - dent(s) - Smooth repair work |

**Damage #3:** Door - rear right side: Door - dent(s) - Smooth repair work

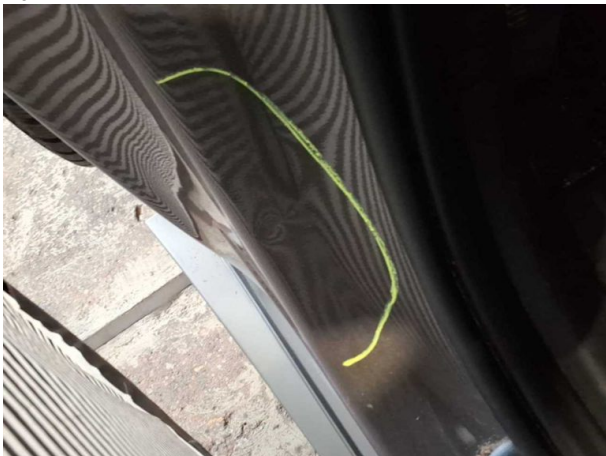
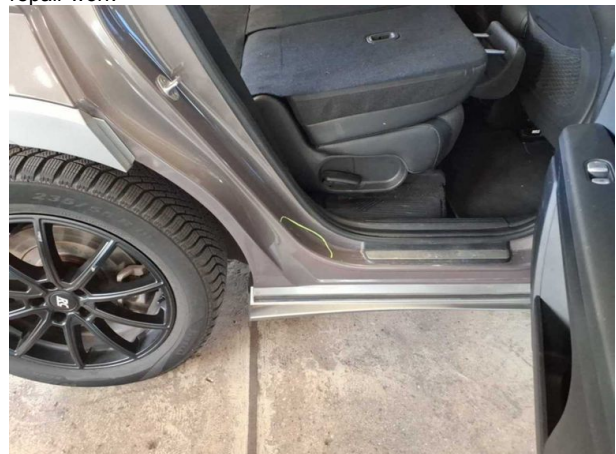
| No. | Component group | Description |
|---|---|---|
| 4 | Side panel - rear right side | Sill - dent(s) - Smooth repair work |

**Damage #4:** Side panel - rear right side: Sill - dent(s) - Smooth repair work

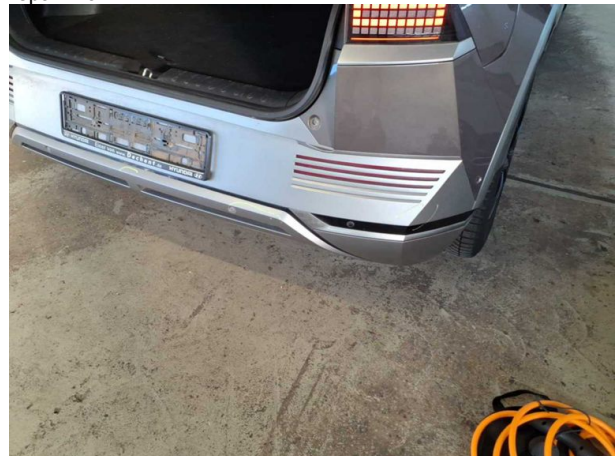
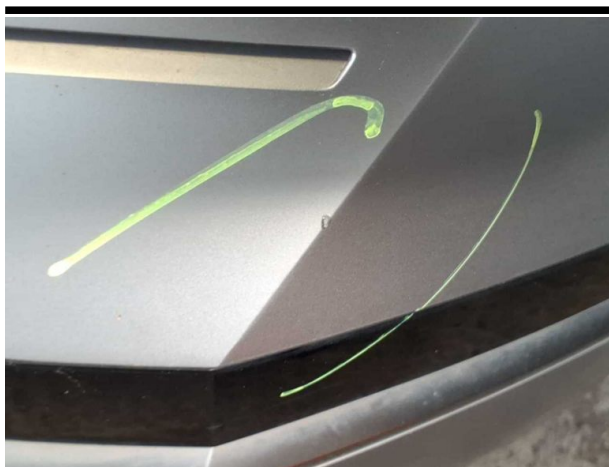
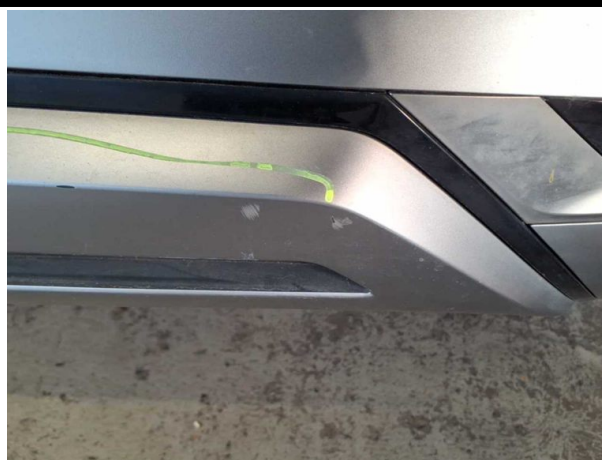
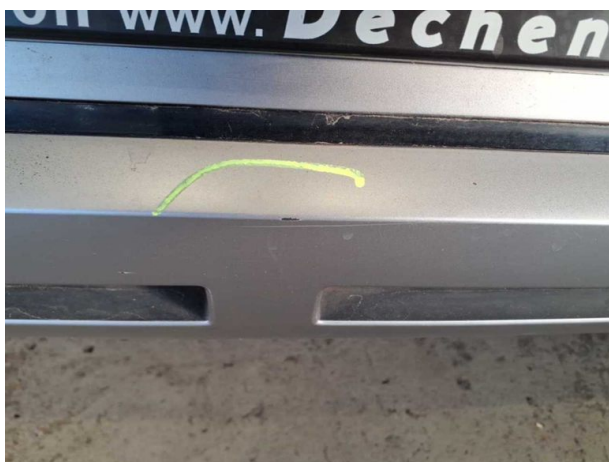
| No. | Component group | Description |
|---|---|---|
| 5 | Rear bumper | Spoiler - Scratched - Loss in value |

**Damage #5:** Rear bumper: Spoiler - Scratched - Loss in value

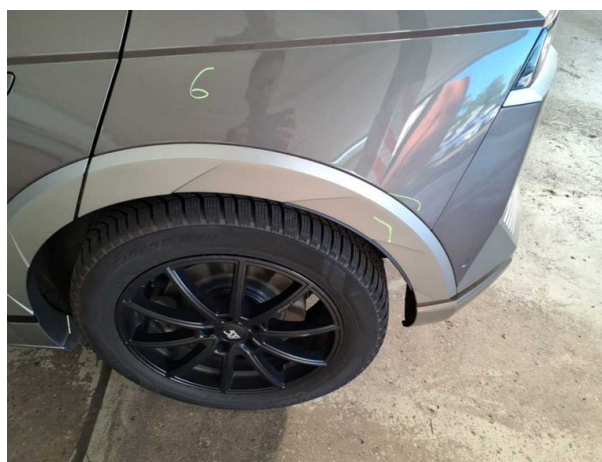
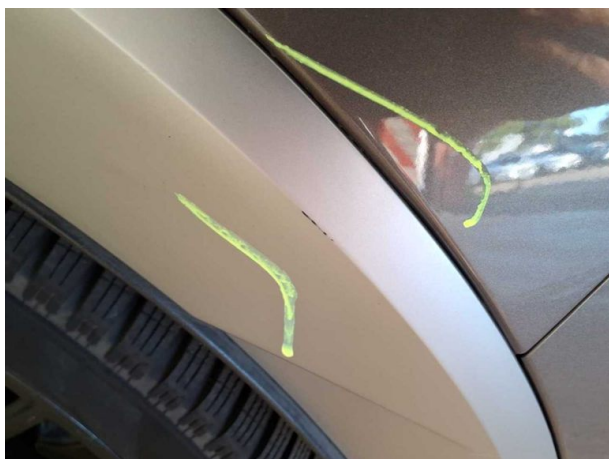
| No. | Component group | Description |
|---|---|---|
| 6 | Side panel - rear left side | Wheel well extension - Scratched - Loss in value |

**Damage #6:** Side panel - rear left side: Wheel well extension - Scratched - Loss in value

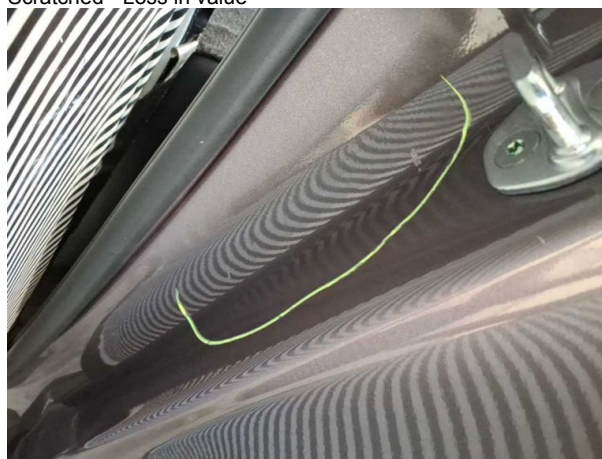
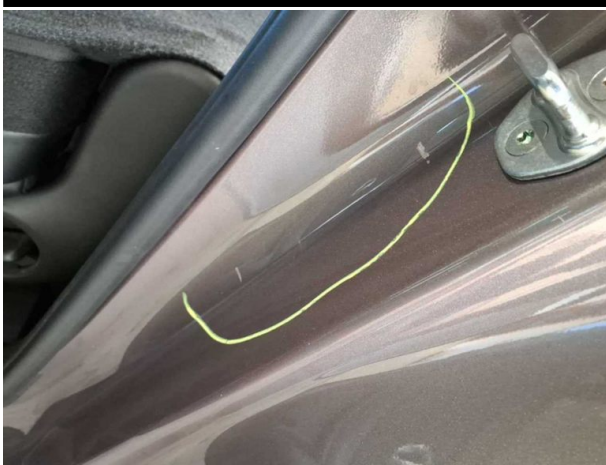
| No. | Component group | Description |
|---|---|---|
| 7 | Side panel - rear left side | Sill - Scratched - Smart repair |

**Damage #7:** Side panel - rear left side: Sill - Scratched - Smart repair

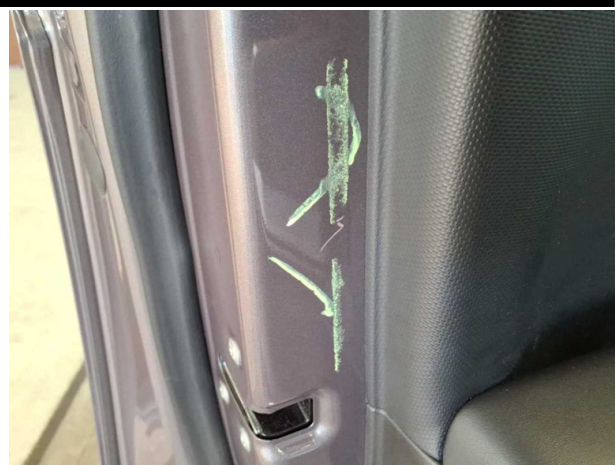
| No. | Component group | Description |
|---|---|---|
| 8 | Door - front left side | Door - Scratched - Smart repair |

**Damage #8:** Door - front left side: Door - Scratched - Smart repair

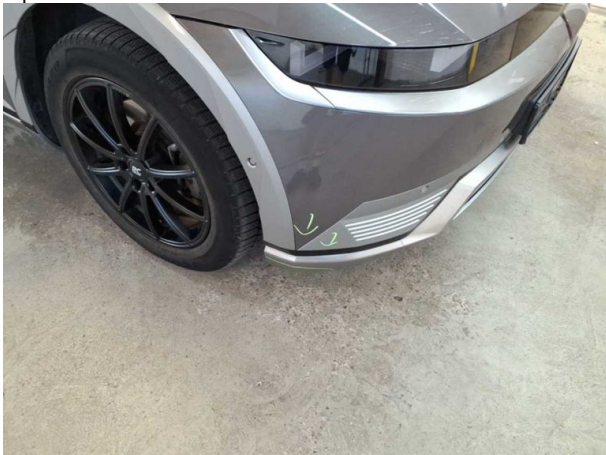
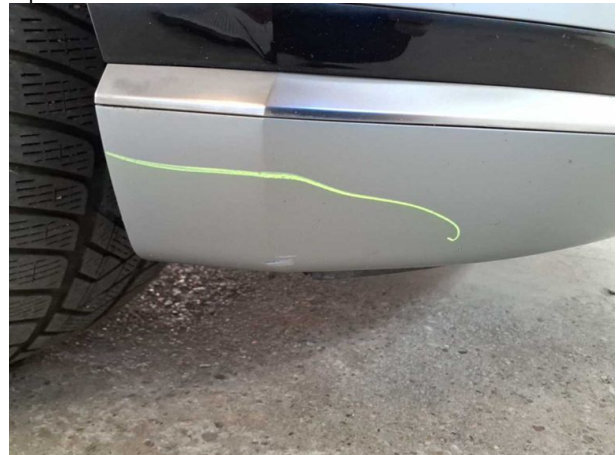
| No. | Component group | Description |
|---|---|---|
| 9 | Front bumper | Spoiler - Scratched - Loss in value |

**Damage #9:** Front bumper: Spoiler - Scratched - Loss in value

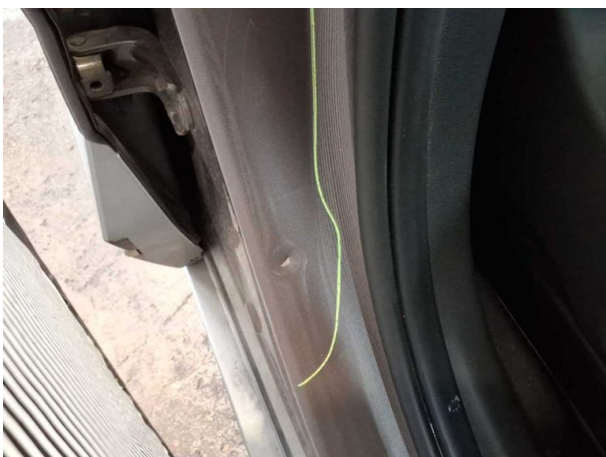
| No. | Component group | Description |
|---|---|---|
| 10 | Sill - right side | Sill - Dent / paintcoat damage - Smart repair |

**Damage #10:** Sill - right side: Sill - Dent / paintcoat damage - Smart repair

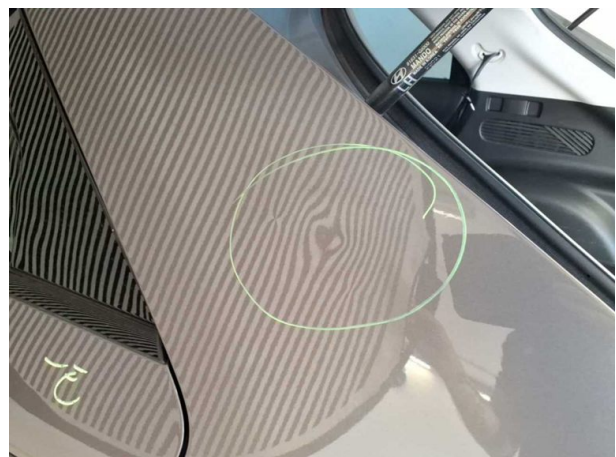
| No. | Component group | Description |
|---|---|---|
| 11 | Side panel - rear left side | Side panel - dent(s) - Smooth repair work |

**Damage #11:** Side panel - rear left side: Side panel - dent(s) - Smooth repair work

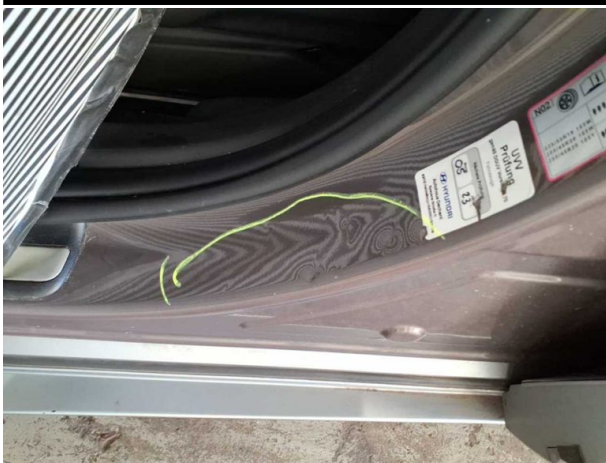
| No. | Component group | Description |
|---|---|---|
| 12 | Sill - left side | Sill - Dent / paintcoat damage - Smart repair |

**Damage #12:** Sill - left side: Sill - Dent / paintcoat damage - Smart repair

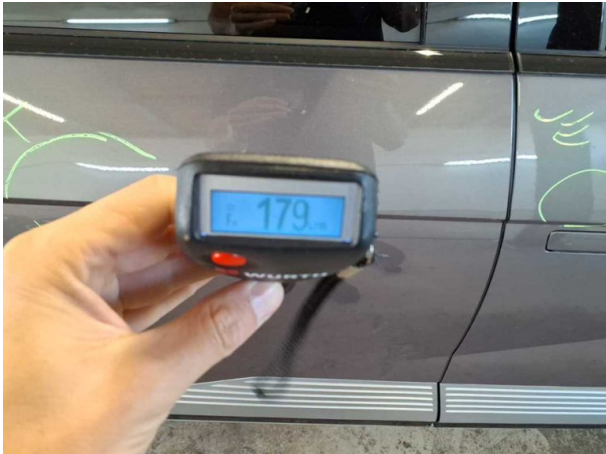
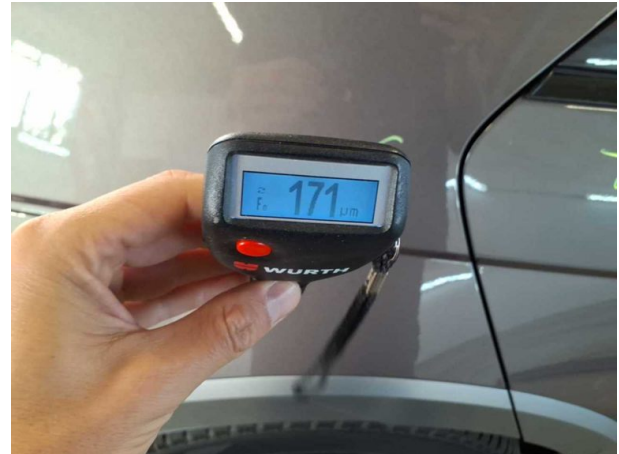
| No. | Location |
|---|---|
| 1 | Side panel - rear right side, Door - rear right side, Door - front right side |

Lackwerte geprüft, n. i. O.

**Repainting 1:** Side panel - rear right side, Door - rear right side,  
Door - front right side

**Repainting 1:** Side panel - rear right side, Door - rear right si...  
Door - front right side

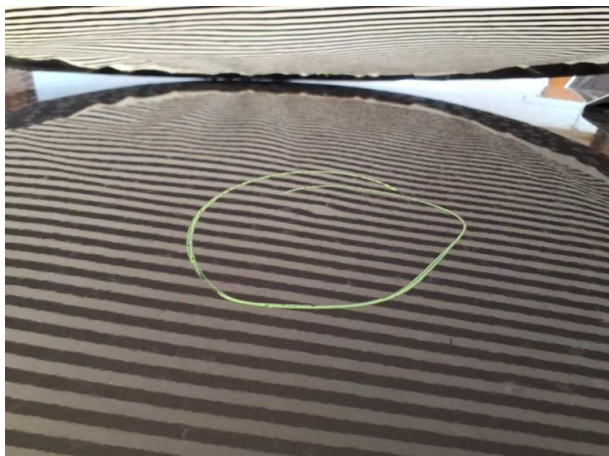
| Nr. | Bauteilgruppe | Beschreibung |
|---|---|---|
| 2 | Fahrzeugdach | Dach - Delle(n) - sanft instandsetzen |

**Beschädigung #2:** Fahrzeugdach: Dach - Delle(n) - sanft instandsetzen

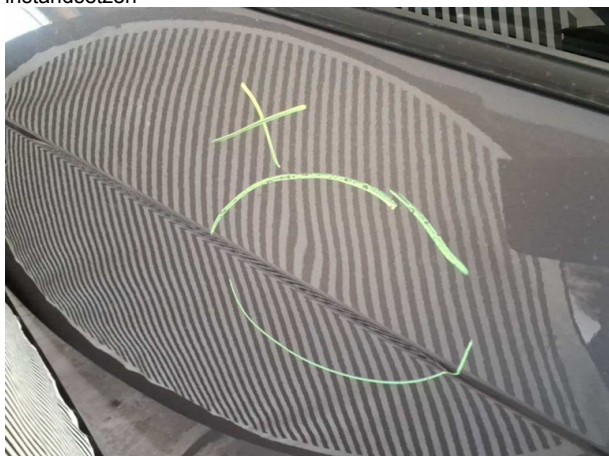
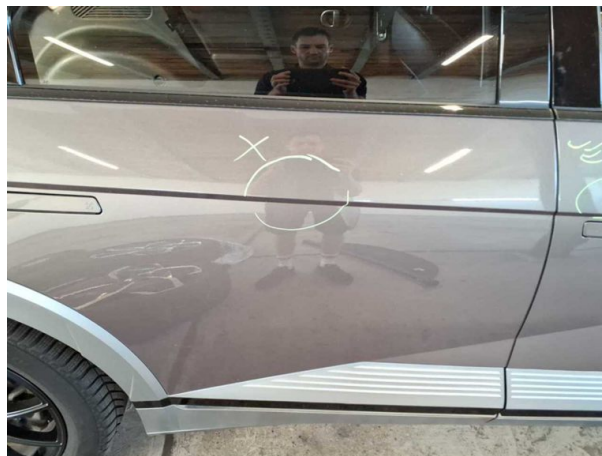
| Nr. | Bauteilgruppe | Beschreibung |
|---|---|---|
| 3 | Tür hinten rechts | Tür - Delle(n) - sanft instandsetzen |

**Beschädigung #3:** Tür hinten rechts: Tür - Delle(n) - sanft instandsetzen

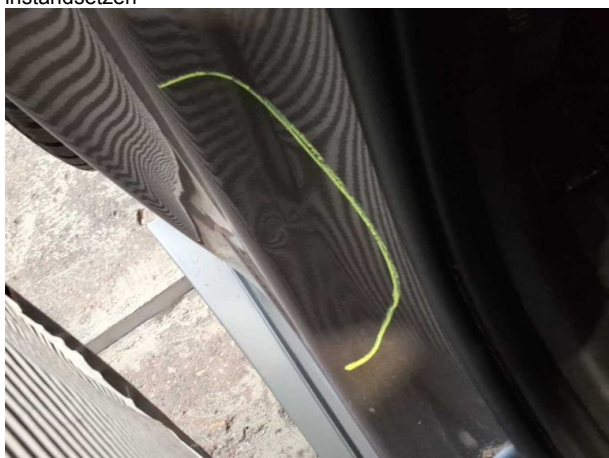
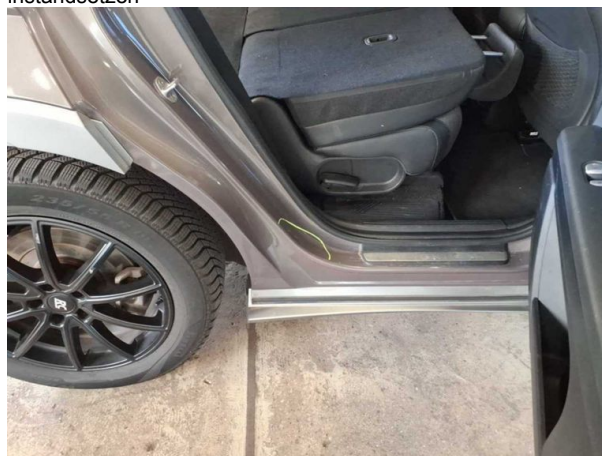
| Nr. | Bauteilgruppe | Beschreibung |
|---|---|---|
| 4 | Seitenwand rechts | Einstieg - Delle(n) - sanft instandsetzen |

**Beschädigung #4:** Seitenwand rechts: Einstieg - Delle(n) - sanft instandsetzen

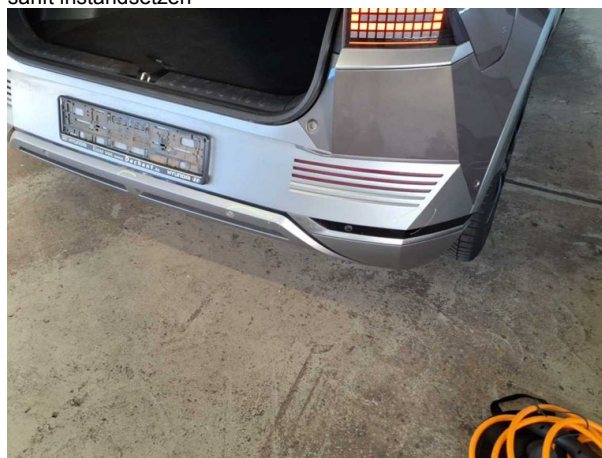
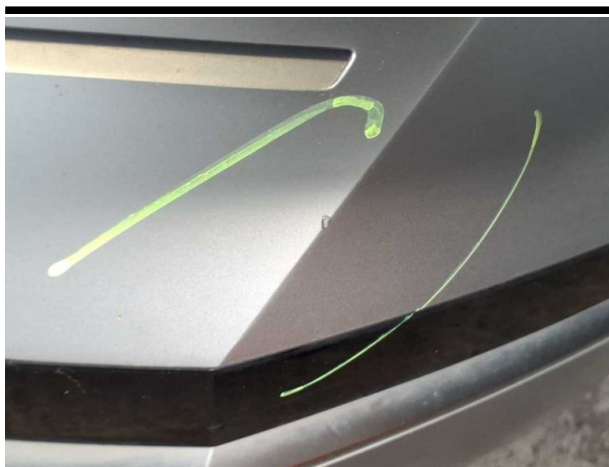
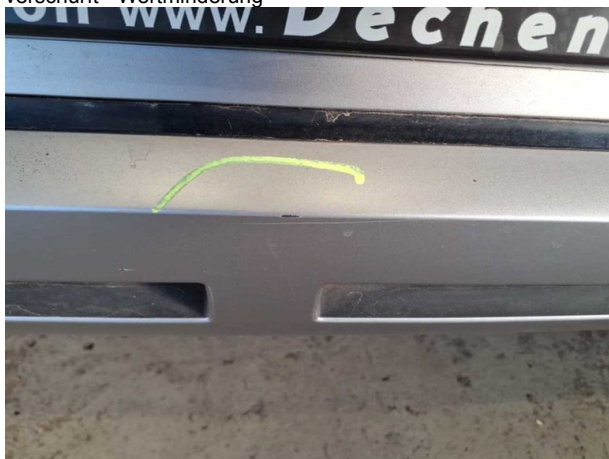
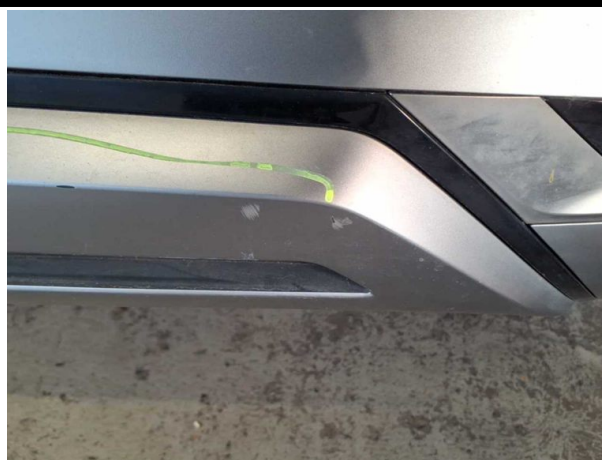
| Nr. | Bauteilgruppe | Beschreibung |
|---|---|---|
| 5 | Stoßfänger hinten | Spoiler - verkratzt / verschürft - Wertminderung |

**Beschädigung #5:** Stossfänger hinten: Spoiler - verkratzt / verschürft - Wertminderung

**Beschädigung #5:** Stossfänger hinten: Spoiler - verkratzt /  
verschürft - Wertminderung

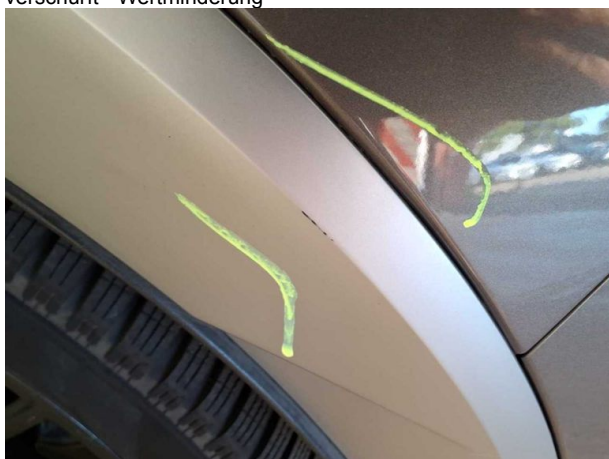
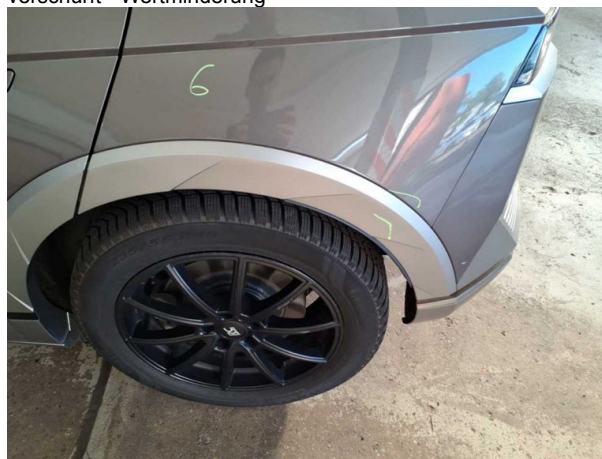
| Nr. | Bauteilgruppe | Beschreibung |
|---|---|---|
| 6 | Seitenwand links | Radhausverbreiterung - verkratzt / verschürft - Wertminderung |

**Beschädigung #6:** Seitenwand links: Radhausverbreiterung -  
verkratzt / verschürft - Wertminderung

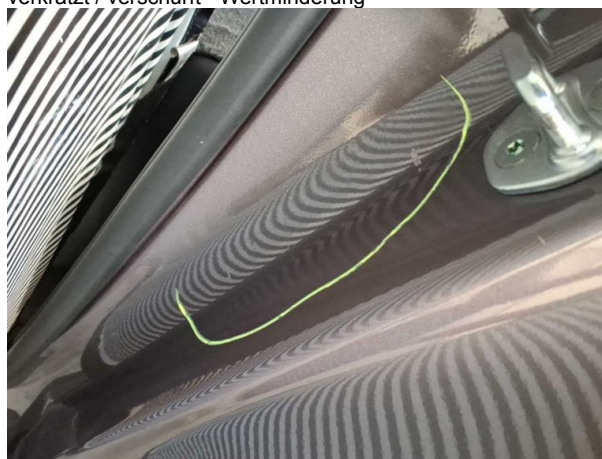
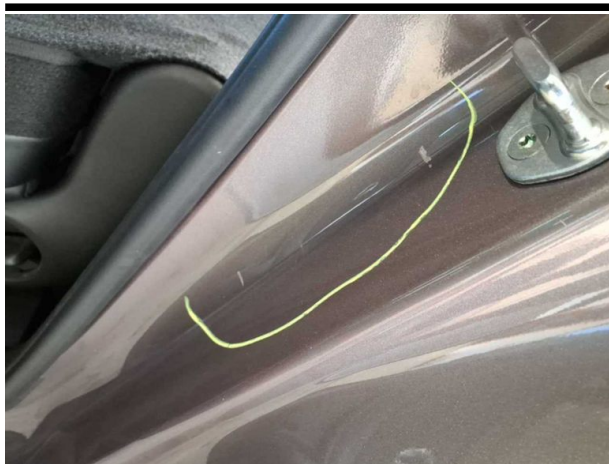
| Nr. | Bauteilgruppe | Beschreibung |
|---|---|---|
| 7 | Seitenwand links | Einstieg - verkratzt / verschürft - Smart Repair |

**Beschädigung #7:** Seitenwand links: Einstieg - verkratzt /  
verschürft - Smart Repair

**Beschädigung #7:** Seitenwand links: Einstieg - verkratzt / verschürft - Smart Repair

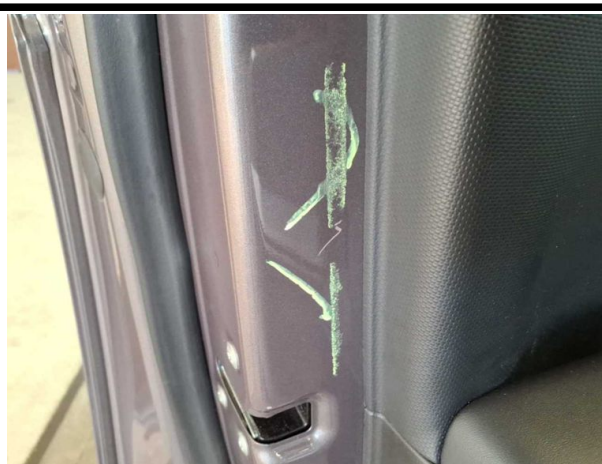
| Nr. | Bauteilgruppe | Beschreibung |
|---|---|---|
| 8 | Tür vorn links | Tür - verkratzt / verschürft - Smart Repair |

**Beschädigung #8:** Tür vorn links: Tür - verkratzt / verschürft - Smart Repair

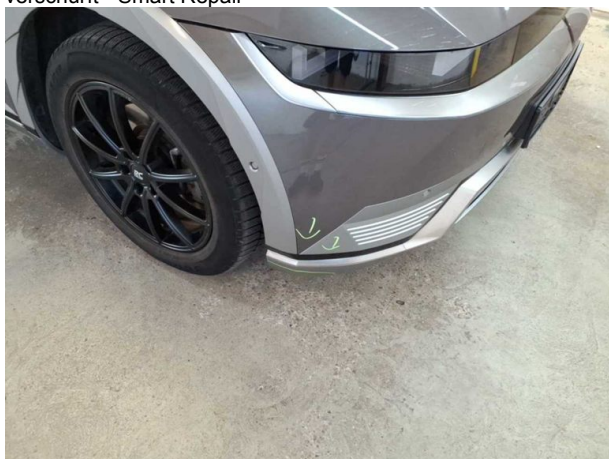
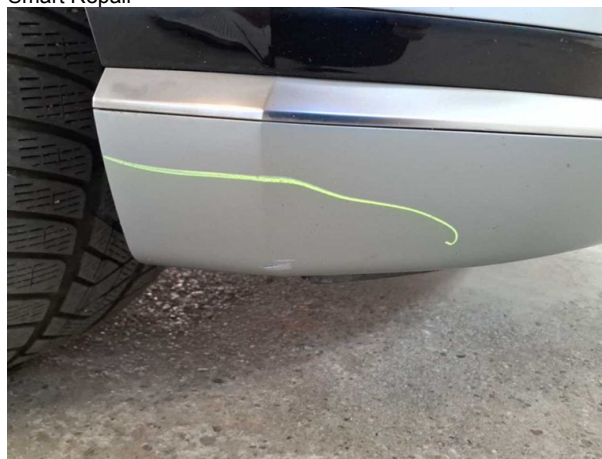
| Nr. | Bauteilgruppe | Beschreibung |
|---|---|---|
| 9 | Stoßfänger vorn | Spoiler - verkratzt / verschürft - Wertminderung |

**Beschädigung #9:** Stossfänger vorn: Spoiler - verkratzt / versch...  
- Wertminderung

**Beschädigung #9:** Stossfänger vorn: Spoiler - verkratzt / verschürft - Wertminderung

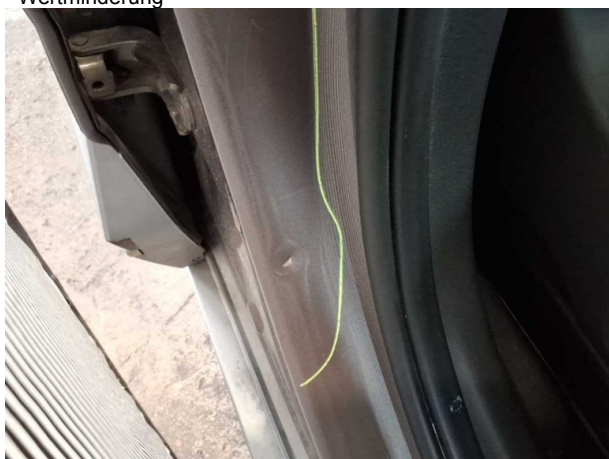
| Nr. | Bauteilgruppe | Beschreibung |
|---|---|---|
| 10 | Schweller rechts | Einstieg - Delle / Lackschaden - Smart Repair |

**Beschädigung #10:** Schweller rechts: Einstieg - Delle / Lackschaden - Smart Repair

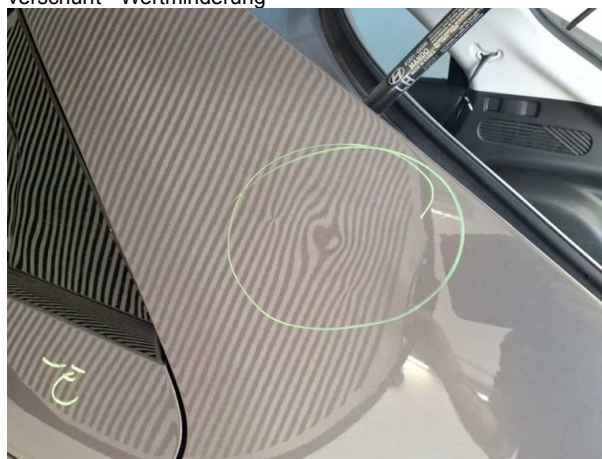
| Nr. | Bauteilgruppe | Beschreibung |
|---|---|---|
| 11 | Seitenwand links | Seitenwand - Delle(n) - sanft instandsetzen |

**Beschädigung #11:** Seitenwand links: Seitenwand - Delle(n) - sanft instandsetzen

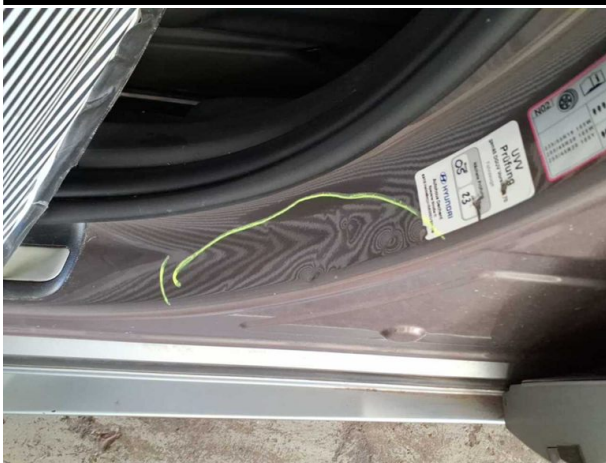
| Nr. | Bauteilgruppe | Beschreibung |
|---|---|---|
| 12 | Schweller links | Einstieg - Delle / Lackschaden - Smart Repair |

**Beschädigung #12:** Schweller links: Einstieg - Delle / Lackschad...  
- Smart Repair

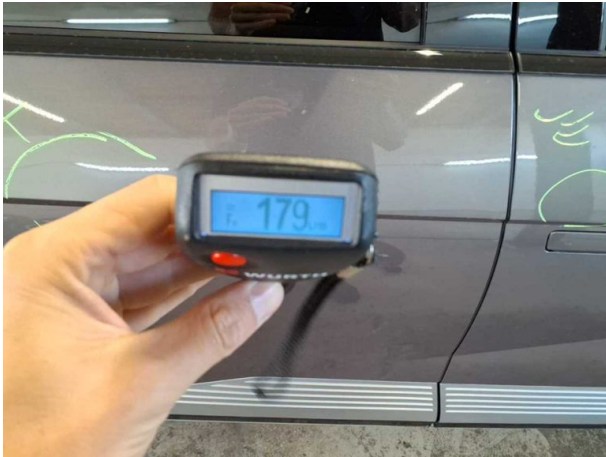
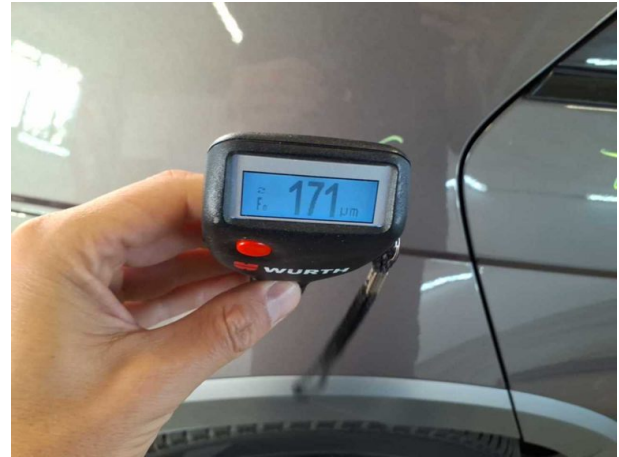
| Nr. | Ort |
|---|---|
| 1 | Seitenwand rechts, Tür hinten rechts, Tür vorne rechts |

Lackwerte geprüft, n. i. O.

**Nachlackierung 1:** Seitenwand rechts, Tür hinten rechts, Tür vor...  
rechts

**Nachlackierung 1:** Seitenwand rechts, Tür hinten rechts, Tür  
vorne rechts
