# Zustandsbericht

Protokollnummer: 45360837  
Auftrags-Nr / Referenz: 19413538  
Besichtigungsdatum: 28.04.2026

| Hersteller / Modell | Mazda CX-60 AWD PHEV Aut. TAKUMI | | |
| Kennzeichen | OH-H 863E | Fahrgestellnummer | JMZKH0HB801106954 |

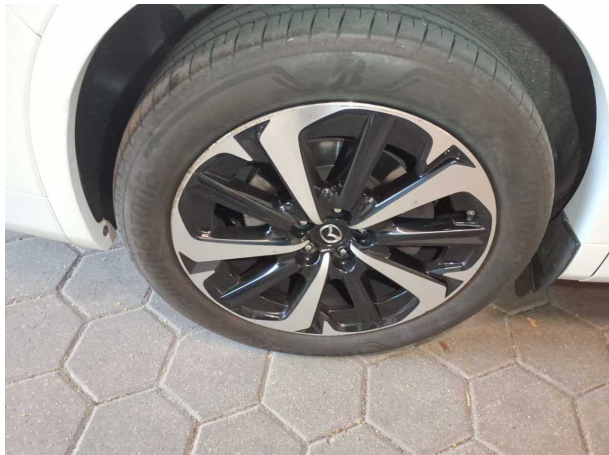
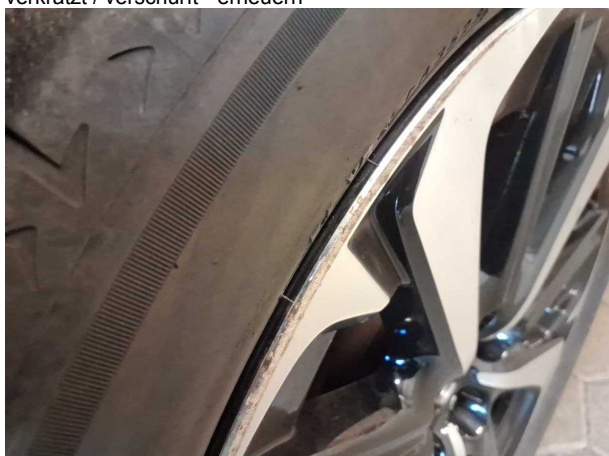
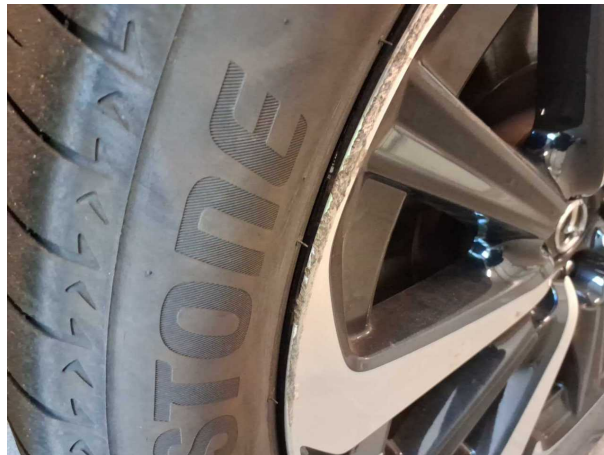
| Nr. | Bauteilgruppe | Beschreibung |
|---|---|---|
| 1 | Rad/Reifen | Leichtmetallfelge hinten rechts - verkratzt / verschürft - erneuern |

**Beschädigung #1:** Rad/Reifen: Leichtmetallfelge hinten rechts - verkratzt / verschürft - erneuern

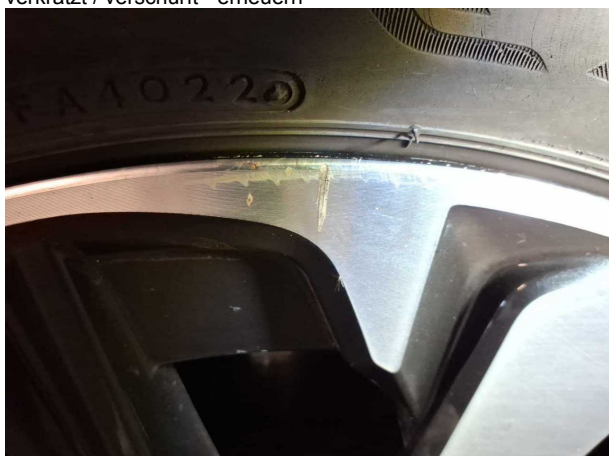
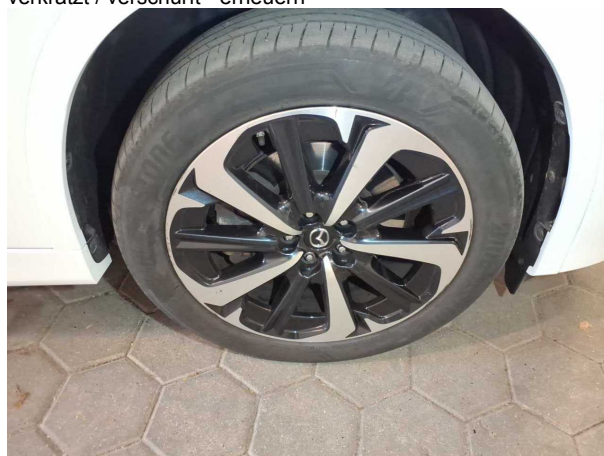
| Nr. | Bauteilgruppe | Beschreibung |
|---|---|---|
| 2 | Rad/Reifen | Leichtmetallfelge vorn rechts - Kratzer - erneuern |

**Beschädigung #2:** Rad/Reifen: Leichtmetallfelge vorn rechts - Kratz... erneuern

**Beschädigung #2:** Rad/Reifen: Leichtmetallfelge vorn rechts - Kratzer - erneuern

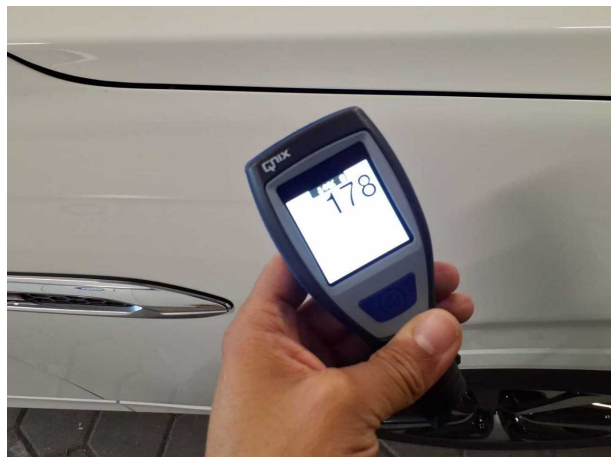
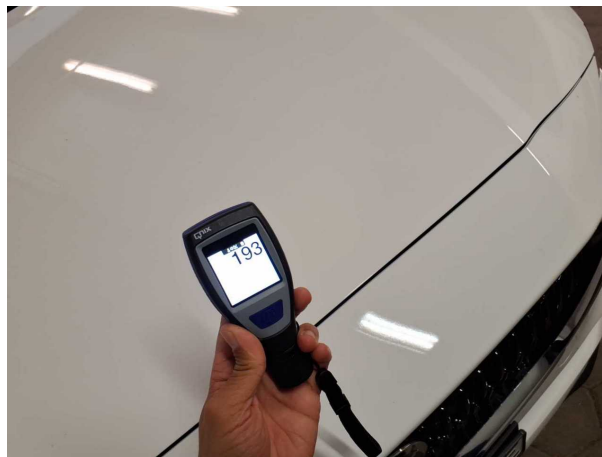
| Nr. | Ort | Wertminderung |
|---|---|---|
| 1 | Kotflügel rechts, Motorhaube, fachgerecht ausgeführt, Reparaturrechnung nicht vorhanden | |

**Nachlackierung 1:** Kotflügel rechts, Motorhaube
