» Übersicht

Auftrags-Nr: 1002156901
Besichtigt am: 04.11.2025 08:54
Berichts-Nr: 9354813
FIN: VSSZZZKM3RR032787

» Fahrzeugdaten

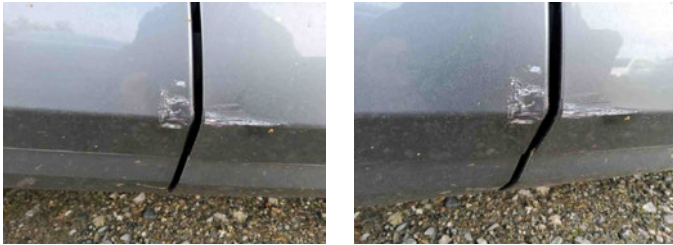
1 - Türzierleiste hinten rechts - Deformiert - Ersetzen und lackieren

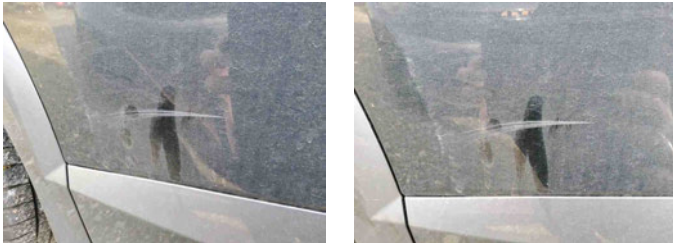
3 - Tür hinten rechts - Kratzer - Smart Repair

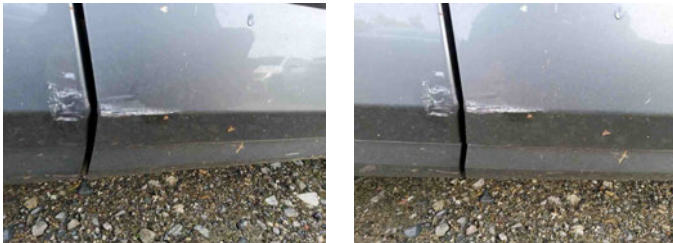
4 - Türzierleiste vorne rechts - Kratzer - Smart Repair

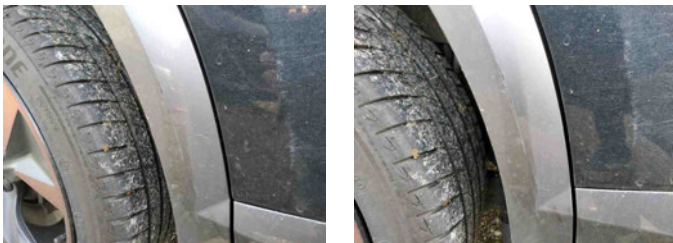
5 - Radkastenverkleidung hinten rechts - Kratzer - Smart Repair

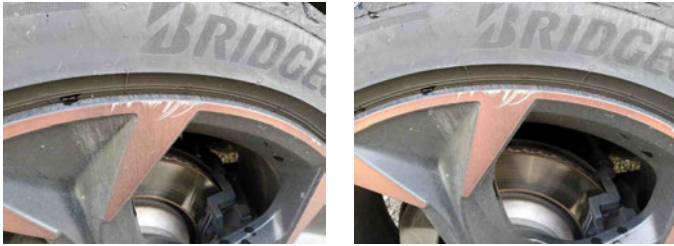
6 - Alufelge hinten rechts - Kratzer - Pauschalbetrag

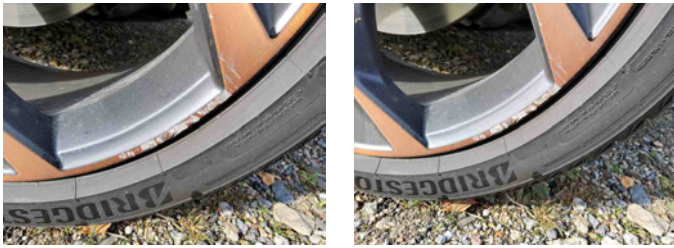
7 - Alufelge hinten links - Kratzer - Pauschalbetrag

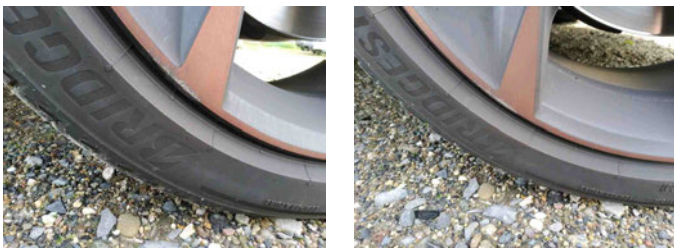
8 - Alufelge vorne rechts - Kratzer - Pauschalbetrag

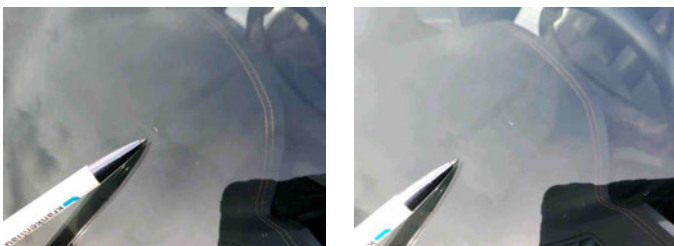
1 - Windschutzscheibe - Steinschlag - Akzeptabel (Gebrauchsspur)
