## Zustandsbericht

| Berichtsnummer : | 0000000929438-DE926 | | |

#### Hyundai Santa Fe (TM)(10.2020->) Prime Plug-In Hybrid 4WD

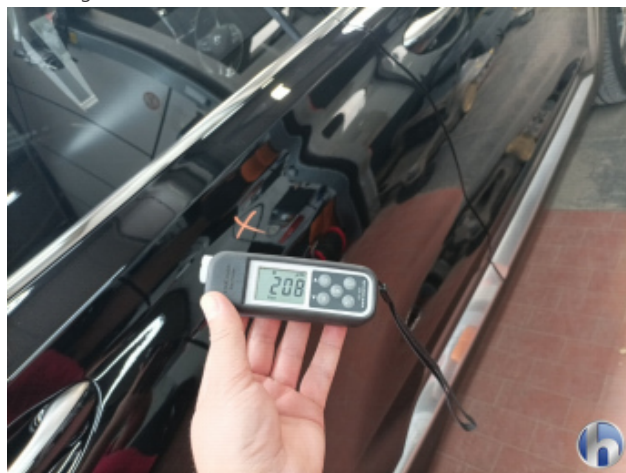
| Bauteil | Schaden | Rep.-Art |
|---|---|---|
| 1. Tür Hinten - Rechts | Nachlackiert | Ohne Reparatur |

1. Tür Hinten - Rechts  
Nachlackiert - Ohne Reparatur

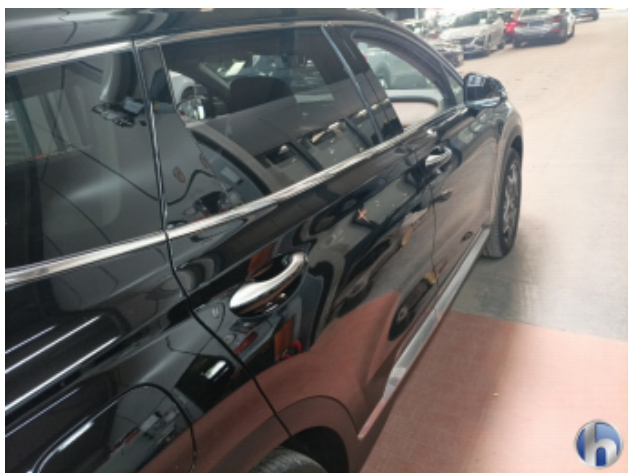
1. Tür Hinten - Rechts

**Nachlackiert - Ohne Reparatur**
