W1K1186841N258820

| Type / Model | CLA 180 | Main inspection (Report on hand) | 04/2027 |

## Zustandsbericht

Inspection date: 4 Aug 2026  
**Protocol number: 46880425**  
Delivery date: 4 Aug 2026

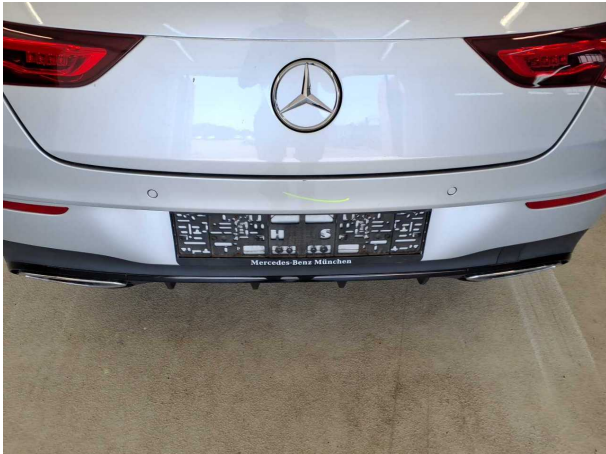
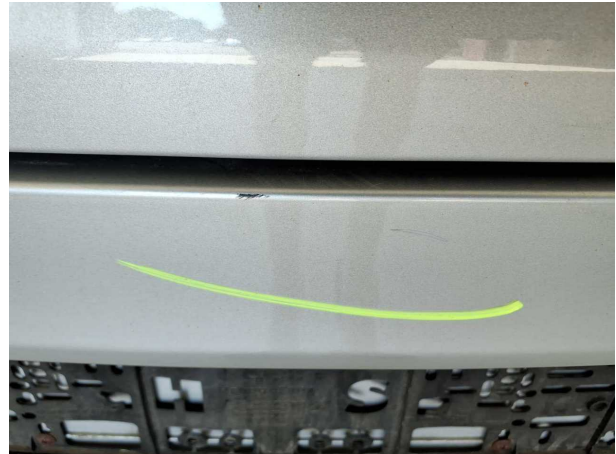
| No. | Component group | Description |
|---|---|---|
| 1 | Rear bumper | Rear bumper - Scratched - Cover / polish |

**Damage #1:** Rear bumper: Rear bumper - Scratched - Cover / polish

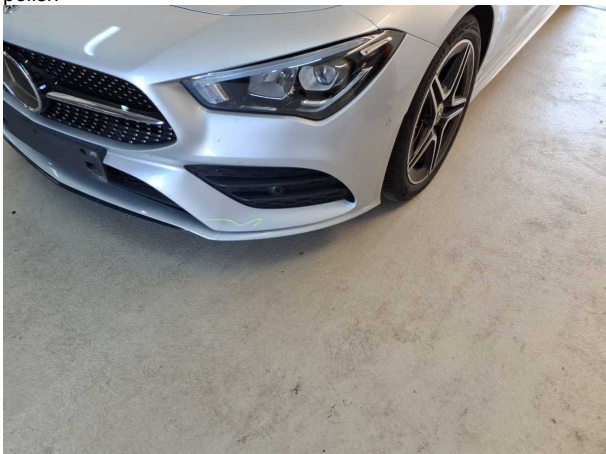
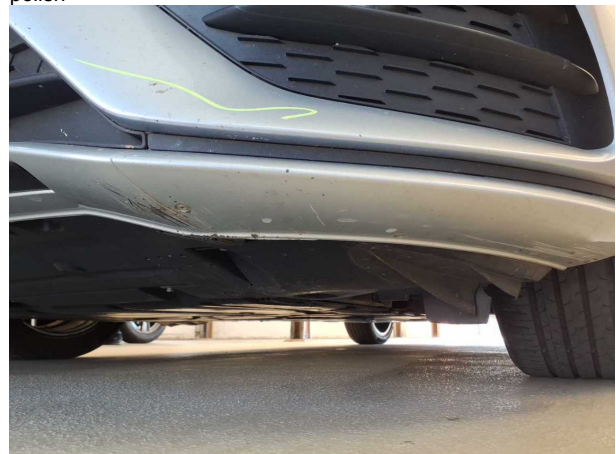
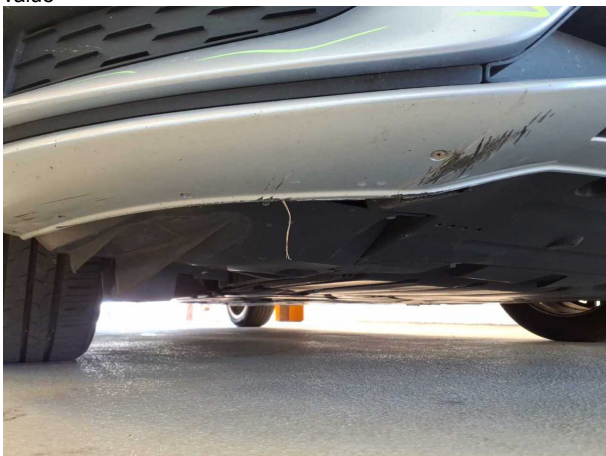
| No. | Component group | Description |
|---|---|---|
| 2 | Front bumper | Front bumper - Scratched - Loss in value |

**Damage #2:** Front bumper: Front bumper - Scratched - Loss in value

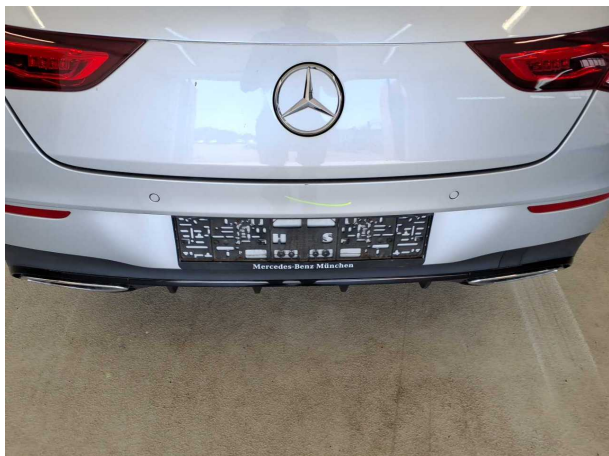
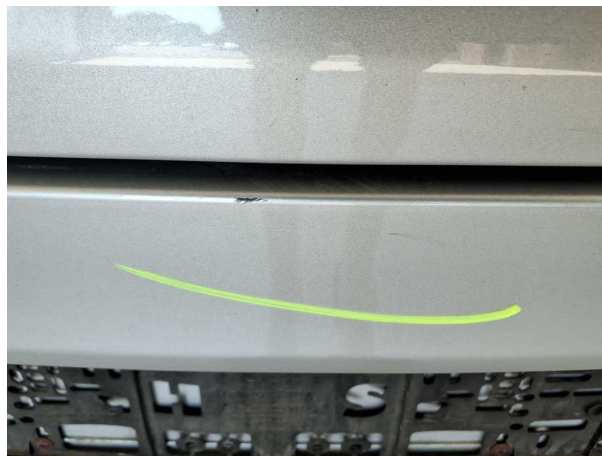
| Nr. | Bauteilgruppe | Beschreibung |
|---|---|---|
| 1 | Stoßfänger hinten | Stoßfänger hinten - verkratzt / verschürft - auslegen / polieren |

**Beschädigung #1:** Stossfänger hinten: Stossfänger hinten - verkratzt / verschürft - auslegen / polieren

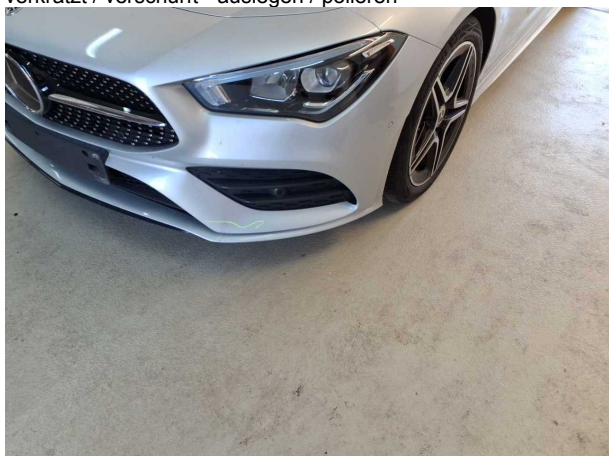
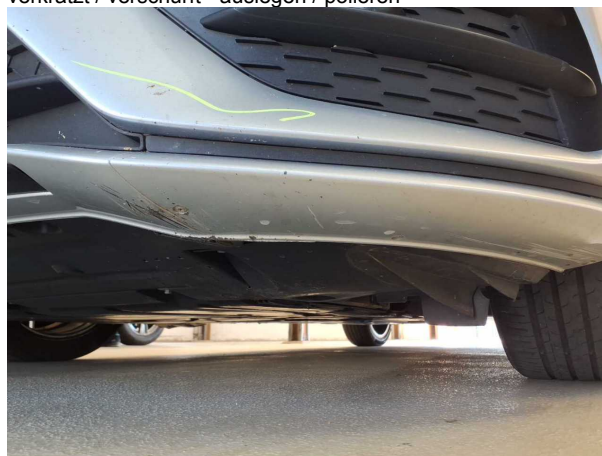
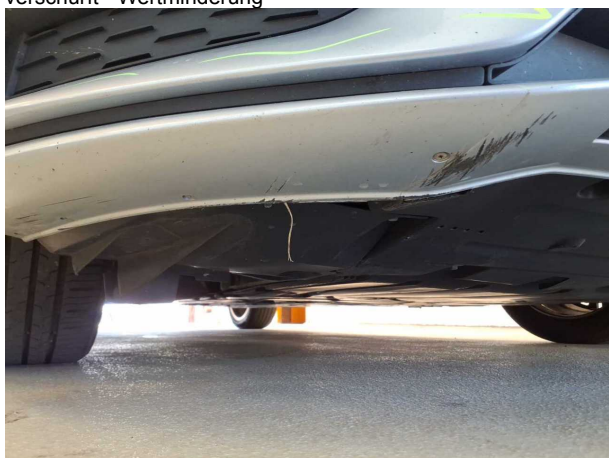
| Nr. | Bauteilgruppe | Beschreibung |
|---|---|---|
| 2 | Stoßfänger vorn | Stoßfänger vorn - verkratzt / verschürft - Wertminderung |

**Beschädigung #2:** Stossfänger vorn: Stossfänger vorn - verkratzt / verschürft - Wertminderung
