Cupra

LEON 1.5 PHEV DSG 205CV 5P AUTOMÁTICO

VIN (NUMERO DE BASTIDOR): VSSZZKL5SR091983

Detalles del estado

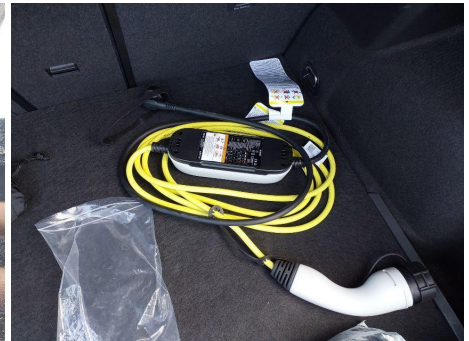
Elementos faltantes / Cable de carga lenta (Type 2, Mode 2)

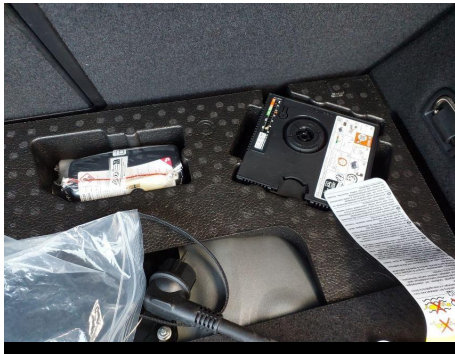
Elementos faltantes / Kit de reparación de neumáticos compresor

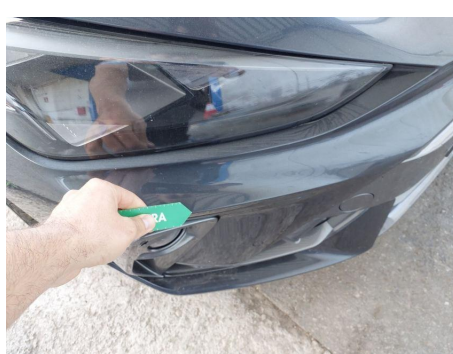
#	Elemento	Defecto	Operación
001	Paragolpes / Delantero	Ralladura	Pintar
002	Rejilla / Delantero	Ralladura	Pintar

Paragolpes / Delantero / Ralladura

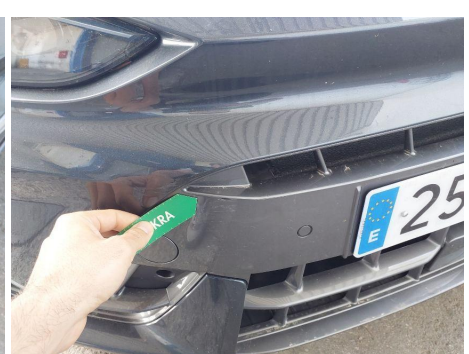
Rejilla / Delantero / Ralladura

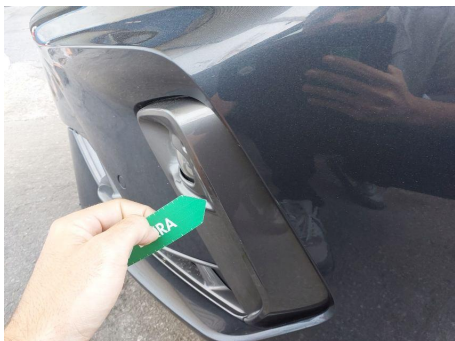
003 Moldura de paragolpes / Delantero izquierdo

Ralladura

Moldura de paragolpes / Delantero izquierdo / Ralladura

Pintar

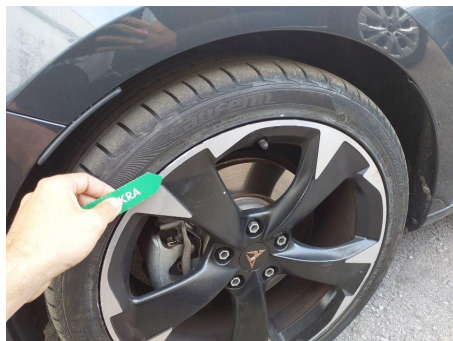
004 Llanta / Delantero izquierdo
Diámetro de llanta / neumático : 19 " / Superficie : Aluminio cepillado

Abolladura

Llanta / Delantero izquierdo / Abolladura

Smart repair

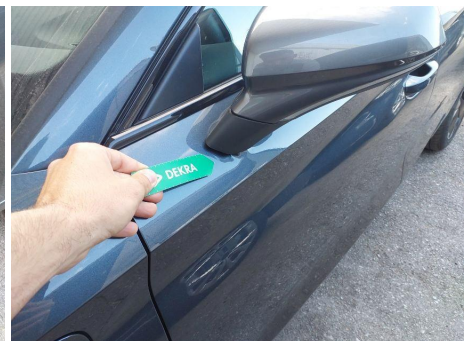
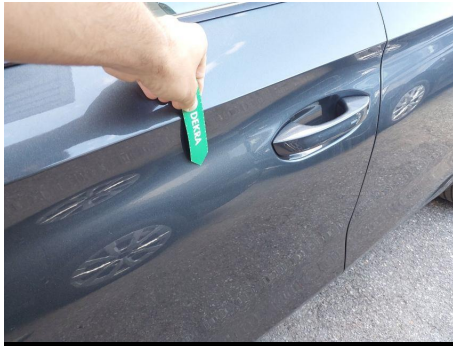
005 Puerta / Delantero izquierdo

Abolladura

Puerta / Delantero izquierdo / Abolladura

Puerta / Delantero Izquierdo / Abolladura

Reparar

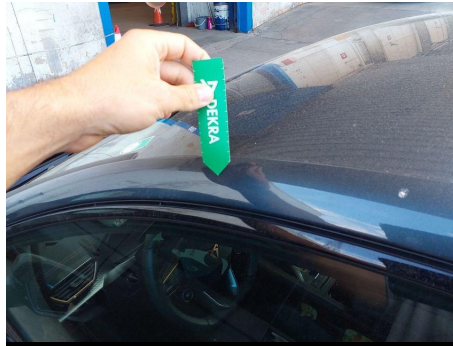
006 Poste de techo A / B / C / Izquierda

Abolladura

Poste de techo A / B / C / Izquierda / Abolladura

Reparar

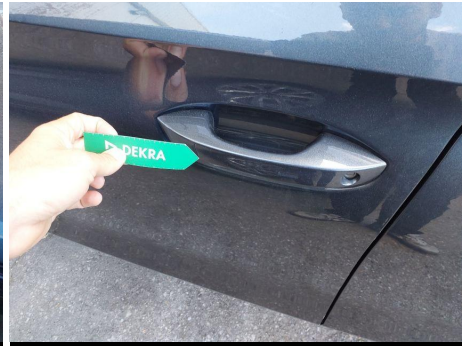
007 Manetas de puerta / Delantero izquierdo

Ralladura

Manetas de puerta / Delantero Izquierdo / Ralladura

Pintar

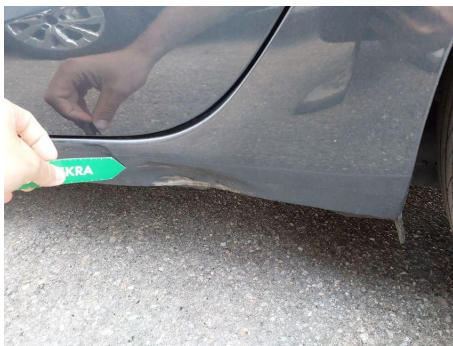
008 Peldaño / Izquierda

Abolladura

Peldaño / Izquierda / Abolladura

Smart repair

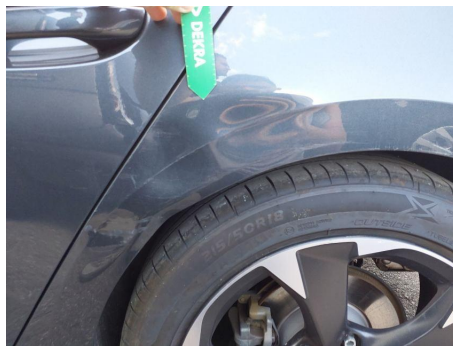
009	Puerta / Trasero Izquierdo	Abolladura	Reparar

Puerta / Trasero Izquierdo / Abolladura

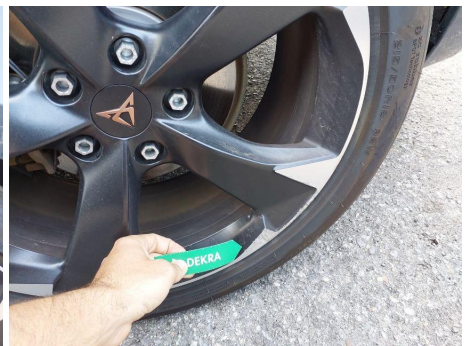
010	Llanta / Trasero Izquierdo	Abolladura	Smart repair

Llanta / Trasero Izquierdo / Abolladura

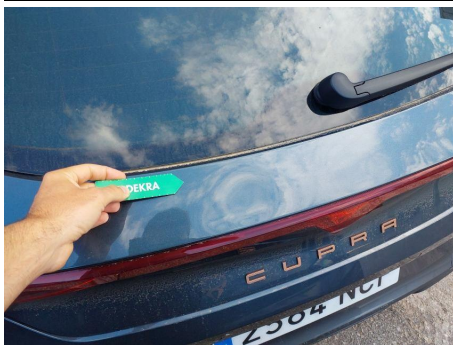
011	Portón trasero / puerta del maletero / -	Abolladura	Reparar

Portón trasero / puerta del maletero / - / Abolladura

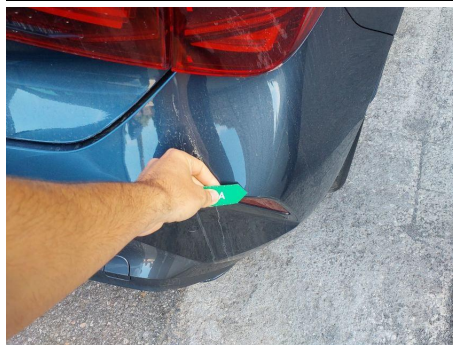
012	Paragolpes / Trasero	Ralladura	Pintar

Paragolpes / Trasero / Ralladura

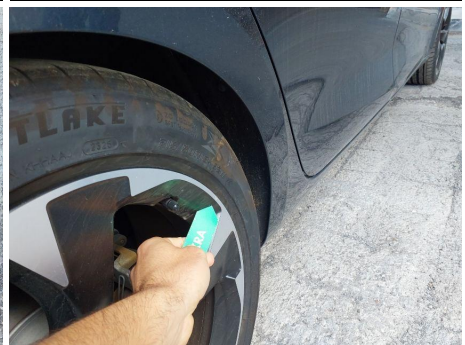
013	Llanta / Trasero Derecho	Abolladura	Smart repair

Llanta / Trasero Derecho / Abolladura

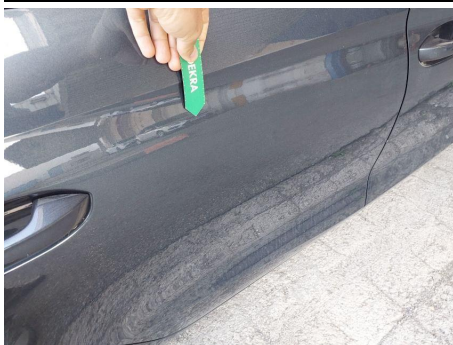
015	Puerta / Trasero Derecho	Abolladura	Reparar

Puerta / Trasero Derecho / Abolladura

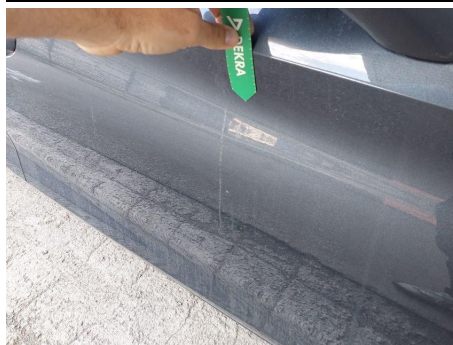
016	Puerta / Delantero Derecho	Abolladura	Reparar

Puerta / Delantero Derecho / Abolladura

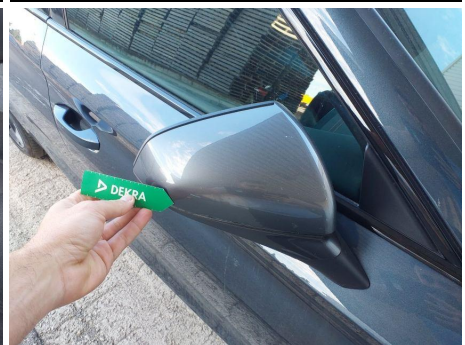
017 Carcasa del espejo de la puerta exterior / Derecha

Ralladura

Carcasa del espejo de la puerta exterior / Derecha / Ralladura

Pintar

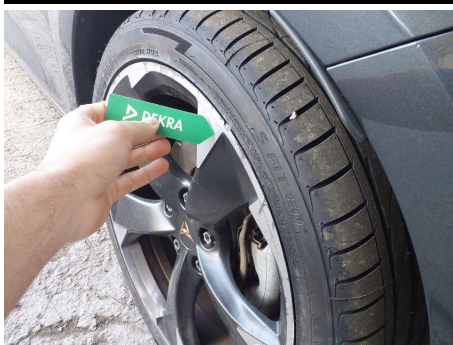
018 Llanta / Delantero Derecho

Abolladura

Llanta / Delantero Derecho / Abolladura

Smart repair

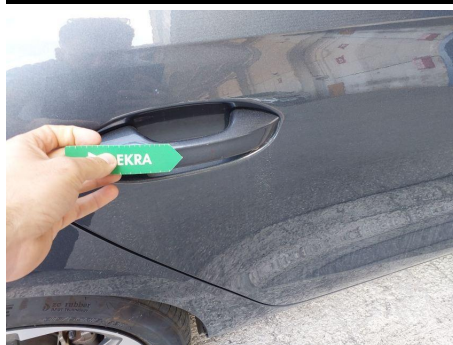
019 Manetas de puerta / Trasero Derecho

Ralladura

Manetas de puerta / Trasero Derecho / Ralladura

Pintar

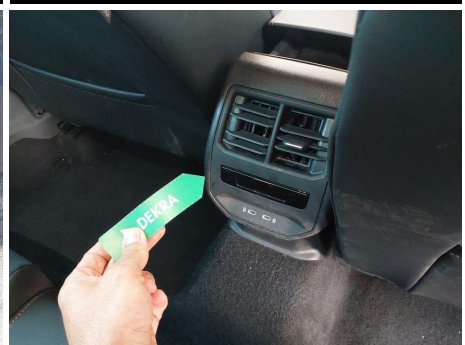
020 Salida de aire / Trasero

Roto

Salida de aire / Trasero / Roto

Sustitución

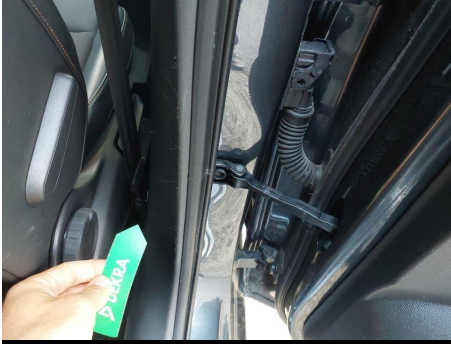
021 Embellecedor del pilar interior / Derecha

Abolladura

Embellecedor del pilar interior / Derecha / Abolladura

Smart repair
