# Zustandsbericht / Minderwertgutachten

Erstzulassung	26.06.2024	Fahrzeugart	Personenkraftwagen
Hersteller	Seat	Typ / Verkaufsbez.	Ateca (KHP)(08.2020->) / Ateca 1.5 TSI ACT FR OPF (EURO 6d)
Aufbauart	Limousine	Türen	5
Sitzplätze	5	Fahrzeug-Ident.-Nr.	VSSZZZ5F8R6539022
HSN / TSN	7593 / AOB	DAT Europa-Code®	017900910070002
DAT Marktindex	DE001 6494	Km-Stand abgelesen	32444
Nächste HU §29 StVZO	06 / 2027	Energiequelle / Kraftstoff	Benzin
Zylinderanzahl	4 / Reihenmotor	Leistung (kW)	110
Hubraum (ccm)	1498	Schadstoffklasse:	EURO6;WLTP;AP;PI/CI; M, N1 I
Antriebsart	Frontantrieb	Getriebe / Gänge	DSG / 6
Felgen	nicht vorhanden (nur Reifen)	Farbe	Camouflage green (X6T) / 9S, LX6T
Polster / Farbe	Teilleder / Anthrazit

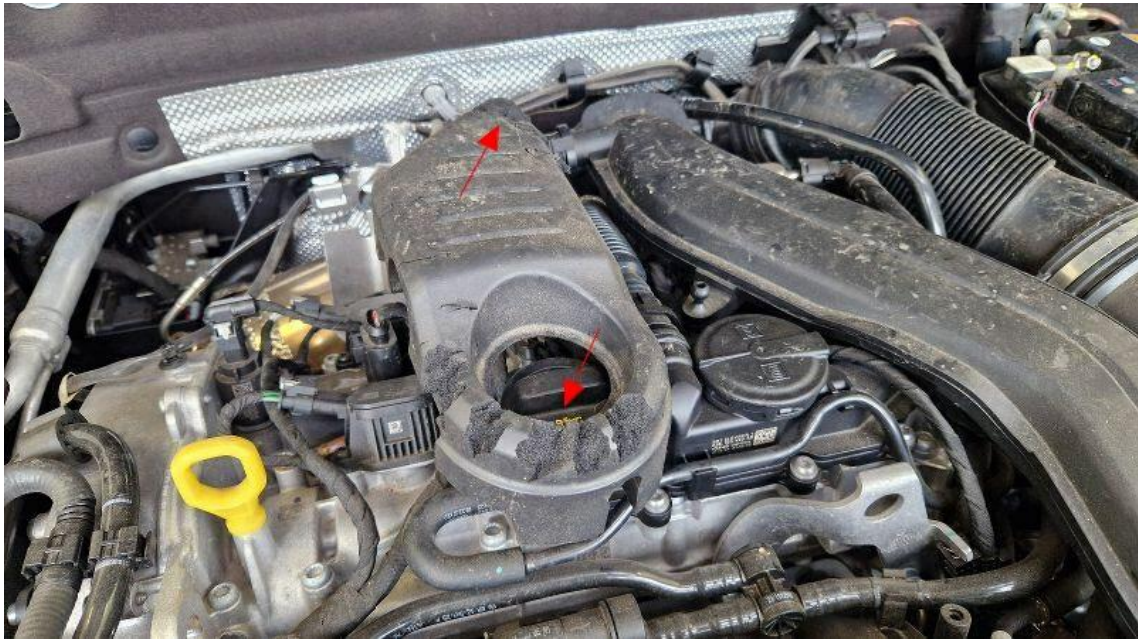
Bild 13 : Adeckung Motor/Ölabschneider beschädigt (Tierbiss)

1. Geruchsbelästigung Innenraum (Racherfahrzeug) Ozonbehandlung durchführen, prüfen und Befund festlegen, Schadenerweiterung möglich
2. Adeckung Motor/Ölabschneider beschädigt (Tierbiss), erneuern (Bild 13)
3. Inspektion fällig, erneuern
4. Tür vorne rechts, eingedellt, drücken (Bild 14)

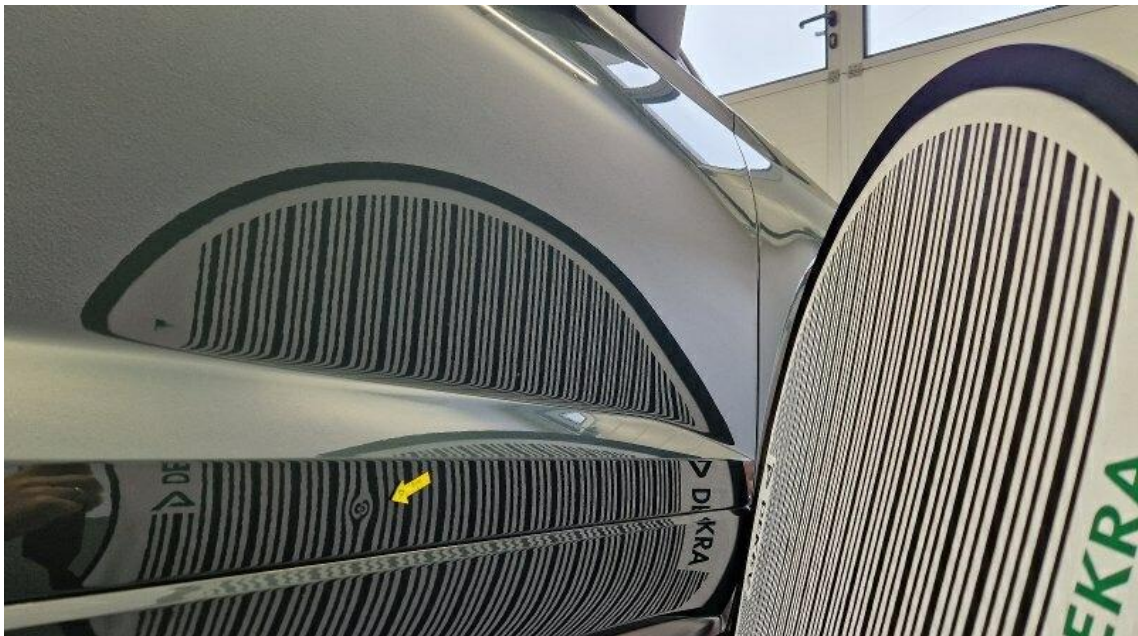
Bild 14 : Tür vorne rechts, eingedellt, drücken

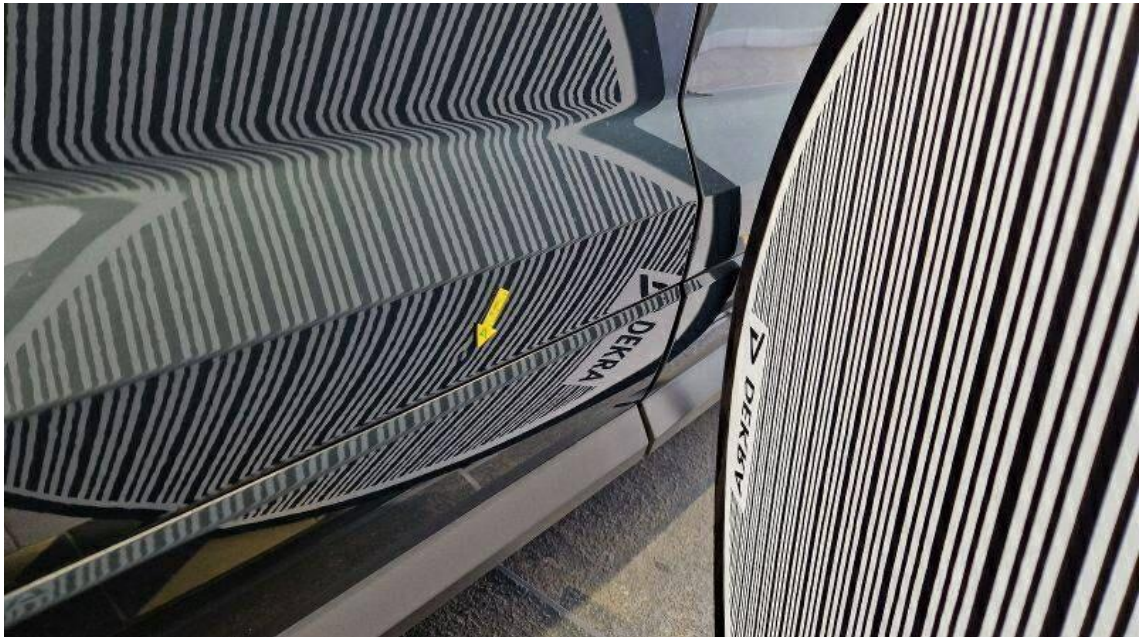
Bild 15 : Tür hinten rechts, eingedellt, Gebrauchsspur

Felge hinten links Lackierung, zerkratzt,  
Gebrauchsspur (Bild 16)  
Tür hinten rechts, eingedellt, Gebrauchsspur  
(Bild 15)

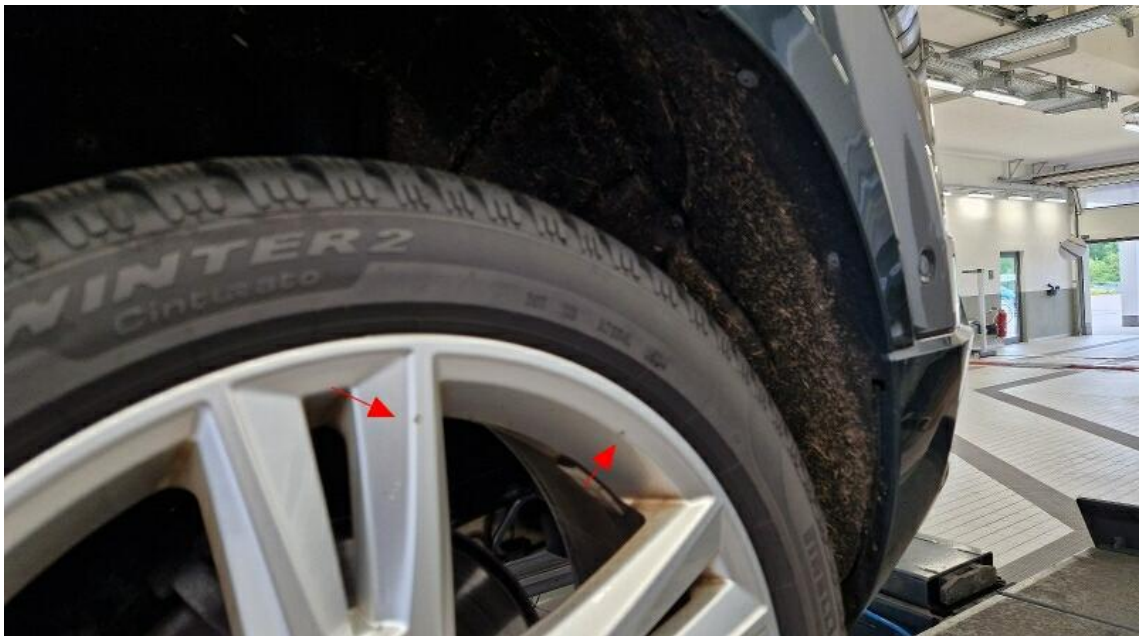
Bild 16 : Felge hinten links Lackierung, zerkratzt, Gebrauchsspur
