## Zustandsbericht

<b>Kunde :</b>	<b>Allane SE HCBE</b>	<b>Amtl. Kennzeichen :</b>	<b>MZ-B 6610E</b>
<b>Berichtsnummer :</b>	<b>000000922140-DE926</b>		
<b>Referenznummer:</b>	<b>31182019</b>

#### Hyundai Kona (OS)(2017->) Trend Elektro 2WD

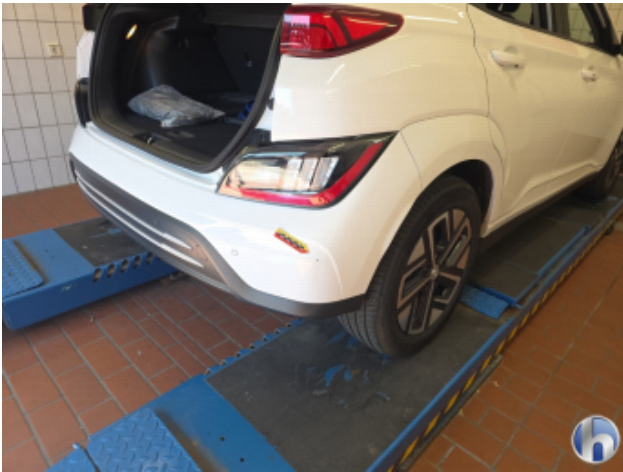
<b>Karosserie außen</b>		
	<b>Bauteil</b>	<b>Schaden</b>	<b>Rep.-Art</b>
1.	Stoßfänger Hinten	Kratzer	Smart Repair
2.	Frontspoiler	Riss	Erneuern

1. Stoßfänger Hinten  
Kratzer - Smart Repair

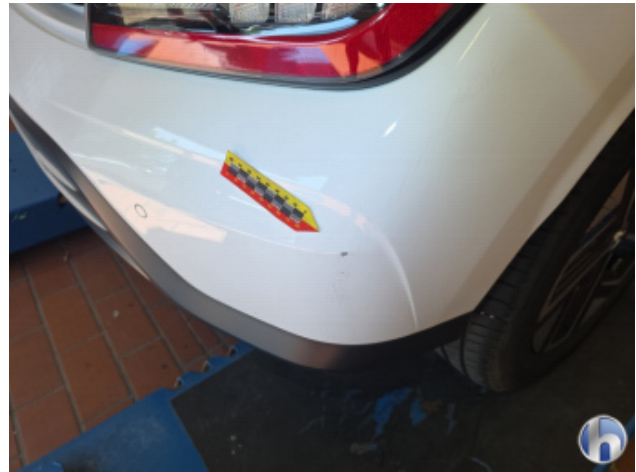
1. Stoßfänger Hinten  
Kratzer - Smart Repair

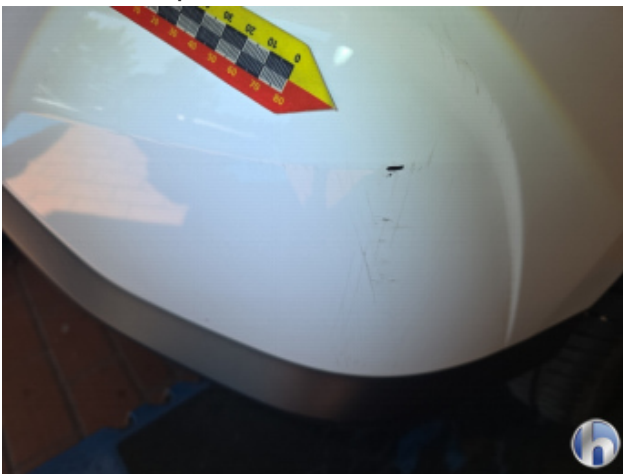
1. Stoßfänger Hinten  
Kratzer - Smart Repair

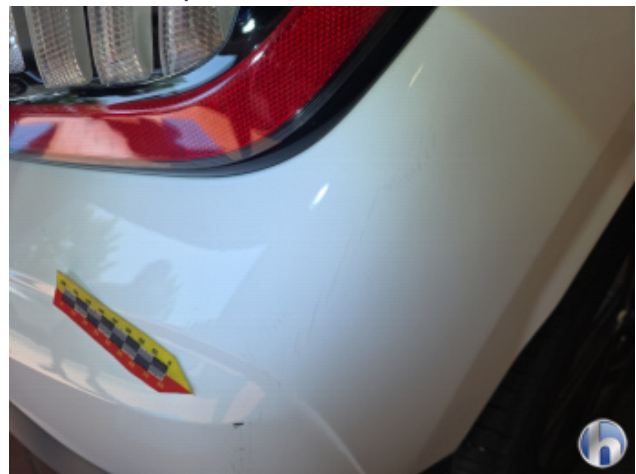
1. Stoßfänger Hinten  
Kratzer - Smart Repair

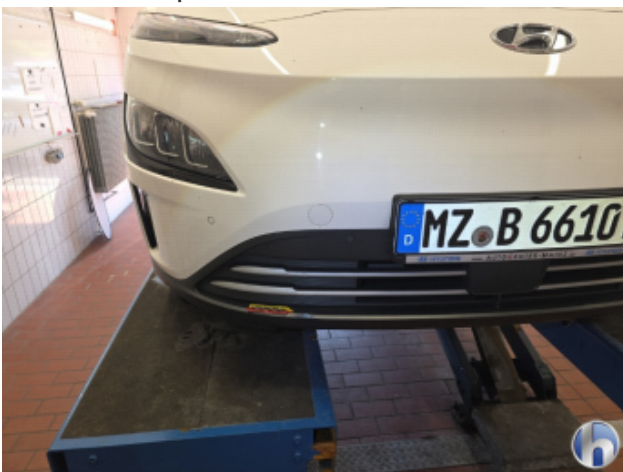
2. Frontspoiler  
Riss - Erneuern

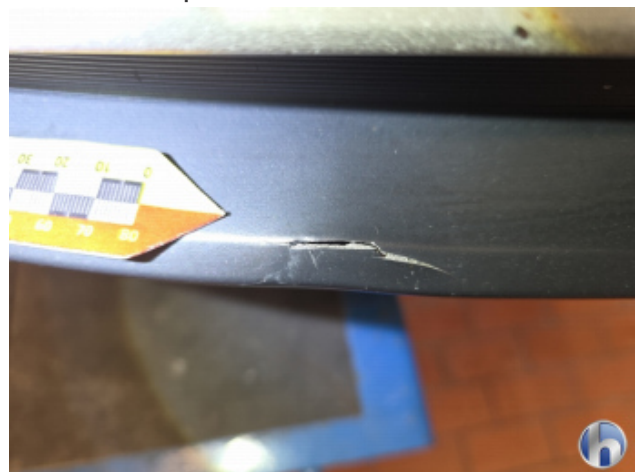
2. Frontspoiler  
Riss - Erneuern

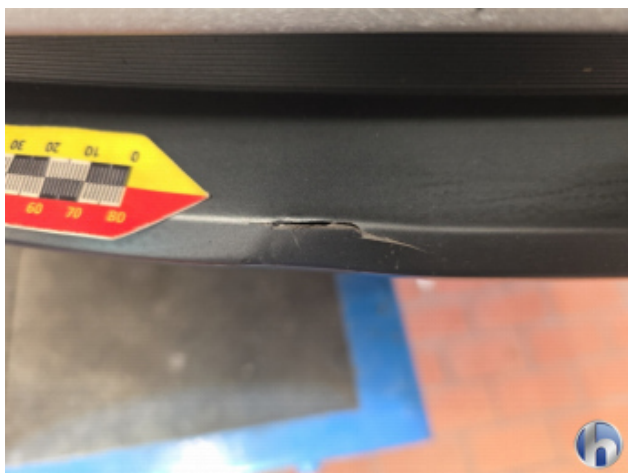
2. Frontspoiler  
Riss - Erneuern

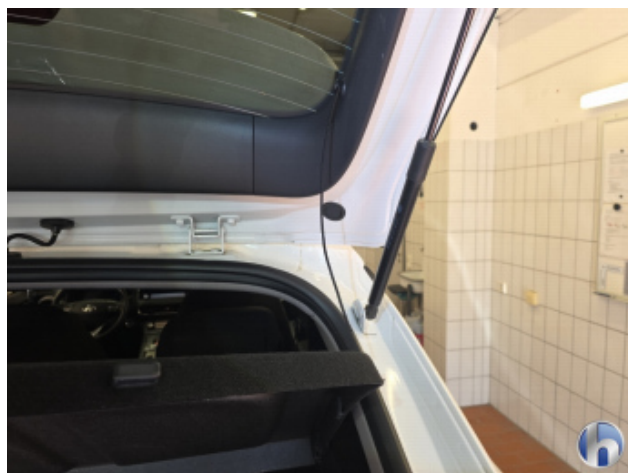
<b>Karosserie innen</b>		
	<b>Bauteil</b>	<b>Schaden</b>	<b>Rep.-Art</b>
3.	Hutablage	Befestigung Schadhaft	Erneuern

3. Hutablage  
Befestigung Schadhft - Erneuern

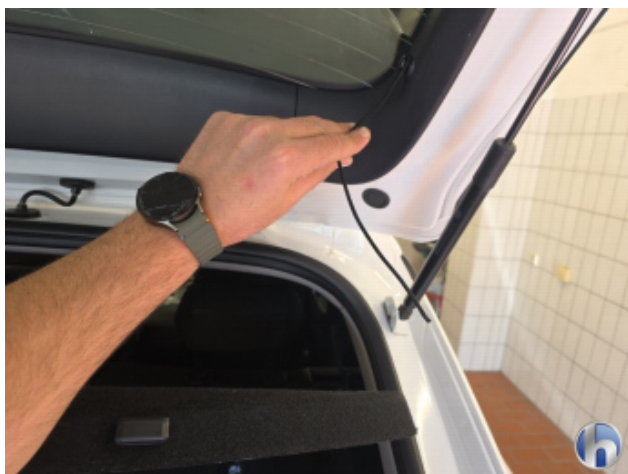
3. Hutablage  
Befestigung Schadhft - Erneuern

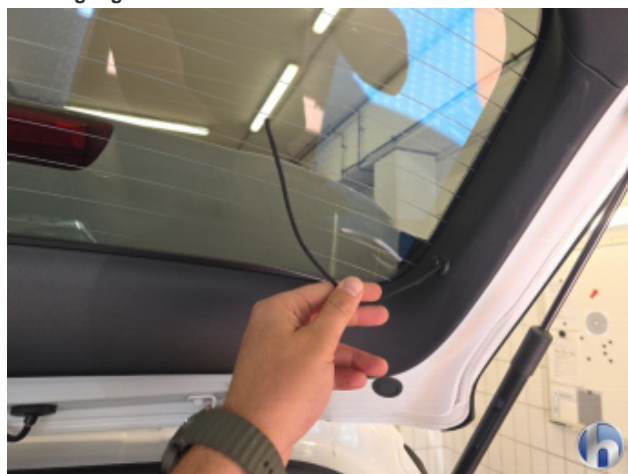
3. Hutablage  
Befestigung Schadhft - Erneuern

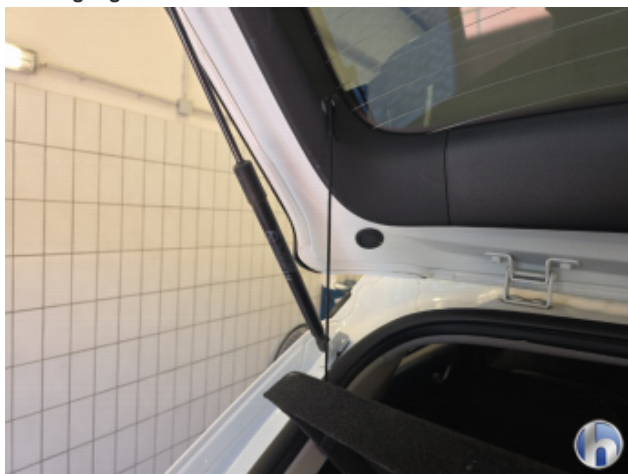
3. Hutablage  
Befestigung Schadhft - Erneuern
