Zustandsbericht

Kunde :	Allane SE HCBE	Amtl. Kennzeichen :	HSK-LF 84
Berichtsnummer :	0000000921102-DE968		
Referenznummer:	31188688

Polestar 2 (05.2020->) Long Range Single

Fahrzeug-Ident.-Nr.:	YSMVSEGE3PL157145	Laufleistung abgelesen:	72258 km
Erstzulassung / Baujahr:	11.05.2023 / 2022	Besichtigungsdatum/-ort:	26.05.2026 ,57392 Schmallenberg
Fahrzeugart:	PKW	Aufbauart:	
Kraftstoff:	Elektro	Getriebe Art:	Sonstiges
Navi.-Datenträger:	-	Hubraum / Leistung:	0 ccm / 170 kW (231 PS)
Antriebsart:	Frontantrieb	Lackfarbe:	Space / Metallic
Lackart:	Metallic	Türen / Sitzplätze:	5 / 5
Anzahl Schlüssel:	2	Nächste HU / AU:	2026 / 2026
Polster Art:	Stoff	Serviceheft verfügbar:	Ja
Farbe Innenausstattung:	Schwarz	Serviceheft gepflegt:	Teilweise
Raucherfahrzeug:	Nein	Letzter Service km / am:	62226 / 13.01.2026
Fahrzeug fahrbereit:	Ja	Vorgelegte Fahrzeug- Unterlagen:	ZB I (Fzg.Schein)
Zustand aussen:	2 - Gut	Zustand innen:	2 - Gut

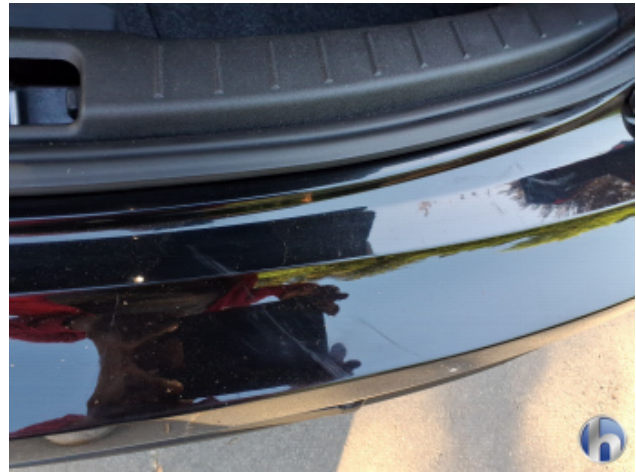
1. Stoßfänger Hinten
Kratzer - Smart Repair

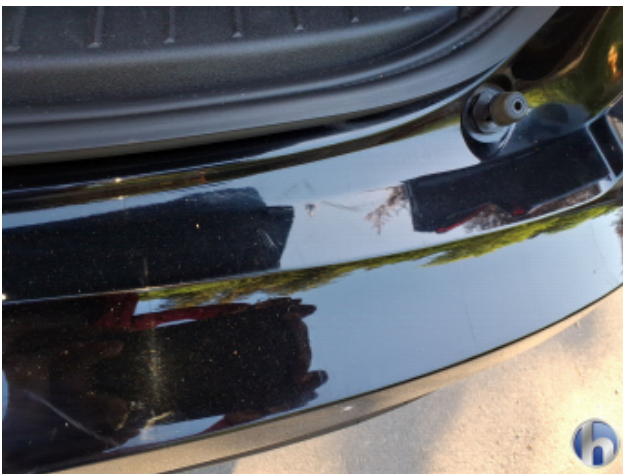
1. Stoßfänger Hinten
Kratzer - Smart Repair

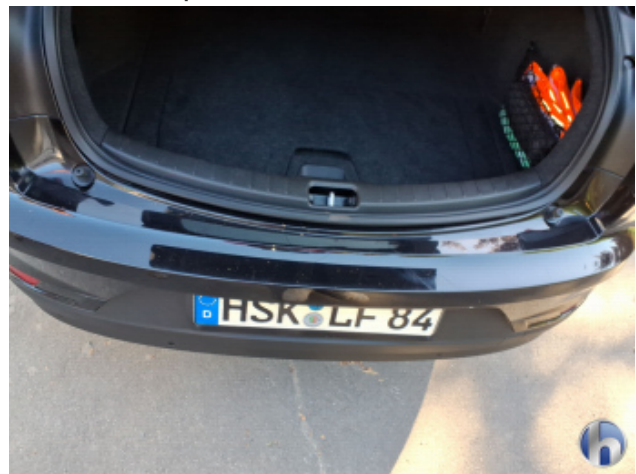
1. Stoßfänger Hinten
Kratzer - Smart Repair

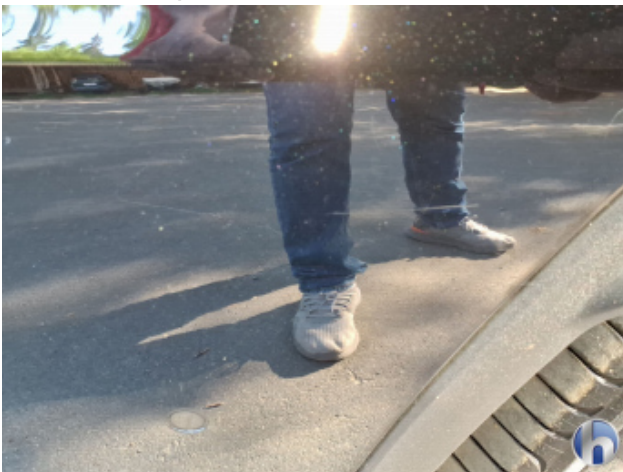
2. Seitenwand - Hinten - Rechts
Oberflächenkratzer - Aufbereiten / Polieren

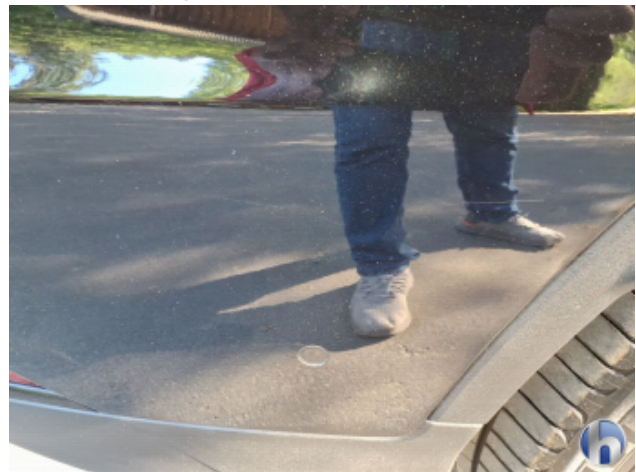
2. Seitenwand - Hinten - Rechts
Oberflächenkratzer - Aufbereiten / Polieren

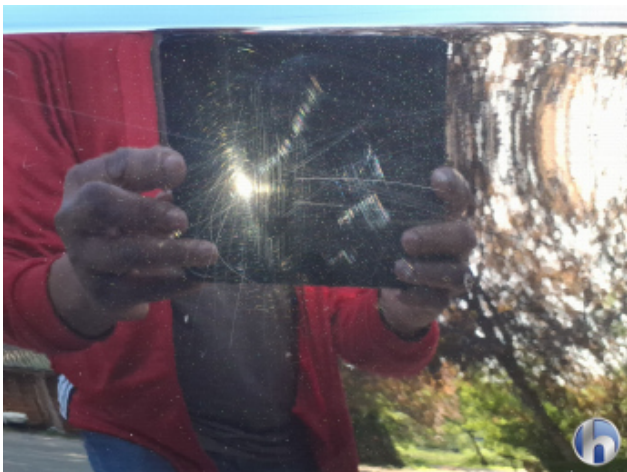
2. Seitenwand - Hinten - Rechts
Oberflächenkratzer - Aufbereiten / Polieren

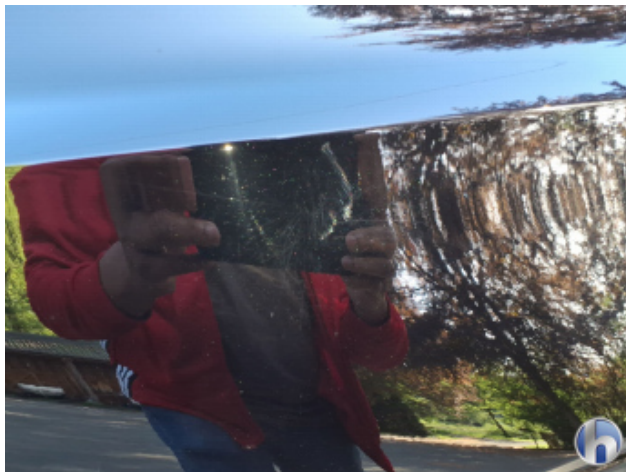
2. Seitenwand - Hinten - Rechts
Oberflächenkratzer - Aufbereiten / Polieren

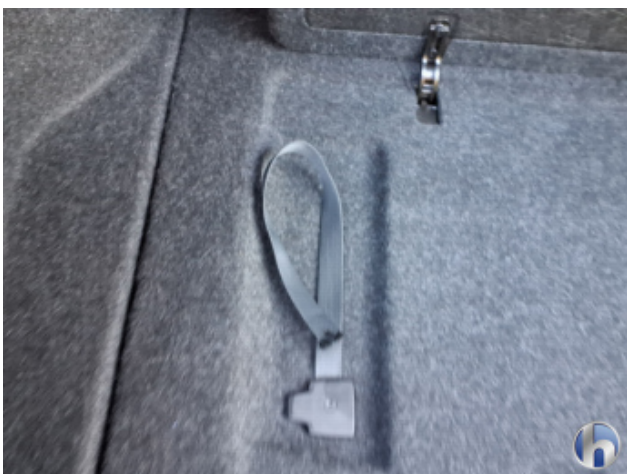
3. Befestigung
Beschädigt - Erneuern

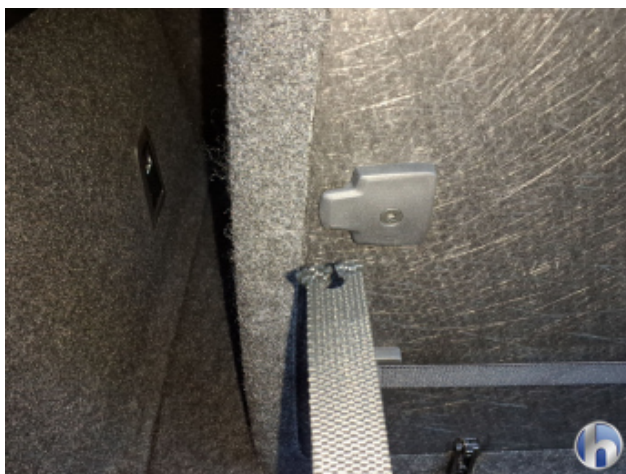
3. Befestigung
Beschädigt - Erneuern

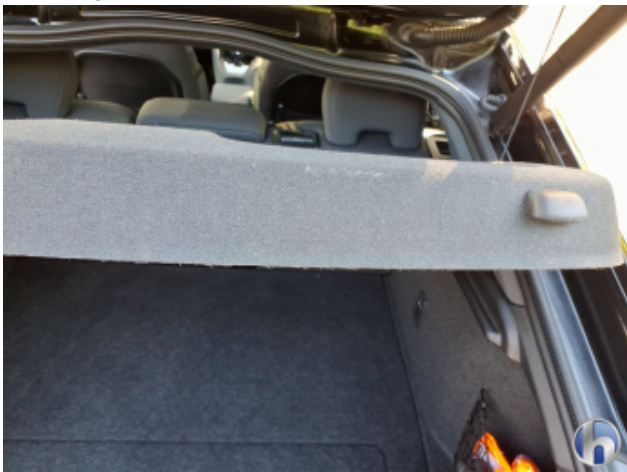
3. Befestigung
Beschädigt - Erneuern

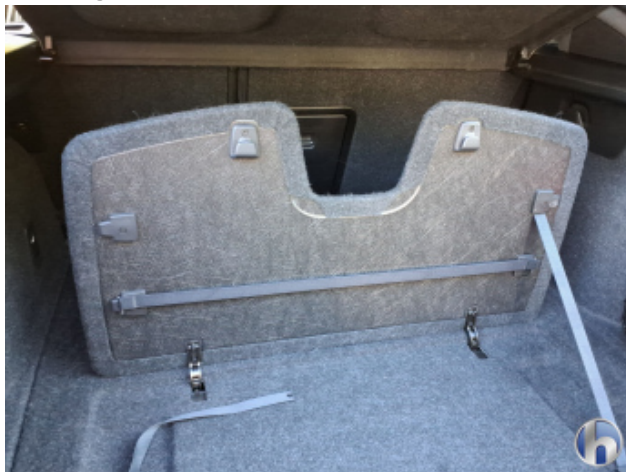
3. Befestigung
Beschädigt - Erneuern

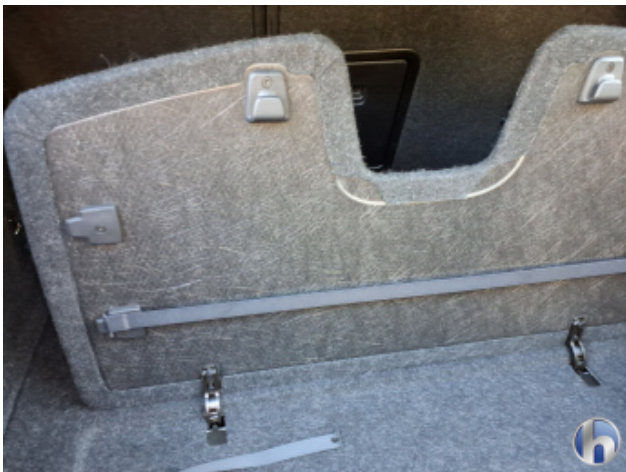
3. Befestigung
Beschädigt - Erneuern
