**TMBEK9NW1N3054110**

## Zustandsbericht

Inspection date: 2 Apr 2026  
**Protocol number: 44826801**  
Delivery date: 2 Apr 2026

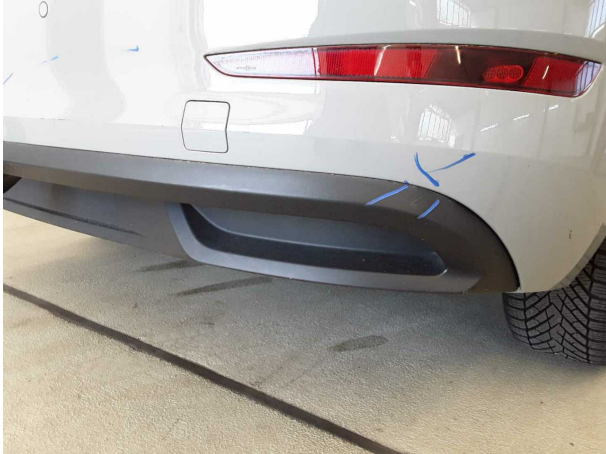
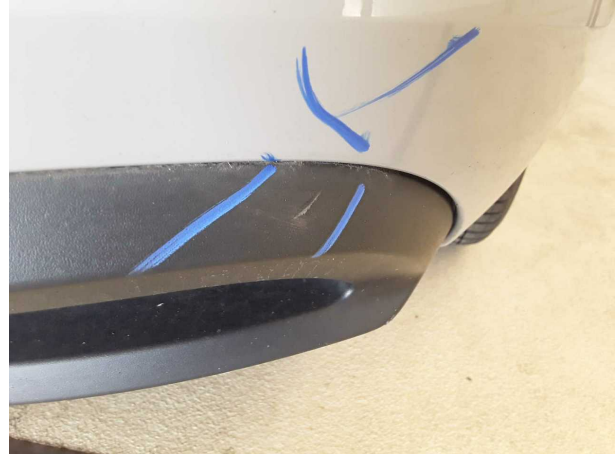
**Damage #4:** Rear bumper: Spoiler - Scratched - Loss in value

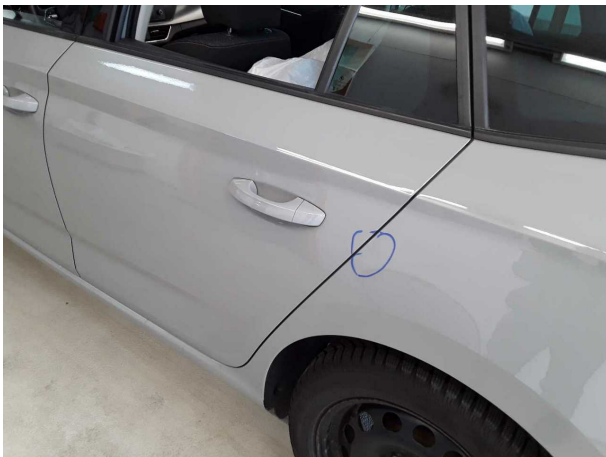
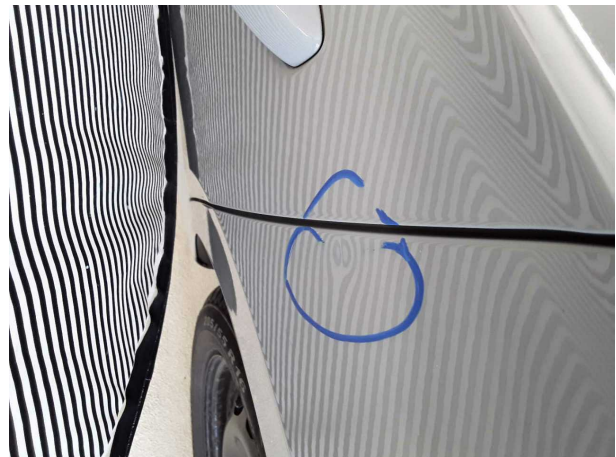
**Damage #5:** Side panel - rear left side: Side panel - dent(s) - Smooth repair work

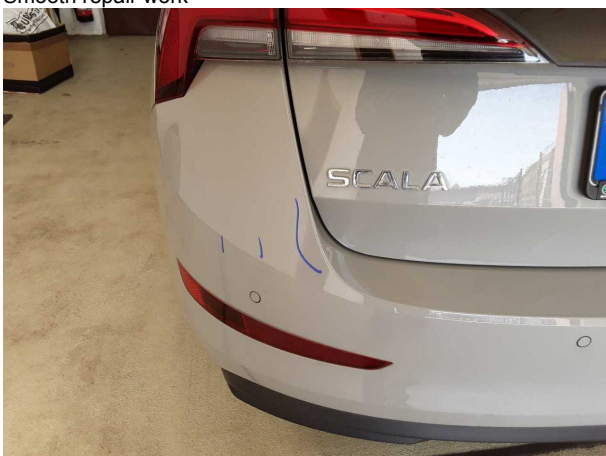
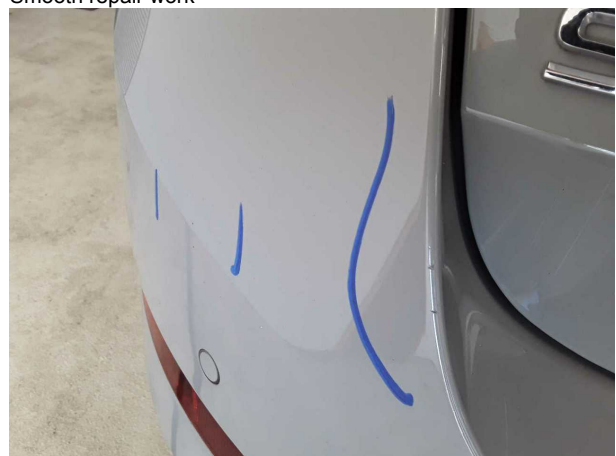
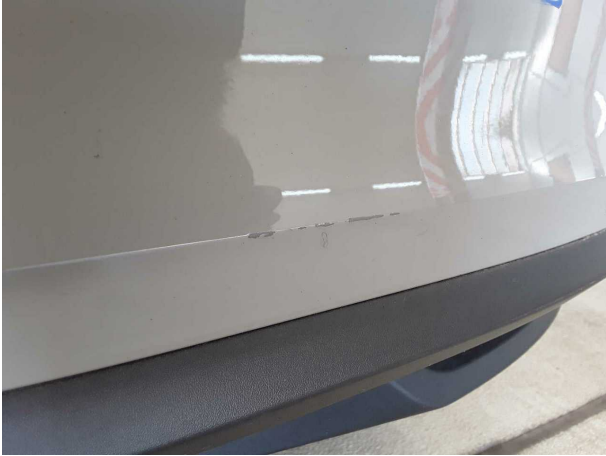
**Damage #6:** Rear bumper: Rear bumper - Scratched - Repair and paint

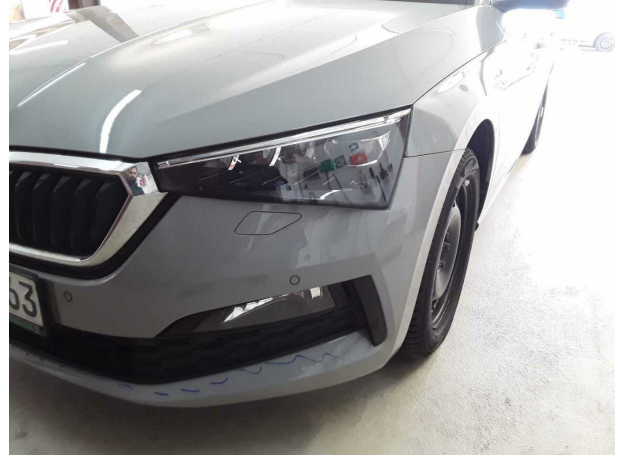
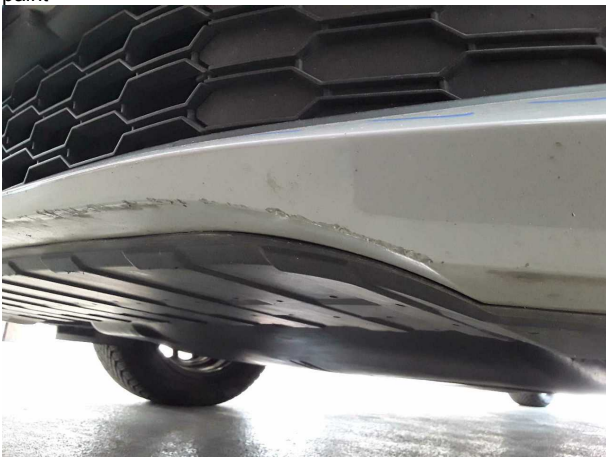
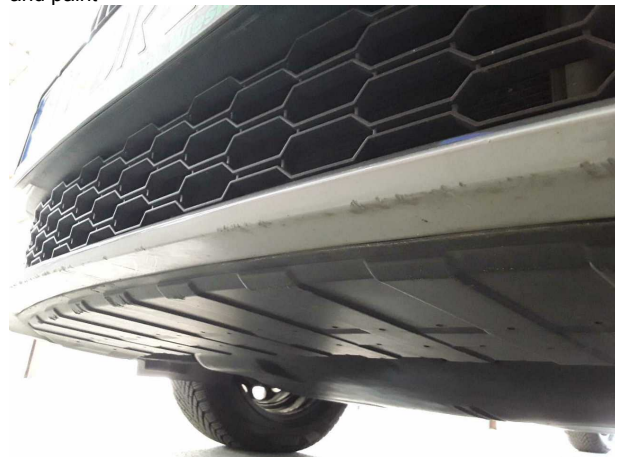
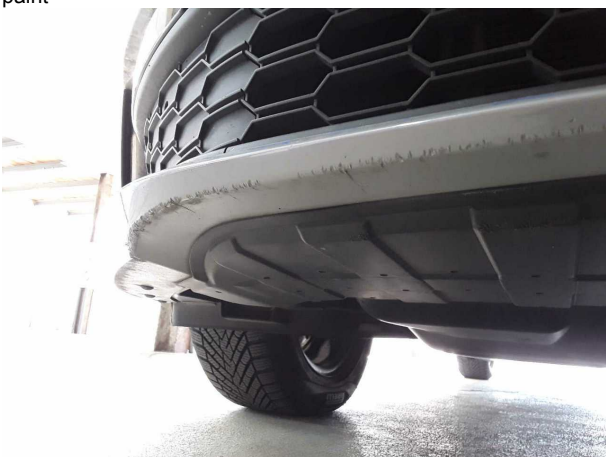
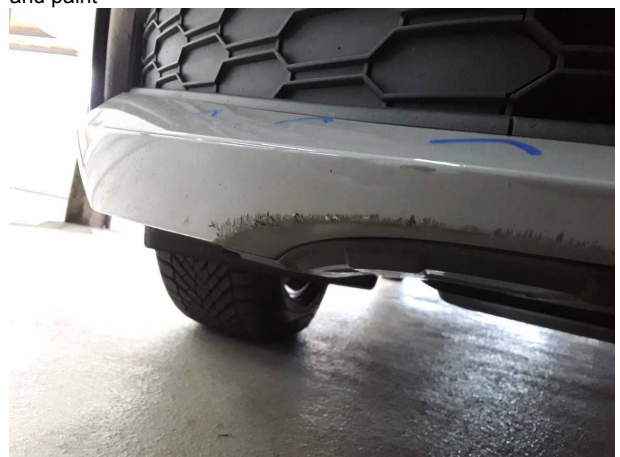
**Damage #7:** Front bumper: Front bumper - Scratched - Repair and paint

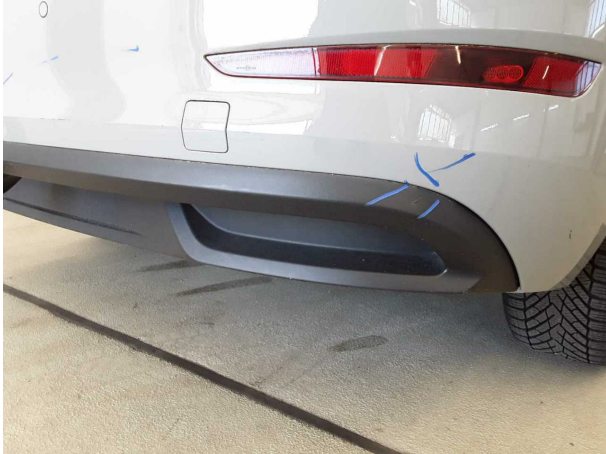
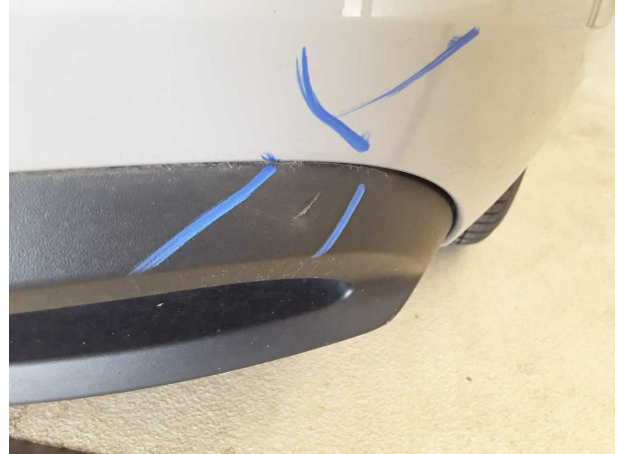
**Beschädigung #4:** Stossfänger hinten: Spoiler - verkratzt / verschürft - Wertminderung

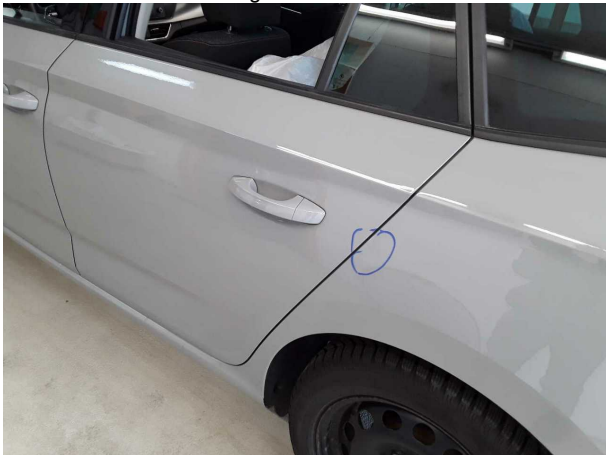
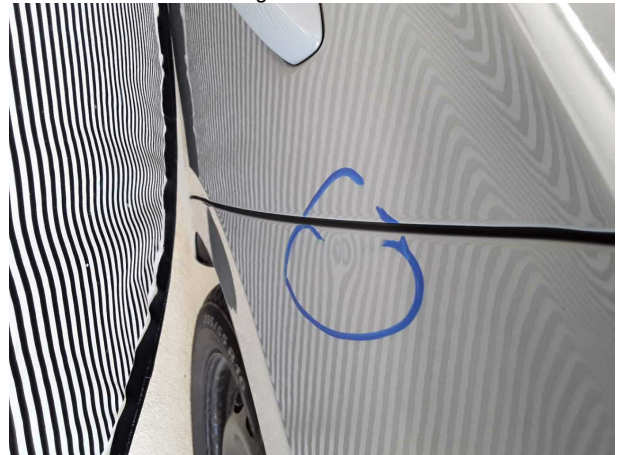
**Beschädigung #5:** Seitenwand links: Seitenwand - Delle(n) - sanft instandsetzen

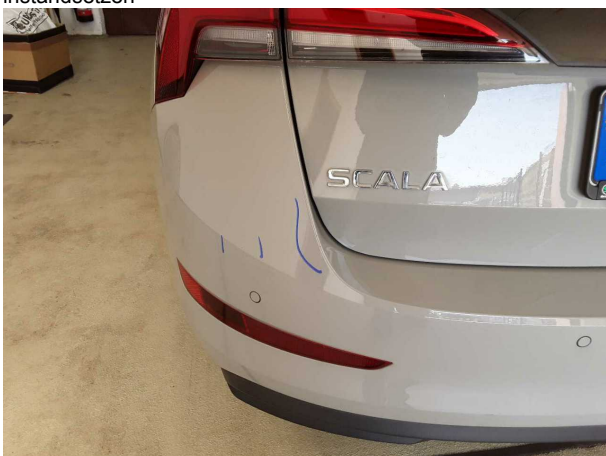
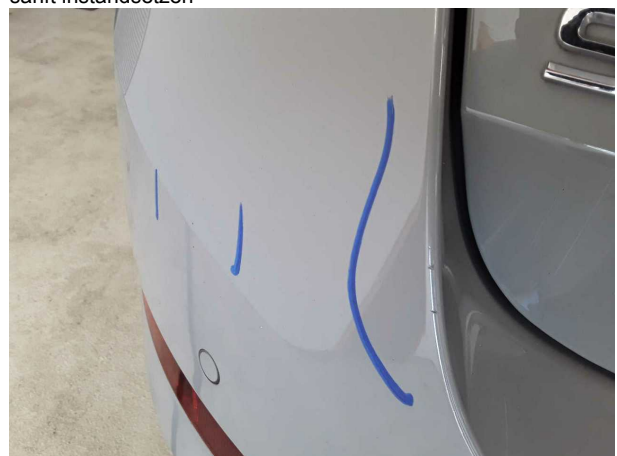
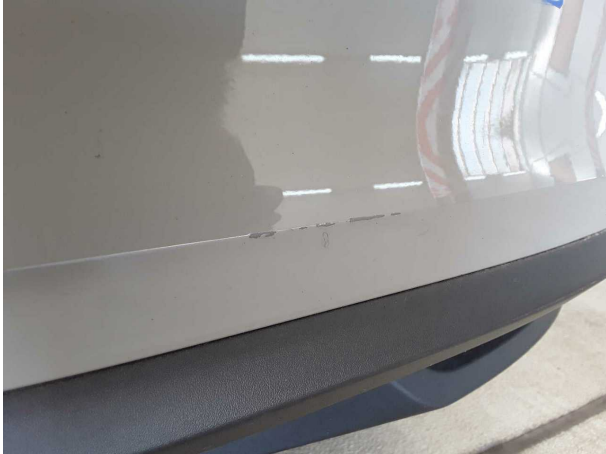
**Beschädigung #6:** Stossfänger hinten: Stossfänger hinten - verkratzt / verschürft - instandsetzen und lackieren

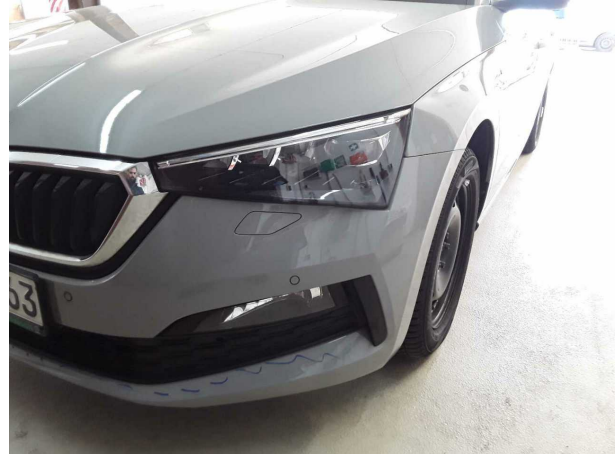
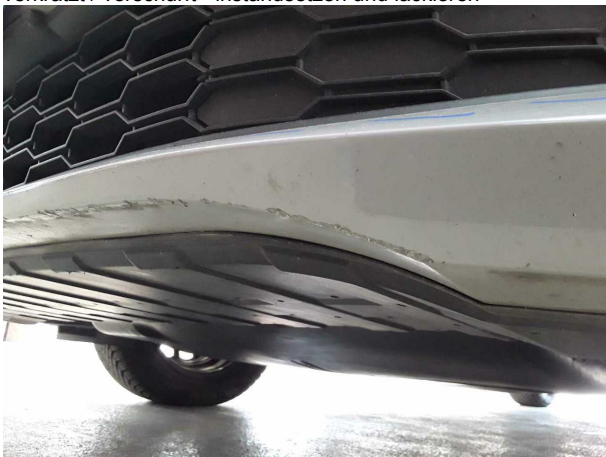
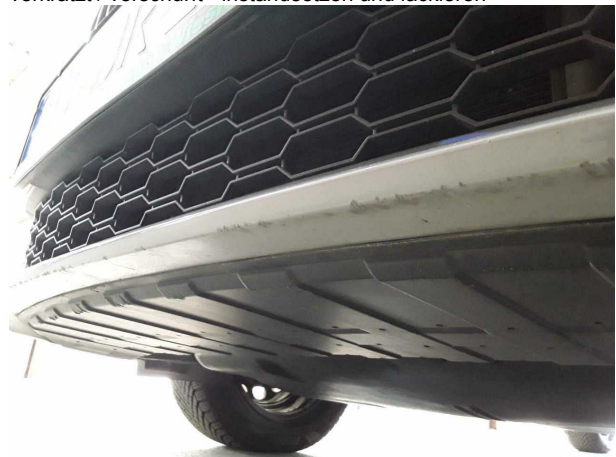
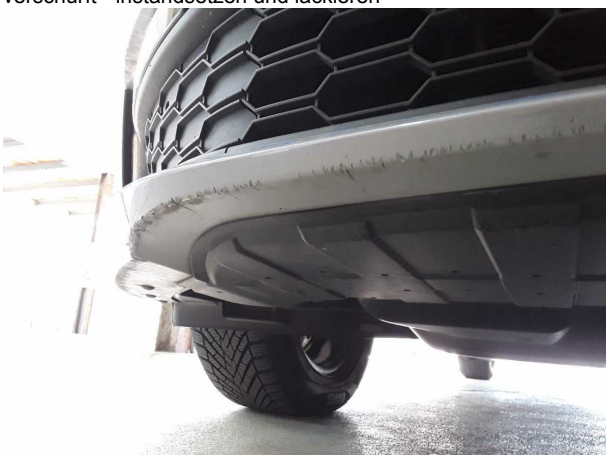
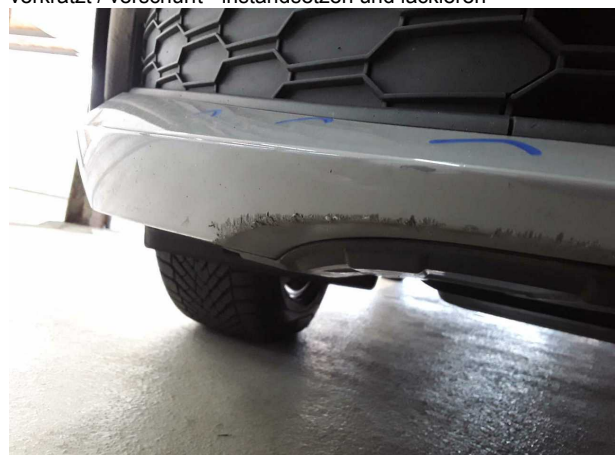
**Beschädigung #7:** Stossfänger vorn: Stossfänger vorn - verkratzt / verschürft - instandsetzen und lackieren
