## Zustandsbericht

| Berichtsnummer : | 0000000929118-DE926 | | |

#### Hyundai Tucson (NX)(12.2020->) Trend Mild-Hybrid 2WD

| Fahrzeug-Ident.-Nr.: | TMAJD81AGMJ000540 | Laufleistung abgelesen: | 66145 km<br>02.07.2026 Obere<br>Lichtenplatzer Str. 304,<br>42278 Wuppertal |

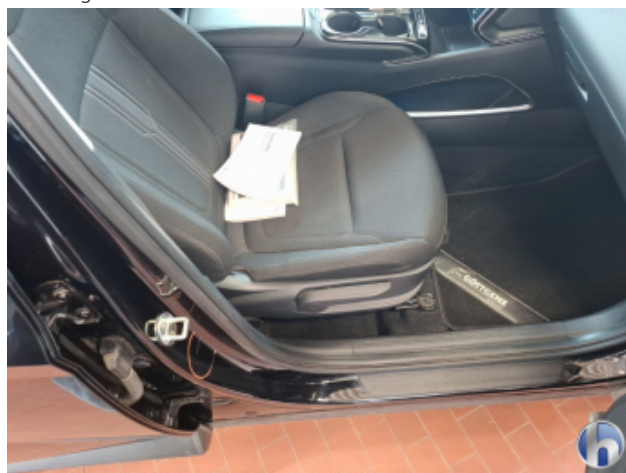
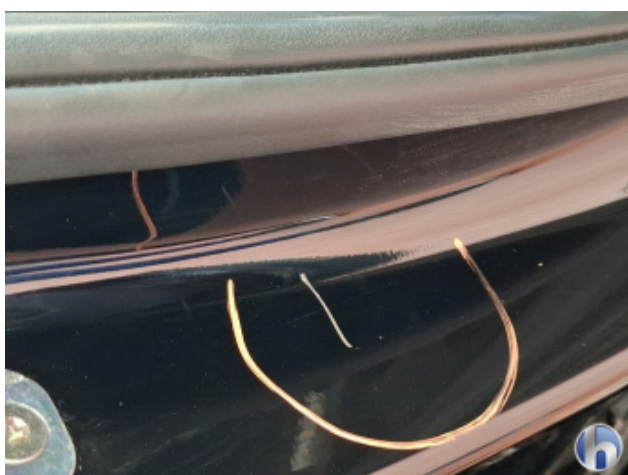
| <b>Karosserie außen</b> | | | |
|---|---|---|---|
| 1. | Türeinstieg Vorne - Rechts | Beschädigt | Smart Repair |

1. Türeinstieg Vorne - Rechts  
**Beschädigt - Smart Repair**

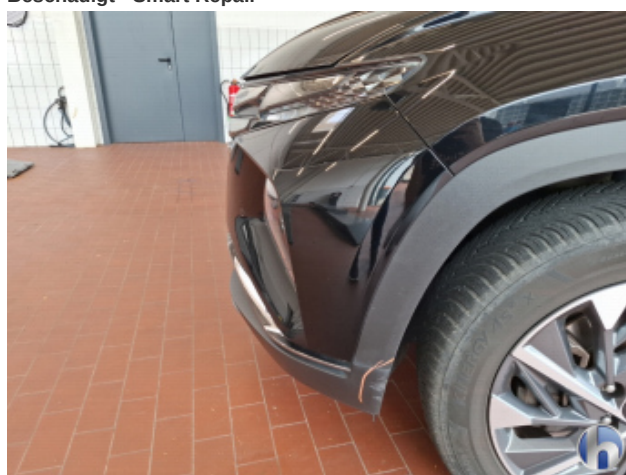
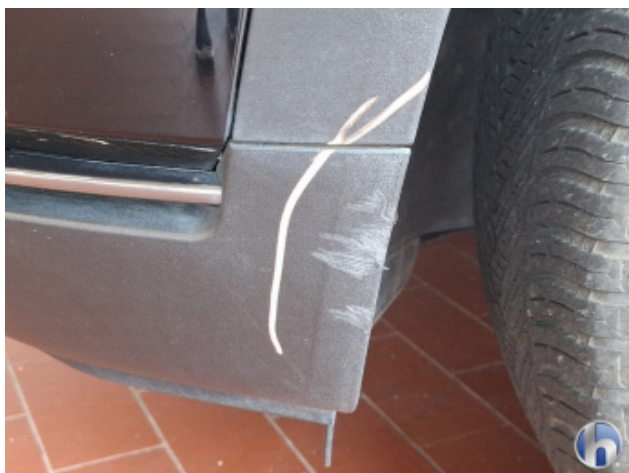
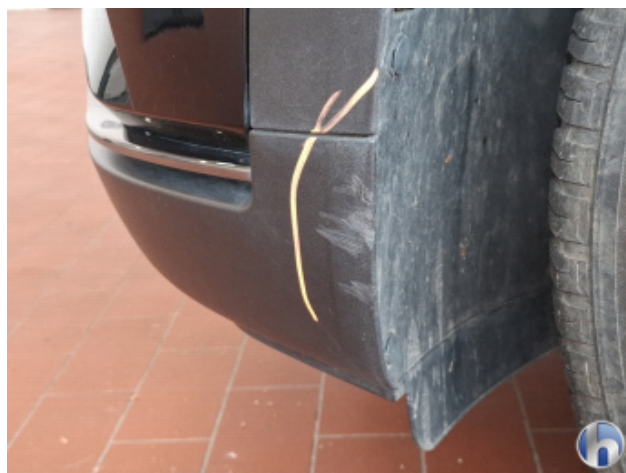
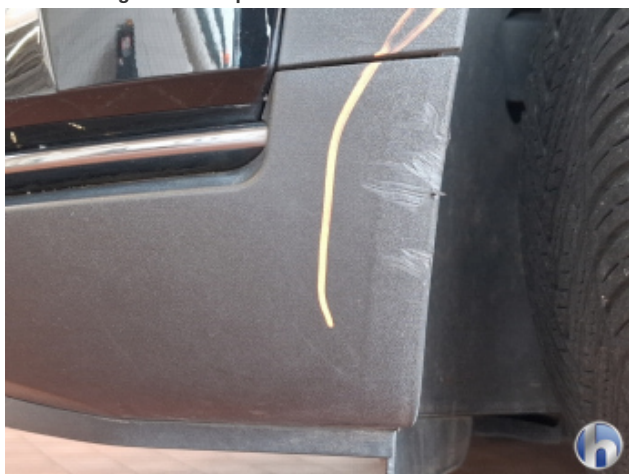
| <b>Karosserie außen</b> | | | |
|---|---|---|---|
| 2. | Stoßfänger Vorne | Abschürfung | Smart Repair |

2. Stoßfänger Vorne  
**Abschürfung - Smart Repair**
