**WBA11AV040FM87360**

## Zustandsbericht

**TÜV SÜD Auto Service GmbH**  
Römeräcker 1  
76351 Linkenheim - Hochstetten

Inspection date: 1 Jul 2026  
**Protocol number: 46279877**  
Delivery date: 1 Jul 2026

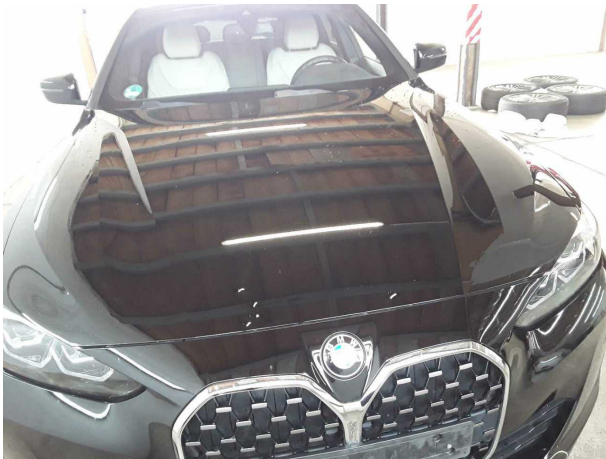
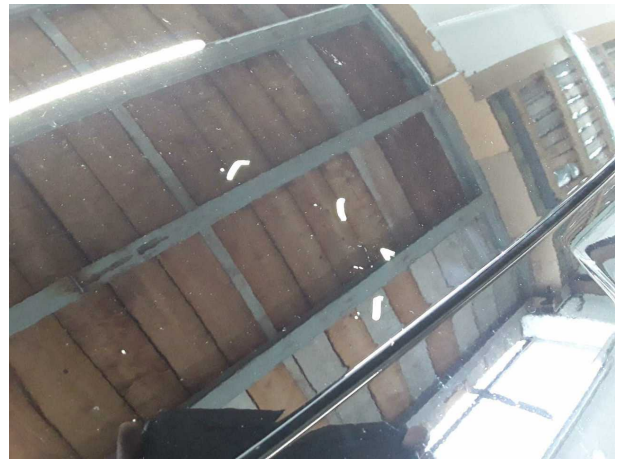
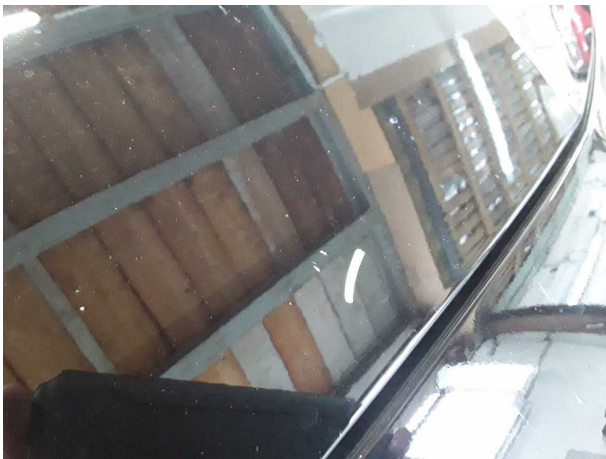
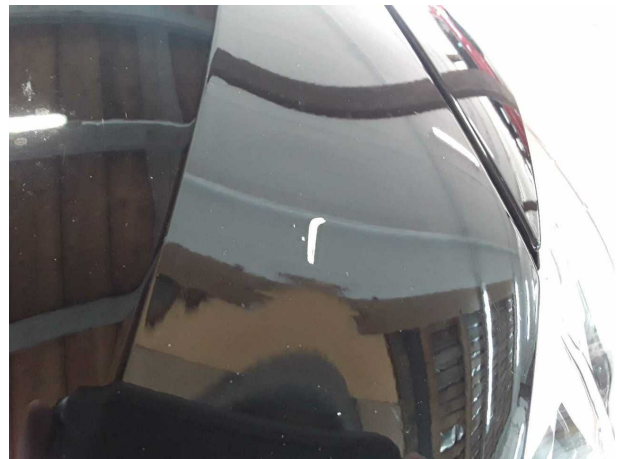
| No. | Component group | Description |
|---|---|---|
| 1 | Bonnet | Bonnet - Stone chips - Cover / polish |

**Damage #1:** Bonnet: Bonnet - Stone chips - Cover / polish

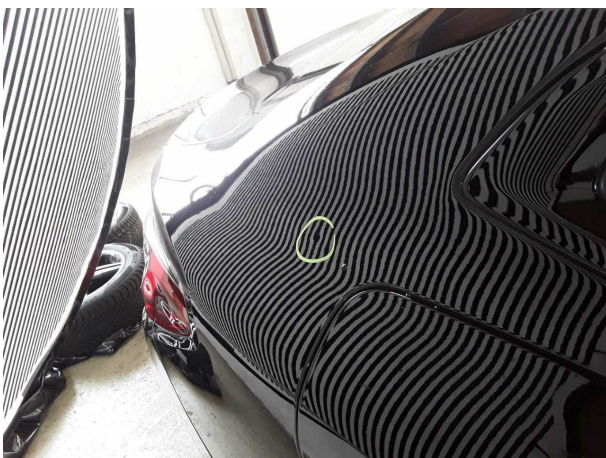
| No. | Component group | Description |
|---|---|---|
| 2 | Side panel - rear right side | Side panel - dent(s) - Smooth repair work |

**Damage #2:** Side panel - rear right side: Side panel - dent(s) - Smooth repair work

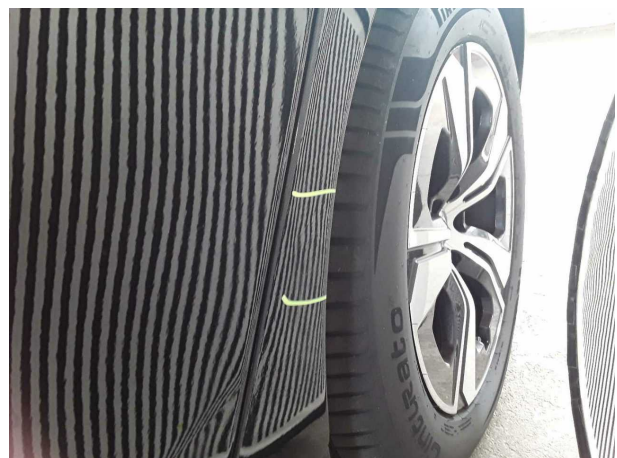
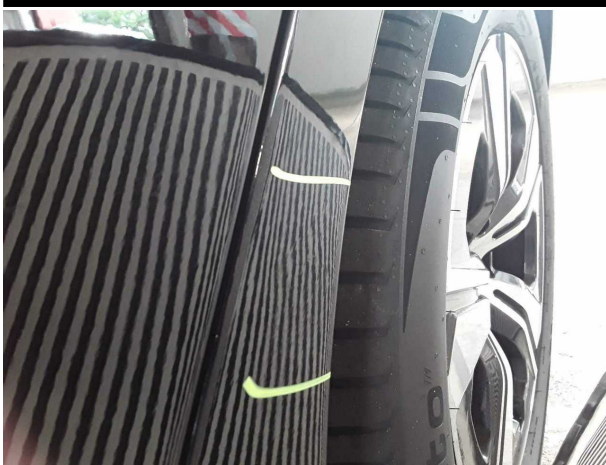
| No. | Component group | Description |
|---|---|---|
| 3 | Side panel - rear left side | Side panel (Lackoberfläche) - Smart repair |

**Damage #3:** Side panel - rear left side: Side panel (Lackoberfläche) - Smart repair

**Damage #3:** Side panel - rear left side: Side panel (Lackoberfläch...  
- Smart repair

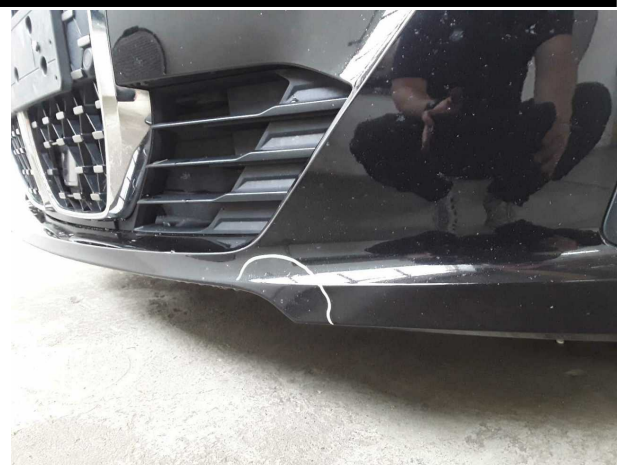
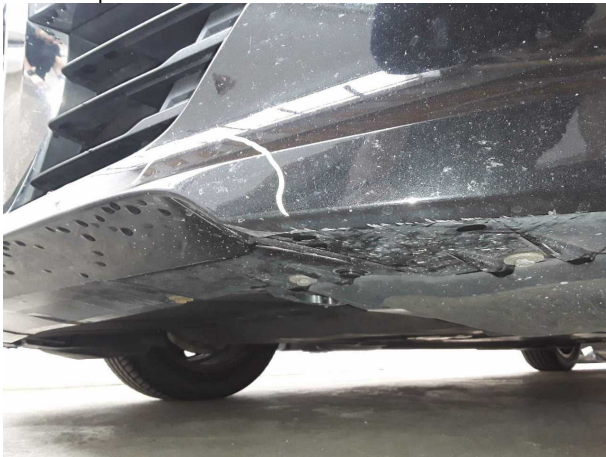
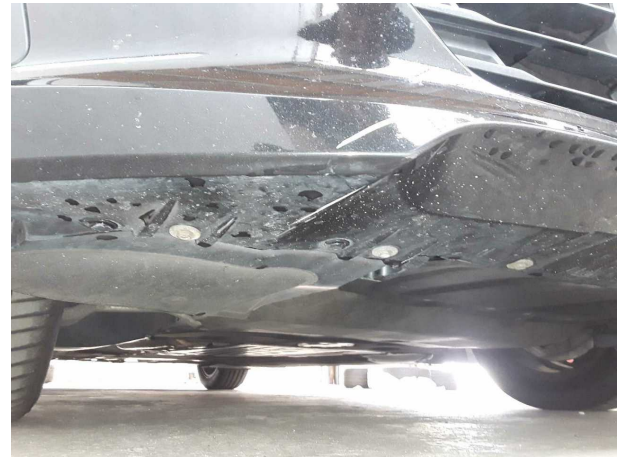
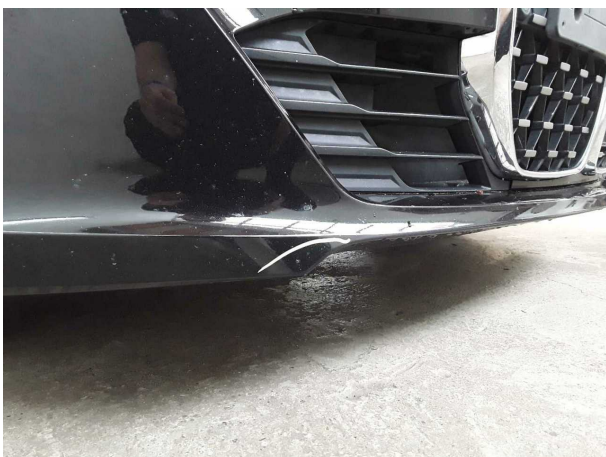
| No. | Component group | Description |
|---|---|---|
| 4 | Front bumper | Spoiler - Scratched - Smart repair |

**Damage #4:** Front bumper: Spoiler - Scratched - Smart repair

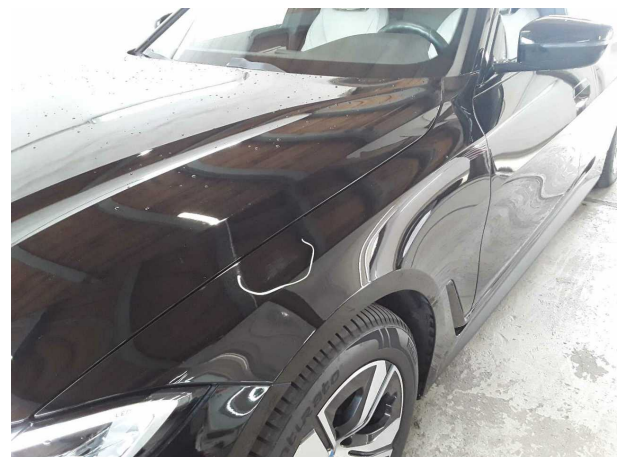
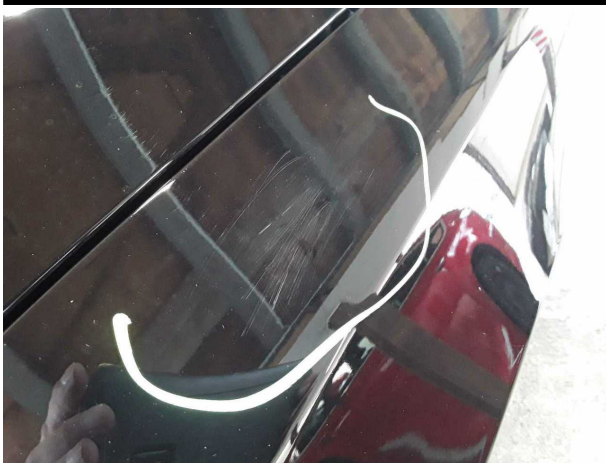
| No. | Component group | Description |
|---|---|---|
| 5 | Mudguard - left side | Mudguard - left side - Scratch(es) - Paint |

**Damage #5:** Mudguard - left side: Mudguard - left side -  
Scratch(es) - Paint

**Damage #5:** Mudguard - left side: Mudguard - left side - Scratch(...  
- Paint

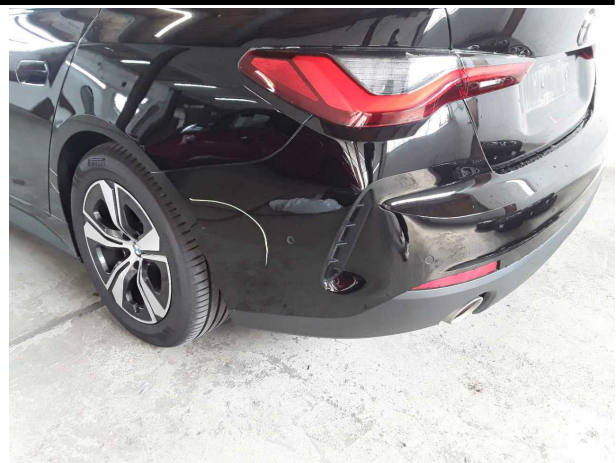
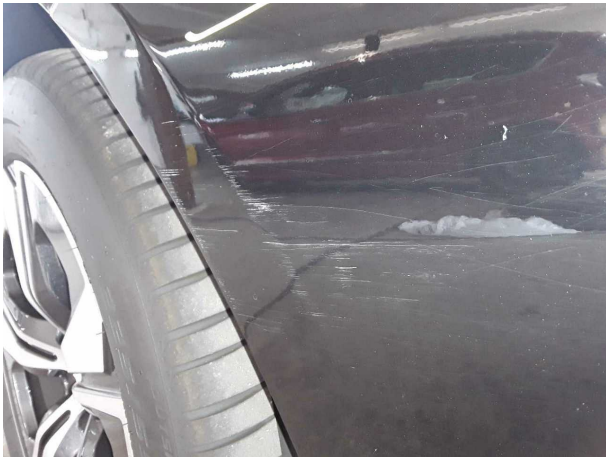
| No. | Component group | Description |
|---|---|---|
| 6 | Rear bumper | Rear bumper - Scratched - Paint |

**Damage #6:** Rear bumper: Rear bumper - Scratched - Paint

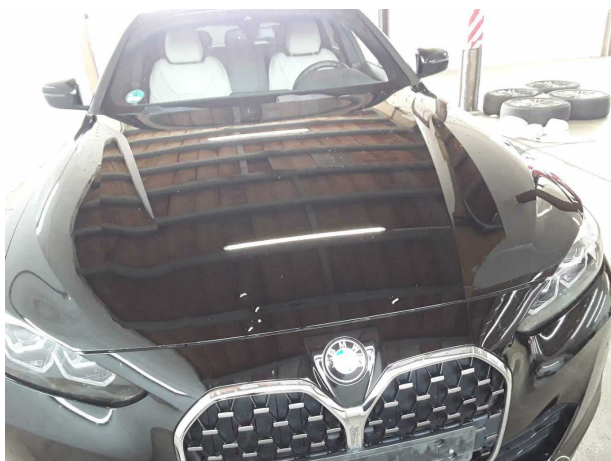
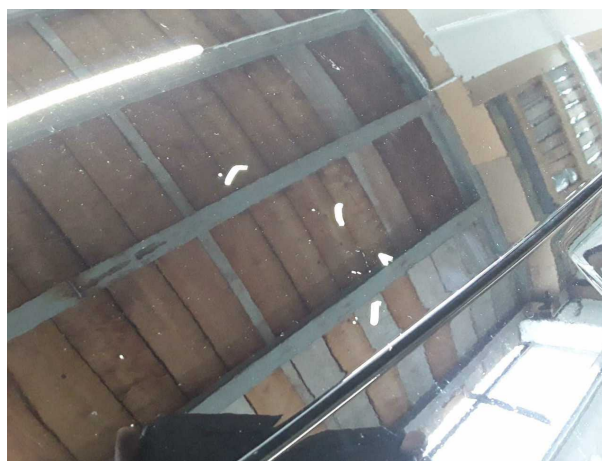
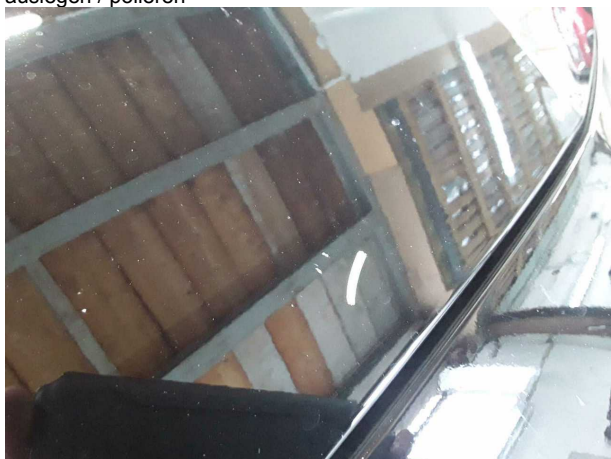
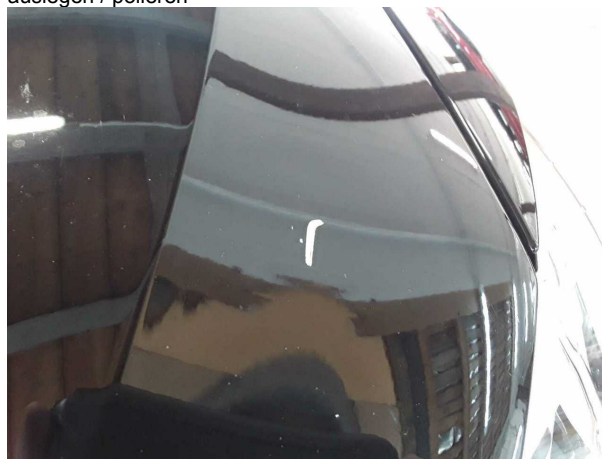
| Nr. | Bauteilgruppe | Beschreibung |
|---|---|---|
| 1 | Motorhaube | Motorhaube - Steinschlag - auslegen / polieren |

**Beschädigung #1:** Motorhaube: Motorhaube - Steinschlag - auslegen / polieren

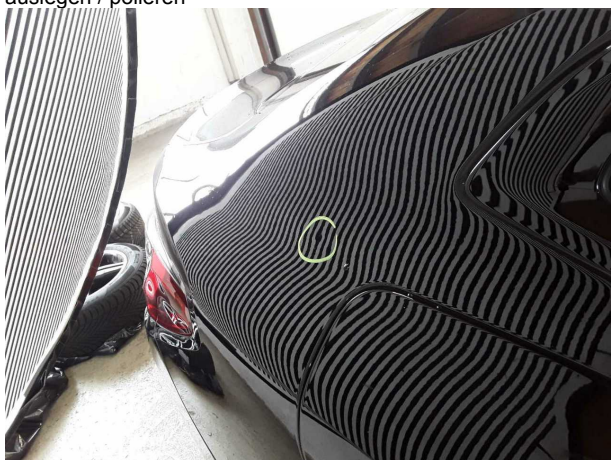
| Nr. | Bauteilgruppe | Beschreibung |
|---|---|---|
| 2 | Seitenwand rechts | Seitenwand - Delle(n) - sanft instandsetzen |

**Beschädigung #2:** Seitenwand rechts: Seitenwand - Delle(n) - sanft instandsetzen

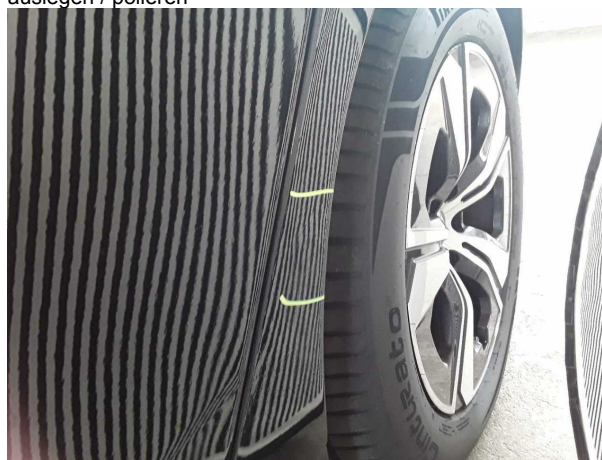
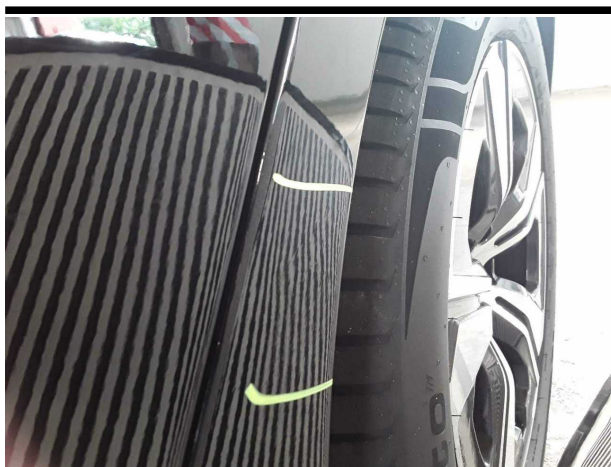
| Nr. | Bauteilgruppe | Beschreibung |
|---|---|---|
| 3 | Seitenwand links | Seitenwand (Lackoberfläche) - Smart Repair |

**Beschädigung #3:** Seitenwand links: Seitenwand (Lackoberfläche) - Smart Repair

**Beschädigung #3:** Seitenwand links: Seitenwand (Lackoberfläch...  
- Smart Repair

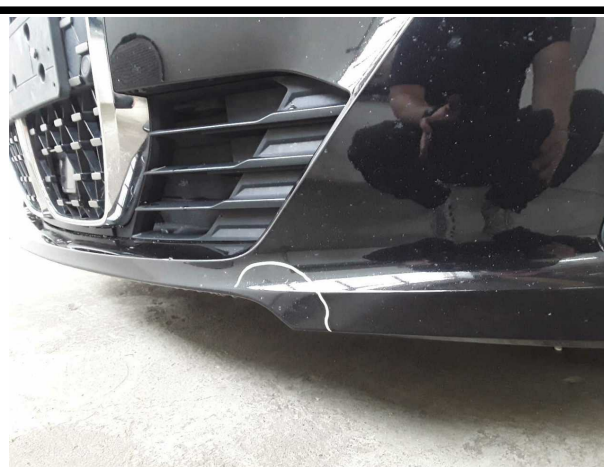
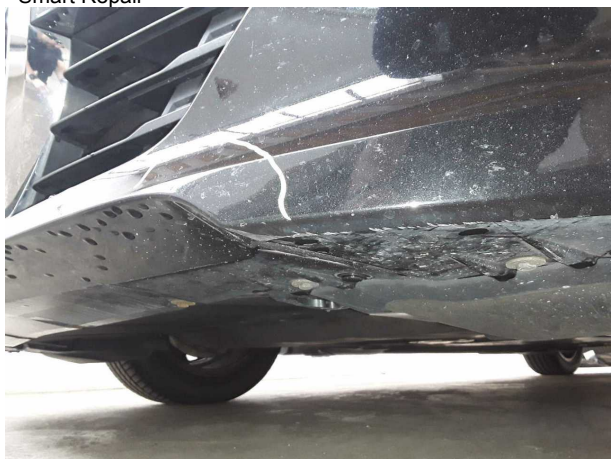
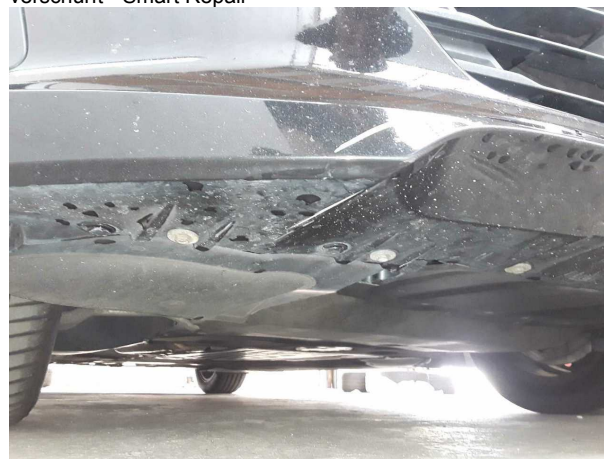
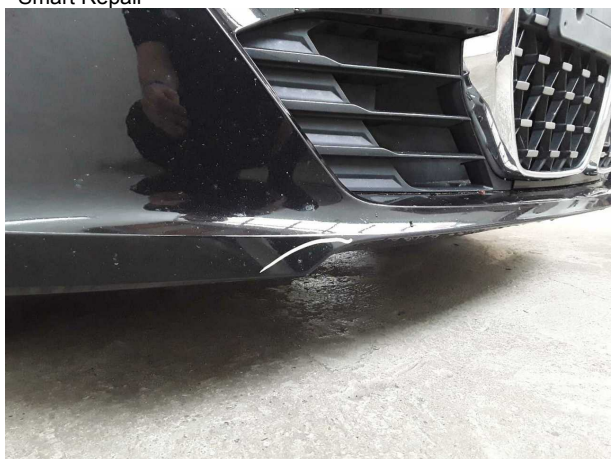
| Nr. | Bauteilgruppe | Beschreibung |
|---|---|---|
| 4 | Stoßfänger vorn | Spoiler - verkratzt / verschürft - Smart Repair |

**Beschädigung #4:** Stossfänger vorn: Spoiler - verkratzt /  
verschürft - Smart Repair

**Beschädigung #4:** Stossfänger vorn: Spoiler - verkratzt / versch...  
- Smart Repair

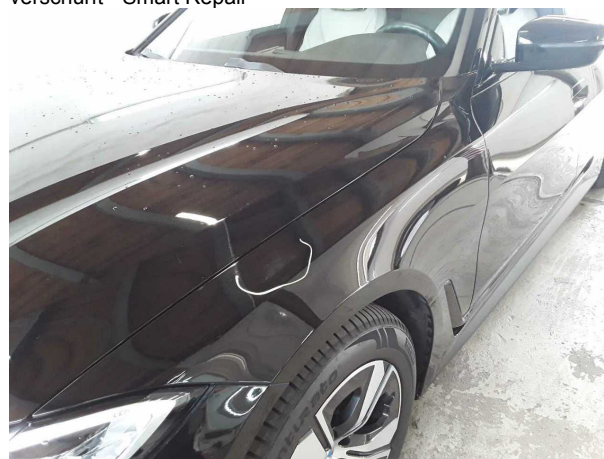
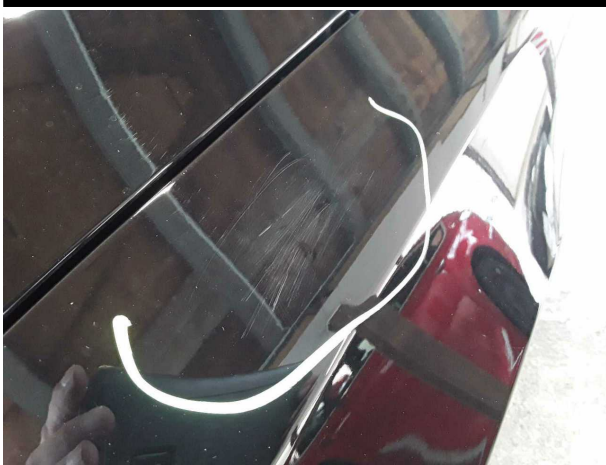
| Nr. | Bauteilgruppe | Beschreibung |
|---|---|---|
| 5 | Kotflügel links | Kotflügel links - Kratzer - lackieren |

**Beschädigung #5:** Kotflügel links: Kotflügel links - Kratzer -  
lackieren

**Beschädigung #5:** Kotflügel links: Kotflügel links - Kratzer - lackieren

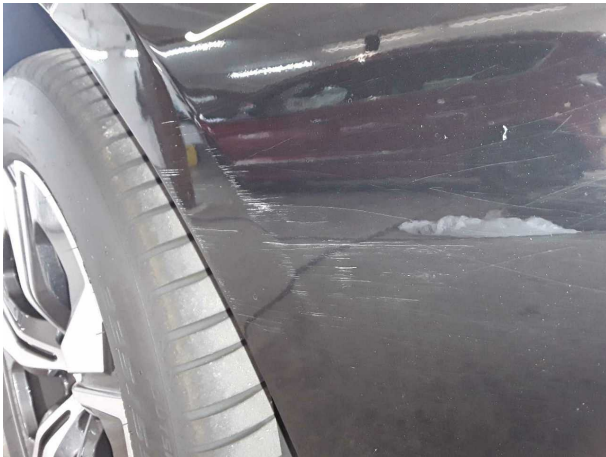
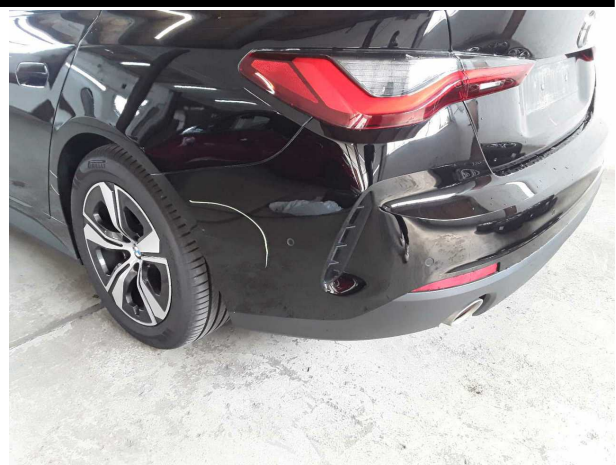
| Nr. | Bauteilgruppe | Beschreibung |
|---|---|---|
| 6 | Stoßfänger hinten | Stoßfänger hinten - verkratzt / verschürft - lackieren |

**Beschädigung #6:** Stossfänger hinten: Stossfänger hinten - verkratzt / verschürft - lackieren
